TRATTO: **BO06100**

ELABORATO: 02H  
Schede dell'assetto ecologico-ambientale nella situazione attuale

CORSO D'ACQUA: **Fiume Bormida**

Studio di fattibilità per la definizione dell'assetto di progetto  
interventi di gestione sedimenti, recupero morfologico e  
sistemazione idraulica del fiume Bormida e del torrente Orba  
(E-SPEC-858)  
ATTIVITA': 07

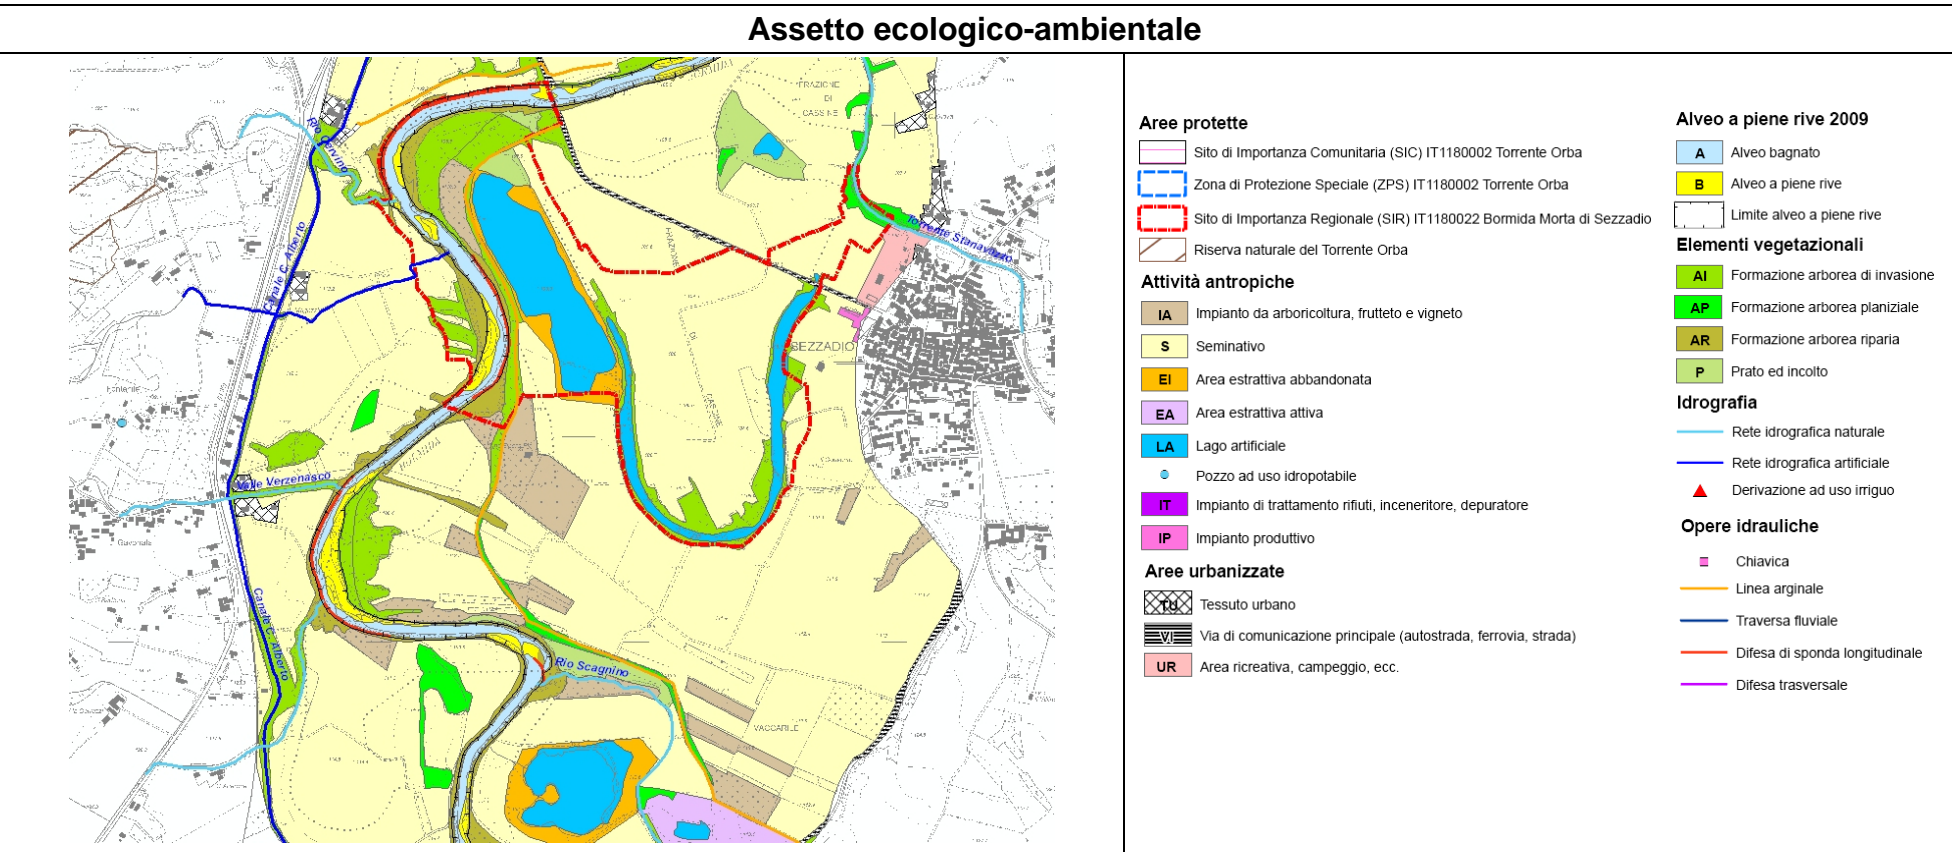
**GENERALITA'**  
**Segmento:** BO06  
**Tratto:** BO06100 da sez. 22 (prog. PAI km 151,8) a sez. 19m (prog. PAI km 156,3)  
**Località:** Sezzadio  
**Lunghezza tratto (m):** 4.490

**ASSETTO IDRAULICO**  
La pressione antropica è modesta; l'alveo attivo è stato interessato da interventi di stabilizzazione planimetrica non recenti pressoché in ogni sponda esterna. Lungo l'intera golena destra si sviluppa un argine che dalla SP 195 si chiude sulla spalla del ponte di Sezzadio: le aree retrostanti sono interessate da coltivazioni agricole; l'opera non è ritenuta strategica anche se la strada di accesso al ponte non risulta in sicurezza. Gli unici elementi antropici in prossimità dell'ambito fluviale, oltre all'infrastruttura citata, si trovano lungo la sponda sinistra (canale Carlo Alberto e insediamenti retrostanti): è attualmente in corso di progettazione, da parte di AIPO, un intervento funzionale al contenimento dei livelli, in attuazione al PAI.

**ASSETTO ECOLOGICO-AMBIENTALE ATTUALE**  
L'alveo ha andamento da sinuoso a meandriforme, sostanzialmente stabile, con sezione regolare e incassata. Le sponde esterne delle anse sono fissate con continuità da primate, spesso completamente mascherate da suolo e vegetazione. Netta prevalenza dei correntini sui raschi e sulle buche, tuttavia l'alternanza dei mesohabitat è in questo caso abbastanza regolare. Tranne che in settori localizzati non si hanno piane alluvionali e la base delle scarpate che delimitano l'asta fluviale coincidono con le sponde. La fascia riparia pertanto tende a coincidere con dette scarpate e presenta una larghezza media di 10-20 m; solo a tratti, soprattutto nei lobi dei meandri, tende ad espandersi fino ad acquisire un'ampiezza dell'ordine del centinaio di metri. Qui, come in tutto il basso corso del Bormida, le essenze prevalenti sono costituite da pioppi, salici e robinie. Le aree circostanti l'alveo sono occupate per lo più da seminativi, che si spingono generalmente fin nei pressi delle scarpate, e in subordine da pioppeti ubicati all'interno dei lobi di meandro. Salvo qualche cascina isolata non sussistono aree edificate; ad inizio tratto, in prossimità di entrambe le sponde sono presenti aree estrattive tuttora attive in destra, abbandonate e in parte trasformate in discariche di inerti in sinistra.
