**GENERALITA'**  
**Segmento:** BO06  
**Tratto:** BO06200 da sez. 24m (prog. PAI km 148,7) a sez. 22 (prog. PAI km 151,8)  
**Località:** Gavonata  
**Lunghezza tratto (m):** 3.080

PRODOTTO: 02 <b>Cartografia dell'assetto ecologico</b>	TRATTO: <b>BO06200</b>	
ELABORATO: 02H Schede dell'assetto ecologico-ambientale nella situazione attuale		
VERSIONE: Definitiva	REV: 0	DATA: Luglio 2011
A.T.I.: Hydrodata S.p.A. - ART S.r.l. – Consorzio DHI Italia

STUDIO: Studio di fattibilità per la definizione dell'assetto di progetto  
interventi di gestione sedimenti, recupero morfologico e  
sistemazione idraulica del fiume Bormida e del torrente Orba  
(E-SPEC-858)  
ATTIVITÀ: 07  
Caratterizzazione dell'uso del suolo e dell'assetto ecologico-  
ambientale

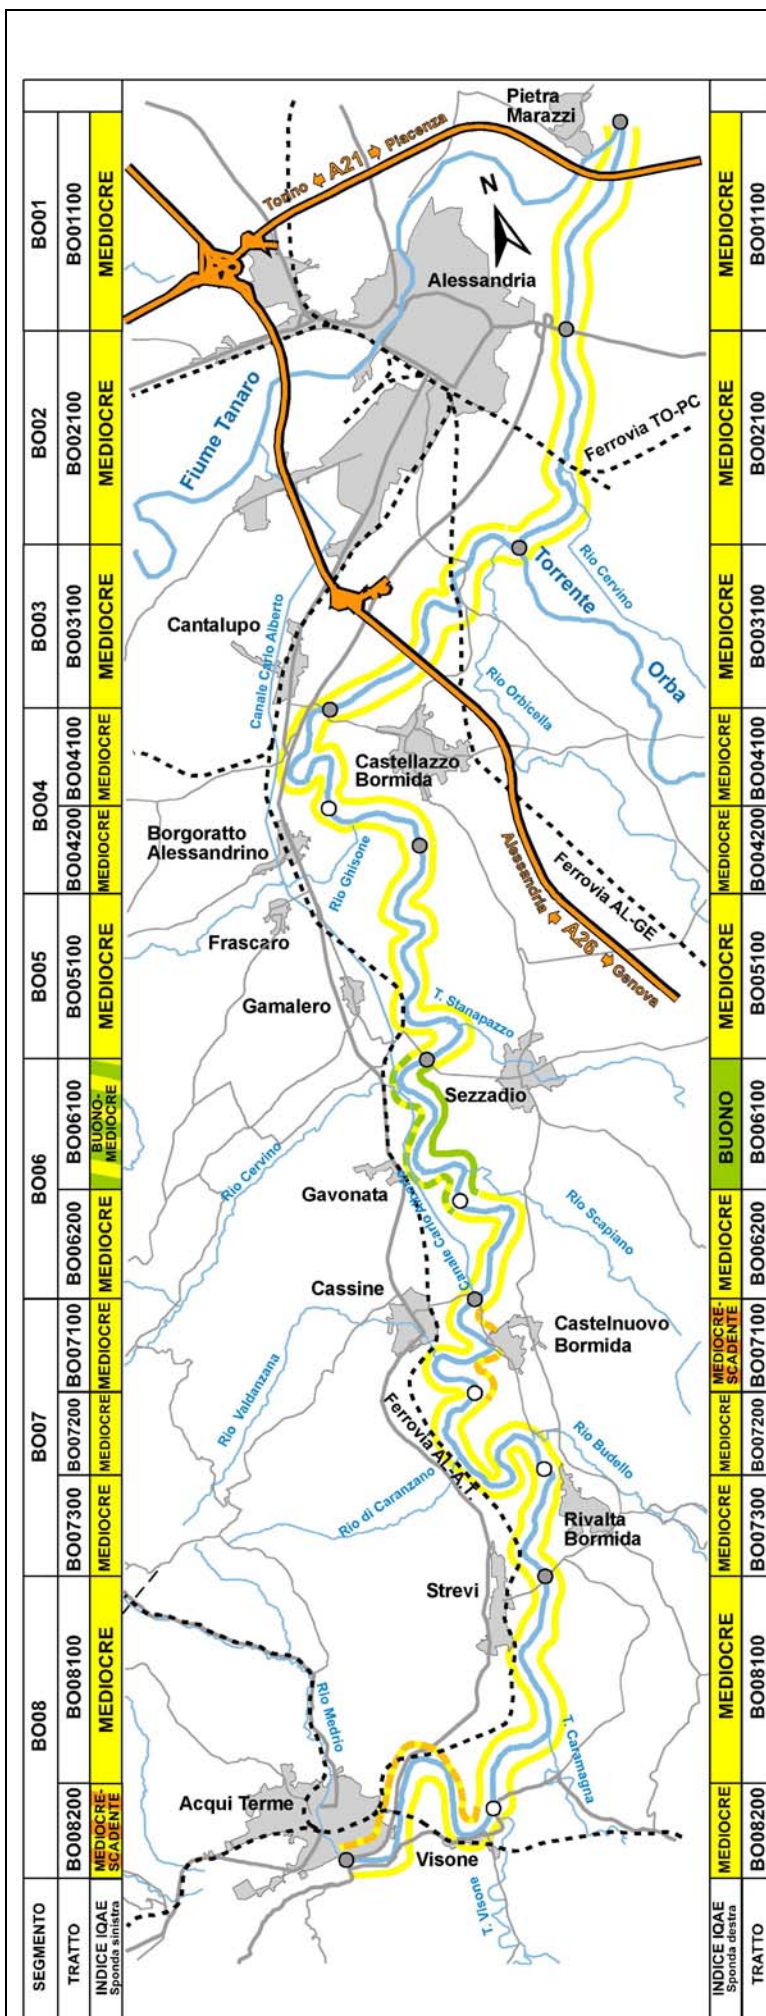
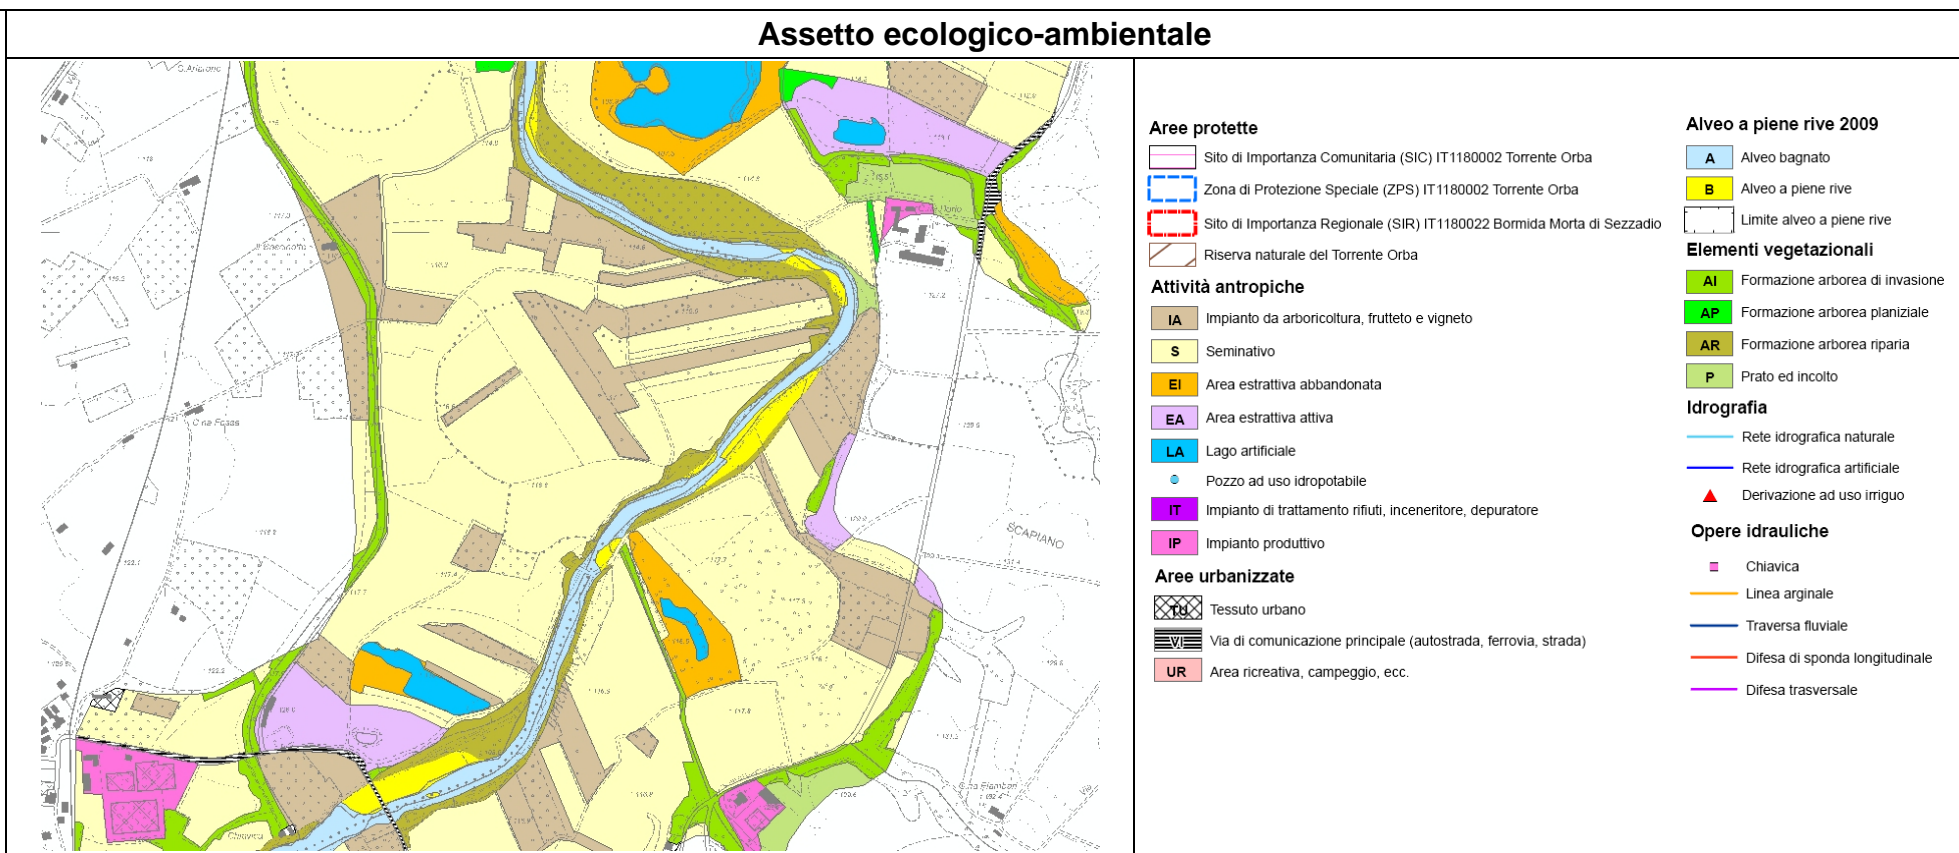
La sezione è abbastanza incassata e regolare, delimitata da scarpate ripide e vegetate; nel letto torrentizio si ha una netta prevalenza dei correntini, con solo 3 brevi tratti a raschio. Nel settore iniziale, subrettilineo, la presenza di un guado stabile contribuisce a banalizzare ulteriormente la sezione fluviale. La fascia riparia non sempre continua, è spesso ridotta alle sole scarpate che delimitano l'alveo attivo ed è costituita da pioppi, salici e robinia. Alcune barre ciottoloso/ghiaiose sono visibili in prossimità dei raschi. Prismate e difese in massi fissano le sponde esterne dei meandri. Le aree circostanti le sponde sono occupate pressoché in pari misura da coltivi (seminativi e pioppeti) e da aree estrattive con relativi impianti di lavorazioni inerti. L'unica area edificata posta nei pressi delle sponde è rappresentata da cascina Boro, un vecchio borgo agricolo che domina il Bormida, in sponda destra, dall'alto di un terrazzo antico.
