**GENERALITA'**  
**Segmento:** BO07  
**Tratto:** BO07200 da sez. 27NBIS (prog. PAI km 139,9) a sez. 27 (prog. PAI km 144,9)  
**Località:** Cassine  
**Lunghezza tratto (m):** 4.950

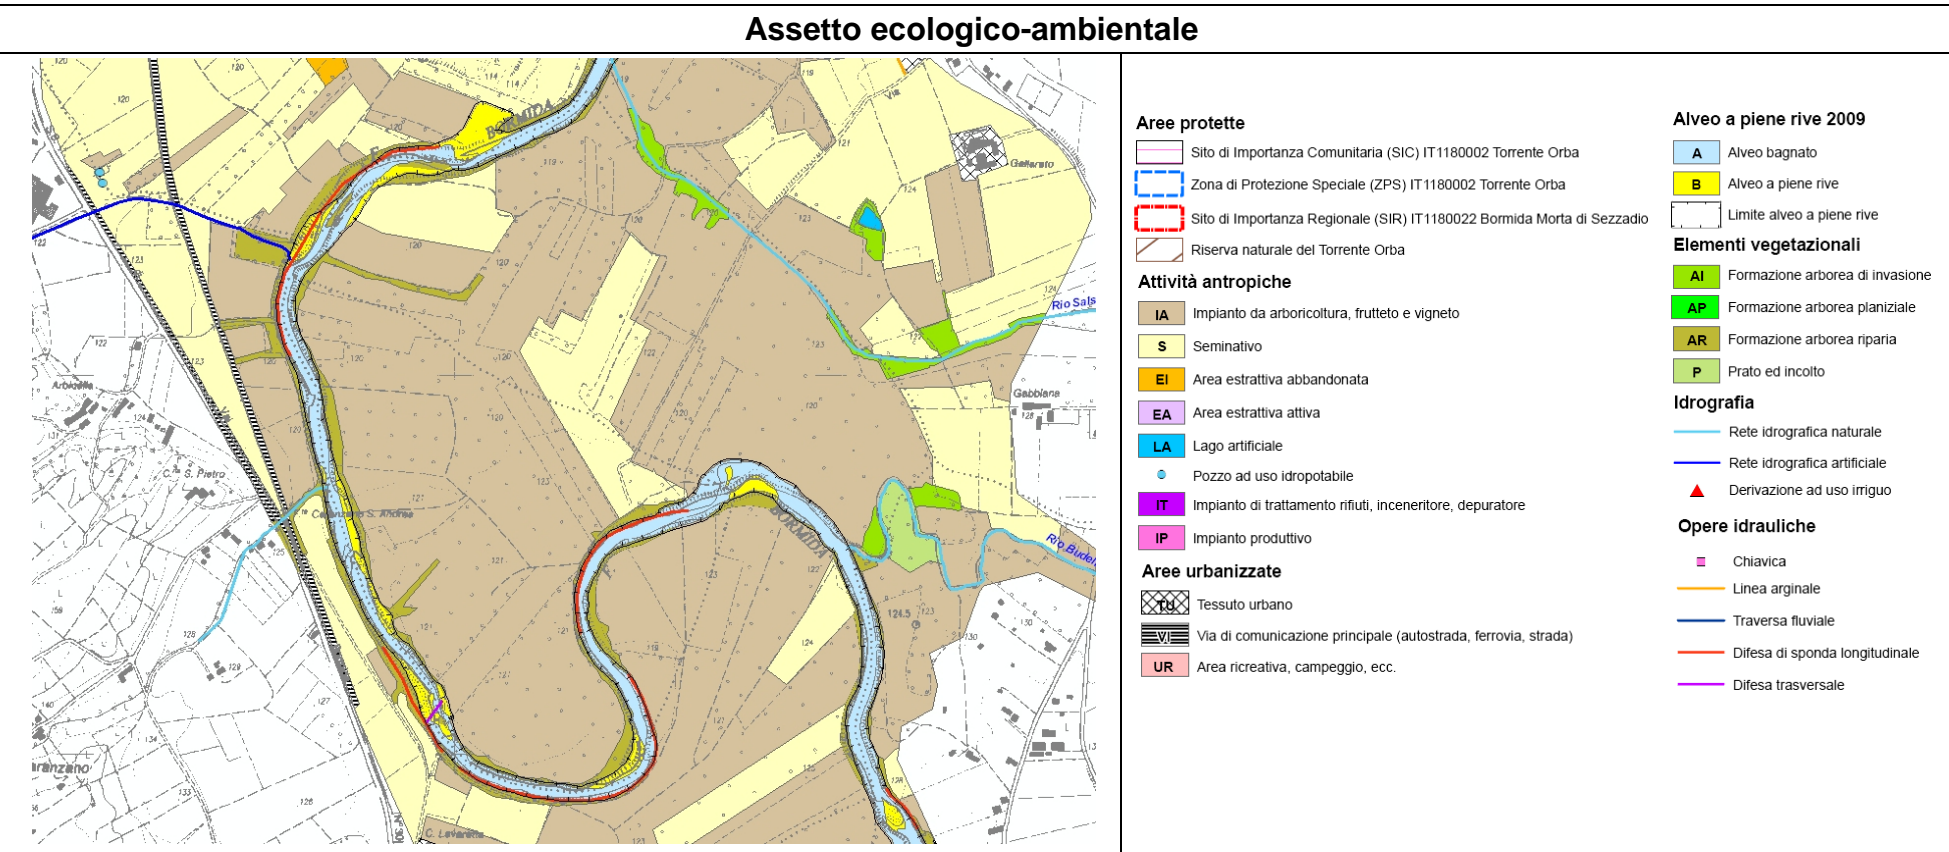
L'assetto idraulico è stabile, definito da opere sistemazione non recenti (difese di sponda longitudinali) diffuse in tutto il tratto e finalizzate a controllare le divagazioni planimetriche dell'alveo attivo al quale si affianca, in sinistra, il rilevato della linea ferroviaria Alessandria – Acqui Terme. L'evento di riferimento coinvolge l'intero fondovalle, con sormonto del rilevato ferroviario.

L'alveo forma alcuni meandri separati, da un settore intermedio subrettilineo. La sezione è incassata, a tratti fissata da primate ed è delimitata da scarpate sulle quali è prevalentemente impostata la fascia riparia (costituita da pioppi, robinie e salici), che quindi presenta una larghezza decisamente esigua ma una discreta continuità longitudinale. L'alveo è caratterizzato dalla presenza di lunghi correntini alternati a brevi e irregolari raschi. La golenale destra è occupata essenzialmente da terreni agricoli a seminativi e pioppeti; più antropizzata appare il piano golenale sinistro che corre in prossimità della ferrovia e che nella parte di valle del tratto è sede di attività estrattive. A valle della confluenza in destra del rio Budello si osservano tratti in erosione con evidente incisione verticale delle sponde sia in destra che in sinistra.
