GENERALITA'
Segmento: OR03
Tratto: OR03100 da sez. 43 (prog. PAI km 53,7) a sez. 30Bis (prog. PAI km 60,3)
Località: Predosa
Lunghezza tratto (m): 6.500

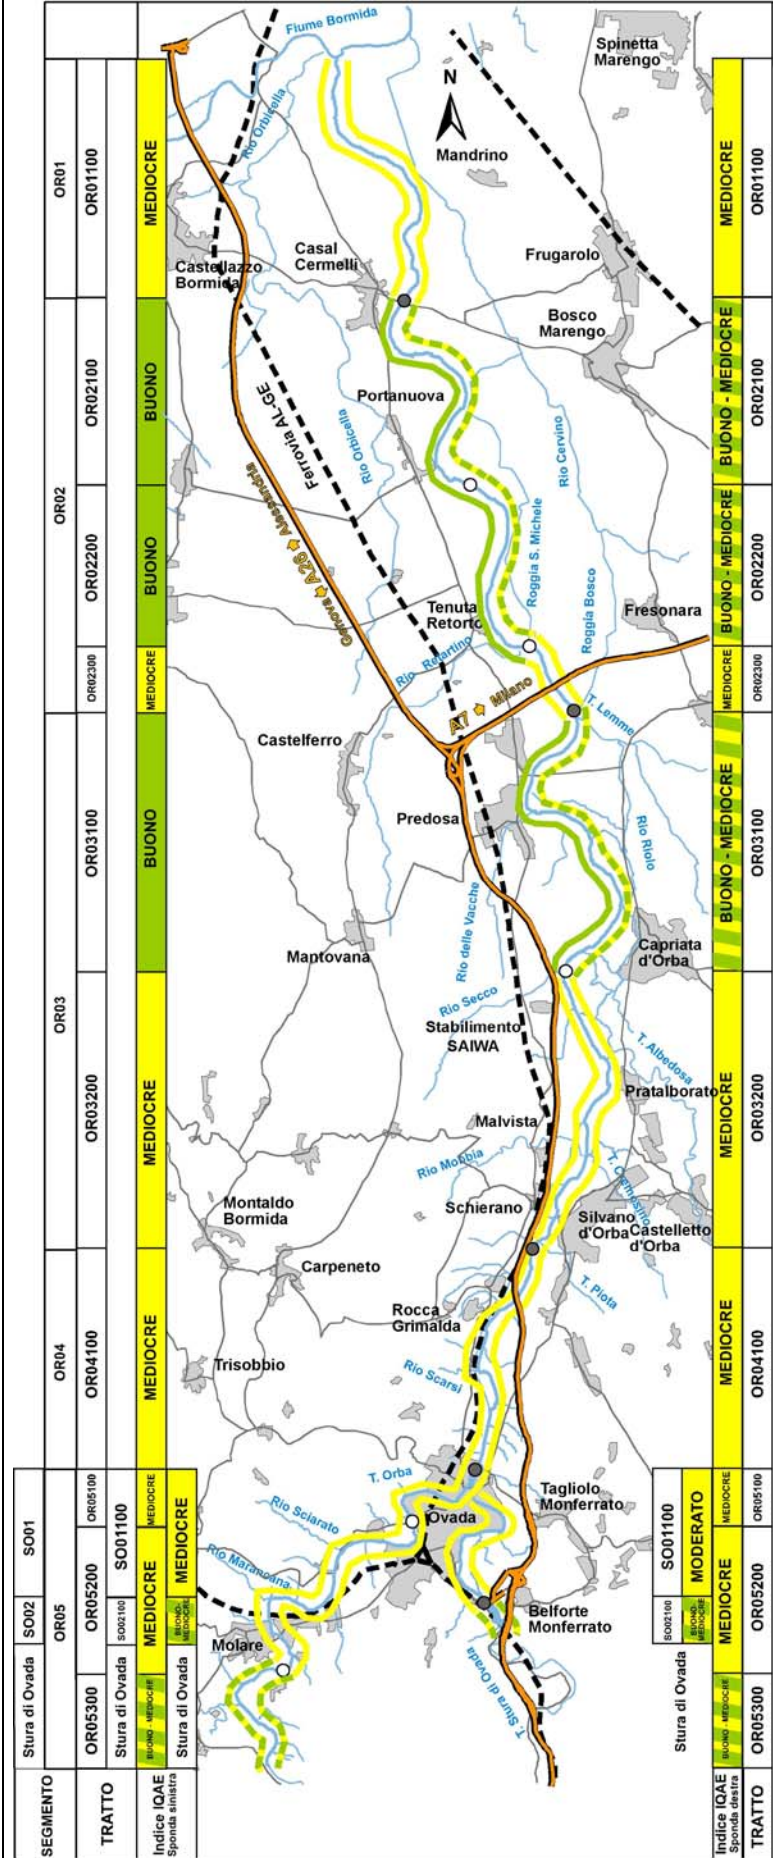
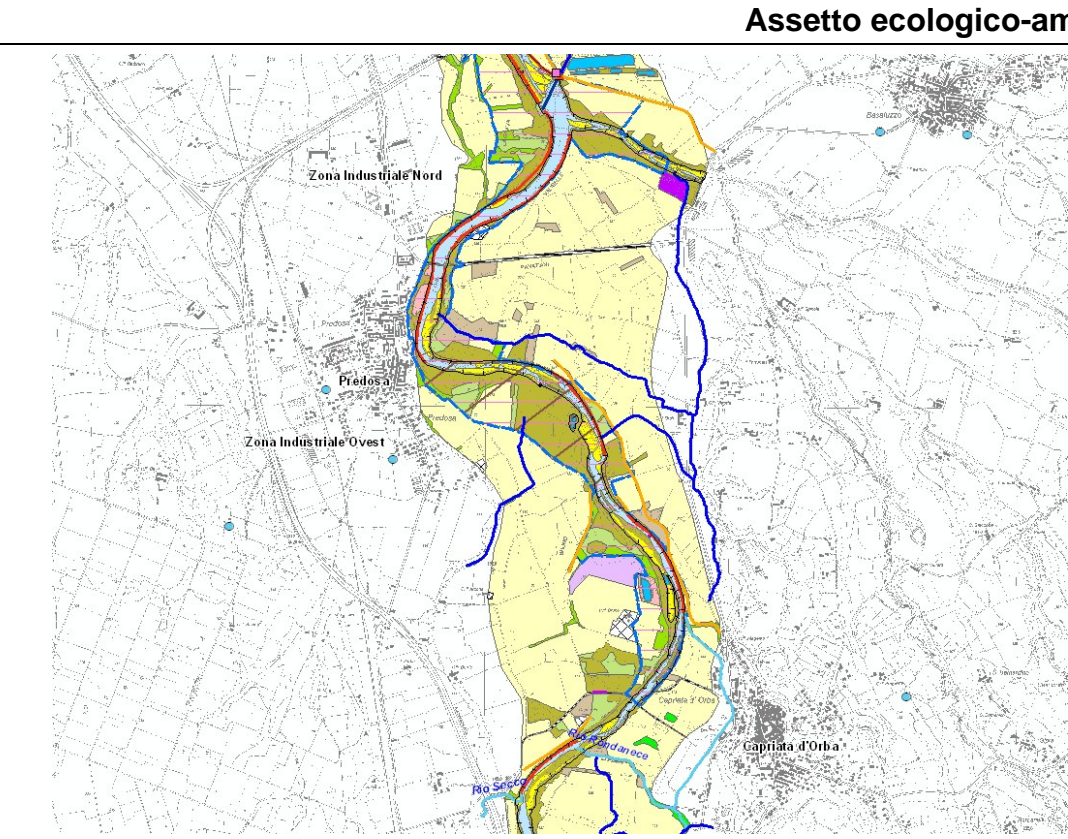
Aspetto ecologico-ambientale		
Aree protette Sito di Importanza Comunitaria (SIC) IT1180002 Torrente Orba Zona di Protezione Speciale (ZPS) IT1180002 Torrente Orba Sito di Importanza Regionale (SIR) IT1180022 Bormida Morta di Sezzadio Riserva naturale del Torrente Orba		
Attività antropiche IA Impianto da arboricoltura, frutteto e vigneto S Seminativo EI Area estrattiva abbandonata EA Area estrattiva attiva LA Lago artificiale Pozzo ad uso idropotabile IT Impianto di trattamento rifiuti, inceneritore, depuratore IP Impianto produttivo		
Aree urbanizzate Tessuto urbano Via di comunicazione principale (autostrada, ferrovia, strada) Area ricreativa, campeggio, ecc.		
Alveo a piene rive 2009 A Alveo bagnato B Alveo a piene rive Limite alveo a piene rive		
Elementi vegetazionali AI Formazione arborea di invasione AP Formazione arborea planiziale AR Formazione arborea riparia P Prato ed incolto		
Idrografia Rete idrografica naturale Rete idrografica artificiale Derivazione ad uso irriguo

Opere idrauliche Chiavica Linea arginale Traversa fluviale Difesa di sponda longitudinale Difesa trasversale
