POLITECNICO DI TORINO
DIPARTIMENTO DI IDRAULICA, TRASPORTI
ED INFRASTRUTTURE CIVILI

**PROGRAMMA GENERALE
DI GESTIONE DEI SEDIMENTI (PGS)
PER I CORSI D'ACQUA PIEMONTESI**

Torrente Pellice e Torrente Chisone

Tronchi omogenei

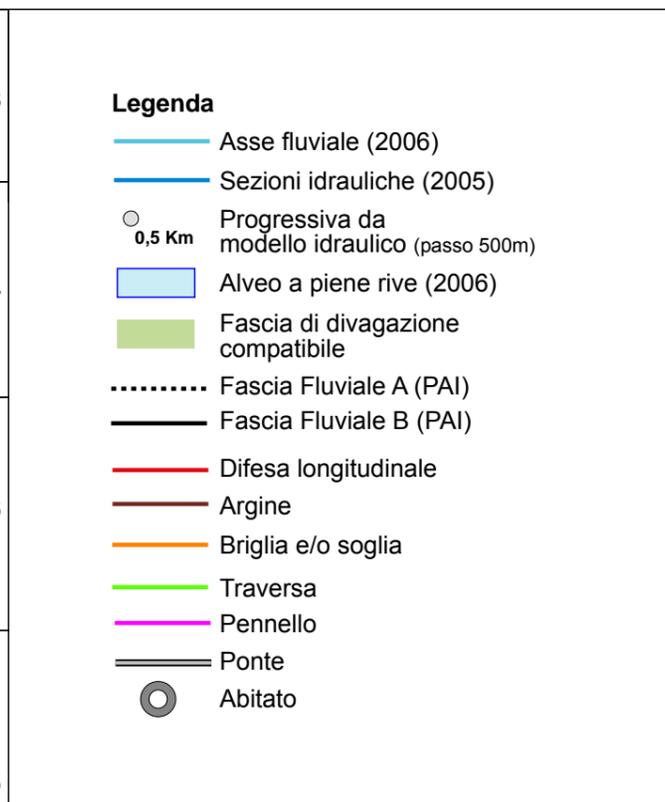
TAVOLA: **PE01_A**

Tronco a meandri a raggio di curvatura medio di 150 - 200 m, incassato di circa 7- 8 m rispetto al piano campagna, con fenomeni di erosione spondale e dissesto delle opere di difesa longitudinali esistenti.

Rami riattivabili in piena (1993 - 2000) a valle dell'impianto di lavorazione inerti dalla sez. 10 alla sez. 9 in dx, e alla confluenza con il fiume Po in sinistra idrografica

Uso del suolo nella golena (prevalente) In golena sinistra prevalgono arboricoltura da legno e seminativi, in destra i seminativi; la fascia vegetazionale ripariale è limitata in ampiezza ma continua sia in dx che in sx idrografica

Opere longitudinali scogliere in sx in massi di cava a secco tra sez. 12 e sez. 11 e tra sez. 4 e sez. 2; in dx scogliera in massi alla sez. 13 a monte dell'impianto di vagliatura, scogliera mista in calcestruzzo e massi a valle della sez. 11, alla sez. 6 e alla sez. 2 scogliera in massi di cava a secco

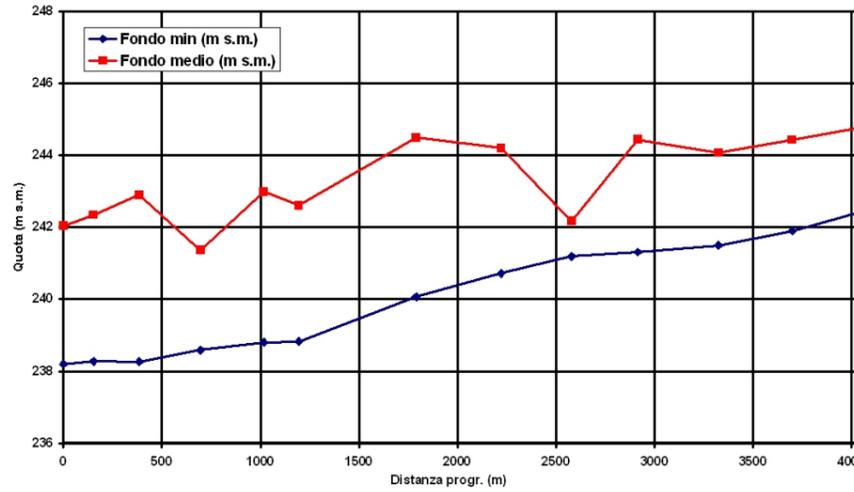
Alveo monocursale ad andamento meandriforme incassato di circa 7-8 m dal piano campagna. L'evoluzione morfologica dell'alveo attivo, dall'epoca storica (1880) ad oggi, registra una divagazione laterale di circa 300 - 350 m in prossimità della confluenza con il fiume Po con evidenze di tracce di paleomeandri. Si registra la progressiva migrazione del punto di confluenza in Po da valle verso monte.

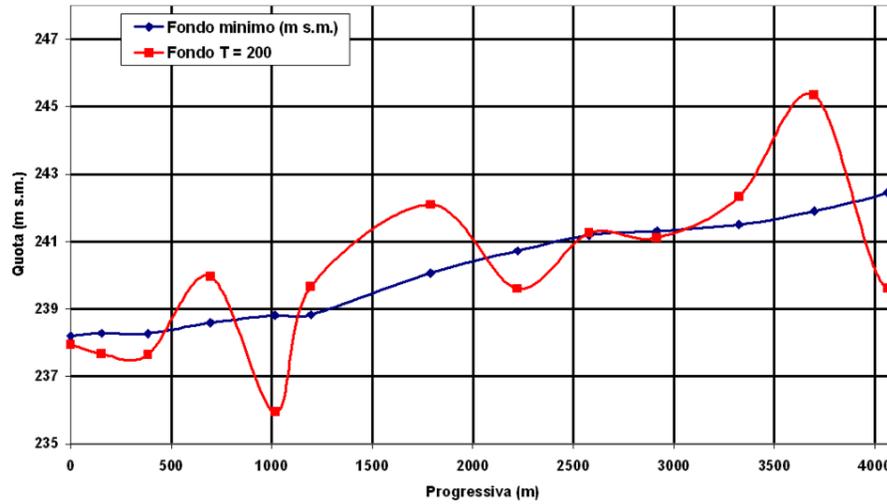
Tendenza all'erosione spondale e di fondo alveo favorita dalla monocursalità del corso d'acqua. Le difese spondali esistenti, in gran parte realizzate dopo l'evento alluvionale del 1977, presentano segni di scalzamento al piede a testimonianza del progressivo fenomeno di abbassamento del fondo alveo.

COMPLESSIVAMENTE LA VARIAZIONE DEL FONDO E' CLASSIFICABILE COME DI INCISIONE MODERATA

Variatione massima locale del fondo minimo alveo inciso al passaggio di un'onda di piena (T 200)

BREVE PERIODO fondo minimo (thalweg)

Abbassamento massimo (m) -2,87
Innalzamento massimo (m) 3,44

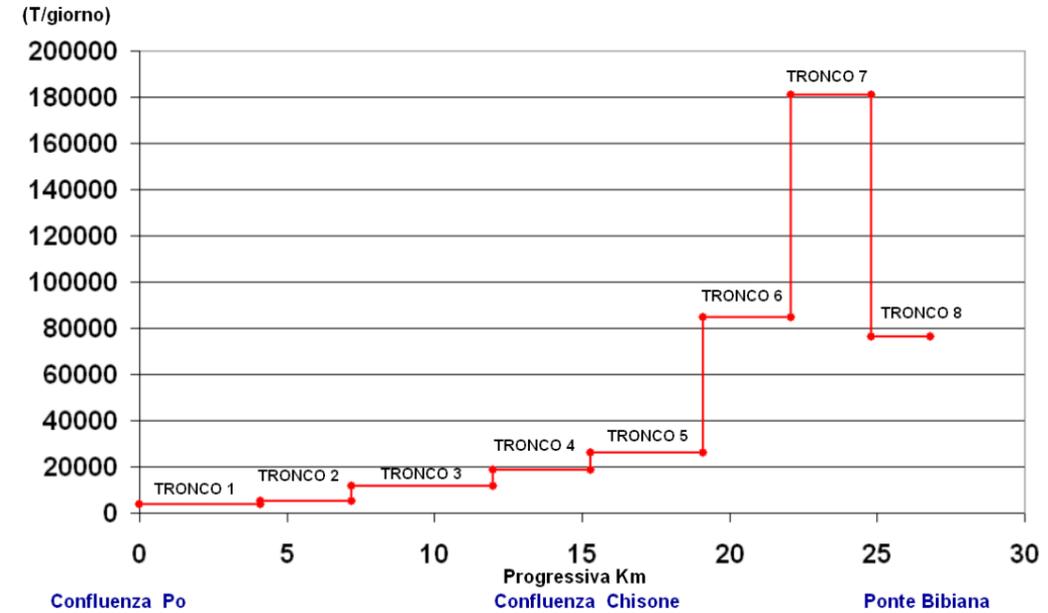
CAPACITA' DI TRASPORTO SOLIDO (Tr = 5 anni)

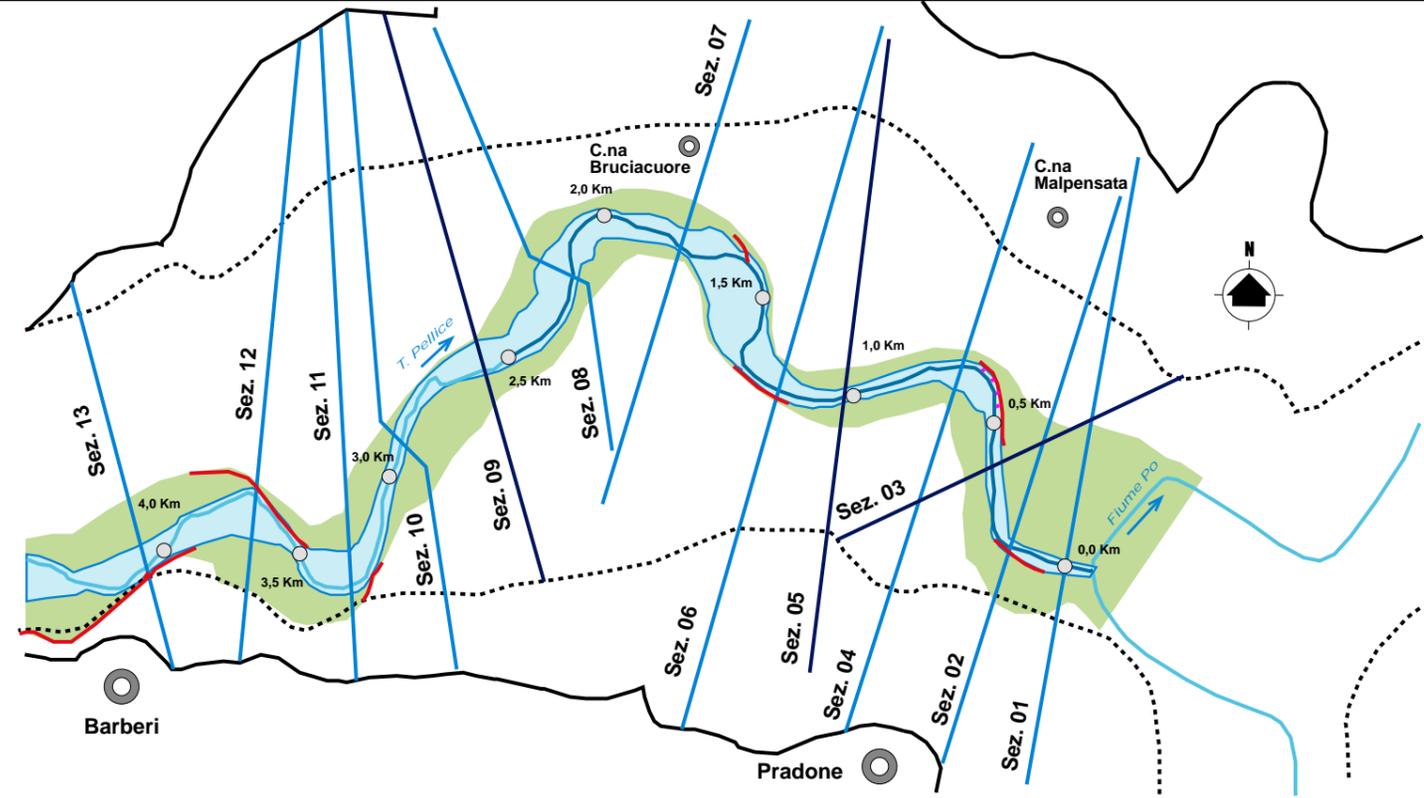
TAVOLA: PE01_C

Sezioni trasversali di controllo della morfologia dell'alveo e campionamento granulometrico **Sez. 03 - Sez. 05 - Sez. 09**

Progressiva dismissione delle opere di difesa longitudinali per favorire la tendenza alla divagazione dell'alveo inciso (moderata) e contrastare in via indiretta la tendenza all'incisione di fondo.

Divagazione planimetrica (fascia di divagazione compatibile) Fissata sulla divagazione storica trentennale, al fine di permettere la divagazione laterale e contrastare la tendenza dell'abbassamento del fondo alveo.

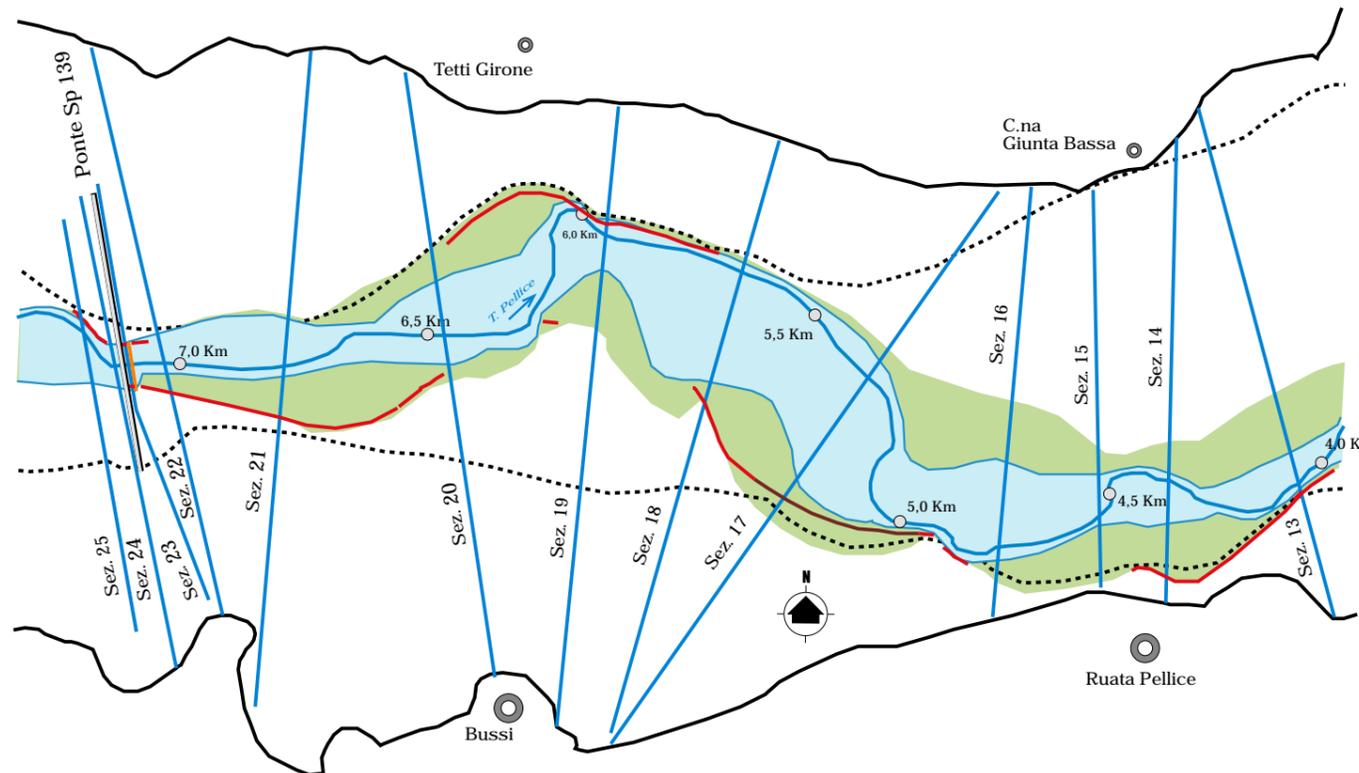
TAVOLA: **PE02_A**

TRONCO 02
da Ruata Pellice
a Ponte SP 139
Villafranca Piemonte-Vigone

Luce di 100 m su 5 campate;
opera di protezione di fondo
a valle, presenza di opere
di sponda in scogliera in massi in
dx e sx a valle, in sx a monte.

Tronco condizionato dalla soglia del ponte della SP 139
Villafranca Piemonte-Vigone; si registra una tendenza
all'abbassamento del fondo alveo da monitorare al fine di evitare
fenomeni regressivi e di scalzamento delle opere esistenti.

Opere longitudinali scogliera in sponda dx e sx a valle del ponte SP 139
Villafranca Piemonte-Vigone, in sx scogliera in massi da sez. 20 a sez. 18,
in dx da sez. 22 a sez. 20 e alla sez. 18, da sez. 14 a 13

Opere trasversali soglia a valle del ponte
SP 139 Villafranca Piemonte-Vigone

Argini in dx argine rivestito da sez. 17 a sez. 16

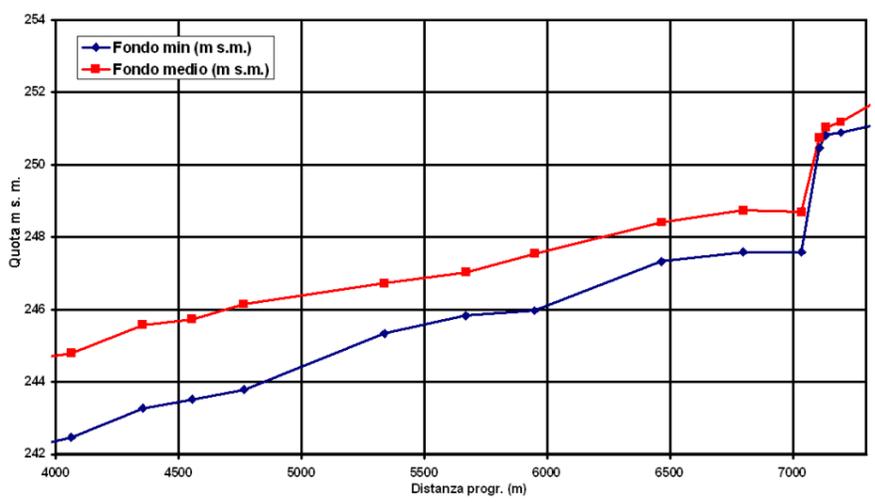
Alveo stabilizzato a valle del ponte della SP 139 Villafranca Piemonte - Vigone. Le variazioni planimetriche sono limitate dalla presenza di difese spondali sia in dx e sx idrografica, quantificabili pari alla lunghezza dell'alveo. Si registra un progressivo passaggio da un andamento meandriforme ad un tracciato subrettilineo a causa della tendenza alla monocursalita del corso d'acqua e all'incisione del fondo alveo. L'ampiezza media della fascia di divagazione storica è di circa 300 m

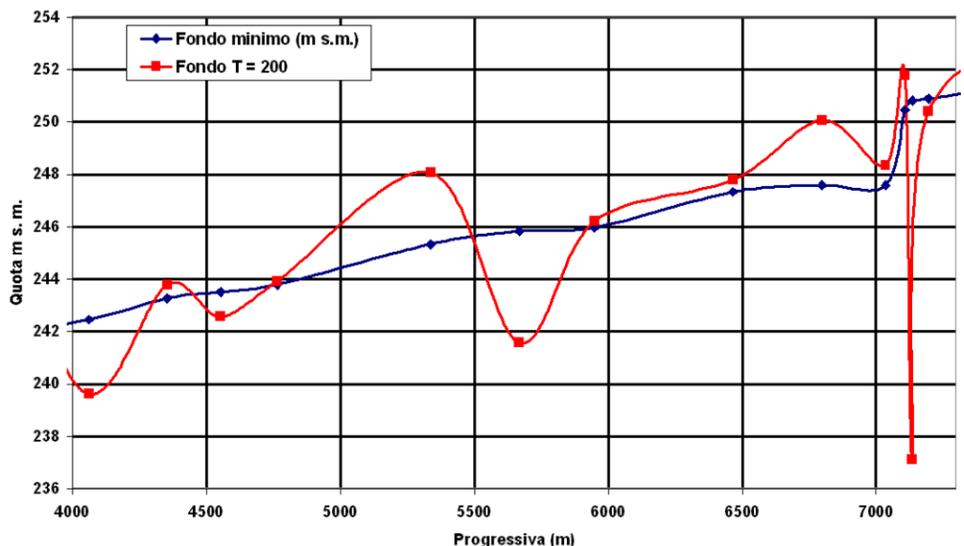
Tratto condizionato dalla soglia del ponte della SP 139 Villafranca Piemonte-Vigone. La soglia presenta un fenomeno di erosione del paramento di valle di circa 4 m rispetto al fondo alveo attuale. Le barre di deposito naturale sono state ablate con presenza in alveo di accumuli di materiale movimentato. L'evento di piena del Maggio 2008 ha comportato oltre all'erosione di sponda diffusa, alcune asportazioni di porzioni di piano golenali a conferma della carenza di materiale d'alveo. Le opere di difesa longitudinali, costituite in prevalenza da scogliere in massi di cava, si presentano sgrunate alla base a testimonianza del progressivo fenomeno di abbassamento del fondo alveo

COMPLESSIVAMENTE LA VARIAZIONE DEL FONDO E' CLASSIFICABILE COME DI INCISIONE ELEVATA

Variatione massima locale del fondo minimo alveo inciso al passaggio di un'onda di piena (T 200)

BREVE PERIODO fondo minimo (thalweg)

Abbassamento massimo (m) -4,25
Innalzamento massimo (m) 2,73

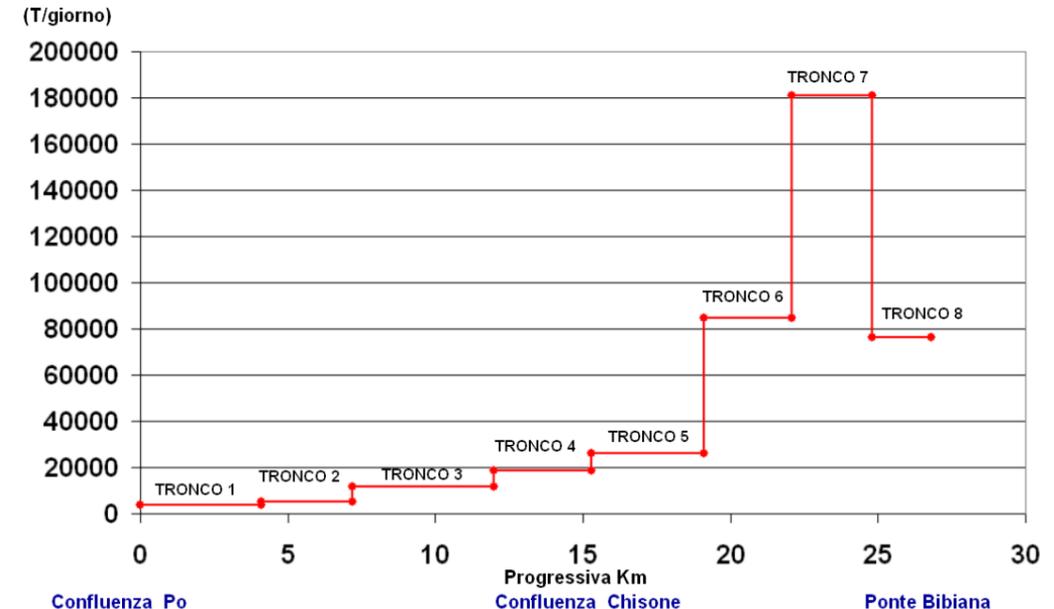
CAPACITA' DI TRASPORTO SOLIDO (Tr = 5 anni)

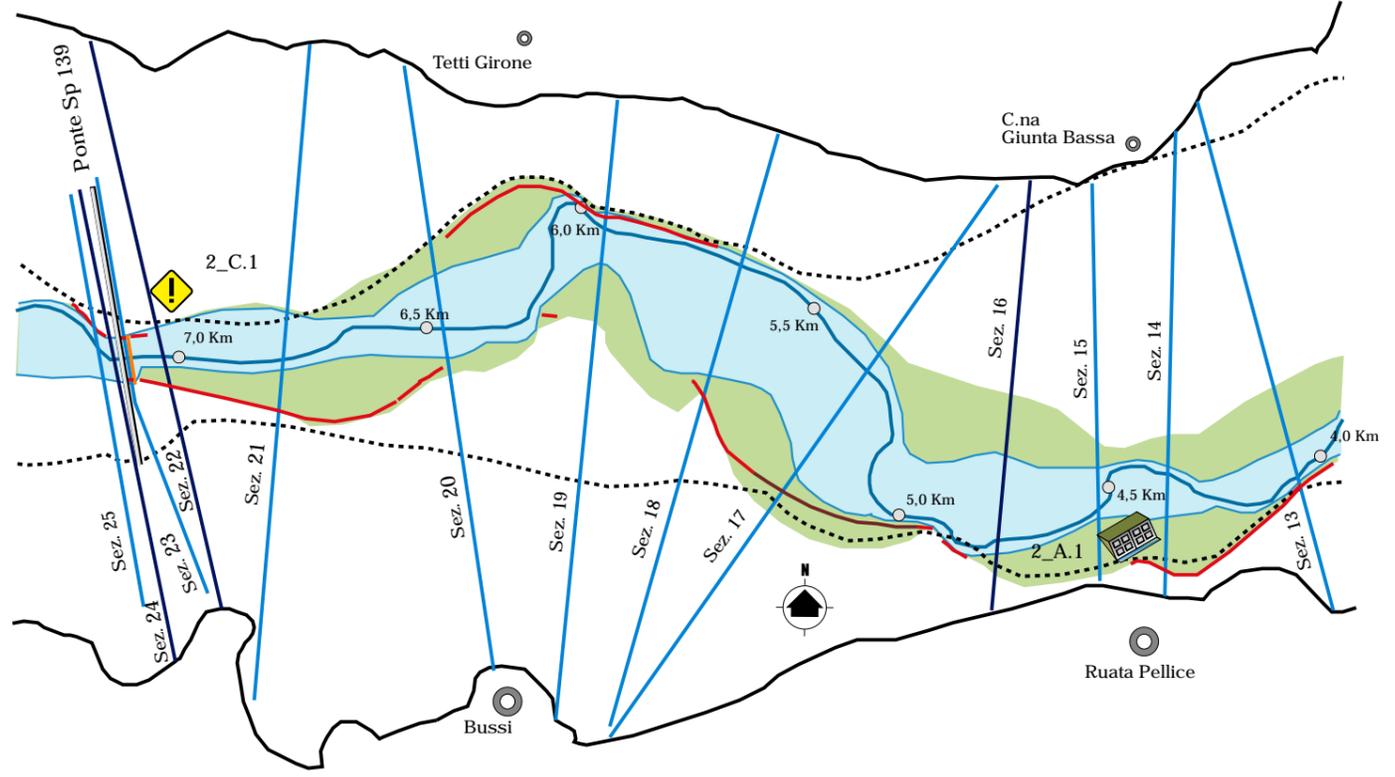
TAVOLA: **PE02_C**

Punti critici ⚠ 2_C.1 Elevata criticità idraulica del ponte della SP 139 Vigone-Villafranca; fenomeni di sifonamento della soglia a valle dell'attraversamento e danneggiamento delle difese di sponda in dx e sx.

Sezioni trasversali di controllo della morfologia dell'alveo e campionamento granulometrico Sez. 16 - Sez. 22 - Sez.24

Progressiva dismissione delle opere di difesa non strategiche. Il fondo alveo è fissato verso monte dalla soglia del Ponte Sp 139 Vigone-Villafranca; monitoraggio della tendenza a fenomeni di innesco di erosione regressiva che possono compromettere la soglia e la struttura del ponte SP 139

Divagazione planimetrica (fascia di divagazione compatibile) fissata in dx sulle opere di difesa di sponda strategiche, in sx sulla fascia di divagazione storica trentennale.

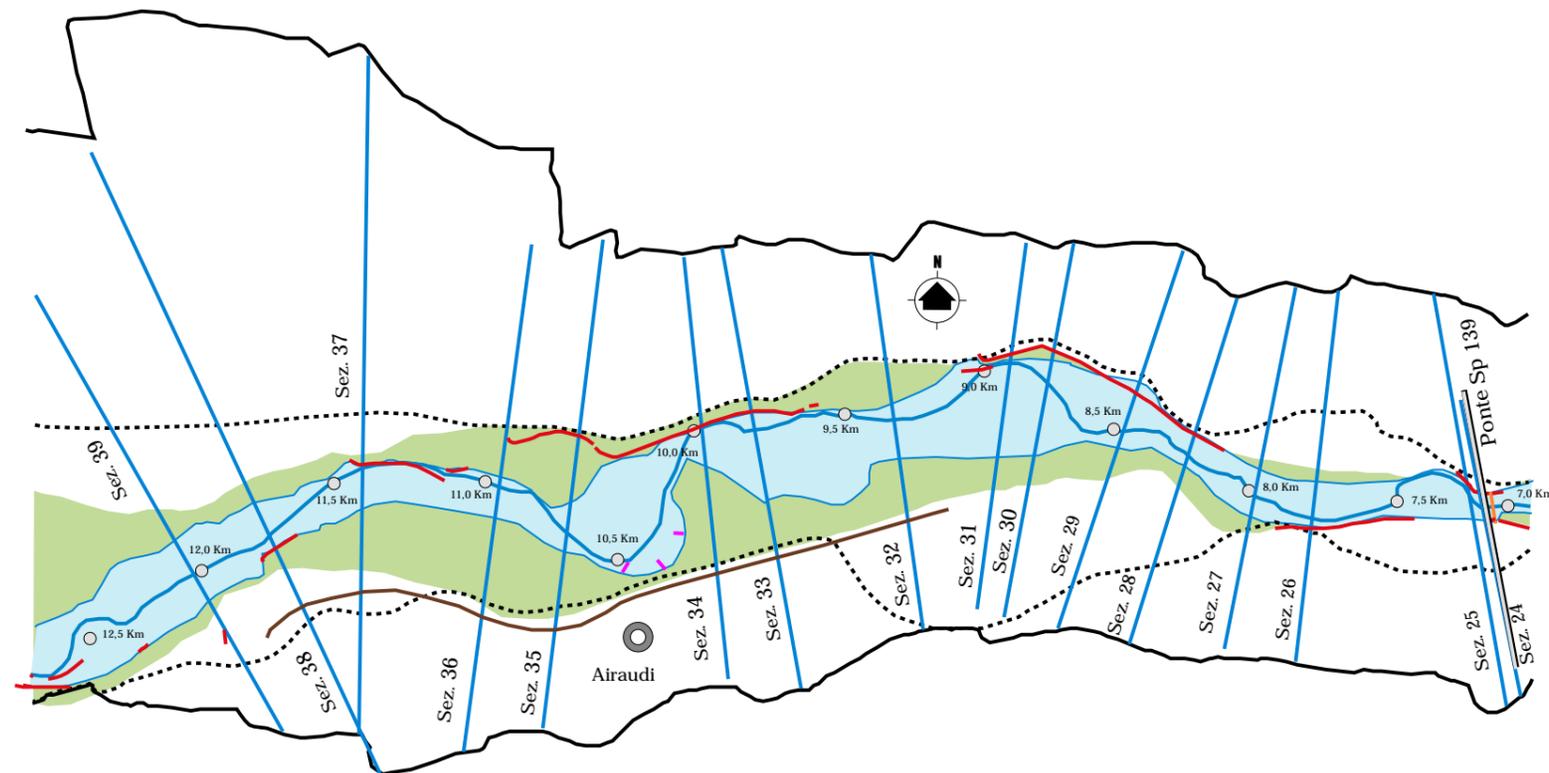
TAVOLA: **PE03_A**

TRONCO 03

da ponte SP 139
Vigone-Villafranca Piemonte
a monte località Airaudi
(C.na Bellina)

Guado temporaneo in tubi cls a monte della sez. 34 a servizio dell'impianto di lavorazione d'inerti in sponda dx

Tronco con alveo che tende a passare da moncorsale a pluricorsale con alcune sinuosità accentuate limitato in dx idrografica dall'argine a difesa dell'abitato di Airaudi

Argini: in dx arginatura continua a difesa dell'abitato di Airaudi (da sez. 39 a sez. 32)

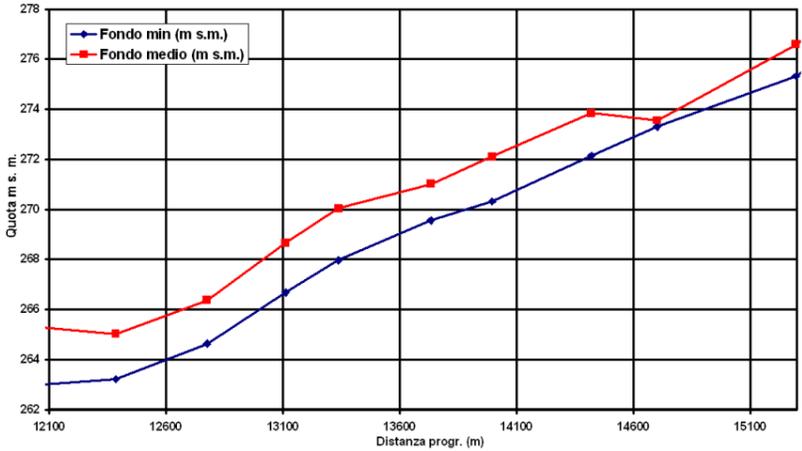
Alveotipo pluricursale con tendenza all'unicursalità per l'incisione di fondo; alta incidenza delle opere di difesa di sponda con estensione superiore alla lunghezza dell'alveo, che limitano la divagazione planimetrica. L'alveo ha una capacità di deflusso prossima alla portata Q200.

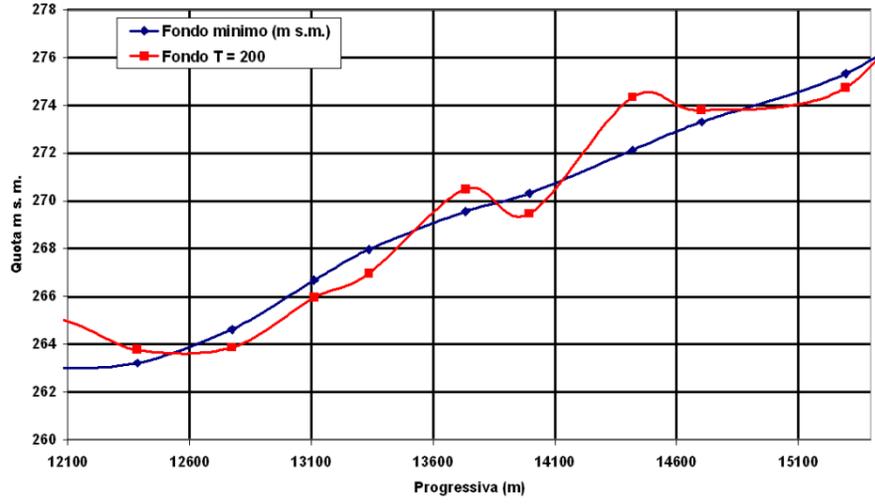
Il guado della strada per Zucchea, posto ad inizio tratto, genera un effetto diga; gran parte dei sedimenti durante gli eventi di piena si accumulano a monte dello stesso, a valle la continuità delle opere di difesa limita l'erosione di sponda. Le opere spondali, in gran parte dissestate indicano una tendenza all'erosione di fondo.

COMPLESSIVAMENTE LA VARIAZIONE DEL FONDO E' CLASSIFICABILE COME DI INCISIONE MODERATA

BREVE PERIODO fondo minimo (thalweg)

Abbassamento massimo (m) -1,01
Innalzamento massimo (m) 2,20

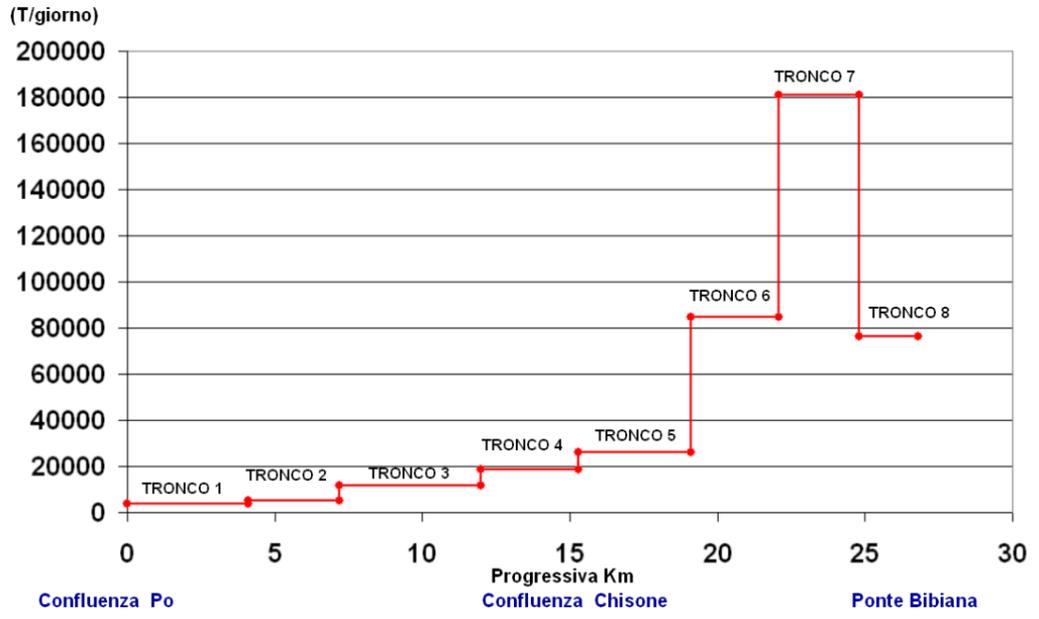
CAPACITA' DI TRASPORTO SOLIDO (Tr = 5 anni)

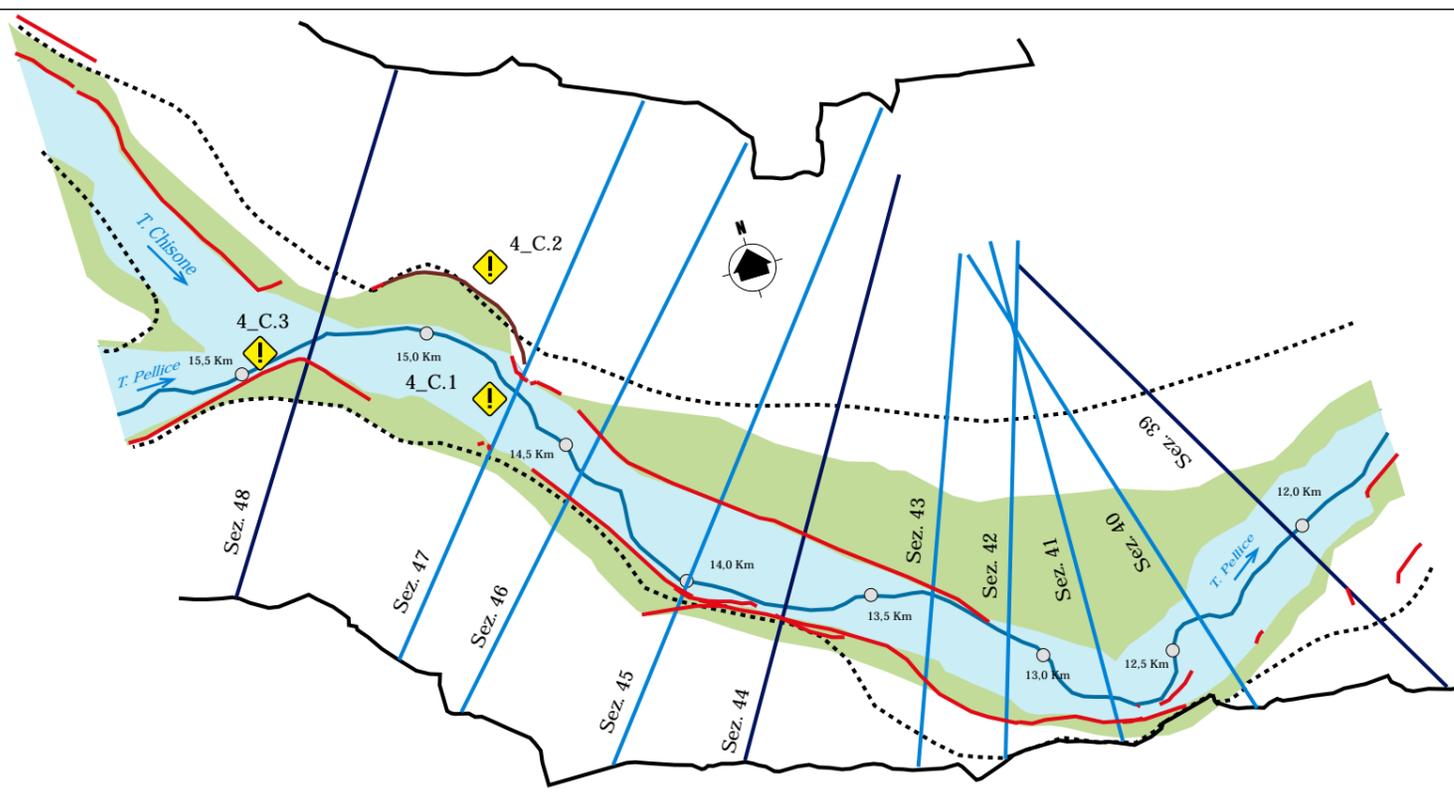
08	
07	
06	
05	
04	<p>CRITICITA'</p> <p>Punti critici</p> <ul style="list-style-type: none"> 4_C.1 Effetto diga del guado stradale per Zucchea 4_C.2 Verifica della funzione strategica dell'opera rispetto agli interventi del tratto di monte (PE 05) 4_C.3 L'opera spondale in dx idrografica direziona la corrente sulla sponda sx sull'argine di Zucchea <p>MONITORAGGIO</p> <p>Sezioni trasversali di controllo della morfologia dell'alveo e campionamento granulometrico</p> <p>Sez. 39 - Sez. 44 - Sez. 48</p> <p>OBIETTIVI</p> <p>Contrastare la tendenza alla monocursalita' dell'alveo e in via indiretta la tendenza all'incisione di fondo. La gestione delle opere non strategiche danneggiate porterebbe ad una progressiva dismissione delle stesse. La golena in sx, molto ampia, potrebbe svolgere, congiuntamente con i tronchi a valle, funzioni di laminazione; nel caso vi sia la necessita' di connettere le aree a quote piu' basse e di definire modalita' di collegamento idraulico con l'alveo andra' rivista la fascia di divagazione e potranno diventare necessarie opere di sponda sull'alveo attivo (adeguamenti e ripristini delle opere di difesa esistenti).</p> <p>Divagazione planimetrica (fascia di divagazione compatibile) Coincidente alla fascia di divagazione trentennale, allargata in sponda dx alla confluenza con il T. Chisone.</p> <p>LINEE D'INTERVENTO</p> <p>Alveo attivo:</p> <ul style="list-style-type: none"> Interventi sull'assetto morfologico dell'alveo Interventi di adeguamento e/o manutenzione delle opere di difesa di sponda Interventi di adeguamento dell'assetto difensivo in corrispondenza delle infrastrutture di attraversamento

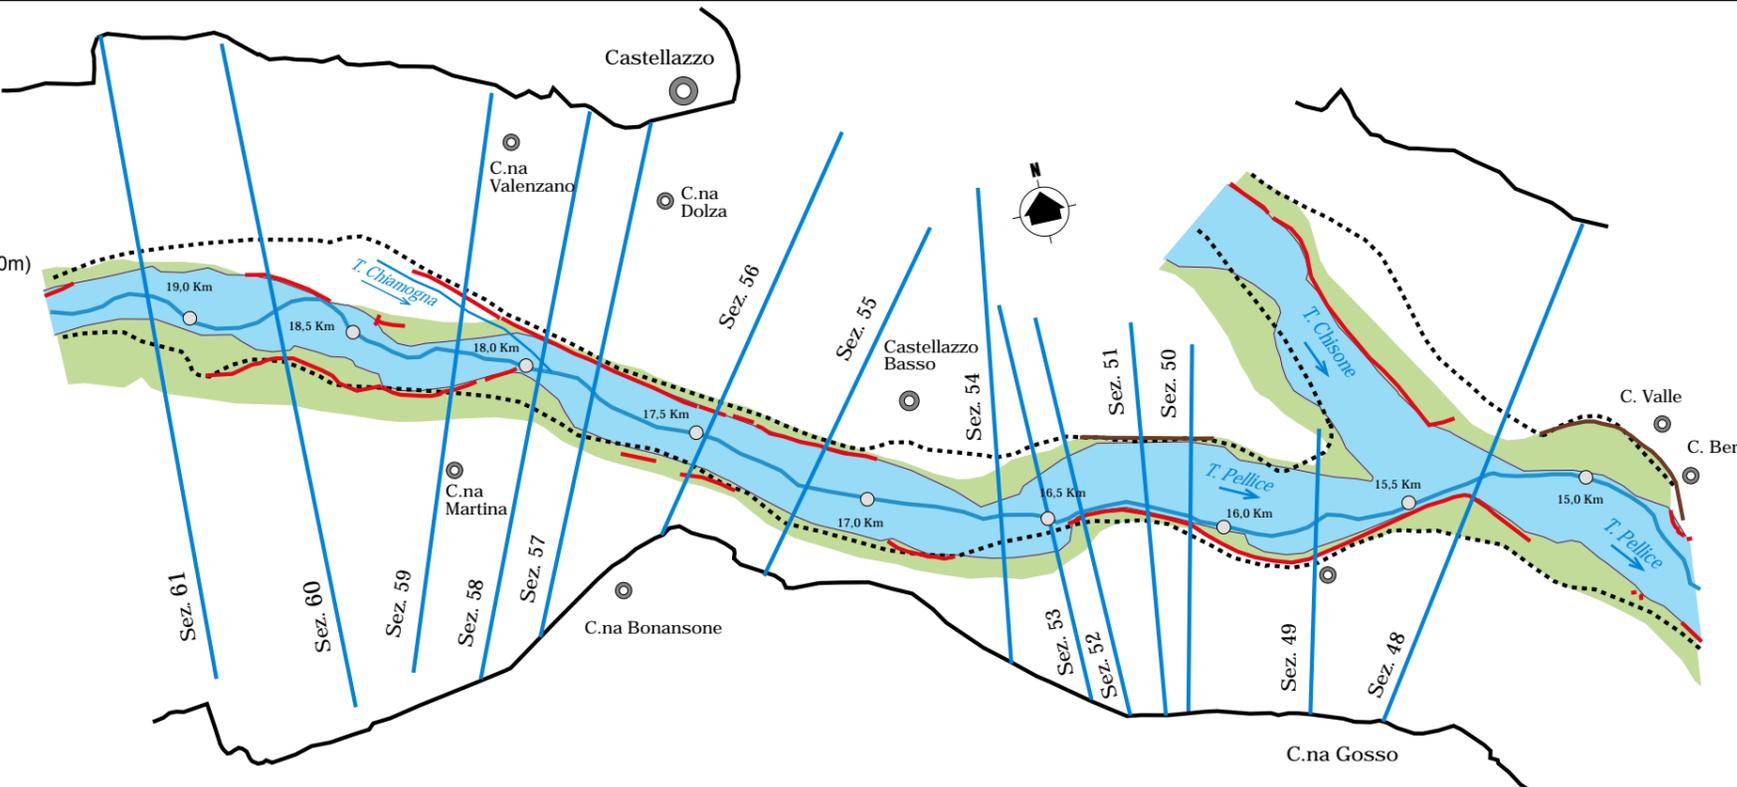
TRONCO 05

da confluenza T. Chisone a C. Taraglio

Lunghezza tronco 3.825 m

Sezioni trasversali da Sez. 48 a Sez. 61

Guado in tubi di acciaio alla sez. 56 a servizio della pista di cantiere che collega l'impianto di lavorazione di inerti in località C. Taraglio in destra idrografica rimosso dall'evento del maggio 2008

le opere di difesa sono in gran parte danneggiate con scalzamento al piede a testimonianza dell'erosione di fondo in atto

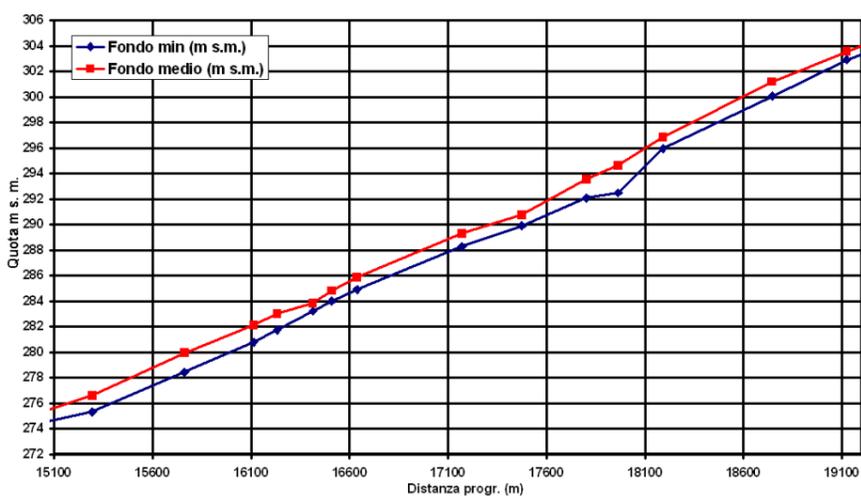
VARIAZIONE PLANIMETRICA ED ALTIMETRICA (2006)

Variazione planimetrica

tendenza alla divagazione planimetrica del corso d'acqua limitata in parte dalle opere di difesa di sponda esistenti; durante gli eventi alluvionali (2000 e 2008) si sono avute erosioni spondali con rischio di aggiramento delle difese di sponda

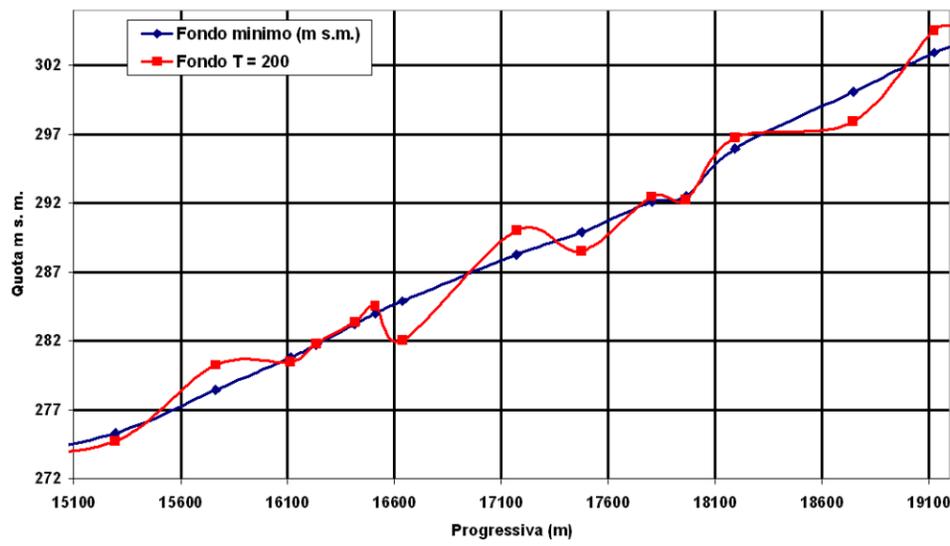
Variazione massima locale del fondo minimo alveo inciso al passaggio di un'onda di piena (T 200)

Abbassamento del fondo significativo legato essenzialmente all'effetto di canalizzazione della corrente attraverso l'azione antropica (attività estrattiva, regimazione eccessiva delle sponde del corso d'acqua). Le opere presentano effetti di scalzamento al piede dell'ordine dei 3 metri.

COMPLESSIVAMENTE LA VARIAZIONE DEL FONDO E' CLASSIFICABILE COME DI INCISIONE ELEVATA

BREVE PERIODO fondo minimo (thalweg)

Abbassamento massimo (m) -2,84
Innalzamento massimo (m) 1,83

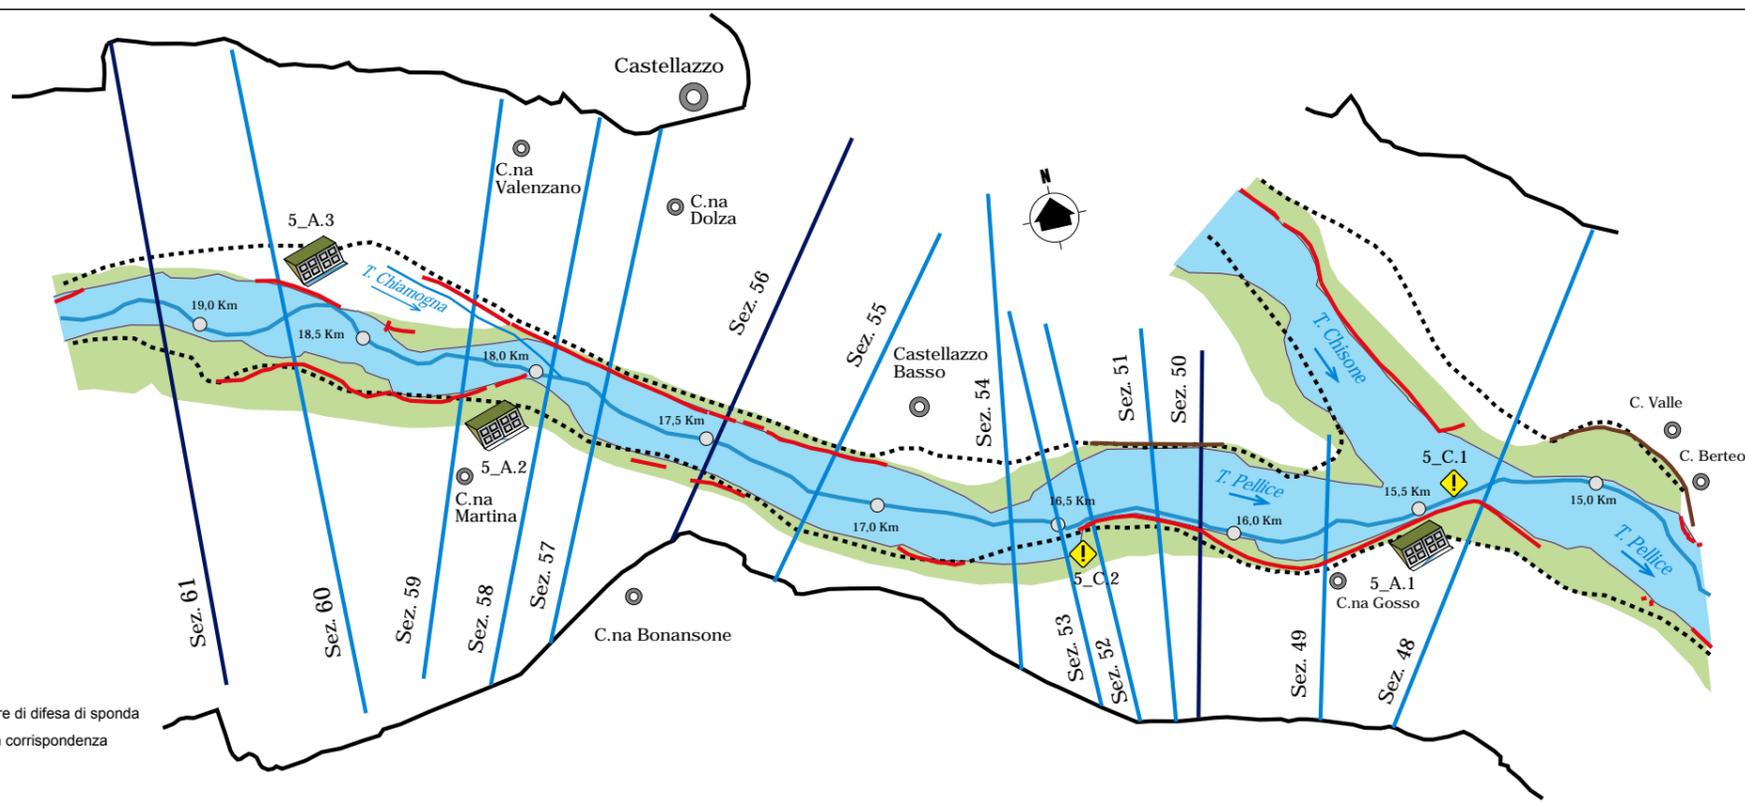
CRITICITA'

- Punti critici**
- 5_C.1 L'opera spondale in dx idrografica direziona la corrente sulla sponda sx sull'argine di Zucchea
 - 5_C.2 Monitoraggio dell'evoluzione dell'erosione di sponda con aggiramento della difesa esistente

- MONITORAGGIO**
- Sezioni trasversali di controllo della morfologia dell'alveo e campionamento granulometrico: Sez.50 - Sez. 56 - Sez. 61

Contrastare la tendenza alla monocursalita' dell'alveo e in via indiretta la tendenza all'incisione di fondo

Divagazione planimetrica (fascia di divagazione compatibile) coincidente con la fascia storica trentennale; alla confluenza in sponda dx allargamento della fascia per migliorare l'assetto idraulico al nodo di confluenza

- Alveo attivo:**
- Interventi sull'assetto morfologico dell'alveo
 - Interventi di adeguamento e/o manutenzione delle opere di difesa di sponda
 - 5_A.1 adeguamento (360 m) con risvolto a monte (60 m) e revisione del tracciato (610 m) del tratto terminale della difesa spondale in destra ed asportazione di materiale (80.000 metri cubi) per migliorare l'assetto idraulico del corso d'acqua al nodo di confluenza
 - 5_A.2 rimozione del tratto terminale della difesa esistente che direziona la corrente sulla sponda opposta
 - 5_A.3 adeguamento della difesa a protezione della derivazione idrica

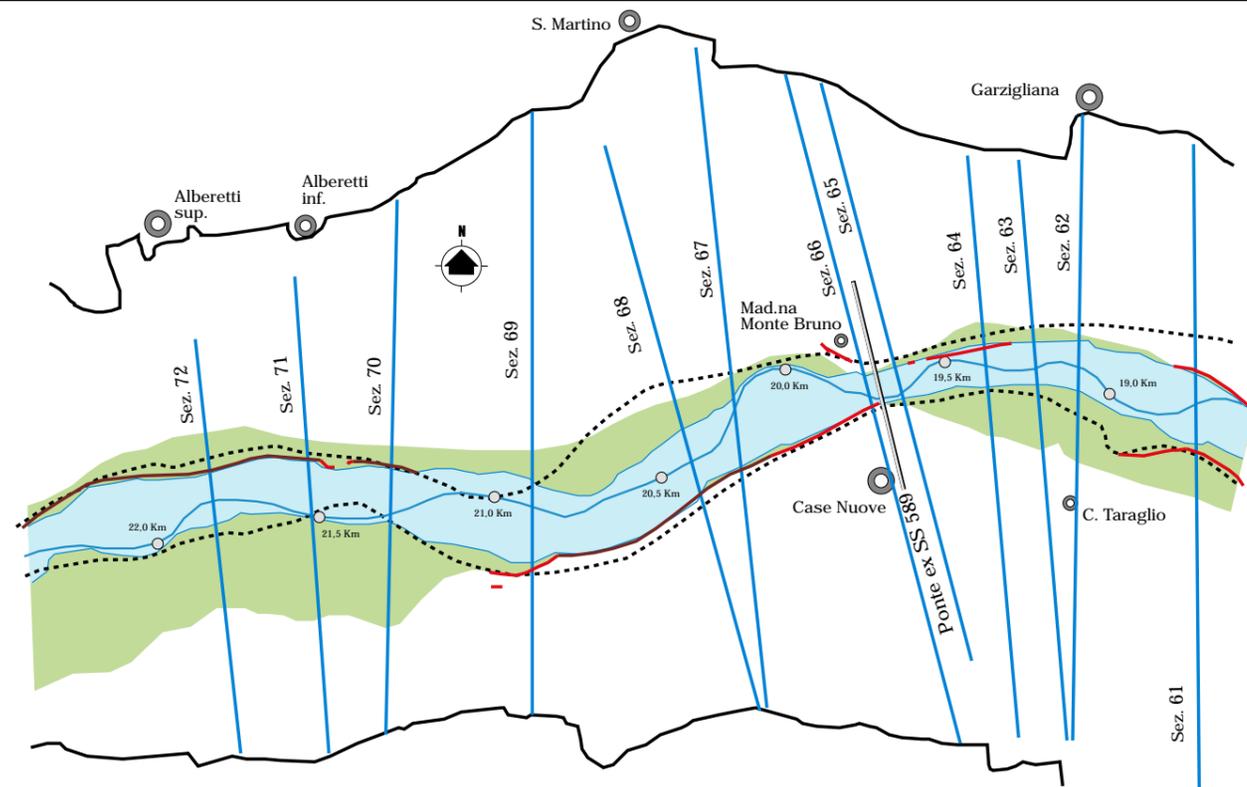
TRONCO 06
da C. Taraglio a C. Garnero

Lunghezza tronco: 3.000 m

Sezioni trasversali da Sez. 61 a Sez. 72

Luce di 92 m su 4 campate; assenza di opere di protezione di fondo, presenza di opere di sponda a monte in dx e a valle in sx

Tronco con andamento sinuoso-subrettilineo con struttura localmente pluricursale e canali secondari attivi solo in occasione di portate significative. Si registra una tendenza all'erosione di fondo testimoniata dallo scalzamento in atto delle pile e della spalla dx del ponte ex SS 589

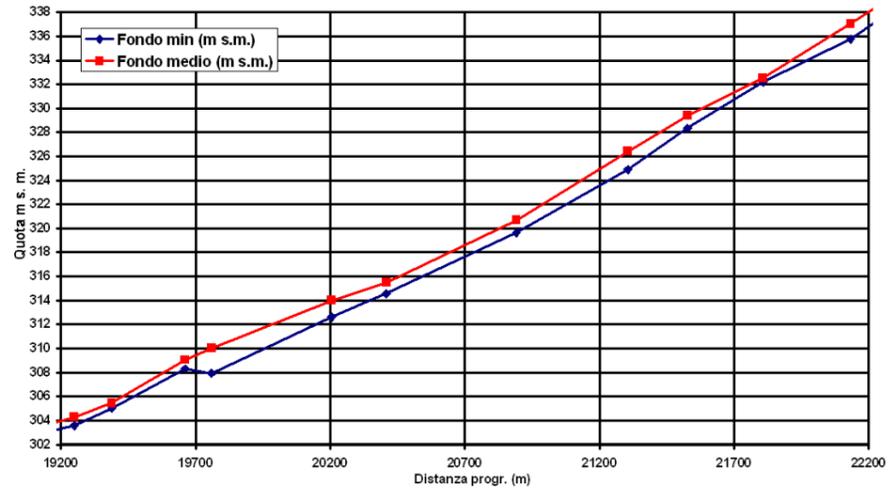
VARIAZIONE PLANIMETRICA ED ALTIMETRICA (2006)

Variatione planimetrica

tendenza alla divagazione planimetrica del corso d'acqua con fenomeni evidenti di erosione di sponda ; durante gli eventi alluvionali (2000 e 2008) si sono avute erosioni spondali in parte limitati dalle opere di regimazione

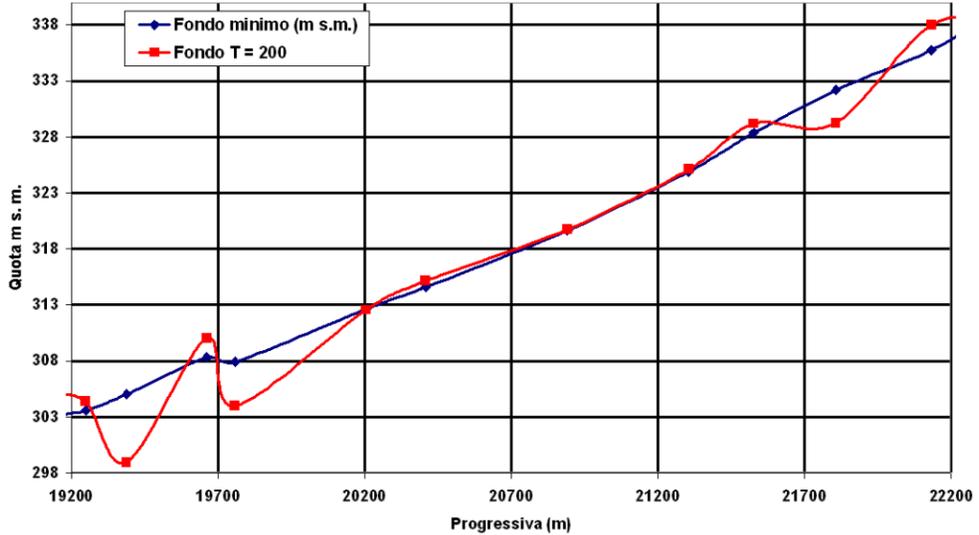
Variatione massima locale del fondo minimo alveo inciso al passaggio di un'onda di piena (T 200)

Abbassamento del fondo significativo dovuto essenzialmente all'effetto di canalizzazione della corrente. Le opere di difesa spondale presentano effetti di scalzamento al piede dell'ordine dei 3 metri.

COMPLESSIVAMENTE LA VARIAZIONE DEL FONDO E' CLASSIFICABILE COME DI INCISIONE ELEVATA

BREVE PERIODO fondo minimo (thalweg)

Abbassamento massimo (m) -6,06
Innalzamento massimo (m) 2,20

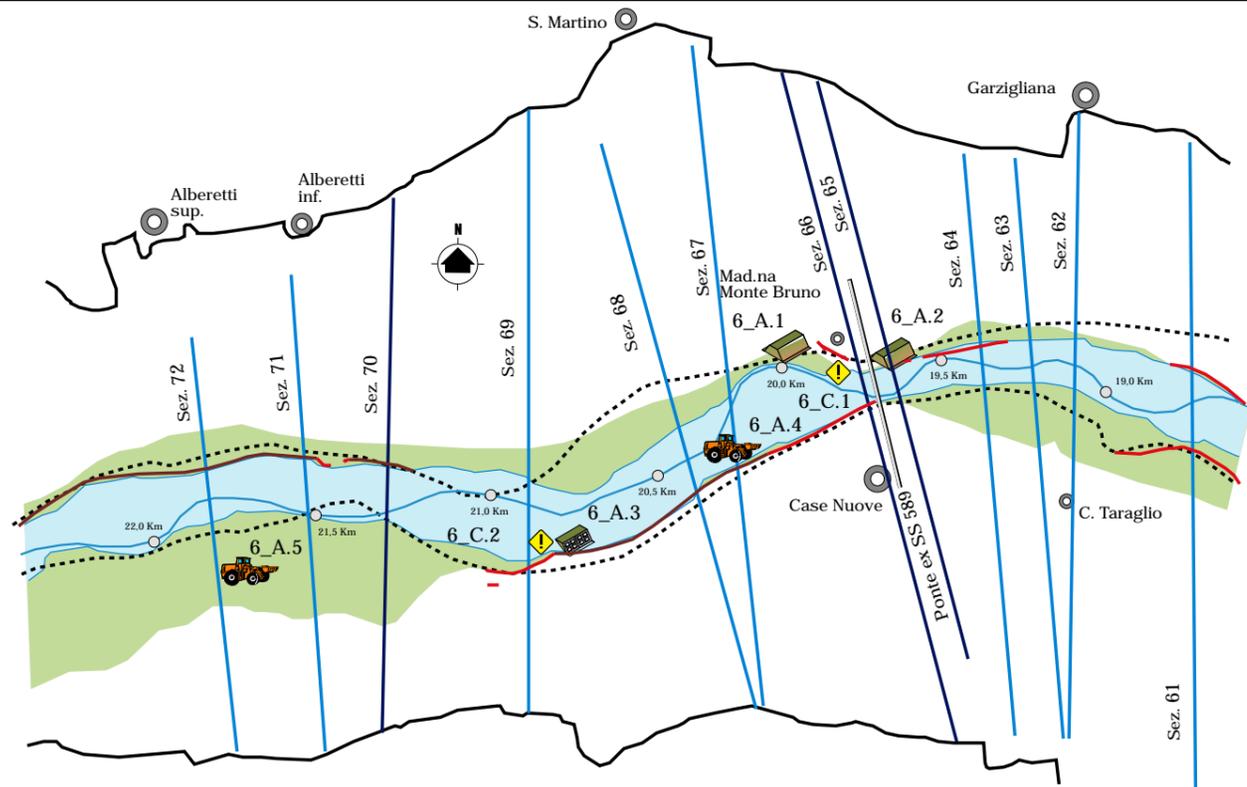
PROGRAMMA DI GESTIONE DEI SEDIMENTI

CRITICITA'	
Punti critici	6_C.1 criticità idraulica del ponte ex SS 589; l'opera di difesa in sx a monte dell'attraversamento è fortemente danneggiata. In alveo è presente un sifone in cemento che indirizza la corrente sulla spalla dx del ponte 6_C.2 erosione di sponda con possibile aggiramento della difesa spondale esistente
MONITORAGGIO	
Sezioni trasversali di controllo della morfologia dell'alveo e campionamento granulometrico	Sez. 65 - Sez. 66 - Sez. 70
OBIETTIVI	
Contrastare la tendenza alla monocursalità dell'alveo e in via indiretta la tendenza all'incisione di fondo. Nel tratto a monte tra sez. 72 e 70 favorire la divagazione dell'alveo in dx.	
Divagazione planimetrica (fascia di divagazione compatibile)	coincidente con la fascia di divagazione trentennale
LINEE D'INTERVENTO	
Alveo attivo:	6_A.5 apertura di un canale secondario lungo il percorso riattivato durante l'evento 2000 per contrastare la monocursalità del corso d'acqua

Interventi sull'assetto morfologico dell'alveo	6_A.4 apertura di un canale secondario lungo la sponda dx a monte del ponte ex SS 589
Interventi di adeguamento e/o manutenzione delle opere di difesa di sponda	6_A.3 la difesa in sponda dx a monte del ponte è dissestata ed incompleta per alcuni tratti ; deve essere ripristinata la funzionalità dell'intera opera
Interventi di adeguamento dell'assetto difensivo in corrispondenza delle infrastrutture di attraversamento	6_A.1 ripristino della difesa in sx idrografica in località Madonna di Monte Bruno e suo prolungamento a monte; regimazione della confluenza con il rio Pellisotto. Rimozione del sifone in cemento che direziona la corrente verso la spalla dx del ponte ex SS 589. 6_A.2 difesa in sponda sx a valle del ponte da collegare a quella esistente

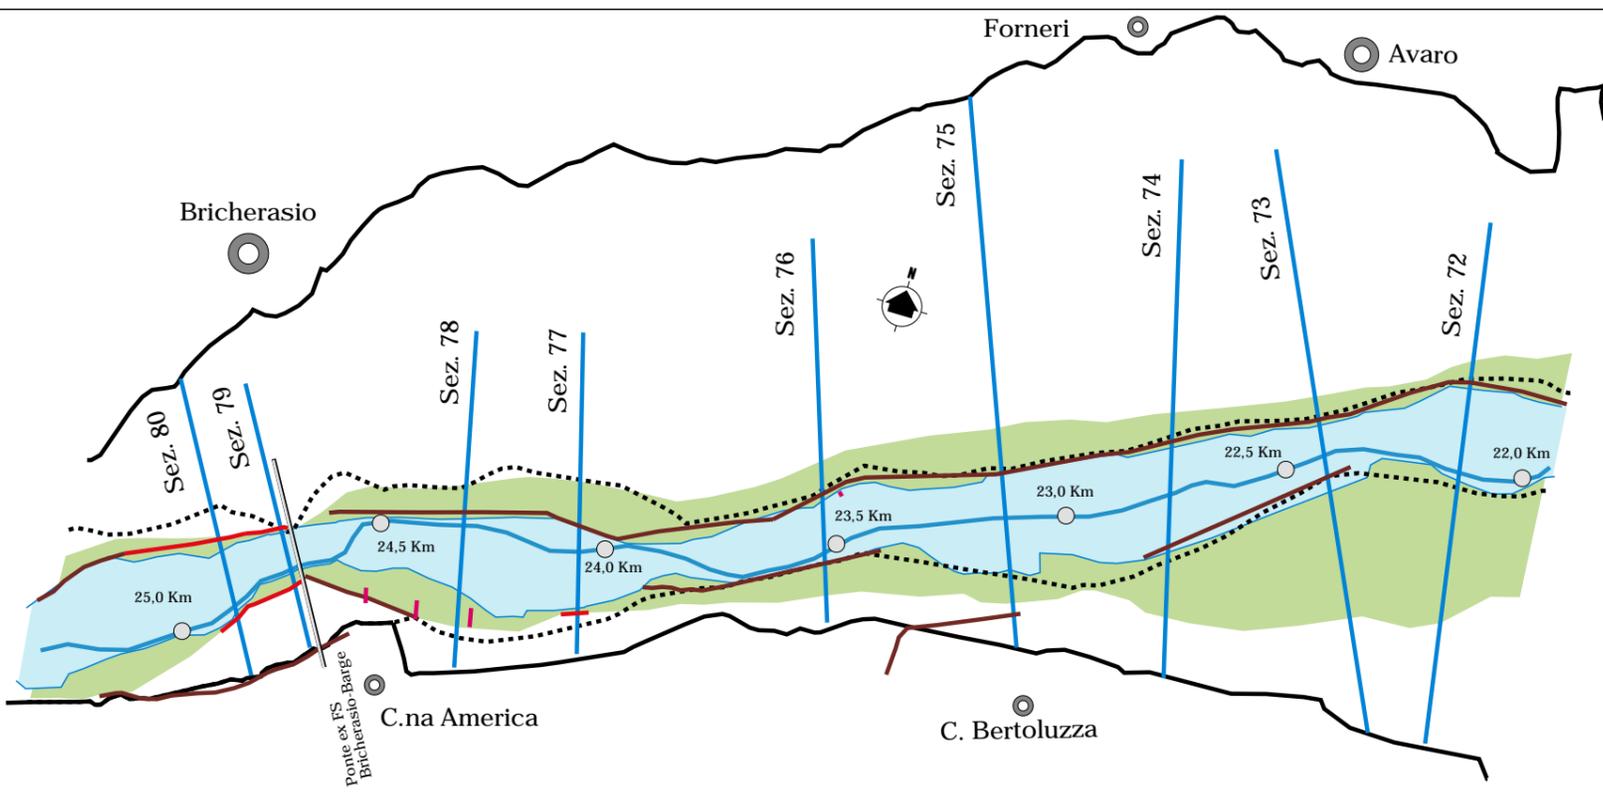
TRONCO 07
da C. Garnero a Bricherasio

Lunghezza tronco: 2.760 m

Sezioni trasversali da Sez. 72 a Sez. 80

Ponti - guadi
Ex ponte ferroviario Bricherasio-Barge (pista ciclabile)
Luce a 5 campate con opere di difesa in dx e sx sia a monte che a valle della struttura

Tronco vincolato dalle opere di difesa esistenti. L'alveo assume un andamento sinuoso-subrettilineo con struttura localmente pluricursale e canali secondari attivi
