POLITECNICO DI TORINO
DIPARTIMENTO DI IDRAULICA, TRASPORTI
ED INFRASTRUTTURE CIVILI

**PROGRAMMA GENERALE
DI GESTIONE DEI SEDIMENTI (PGS)
PER I CORSI D'ACQUA PIEMONTESI**

Torrente Pellice e Torrente Chisone

Tronchi omogenei

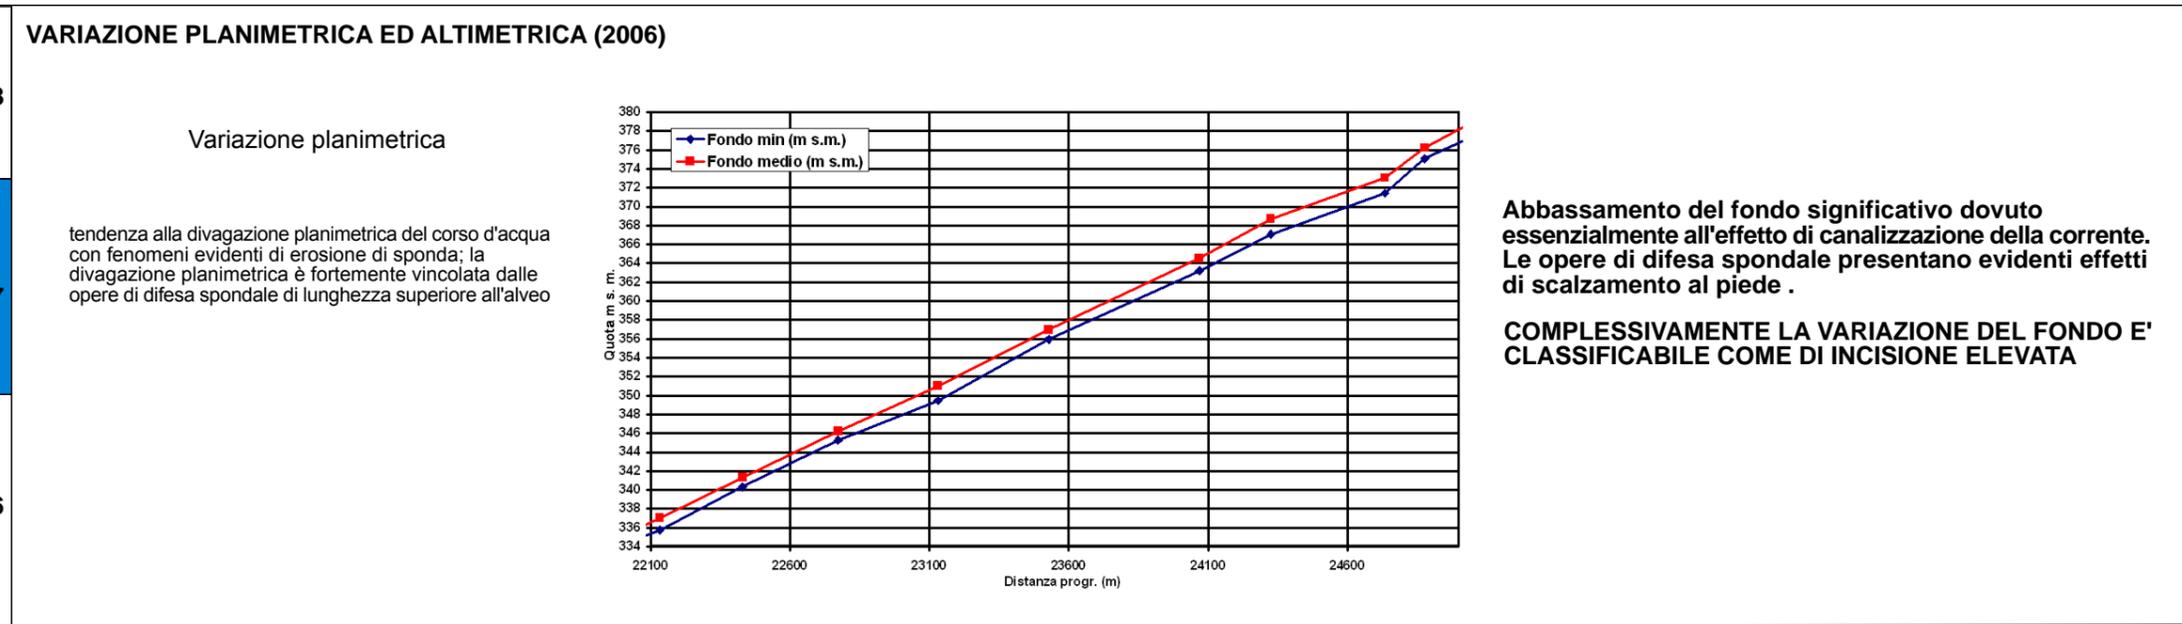
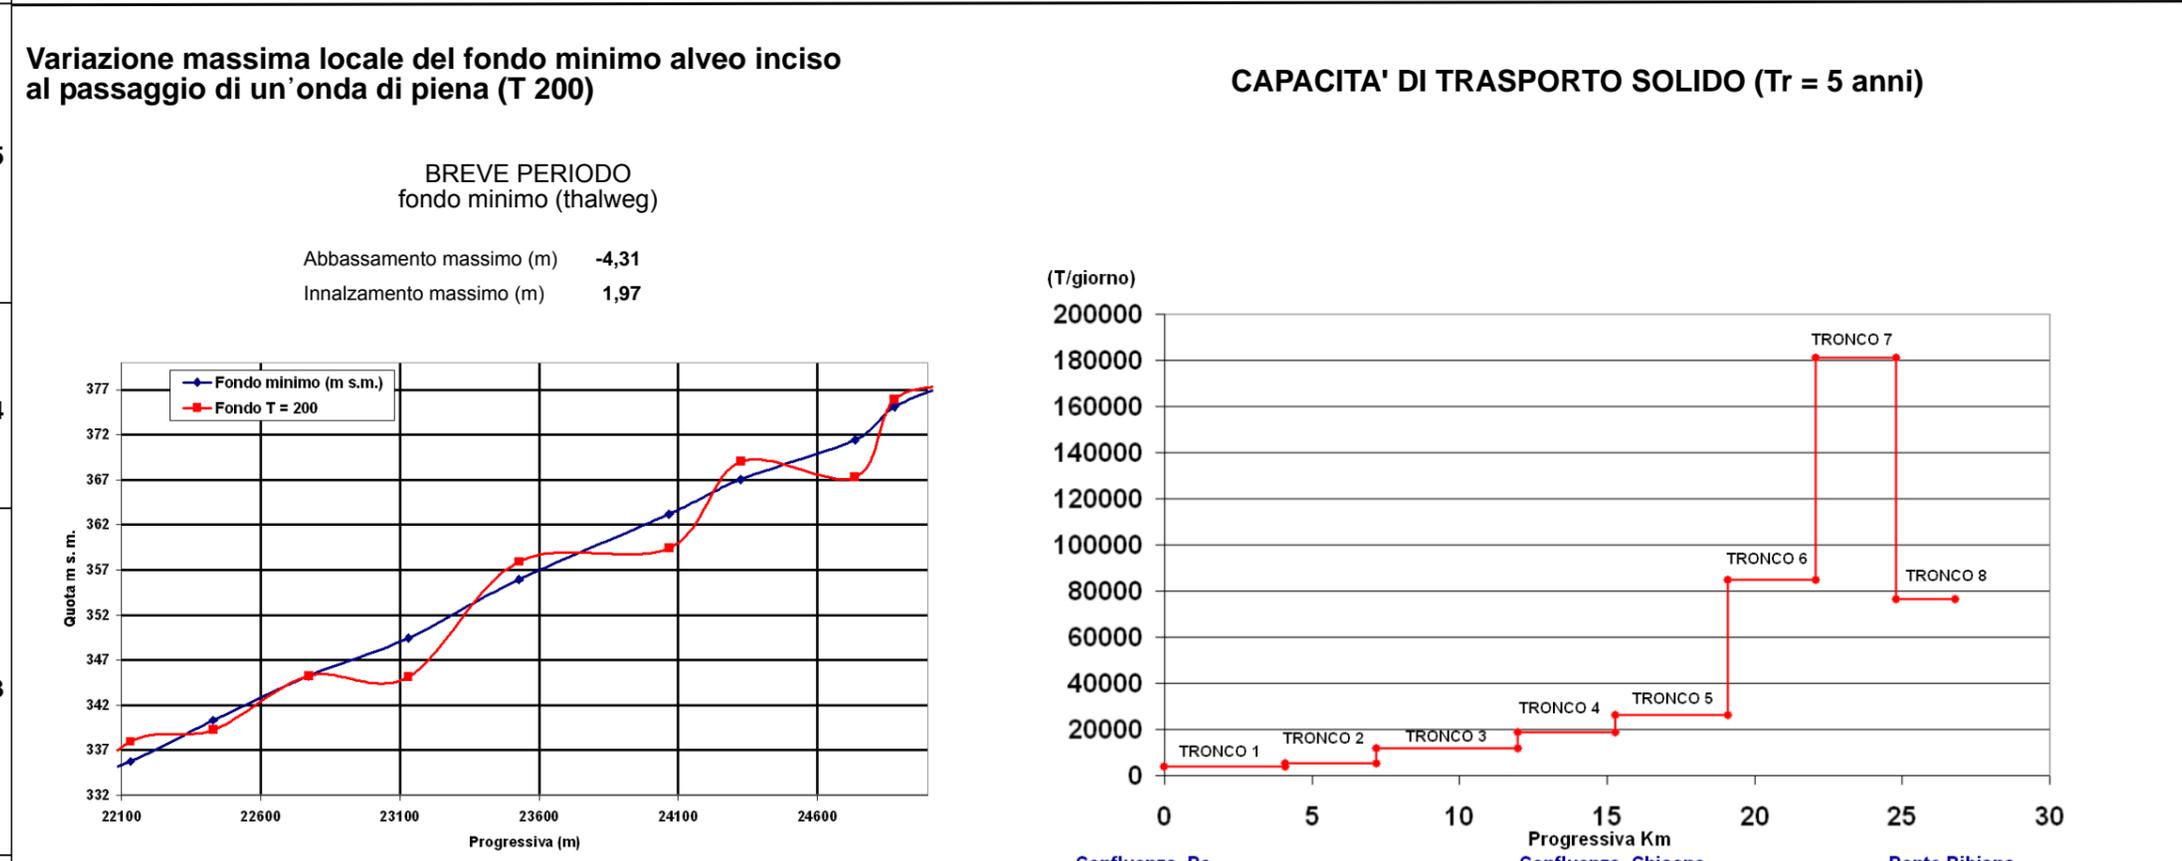
MODIFICAZIONI PLANIMETRICHE (rispetto all'evento alluvionale del 2008) l'intero tronco è caratterizzato da diffusi fenomeni di erosione di sponda lungo l'alveo inciso sia in dx che in sx a testimonianza di una tendenza all'instabilità planimetrica; alcuni fenomeni erosivi a monte e a valle del ponte ex FS di Bricherasio-Barge hanno provocato lo scalzamento al piede delle difese esistenti

TENDENZA: variazione a breve periodo del fondo minimo dell'ordine dei 2 m; accentuazione dei fenomeni di erosione di fondo con ulteriore scalzamento delle opere di difesa esistenti a monte ed a valle dell'ex ponte ferroviario

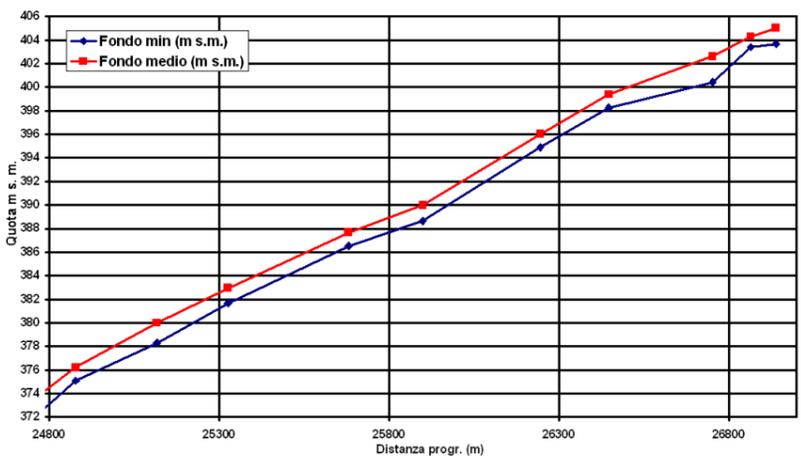
VARIAZIONE PLANIMETRICA ED ALTIMETRICA (2006)

Variazione planimetrica

alveo di transizione da monocursale alpino a pluricursale; la divagazione planimetrica è vincolata dalle opere di difesa spondale di lunghezza superiore all'alveo.

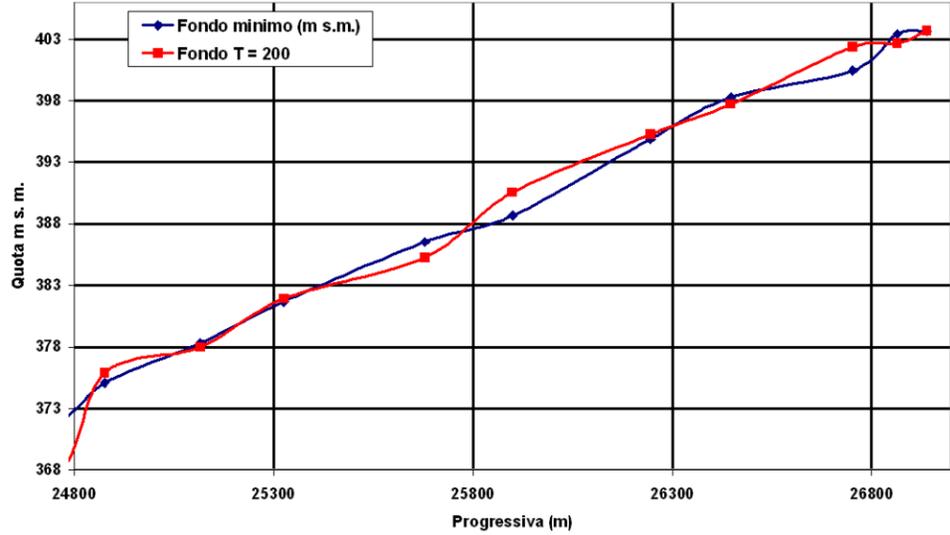
Condizioni di dissesto da moderato a medio. Le aree golenali si trovano ad una quota inferiore rispetto all'alveo a piene rive.

COMPLESSIVAMENTE LA VARIAZIONE DEL FONDO E' CLASSIFICABILE COME DI INCISIONE MODERATA

BREVE PERIODO fondo minimo (thalweg)

Abbassamento massimo (m) -1,27
Innalzamento massimo (m) 1,94

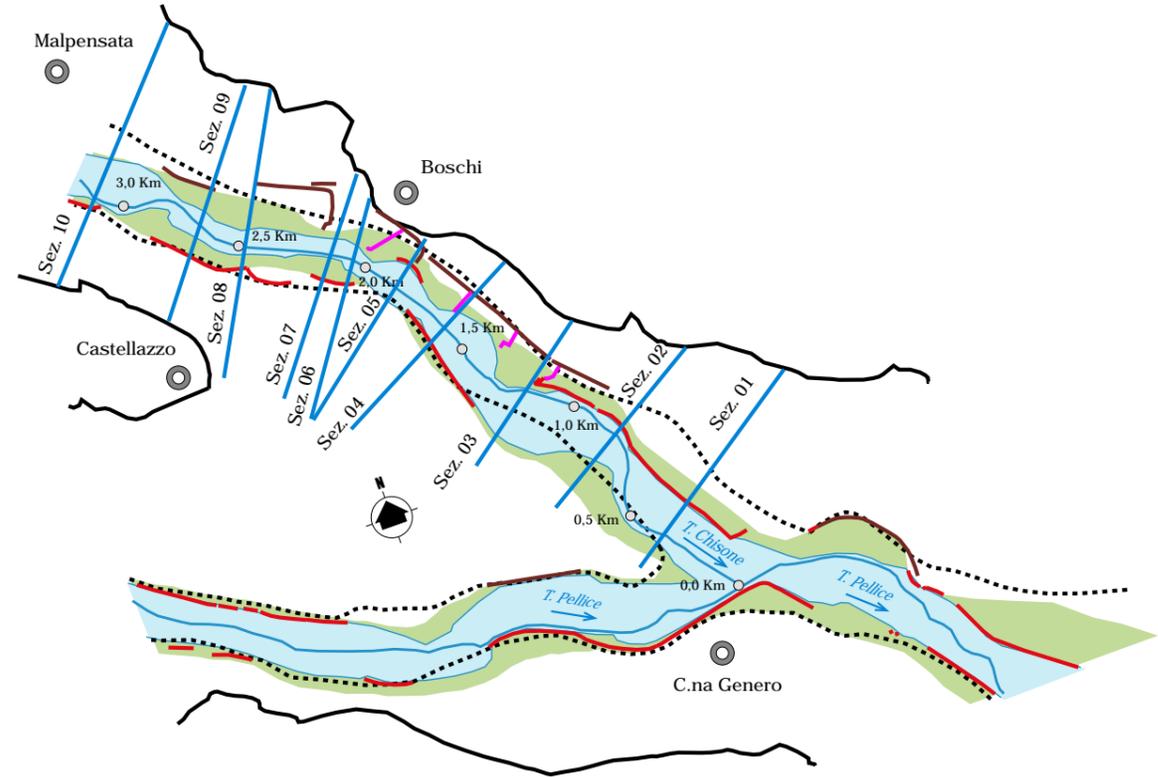
TRONCO 01	Lunghezza tronco	3.120 m
da confluenza torrente Pellice a Castellazzo	Sezioni trasversali	da Sez. 01 a Sez. 10
	Portate di riferimento (Q m ³ /s)	
	Tr 2 anni	162
	Tr 5 anni	304
	Tr 20 anni	588
	Tr 100 anni	943
	Tr 200 anni	1115
	Tr 500 anni	1359

Ponti - guadi
 Guado temporaneo in tubi cls e acciaio alla sez. 8 a servizio dell'impianto di lavorazione inerti in sx idrografica

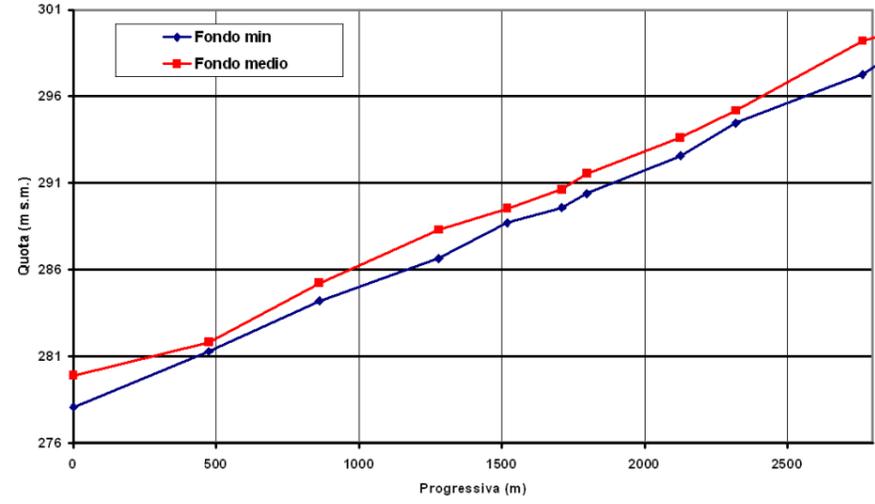
VARIAZIONE PLANIMETRICA ED ALTIMETRICA (2006)

Variazione planimetrica

alveo di tipo monocursale alpino; la divagazione planimetrica raggiunge una fascia di larghezza di circa 300 m vincolata in sx idrografica da estese opere di difesa spondale

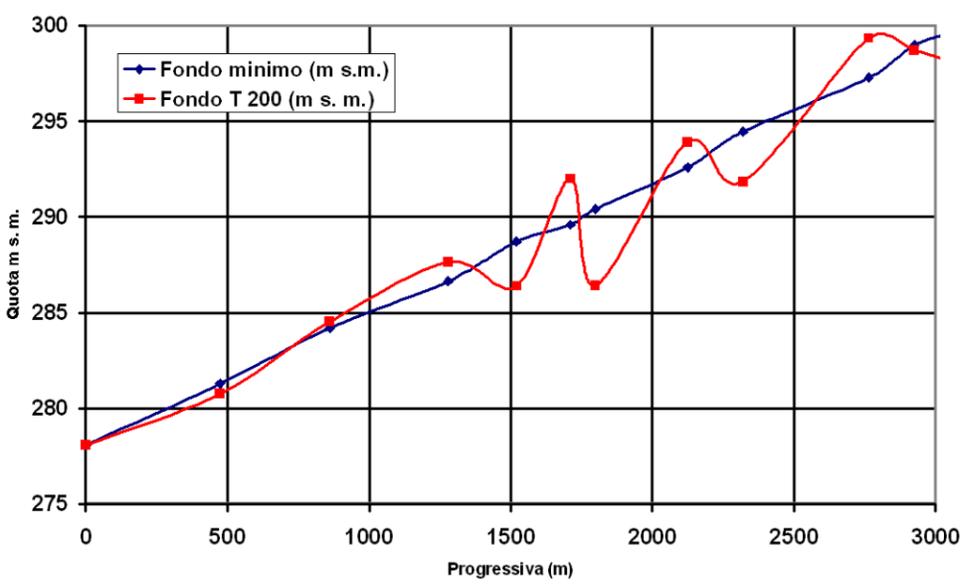
Abbassamento del fondo moderato; parte delle opere di difesa spondale esistenti si presentano in dissesto con scalzamento al piede. In alveo attivo l'intervento antropico ha canalizzato la corrente con la realizzazione di savanelle per gran parte della lunghezza del tronco.

COMPLESSIVAMENTE LA VARIAZIONE DEL FONDO E' CLASSIFICABILE COME DI INCISIONE MODERATA

BREVE PERIODO fondo minimo (thalweg)

Abbassamento massimo (m) -3,97
Innalzamento massimo (m) 2,40

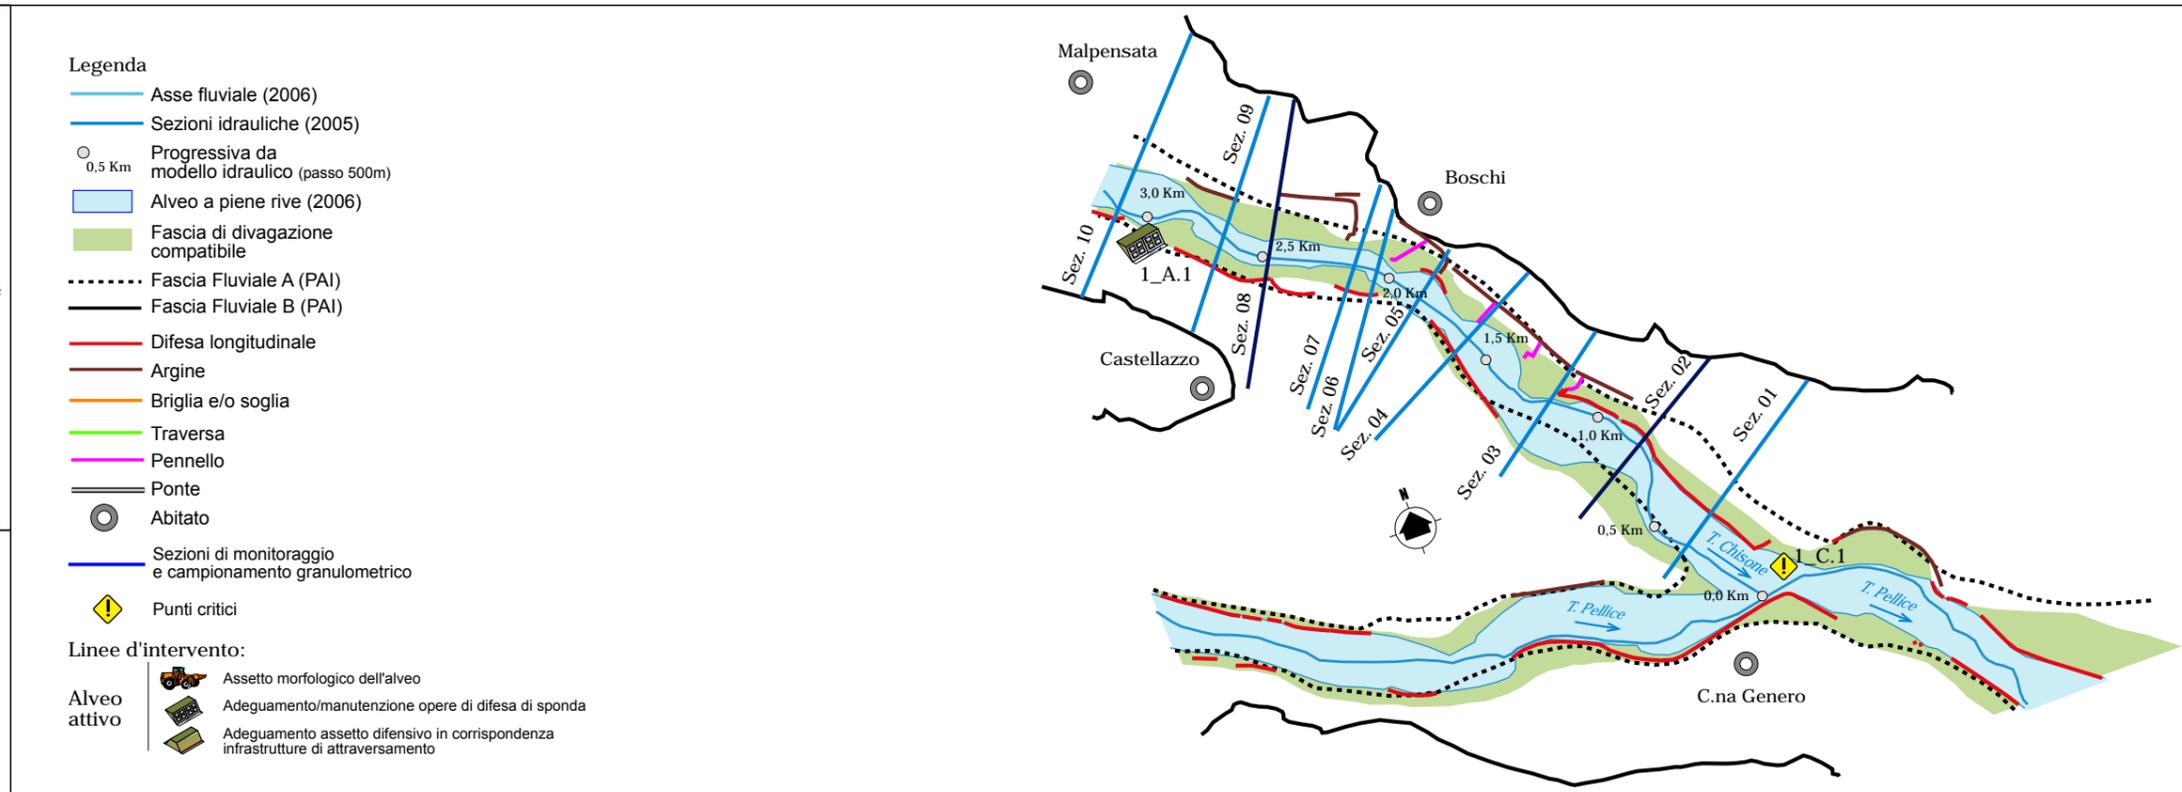
TAVOLA: **CH01_C**

Punti critici 1_C.1 criticità del nodo di confluenza con il torrente Pellice

Sezioni trasversali di controllo della morfologia dell'alveo e campionamento granulometrico Sez. 02 - Sez. 08

Contrastare la tendenza alla monocursalità dell'alveo e in via indiretta la tendenza all'incisione di fondo. Ampliamento della zona di confluenza con il torrente Pellice

- Interventi sull'assetto morfologico dell'alveo -----
- Interventi di adeguamento e/o manutenzione delle opere di difesa di sponda 1_A.1 adeguamento strutturale e completamento dell'opera di sponda in destra a monte di Castellazzo
- Interventi di adeguamento dell'assetto difensivo in corrispondenza delle infrastrutture di attraversamento -----

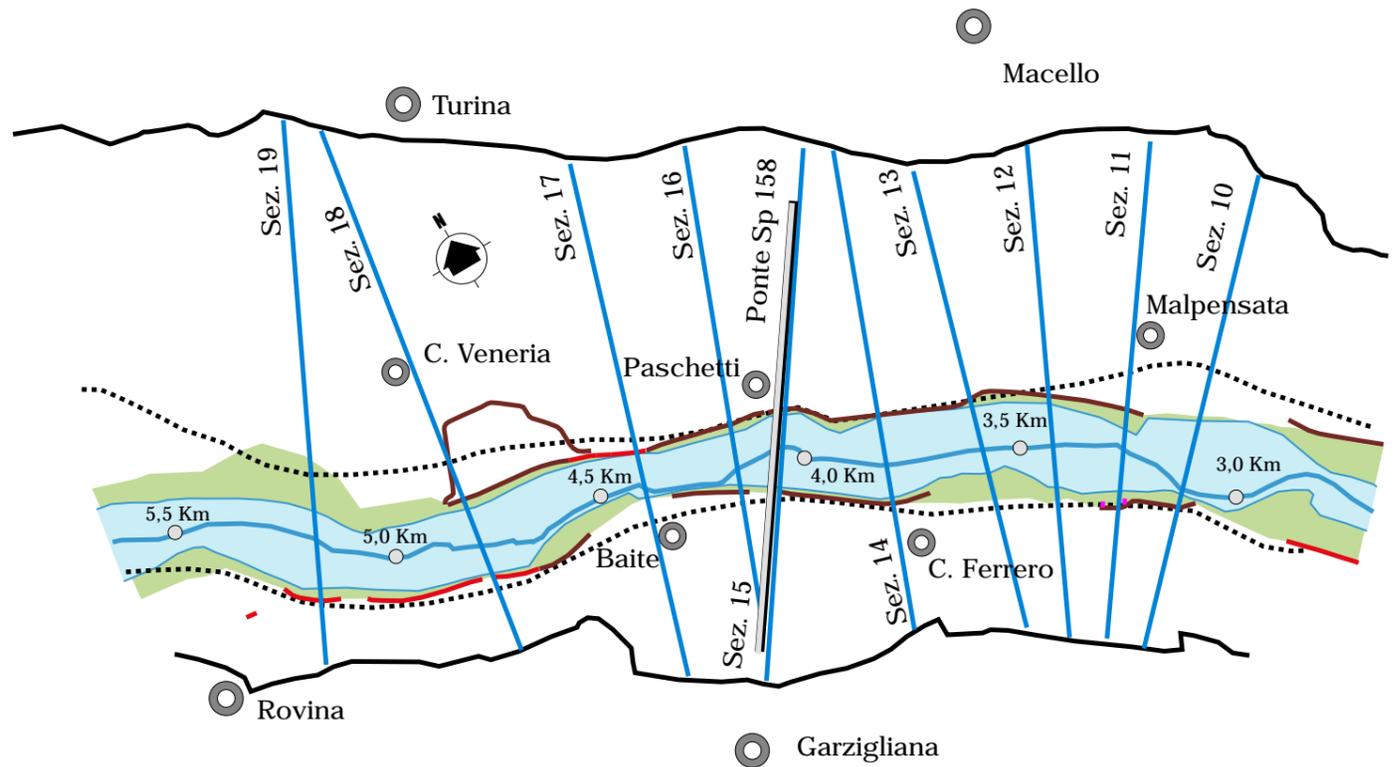
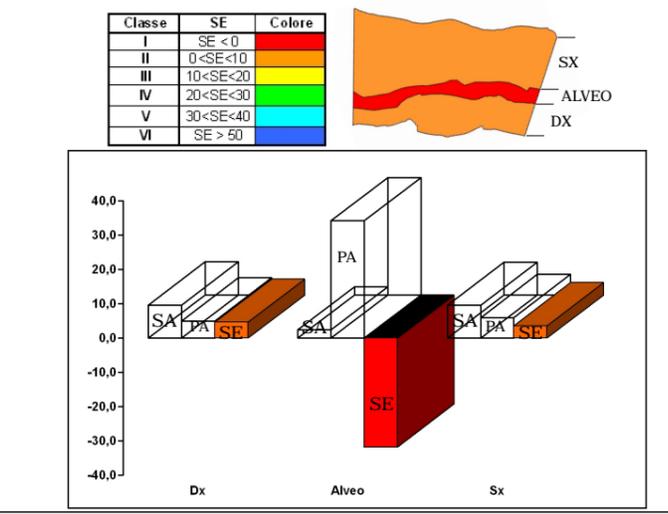
TAVOLA: **CH02_A**

TRONCO 02		Lunghezza tronco	2.095 m
da Castellazzo a C. Rovina		Sezioni trasversali	da Sez. 10 a Sez. 19
Portate di riferimento (Q m ³ /s)			
	Tr 2 anni	162	
	Tr 5 anni	304	
	Tr 20 anni	588	
	Tr 100 anni	943	
	Tr 200 anni	1115	
	Tr 500 anni	1359

Luce di 215 m su 5 campate; assenza di opere di protezione di fondo, presenza di opere di difesa lungo entrambe le sponde

Tronco artificializzato da interventi di movimentazione in alveo. Il canale si presenta subrettilineo limitato da savanelle e regimato da opere di difesa longitudinali

B (m)	186
h (m)	2,27
A (m ²)	174
v (m/s)	1,78

Altezza idrica piena di riferimento (Q200)	monte (m s.l.m.)	316,37
	valle (m s.l.m.)	300,81
	h (m)	4,92
	A (m ²)	438,24
	v (m/s)	2,77

Opere longitudinali in sponda sx gabbionata a monte della sez. 17, in dx scogliera dalla sez. 19 alla sez. 17

Argini in sx arginatura dalla sez. 18 fino a valle della sez. 11; in dx arginatura discontinua da valle della sez. 18 alla sez. 14

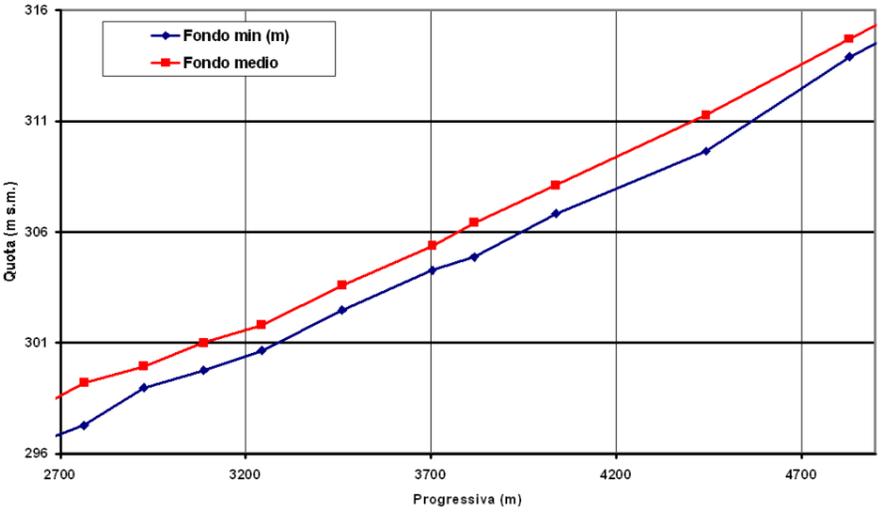
TAVOLA:
CH02_B

Alveotipo monocursale alpino con tendenza all'incisione di fondo; alta incidenza delle opere di difesa di sponda con estensione superiore alla lunghezza dell'alveo. I livelli Q200 sono contenuti nell'alveo. La divagazione planimetrica è confinata entro le difese di sponda.

Abbassamento del fondo significativo; diffuse erosioni di sponda in destra e sinistra nel corso della piena del 2008; estesi danneggiamenti alle difese di sponda da porre in relazione anche ai fenomeni di sottoscalzamento in atto precedentemente all'evento.
E
SSIVAMENTE LA VARIAZIONE DEL FONDO E' CLASSIFICABILE COME DI INCISIONE ELEVATA

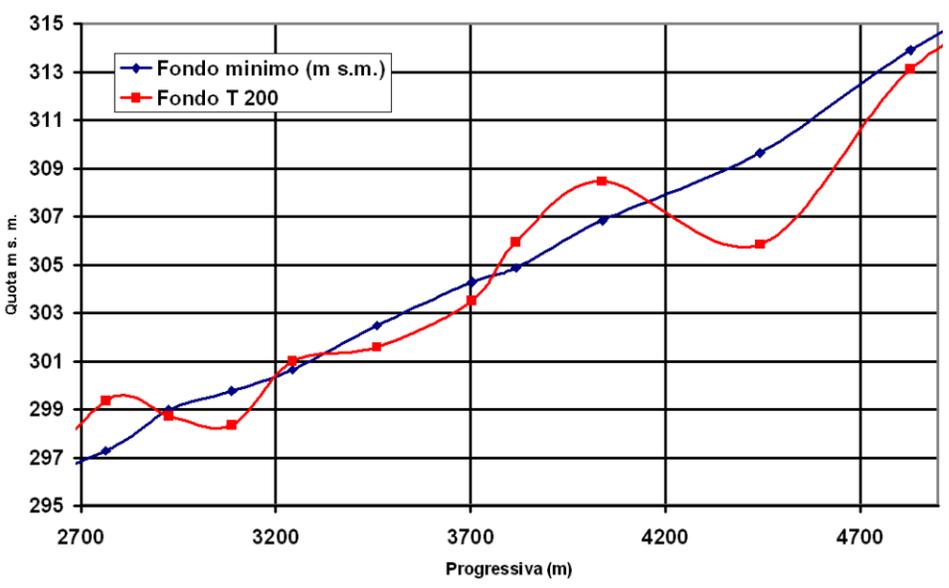
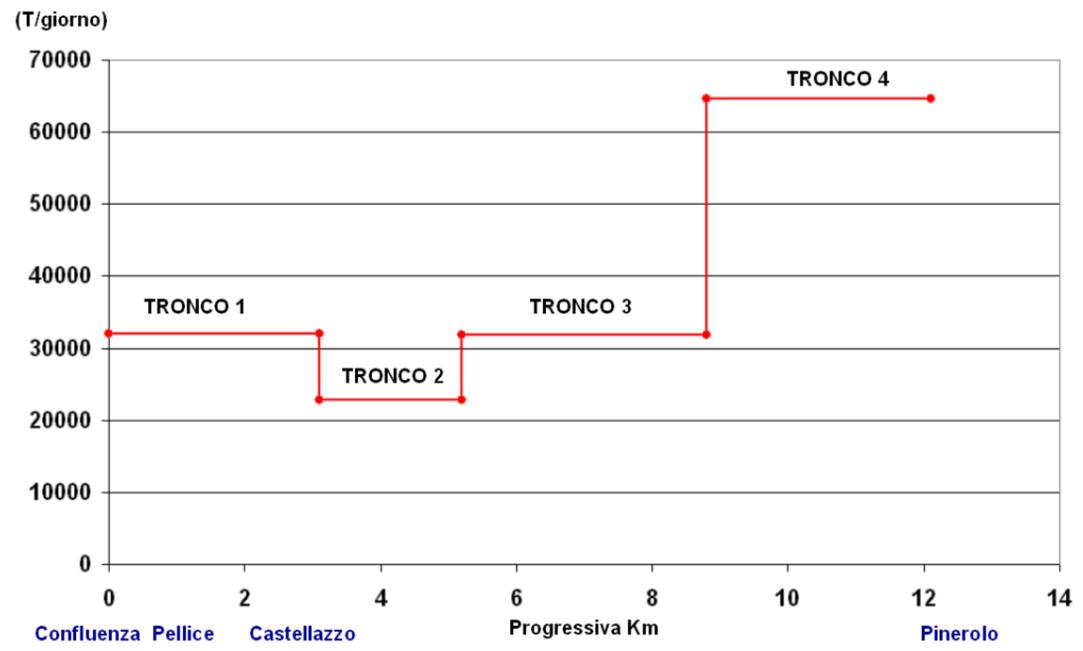
Variazione massima locale del fondo minimo alveo inciso al passaggio di un'onda di piena (T 200)

Abbassamento massimo (m) -3,80
Innalzamento massimo (m) 2,06

l'intero tronco è caratterizzato da diffusi fenomeni di erosione di sponda lungo l'alveo inciso sia in dx che in sx a testimonianza di una tendenza all'instabilità planimetrica

TENDENZA: alveo vincolato dalle estese opere di difesa spondale; a breve periodo la variazione del fondo minimo per un evento di piena T=200 è dell'ordine dei 2,5 m

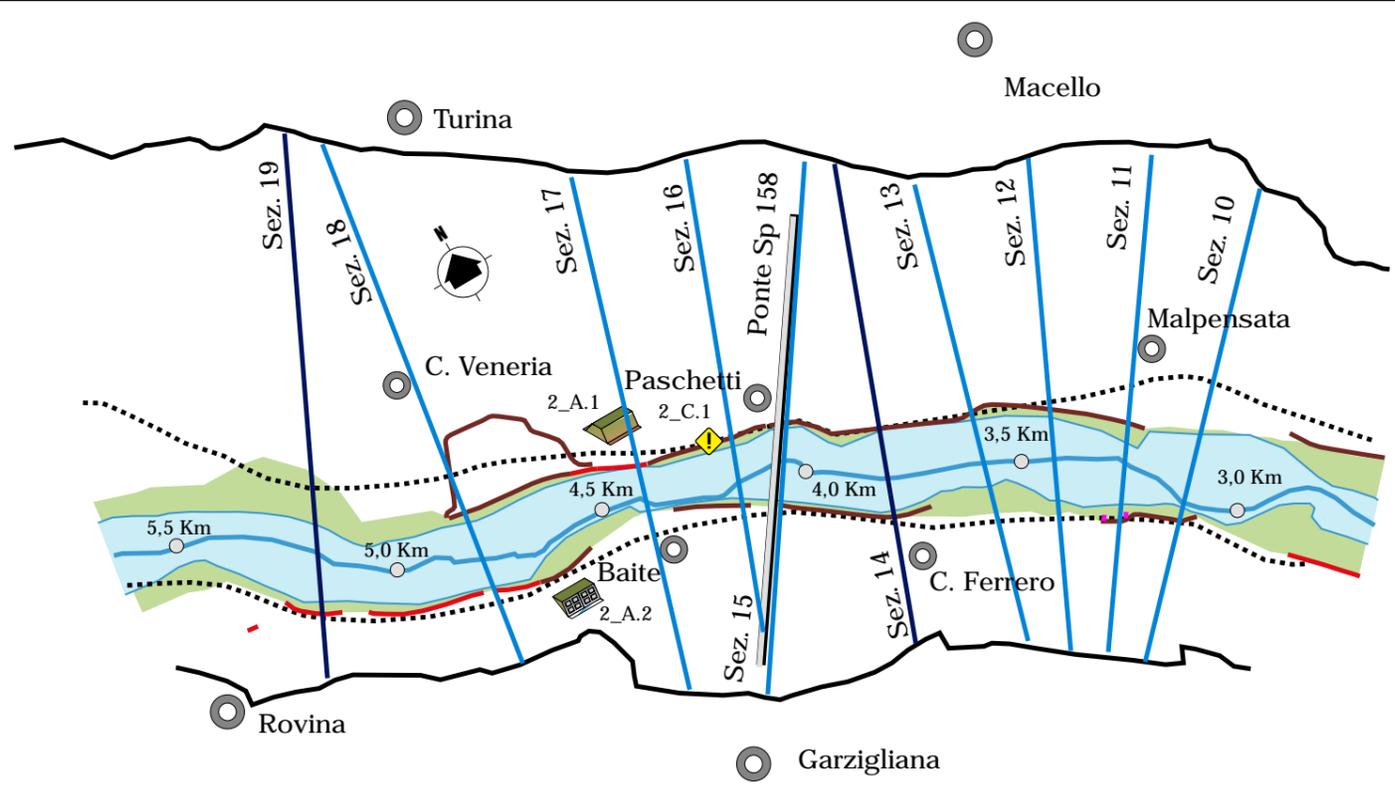
TAVOLA: CH02_C

04	CRITICITA'	
03	Punti critici	2_C.1 diffusi fenomeni di erosione di sponda lungo la sponda sx e scalzamento al piede delle difese
02	MONITORAGGIO	Sezioni trasversali di controllo della morfologia dell'alveo e campionamento granulometrico: Sez. 14 - Sez. 19
02	OBIETTIVI	Contrastare la tendenza alla monocursalita' dell'alveo e in via indiretta la tendenza all'incisione di fondo.
02	LINEE D'INTERVENTO	Alveo attivo: Interventi sull'assetto morfologico dell'alveo: ----- Interventi di adeguamento e/o manutenzione delle opere di difesa di sponda: 2_A.2 ripristino della funzionalita' della difesa spondale in dx e adeguamento del tracciato a valle Interventi di adeguamento dell'assetto difensivo in corrispondenza delle infrastrutture di attraversamento: 2_A.1 adeguamento strutturale e ripristino della funzionalita' della difesa spondale in sx a monte del ponte SP 158
01		
TRONCO OMOGENEO

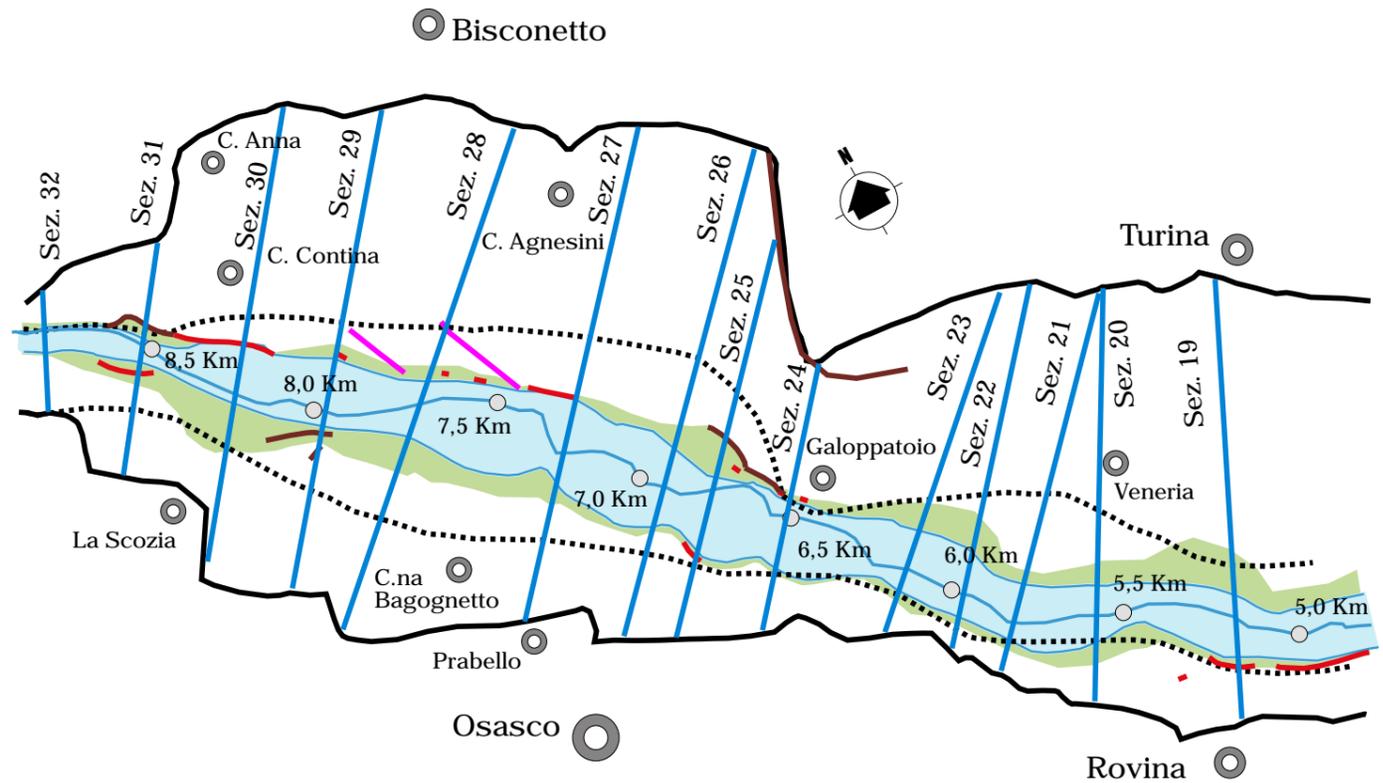
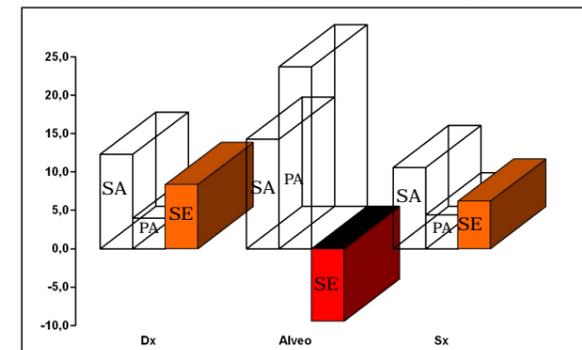
TAVOLA: CH03_A

Lunghezza tronco	3.600 m
Sezioni trasversali	da Sez. 19 a Sez. 32
Portate di riferimento (Q m ³ /s)	
Tr 2 anni	160
Tr 5 anni	300
Tr 20 anni	580
Tr 100 anni	930
Tr 200 anni	1100
Tr 500 anni	1340

Tronco artificializzato da interventi di movimentazione in alveo. Il canale si presenta subrettilineo limitato su entrambe le sponde da piste di cantiere in rilevato

fascia di vegetazione ripariale di ampiezza variabile, ma sufficientemente continua; l'uso del suolo nelle golene, dove non occupato da aree antropizzate, è destinato ad attività agricola

B (m)	205
h (m)	2,08
A (m ²)	168
v (m/s)	1,86

Altezza idrica piena di riferimento (Q200)
monte (m s.l.m.) 351,66
valle (m s.l.m.) 316,37
h (m) 3,22
A (m²) 408,41
v (m/s) 2,87

Opere longitudinali in sponda sx scogliera da sez. 31 a sez. 30, in dx gabbionata alla sez. 31

Argini in sx arginatura alla sez. 31 e alla sez. 27 e dalla sez. 25 alla sez. 24, in dx a monte della sez. 29

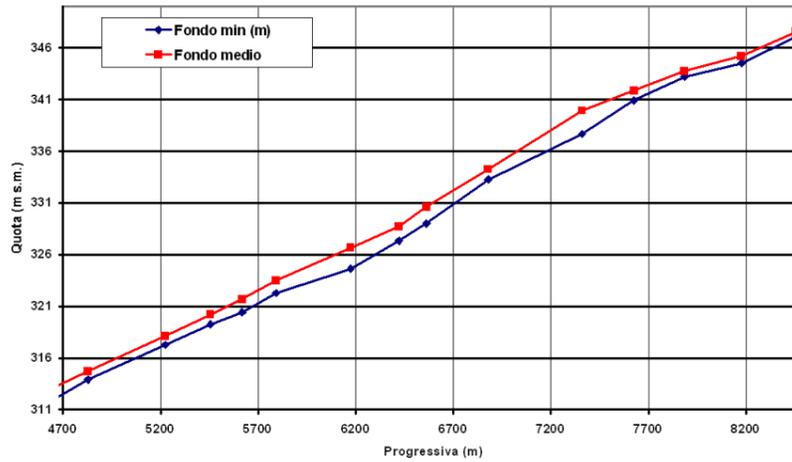
TAVOLA: CH03_B

Alveotipo monocursale alpino con tendenza all'incisione di fondo; media incidenza delle opere di difesa di sponda. I livelli Q200 sono contenuti nell'alveo nella seconda parte del tronco.

Tendenza all'abbassamento del fondo alveo. Le opere di difesa spondale hanno subito fenomeni di dissesto soprattutto in sx idrografica durante l'evento del 2008

COMPLESSIVAMENTE LA VARIAZIONE DEL FONDO E' CLASSIFICABILE COME DI INCISIONE MODERATA

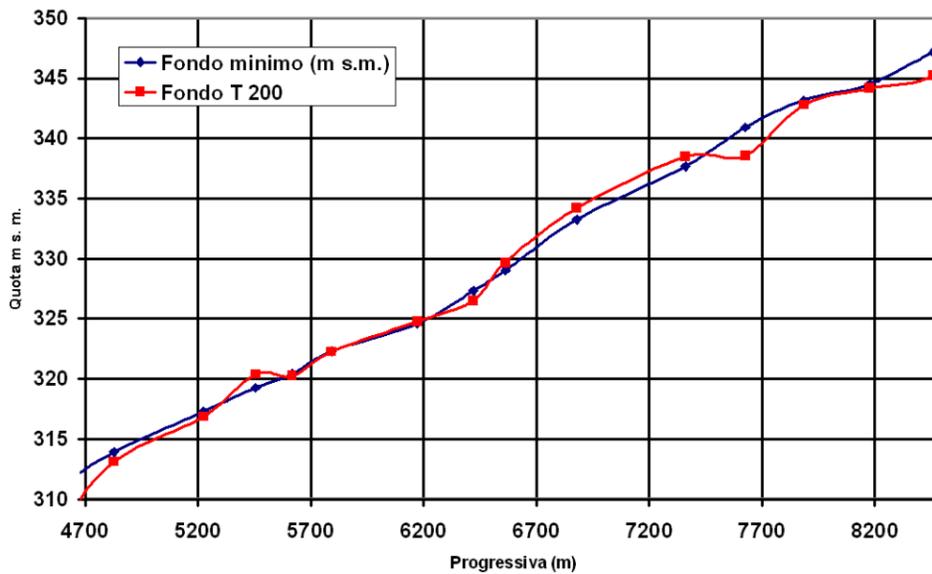
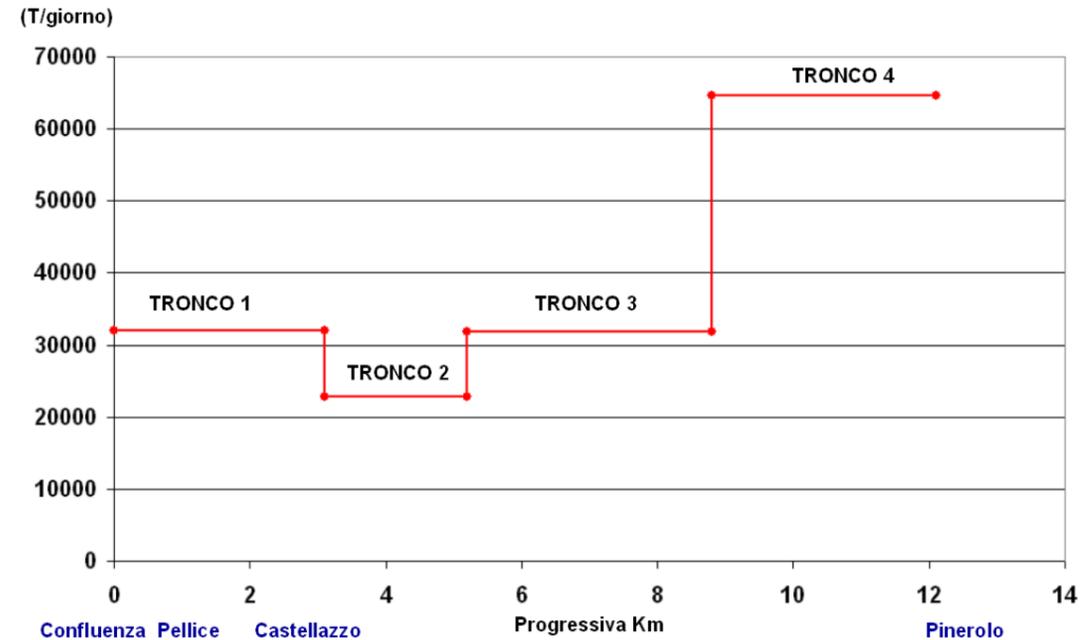
Variazione massima locale del fondo minimo alveo inciso al passaggio di un'onda di piena (T 200)

Abbassamento massimo (m) -2,36
Innalzamento massimo (m) 1,13

l'intero tronco è caratterizzato da diffusi fenomeni di erosione di sponda soprattutto in sx a testimonianza di una tendenza all'instabilità planimetrica in corso di piena

TENDENZA: erosione di sponda e incisione del fondo; a breve periodo la variazione del fondo minimo per un evento di piena T=200 è dell'ordine di 1 m

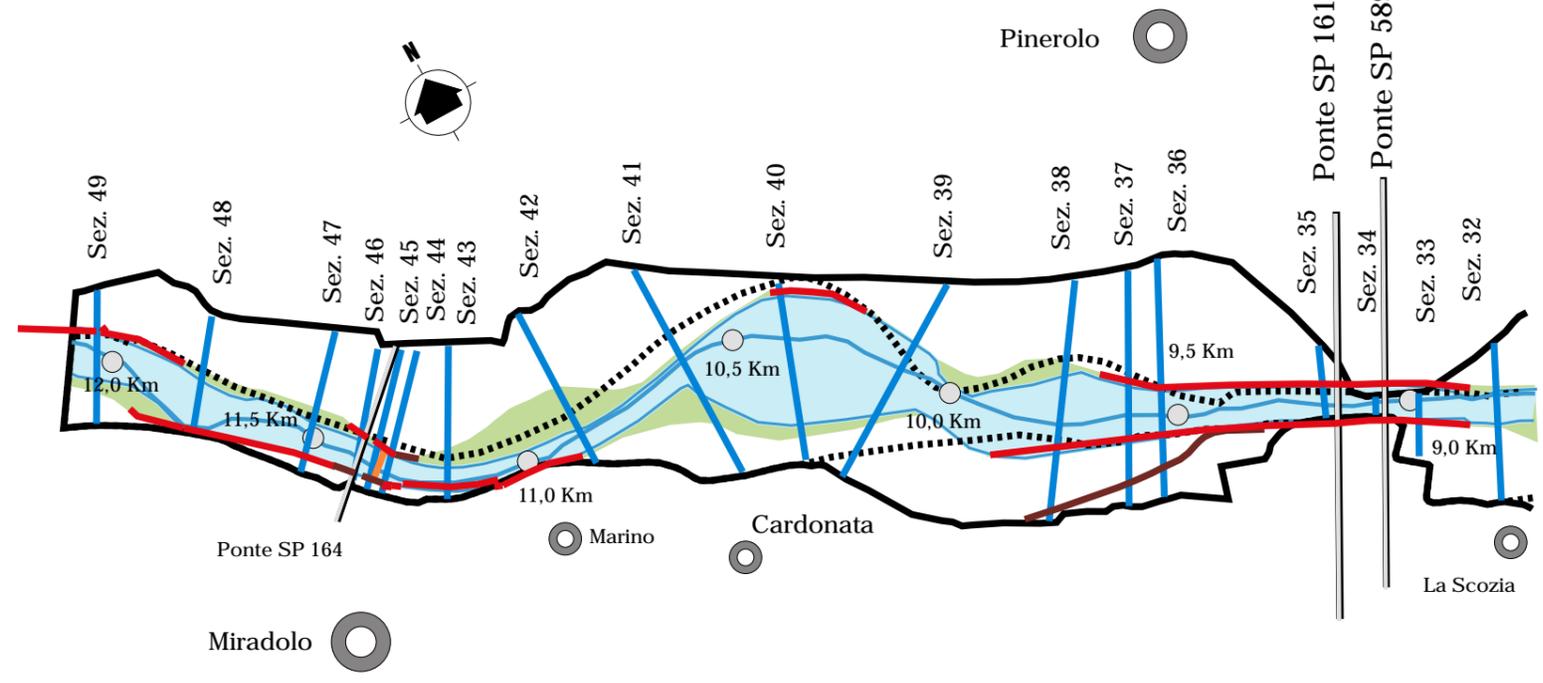
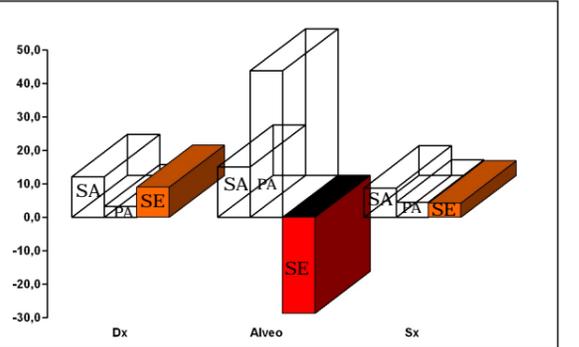
TAVOLA: **CH04_A**

Lunghezza tronco	3.290 m
Sezioni trasversali	da Sez. 32 a Sez. 49
Portate di riferimento (Q m ³ /s)	
Tr 2 anni	160
Tr 5 anni	300
Tr 20 anni	580
Tr 100 anni	930
Tr 200 anni	1100
Tr 500 anni	1340

Rami riattivabili in piena (1993 - 2000) derivazione in sx a monte ponte SP 164 di Miradolo canalizza l'acqua durante gli eventi di piena

Uso del suolo nella golena (prevelente) golene in prevalenza antropizzate da aree urbanizzate e infrastrutture; nelle zone libere prevale l'attività agricola e arboricoltura da legno

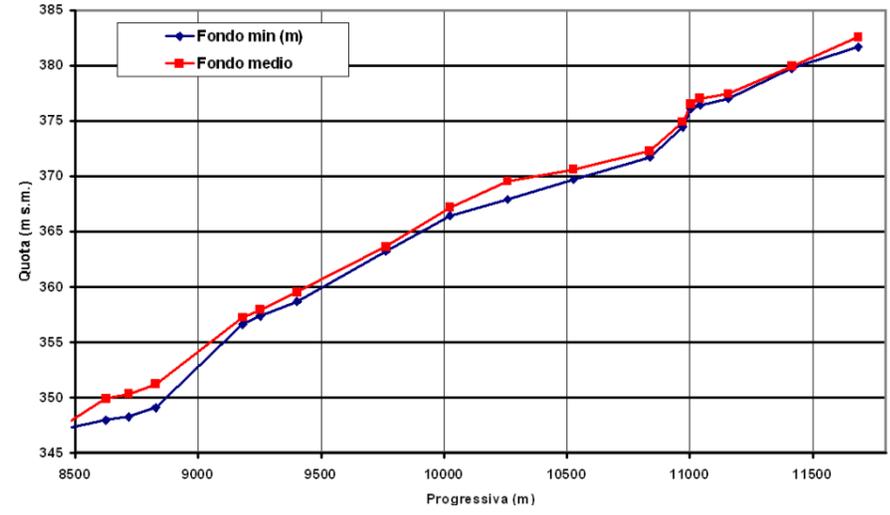
Alveotipo monocursale alpino vincolato dalle opere di difesa e dalle infrastrutture viarie; elevata incidenza delle opere di difesa di sponda. I livelli Q200 corrispondono al limite della fascia B PAI. Divagazione planimetrica vincolata dalle opere di difesa degli attraversamenti

Abbassamento del fondo modesto; limitate erosioni di sponda nel corso della piena 2008; danneggiamenti alle difese di sponda in corrispondenza del ponte di Miradolo in sx idrografica.

COMPLESSIVAMENTE LA VARIAZIONE DEL FONDO E' CLASSIFICABILE COME DI INCISIONE MODERATA

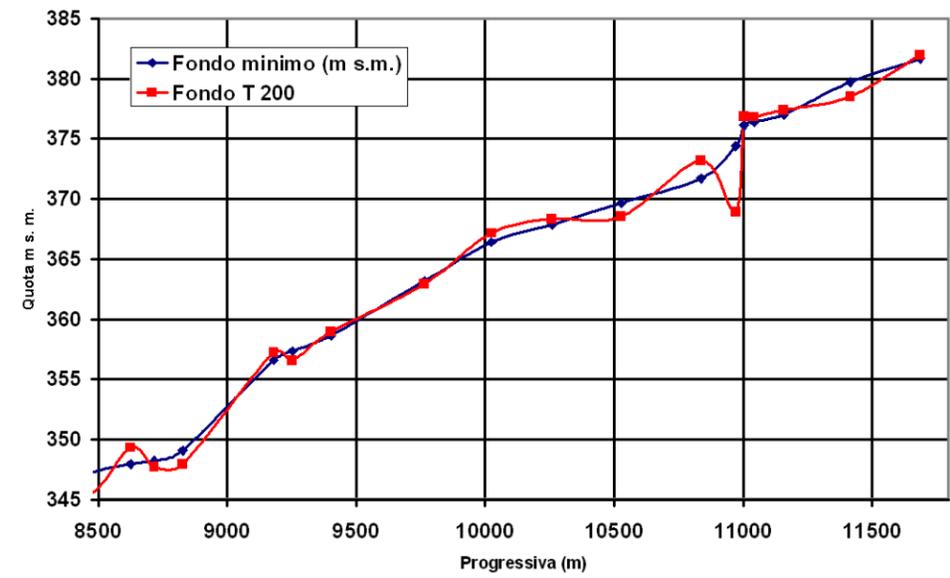
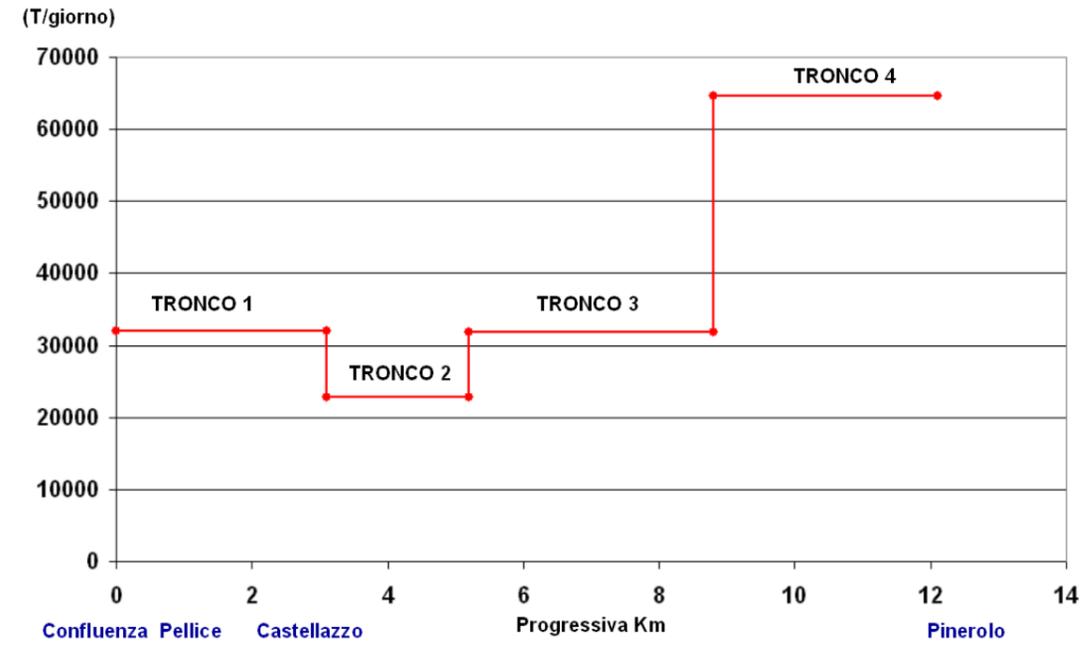
Abbassamento massimo (m) -5,49
Innalzamento massimo (m) 1,46

MODIFICAZIONI PLANIMETRICHE (rispetto all'evento alluvionale del 2008) fenomeni di erosione di sponda lungo l'alveo inciso in sx a monte ed a valle del ponte di Miradolo

TENDENZA: tratto condizionato dagli attraversamenti e dalle opere di difesa di sponda pressochè continue
