*Bando della Regione Piemonte per Progetti di riqualificazione dei corpi idrici piemontesi ai sensi della DGR 38-6589 del 9 marzo 2018.*

# **Progetto di ripristino continuità biologica alla soglia del Ponte Vigone-Villafranca Piemonte**

## Soglia del Ponte Vigone – Villafranca SP 139

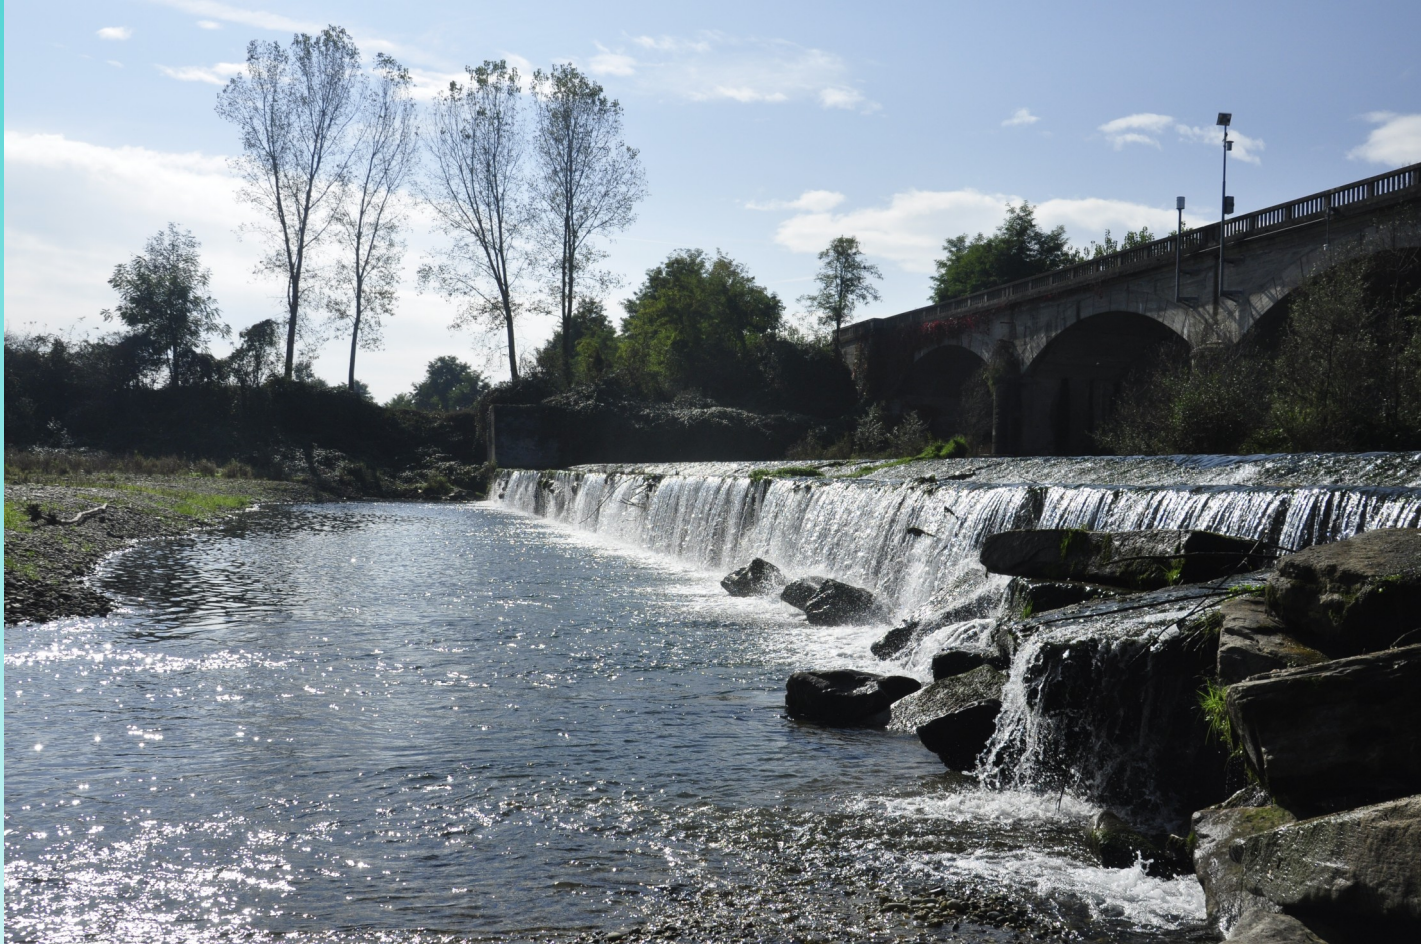
*La soglia del ponte è stata erosa al piede con la conseguente formazione di un notevole salto a valle (1,75 m)*
