REGIONE PIEMONTE

L'EVENTO PLUVIOMETRICO DEL 4-5 SETTEMBRE 1998 IN PIEMONTE

A cura del Settore Meteoidrografico e Reti di Monitoraggio.

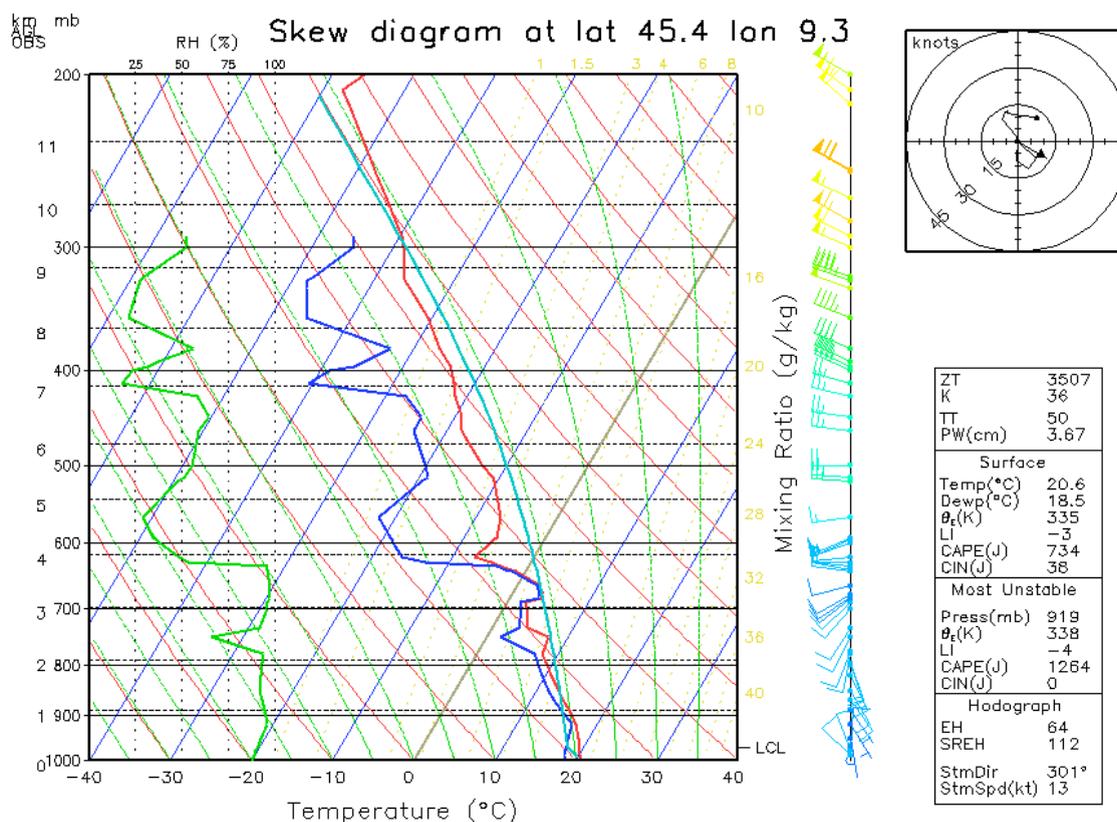
Figura 1 - Radiosondaggio di Milano Linate, ore 6 UTC del 4/9/1998.

Milano / Linate 107 m – Fri 04 SEP 1998 06:00 UTC

Anche dal radiosondaggio di Milano Linate delle 6 UTC del 4/9 (Figura) si nota che l'umidità relativa risulta essere al di sopra del 90% tra 370 e 2200 metri e tra 2800 e 3800 metri circa per poi calare bruscamente ai livelli immediatamente superiori, nei quali il vento è disposto da ovest, nord-ovest, mentre nei bassi strati proviene dai quadranti meridionali. La base delle nubi è molto bassa (il livello di condensazione forzata è sui 350 metri e quello di condensazione libera sui 1400 metri). Il profilo termodinamico risulta potenzialmente favorevole allo sviluppo di moti convettivi. Il valore del CAPE (energia potenziale disponibile per la convezione) di 735 J/kg è relativamente elevato, pur essendo inferiore ai 900 J/kg, che è la soglia minima suggerita per lo sviluppo della forte convezione.

Il profilo termodinamico su Milano Linate indica che l'umidità relativa è maggiore del 75% tra 350 e 6500 metri in modo continuo; da notare che lo strato con il maggiore contenuto di umidità relativa (superiore al 90%) si localizza tra 3600 e 5200 metri. Anche le analisi del Centro Europeo confermano la presenza di un massimo di umidità tra 700 e 500 hPa sul Piemonte e sulla Lombardia settentrionali. Tale fatto, unito all'effetto delle velocità verticali ascendenti, favorisce la formazione di vasti cumulonembi ad elevato sviluppo verticale.

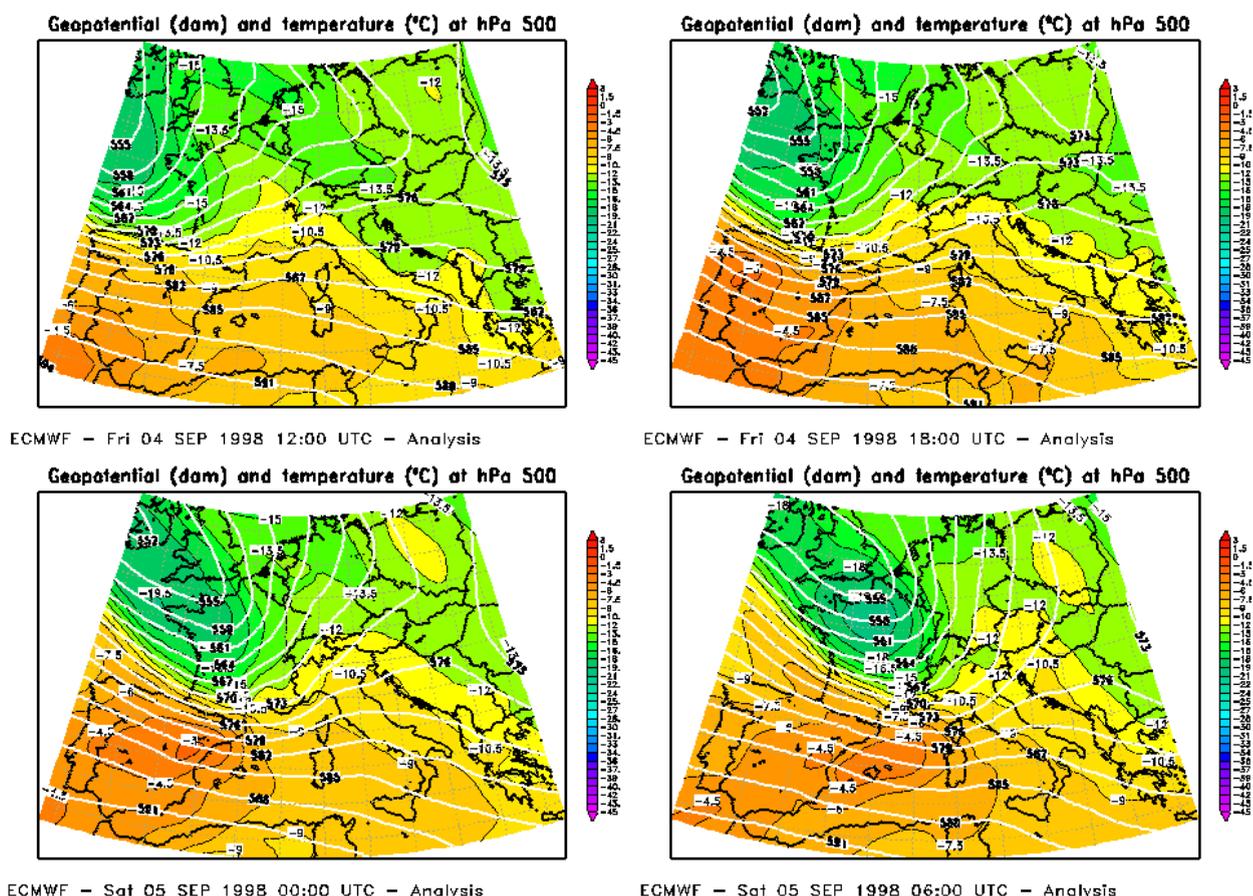
Figura 2 - Analisi dalle 12 UTC del 4/9/1998 alle 6 UTC del 5/9/1998 dei campi di altezza di geopotenziale (linee continue) e temperatura (linee tratteggiate) a 500 hPa.

Le analisi delle 18 UTC mostrano che la saccatura tende a spostarsi verso est determinando un sensibile calo di geopotenziale a tutte le quote sul Piemonte (Figura e Figura). Un minimo secondario nei bassi strati sul Golfo del Leone tende a distaccarsi dalla saccatura principale. Prosegue l'afflusso di aria umida da sud-ovest; la colonna d'aria con umidità relativa superiore o prossima all'80% raggiunge i 500 hPa (5000 metri circa) su tutta la regione.

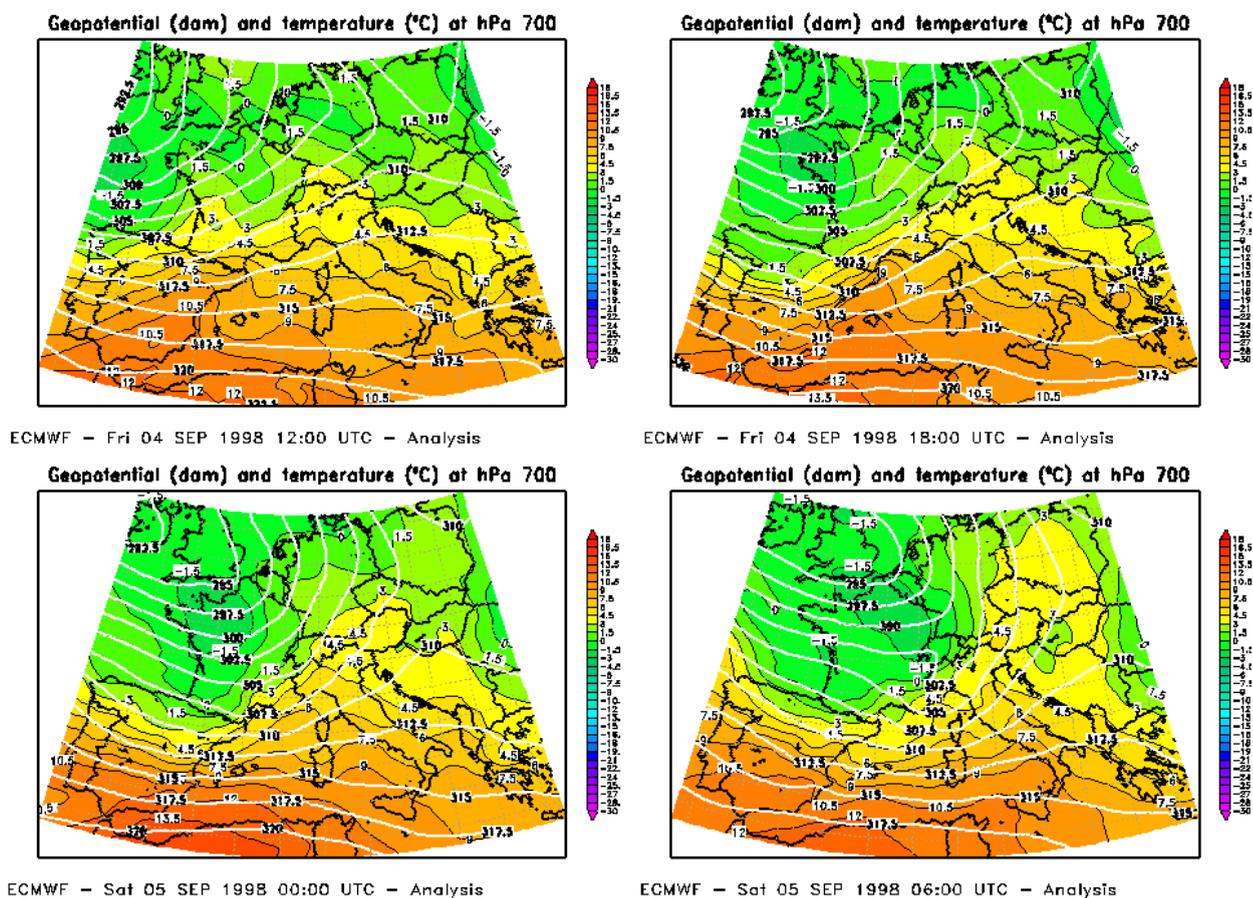
Figura 3 - Analisi dalle 12 UTC del 4/9/1998 alle 6 UTC del 5/9/1998 dei campi di altezza di geopotenziale (linee continue) e temperatura (linee tratteggiate) a 700 hPa.

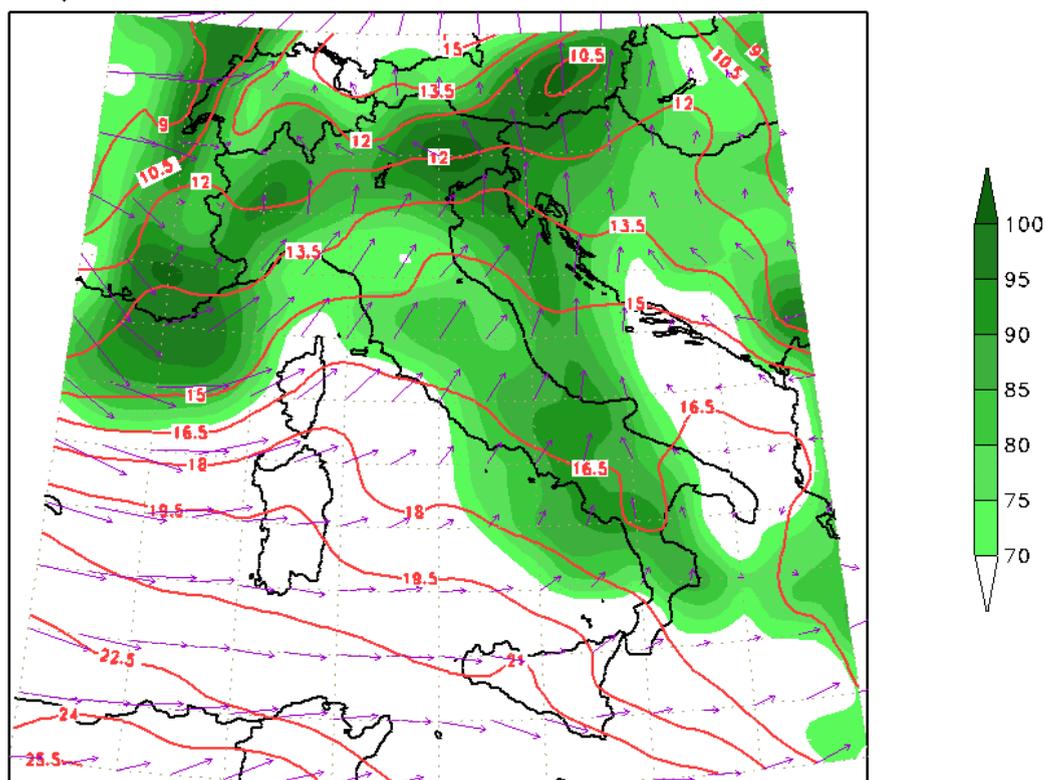
Figura 4 - Analisi delle 00 UTC del 5/9/1998 dei campi di umidità relativa (ombreggiato), temperatura (linee continue) e vento (freccette) a 850 hPa.

Temperature and moisture advection at hPa 850

ECMWF – Sat 05 SEP 1998 00:00 UTC – Analysis

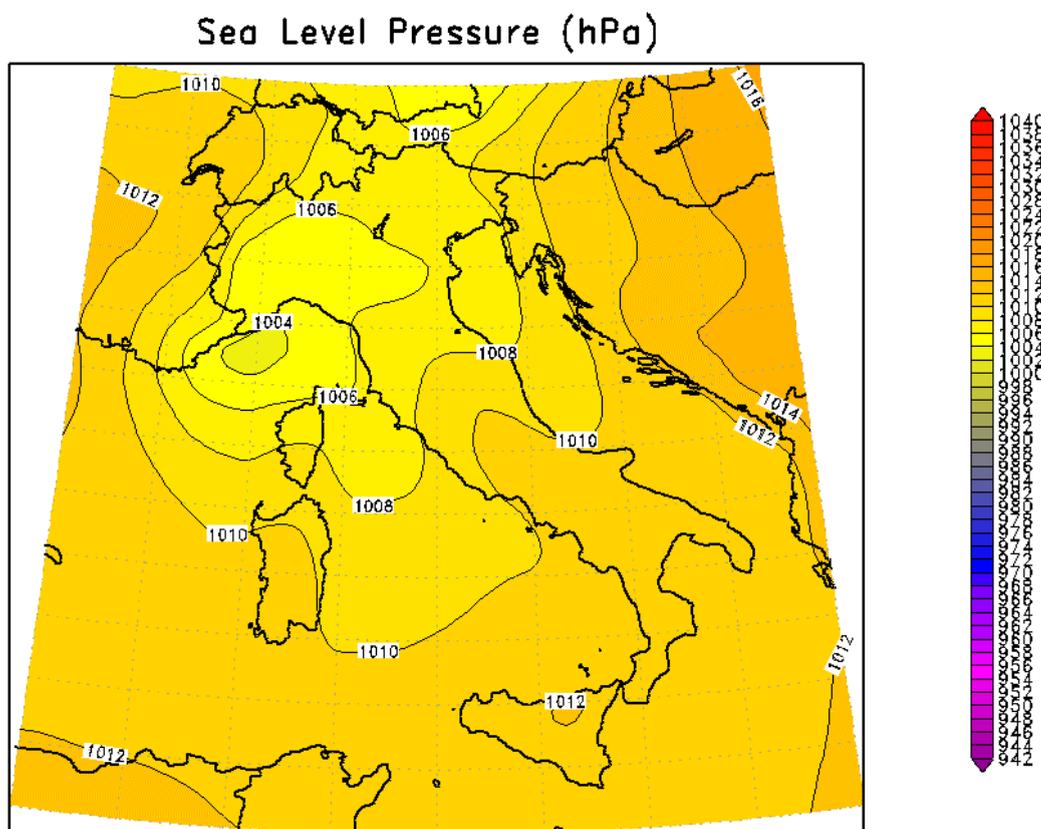
Figura 5 - Analisi delle 6 UTC del 5/9/1998 del campo di pressione ridotta al livello del mare.

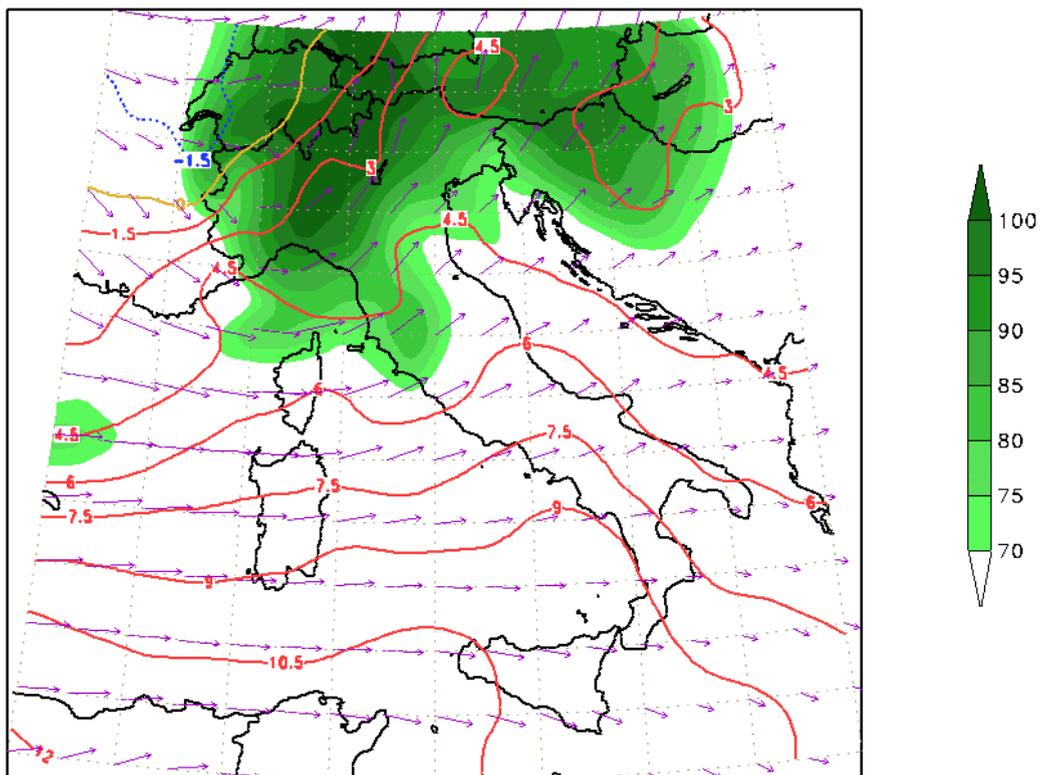
Figura 6 - Analisi delle 00 UTC del 5/9/1998 dei campi di umidità relativa (ombreggiato), temperatura (linee continue) e vento (freccette) a 700 hPa.

Temperature and moisture advection at hPa 700

Nelle prime ore del 5 prosegue il moto verso est della struttura depressionaria ed anche il calo di pressione sull'Italia settentrionale; il fronte freddo associato è posizionato ai margini occidentali della catena alpina. Il minimo nei bassi strati si localizza sulla Costa Azzurra e di conseguenza nei bassi strati sul Piemonte il flusso è da sud-est. L'analisi del livello isobarico di 850 hPa (Figura) mostra una evidente zona di convergenza da sud, sud-est localizzata nella zona del Verbano.

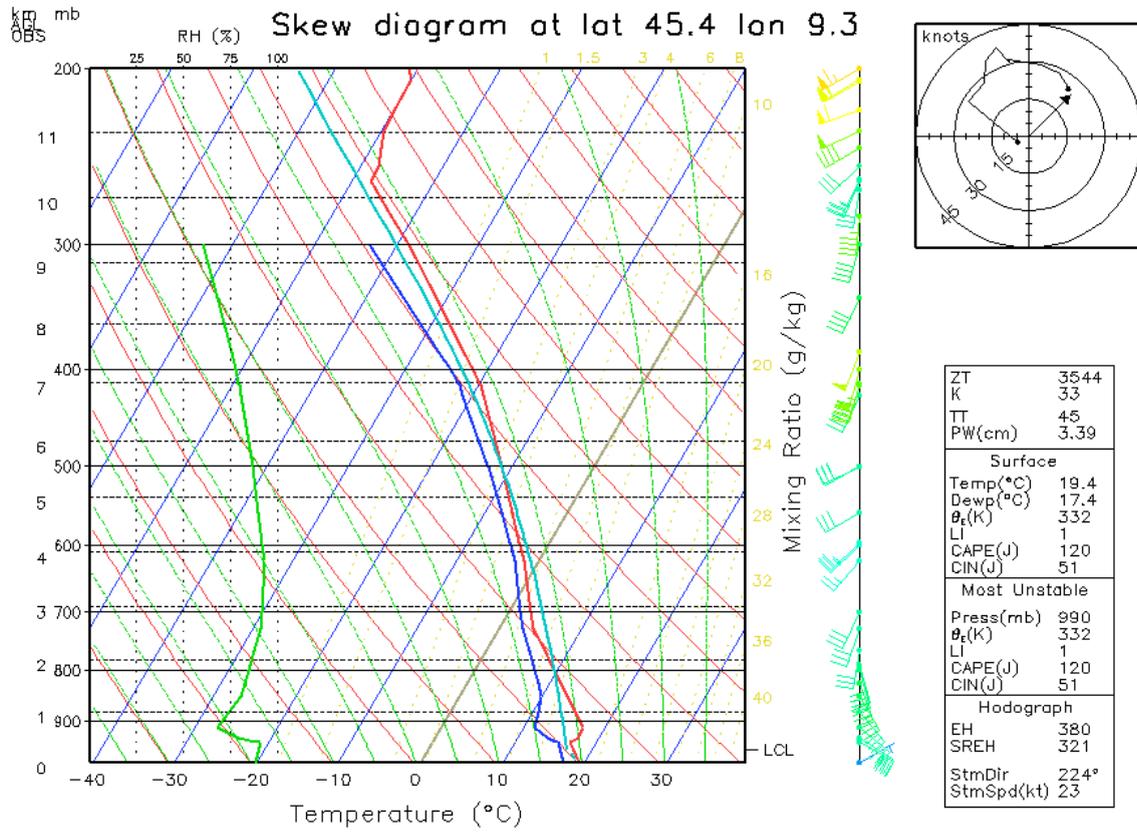
Figura 7 - Radiosondaggio di Milano Linate, ore 6 UTC del 5/9/1998.

Milano / Linate 107 m - Sat 05 SEP 1998 06:00 UTC

Le 6 UTC corrispondono all'istante in cui il calo di pressione è più marcato ed inizia a verificarsi anche una diminuzione di temperatura (sul settore settentrionale a 700 hPa la temperatura cala di circa 4 gradi in 6 ore) con una conseguente diminuzione dello zero termico (da 3500 a 3100 metri sul settore settentrionale e da 3800 a 3500 metri sul basso Piemonte). Il minimo al suolo è ora situato sul Ponente ligure (Figura). Dalla Figura notiamo l'area con umidità prossima alla saturazione localizzata tra il Piemonte nord-orientale ed il Trentino. Il profilo termodinamico su Milano Linate (7) indica la presenza di nubi sempre più estese verticalmente (lo strato con umidità superiore al 75% si estende quasi ininterrottamente dal suolo fino a 7500 metri); lo strato con maggiore umidità risulta sempre essere in quota (tra 2600 e 4800 metri).

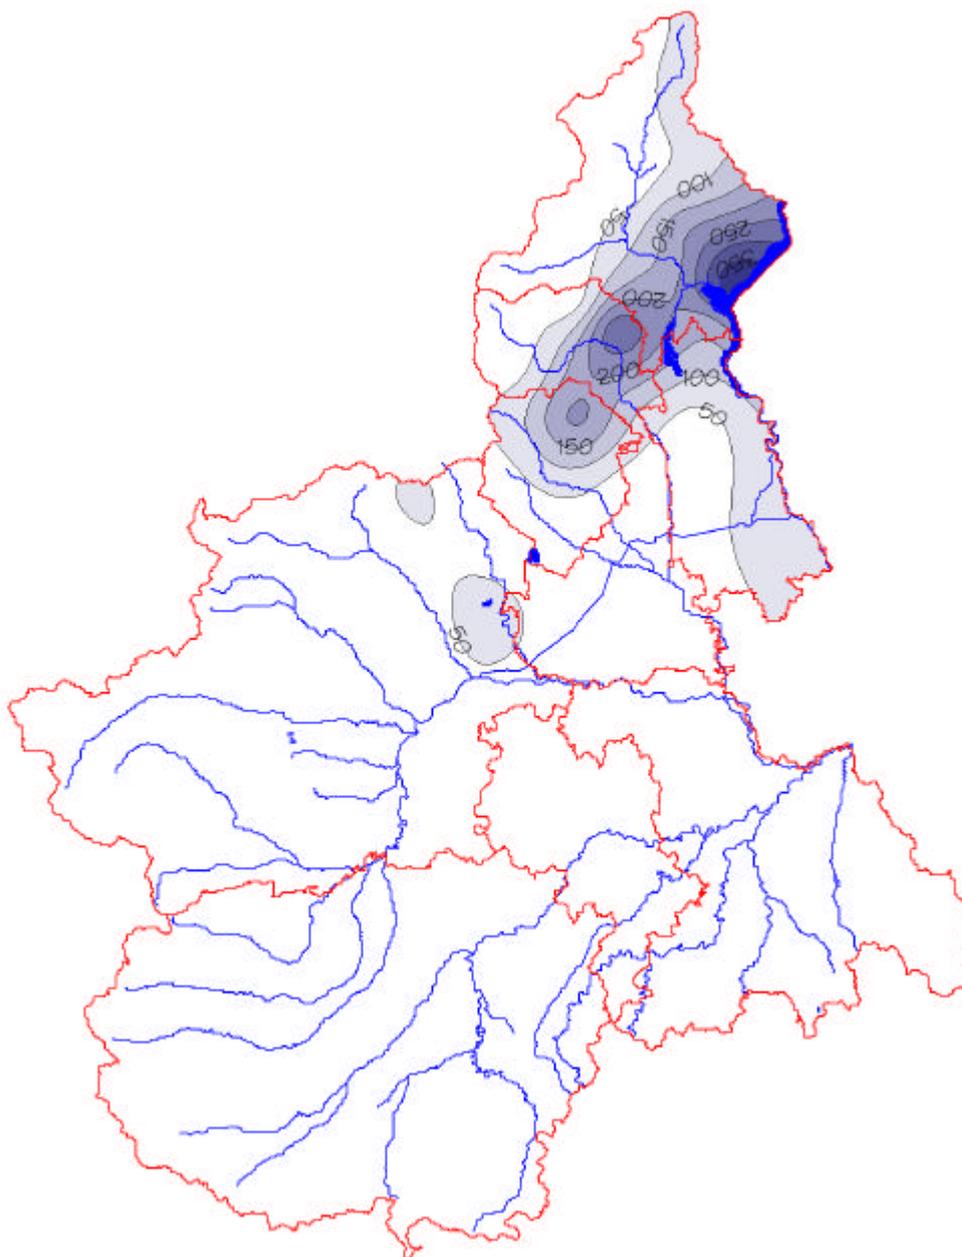
Figura 8 - Distribuzione dei totali di pioggia caduta tra le 18:00 del 4/9/98 e le 6:00 del 5/9/98.

Le piogge intense si sono concentrate in meno di 12 ore. L'area interessata da precipitazioni di massima intensità di durata 6 ore superiori ai 100 mm si estende dal Biellese Orientale sino al Lago Maggiore includendo la Media valle Sesia, la Valle Storna e il Basso Toce (Figura).

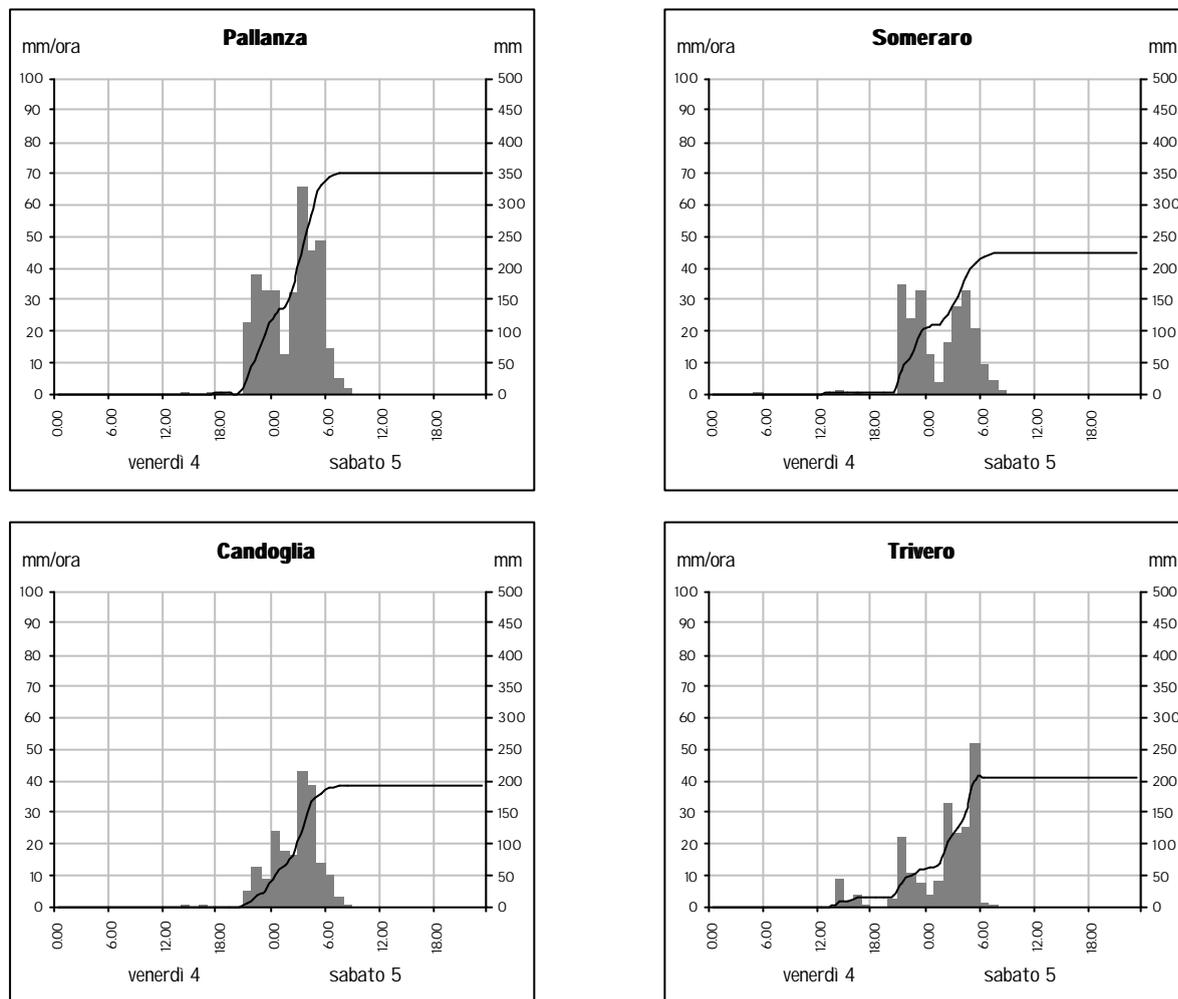
Figura 9 - Precipitazioni cumulate e intensità nei giorni 4-5 settembre su Basso Toce-Verbano-Biellesse Orientale.

Analizzando gli istogrammi di precipitazione più significativi del 4 e 5 settembre 1998 (Figura , Figura), si può osservare che l'inizio delle piogge intense è avvenuto alle ore 20:00 del 4 settembre nella zona del Basso Toce - Verbano, anticipato, con modesti afflussi, di circa un'ora, nella zona Sesia-Strona, e può considerarsi generalmente concluso alle ore 7:00 del 5 settembre.

La distribuzione delle massime intensità nella zona Toce-Verbano e Biellese-Orientale ha un andamento confrontabile nelle varie stazioni di rilevamento, con un primo scroscio tra le ore 20:00 e 22:00 del giorno 4, seguito da un secondo momento di forte precipitazione tra le ore 3:00 e le ore 5:00 del giorno 5.

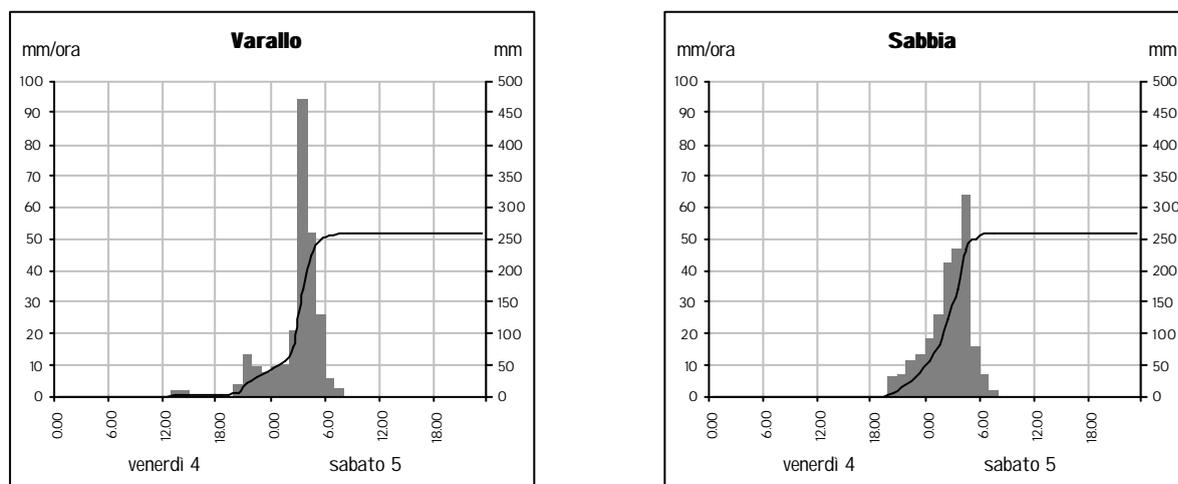
Figura 10 - Precipitazioni cumulate e intensità nei giorni 4-5 settembre sulla media valle Sesia.

Nella zona Sesia-Strona (Tabella), la distribuzione delle massime intensità orarie si è concentrata in un unico momento fra le ore 2:00 e le ore 4:00 del giorno 5.

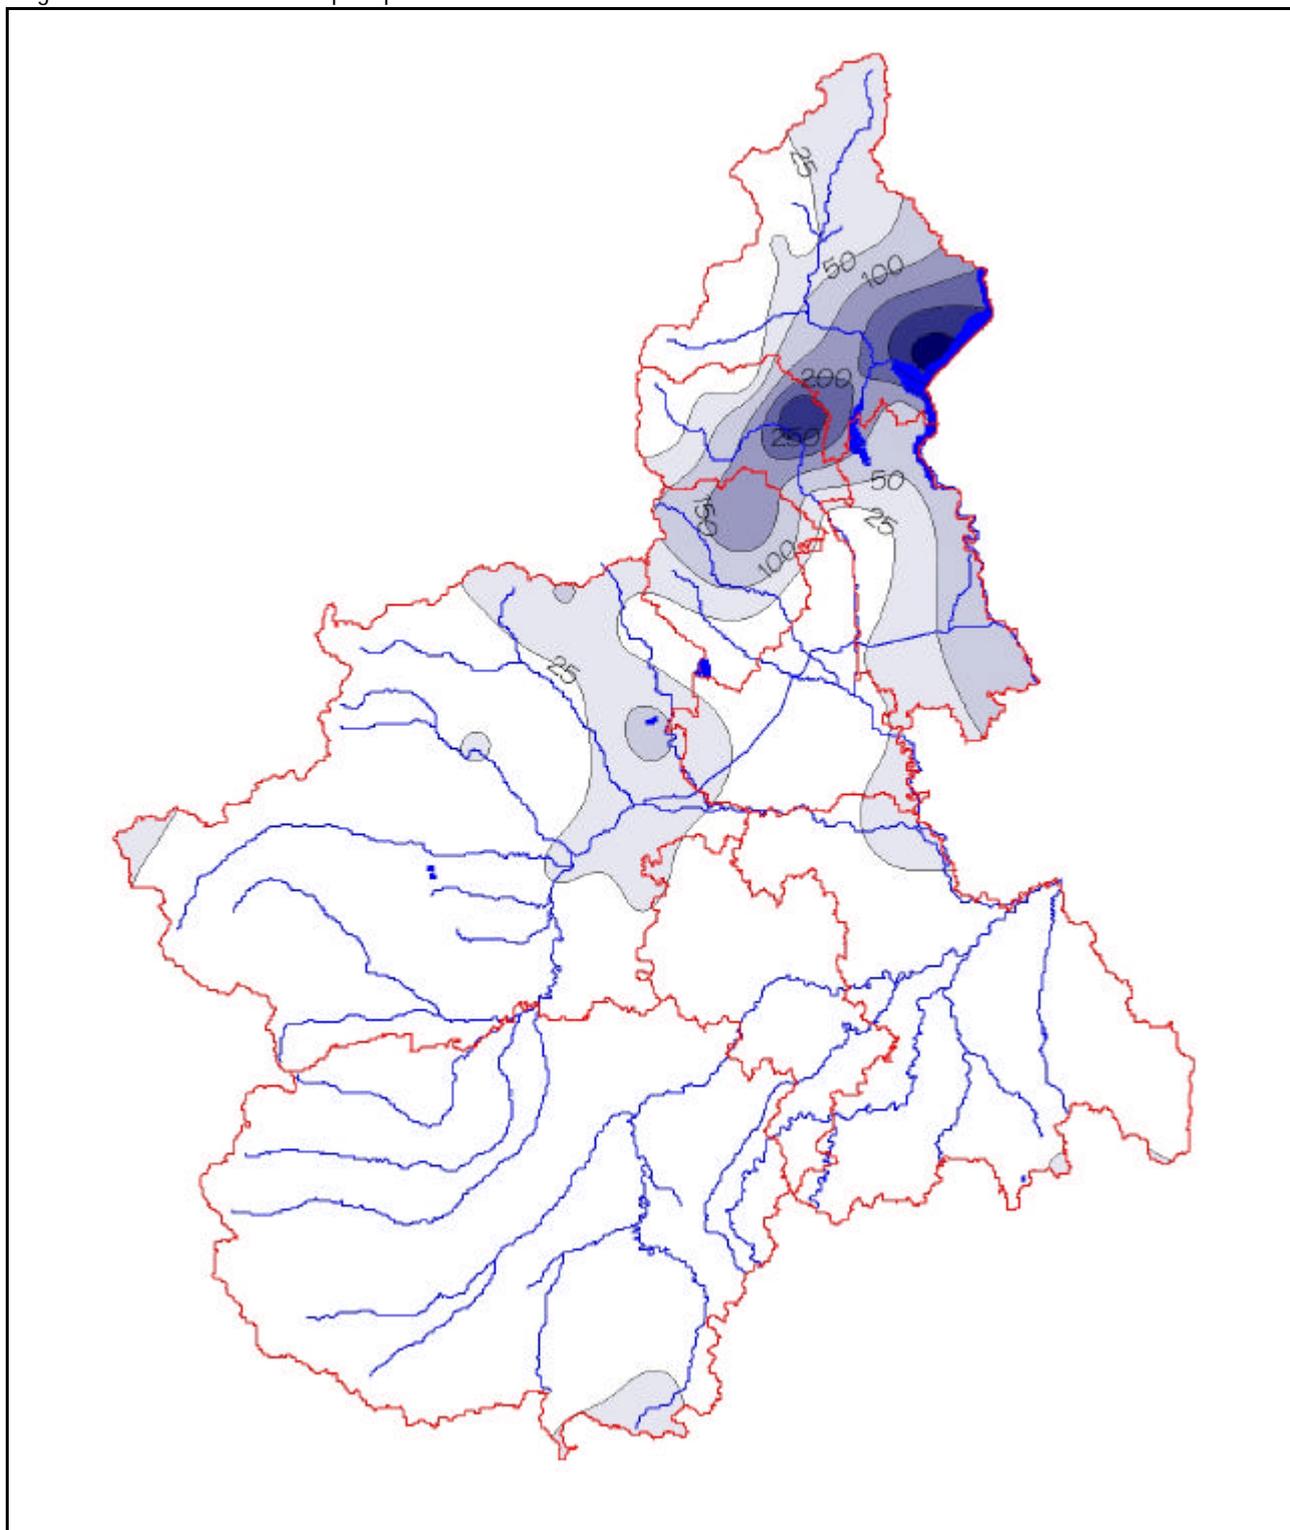
Figura 11 - Distribuzione delle precipitazioni di massima intensità di durata 6 ore.

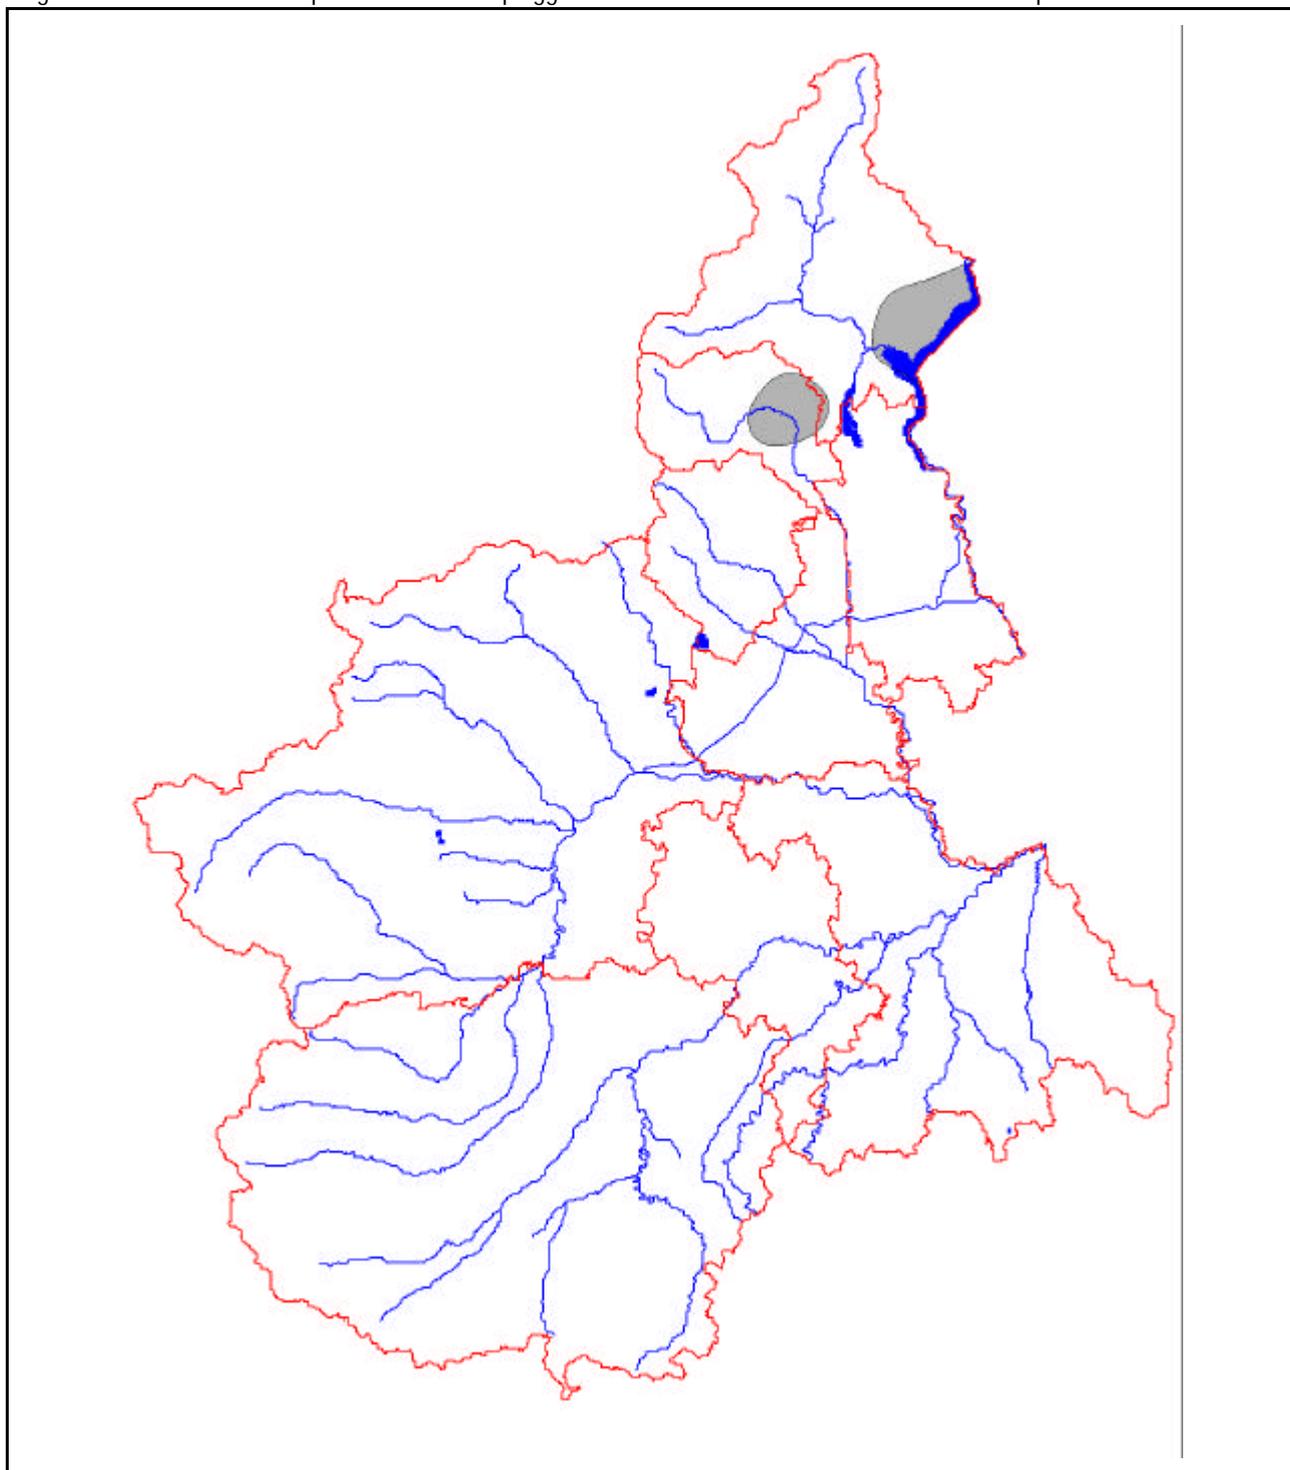
Figura 12 - Aree in cui il tempo di ritorno delle piogge di massima intensità di durata 6 ore ha superato i 100 anni.

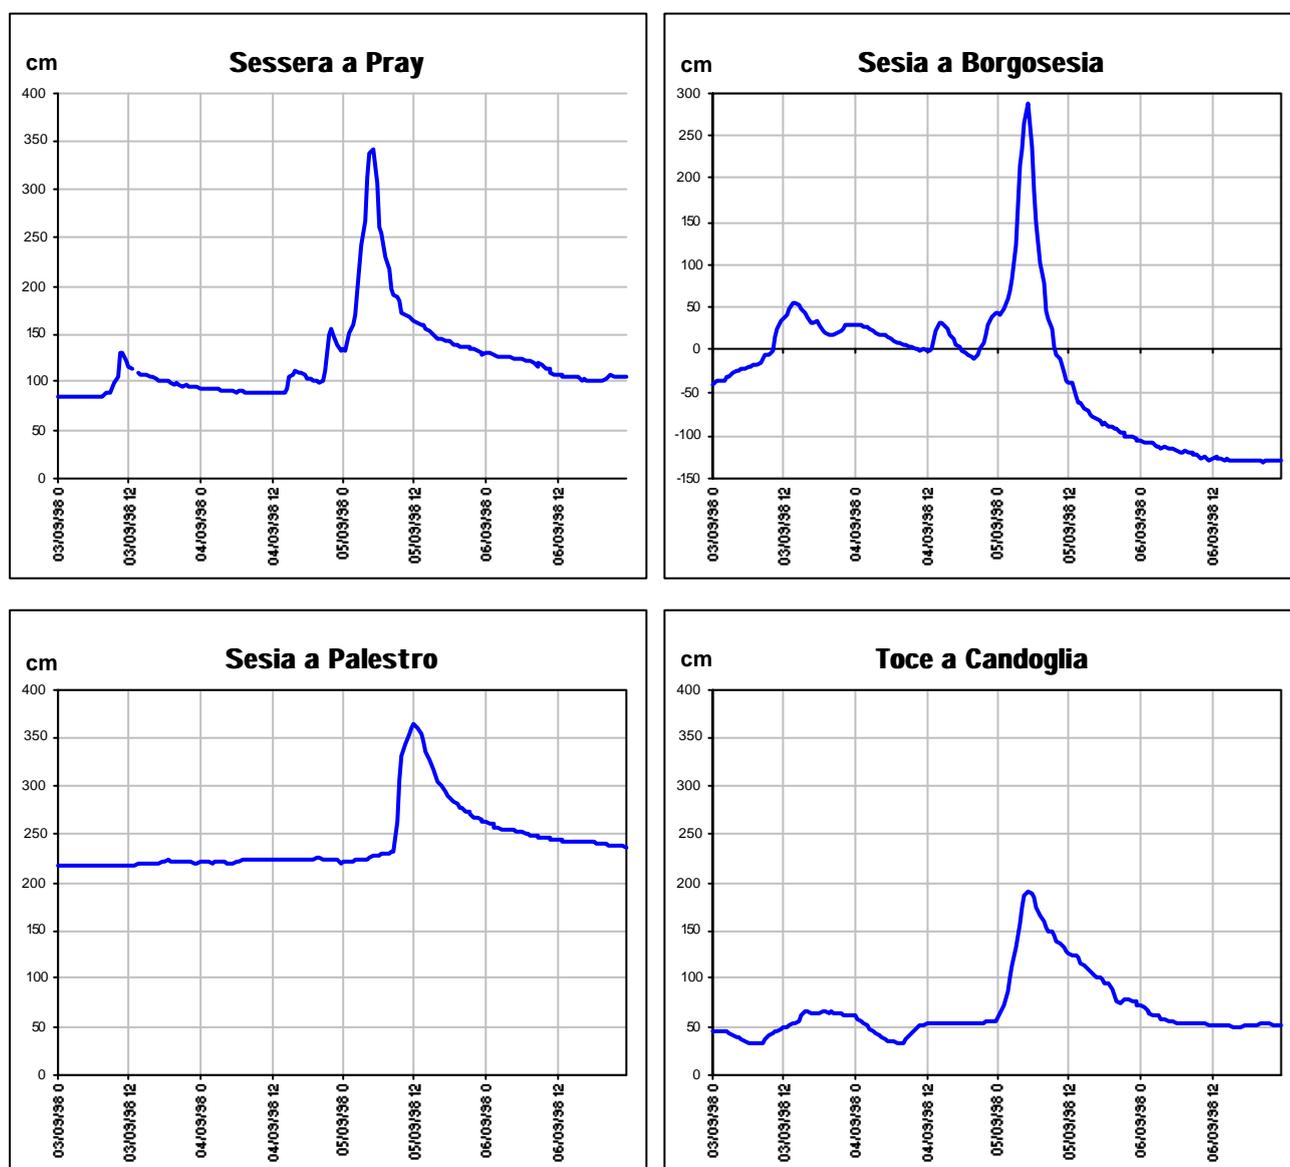
Figura 13 - Idrogrammi dei giorni 3-4-5-6 settembre 1998.

Le intense precipitazioni che sono cadute nella notte tra il 4 e il 5 settembre hanno prodotto significativi innalzamenti dei livelli di alcuni corsi d'acqua nelle Provincie di Vercelli e del Verbano-Cusio-Ossola. Dall'analisi delle misure effettuate dalle stazioni idrometriche (Figura) si deduce che tra i corsi d'acqua principali, solamente il F. Sesia è stato interessato da un fenomeno di piena, che è transitata alle ore 5:00 (GMT) a Borgosesia ed alle 12:00 a Vercelli (Tabella).
