Studio per il
Piano di gestione della vegetazione perifluviale
Bacino del Torrente Belbo (Cuneo – Asti - Alessandria)

Istituto per le Piante da Legno e l'Ambiente

Giugno 2018

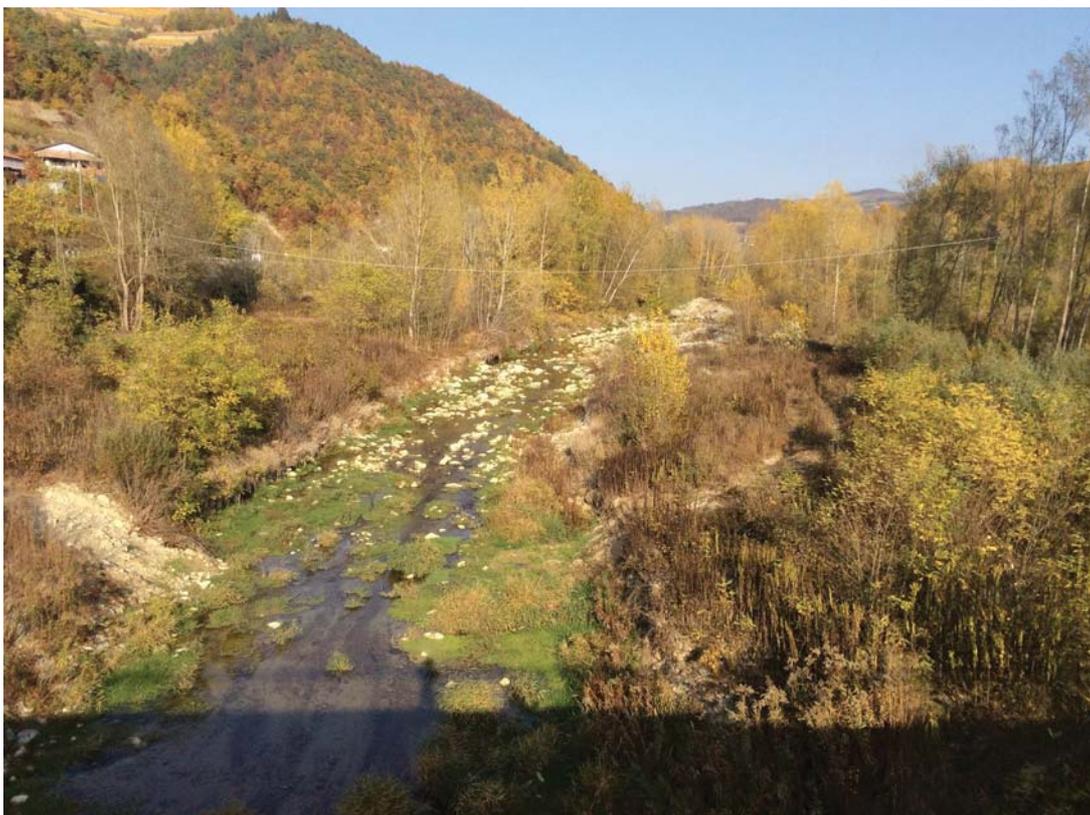
Figura 2. Tratto a valle del Ponte SP 429 oggetto di periodici interventi di taglio della vegetazione in alveo

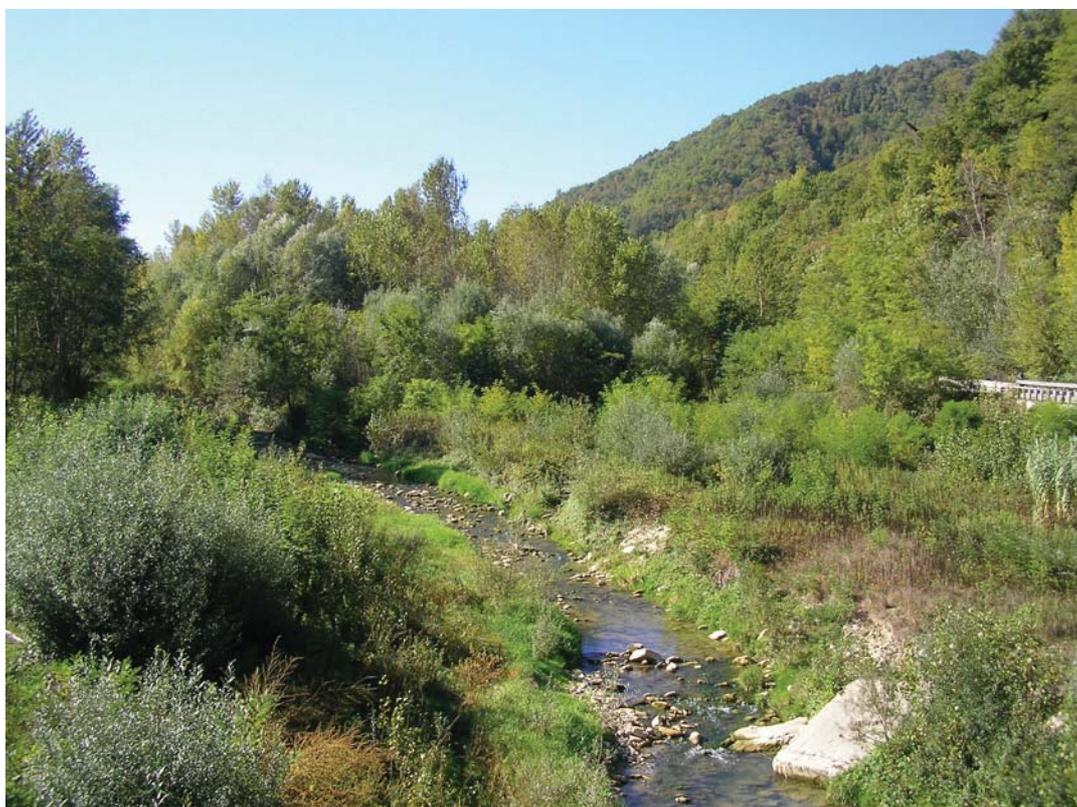
Figura 3. Tratto a monte del Ponte di Via Molino, anch'esso oggetto di periodici interventi di taglio della vegetazione in alveo

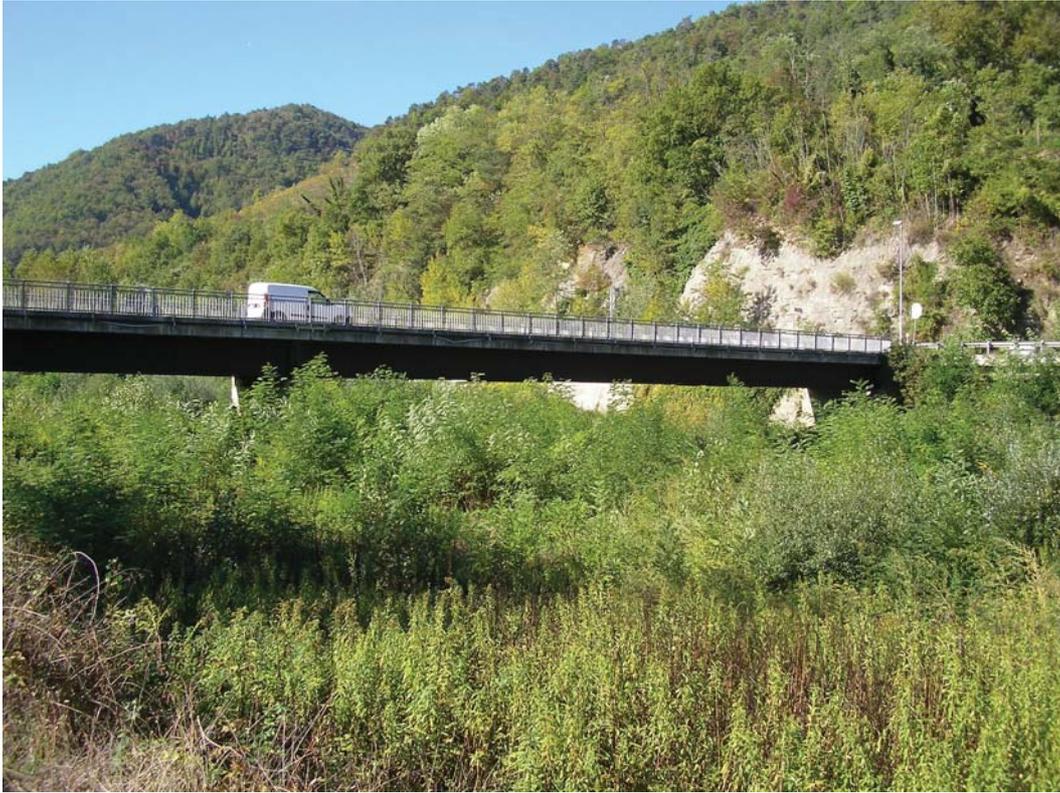
Figura 4. Tratto a valle del Ponte di Via Molino oggetto di periodici interventi di taglio principalmente a carico di salice bianco ; non si rilevano per questa infrastruttura delle criticità

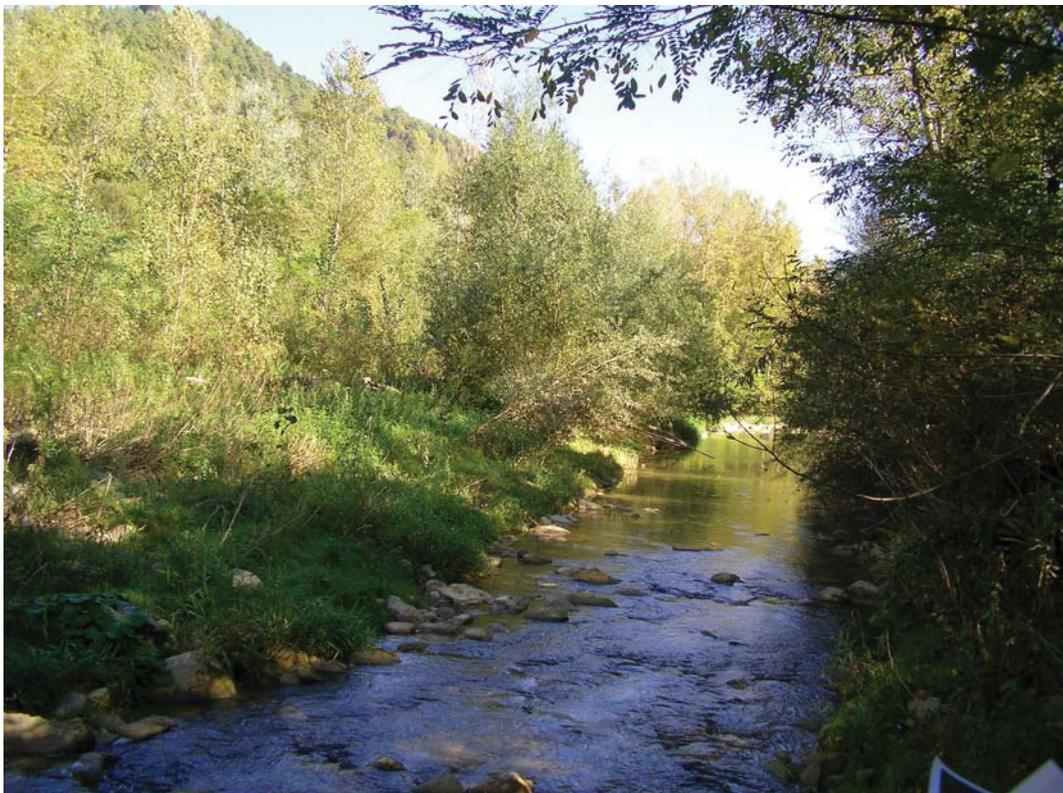
Figura 5. Il corso d'acqua dispone di rami secondari e piane inondabili che vengono riattivate in occasione anche di eventi di piena con probabilità medio- alta

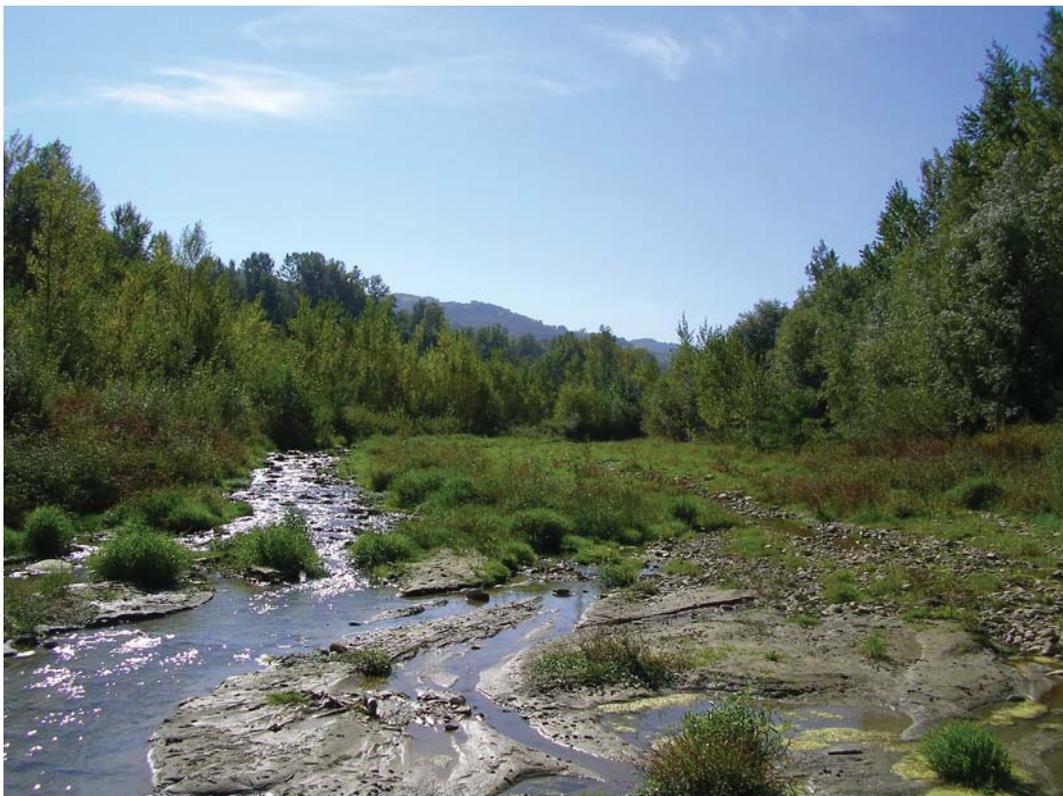
Figura 6. Tratto a monte del guado, anch'esso soggetto a taglio periodico della vegetazione a salicacee: la struttura in caso di piena funziona come soglia

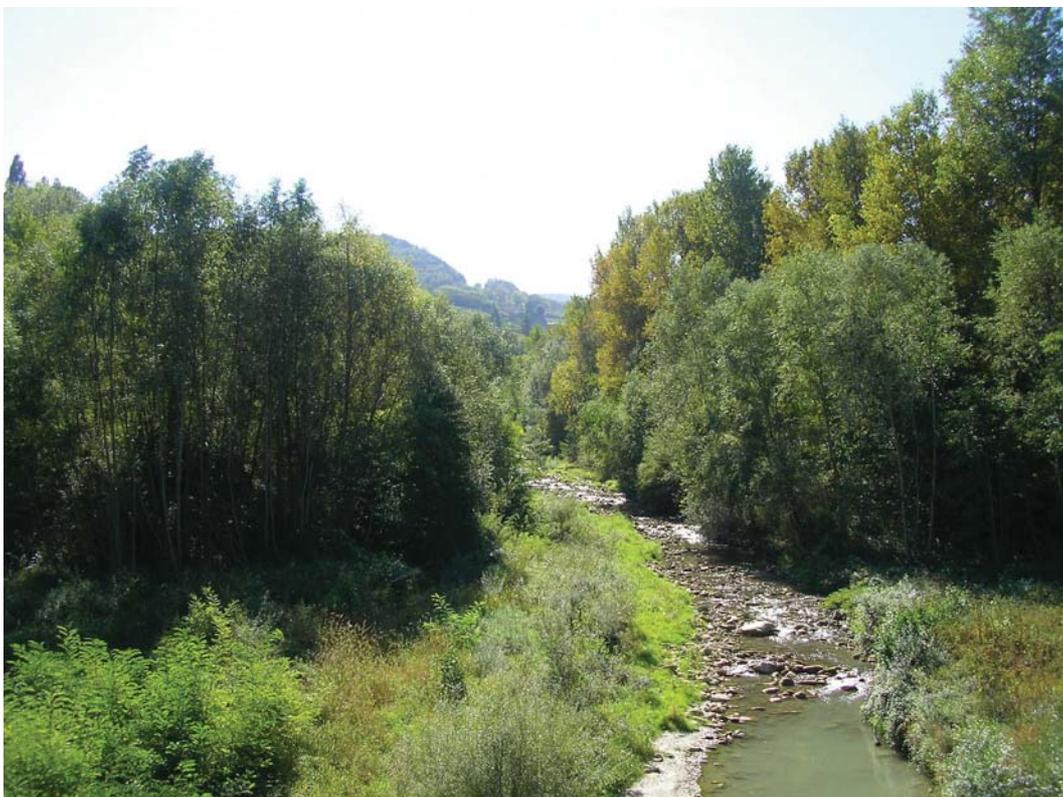
Figura 7. Tratto a monte del ponte di Loc. San Pietro in cui si osserva la ceduzione, prevalentemente salice bianco, per un tratto di circa 50 m

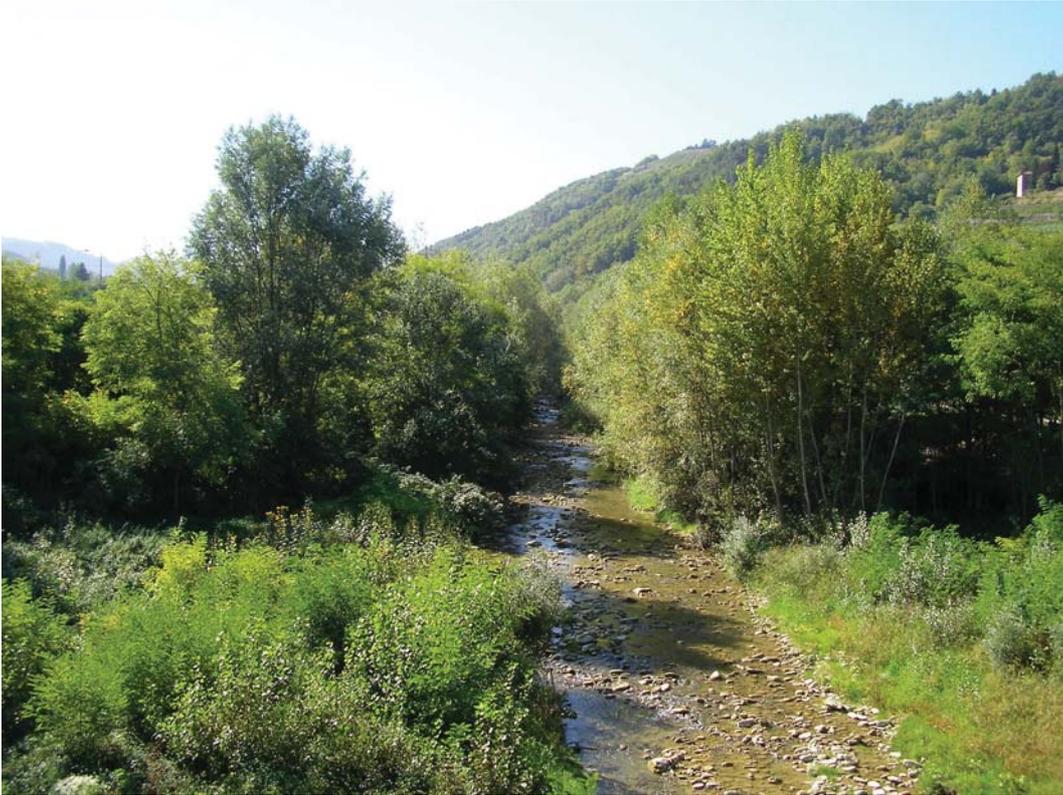
Figura 8. Tratto a monte del ponte in Cossano Belbo gestito mediante taglio periodico della vegetazione in alveo a salicacee

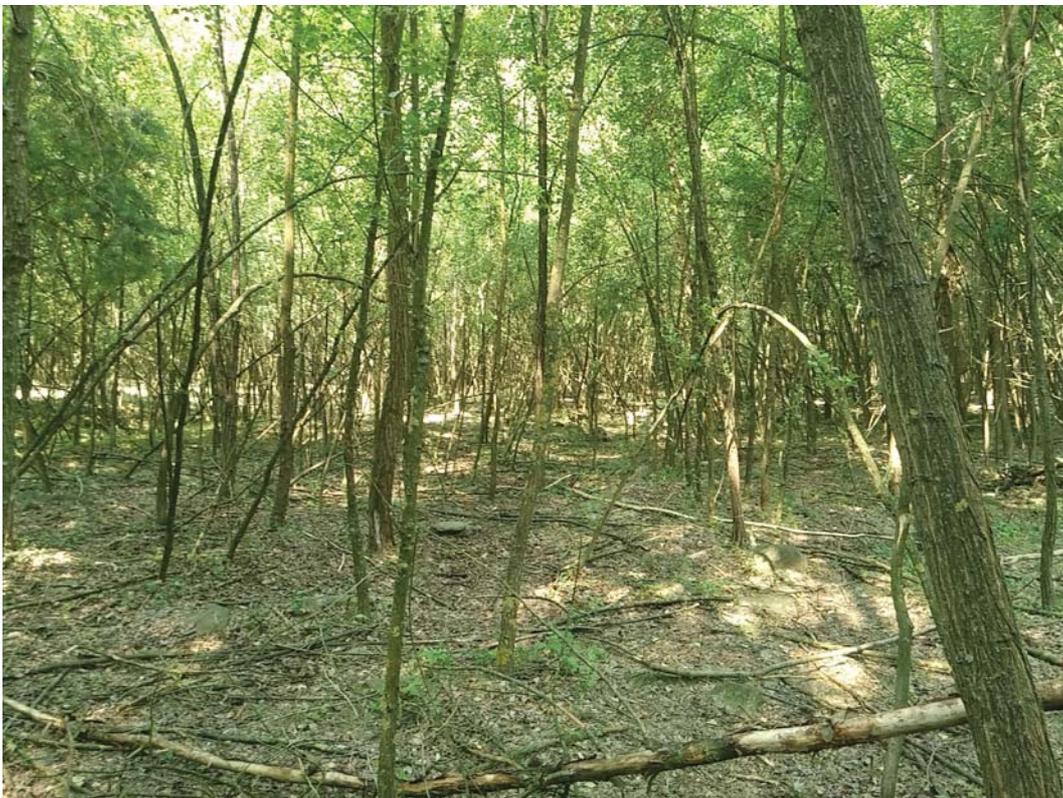
Figura 9. Bosco golenale a prevalenza di pioppo nero con robinia soggetto a periodica inondazione con funzione di area di laminazione a valle di Cossano Belbo

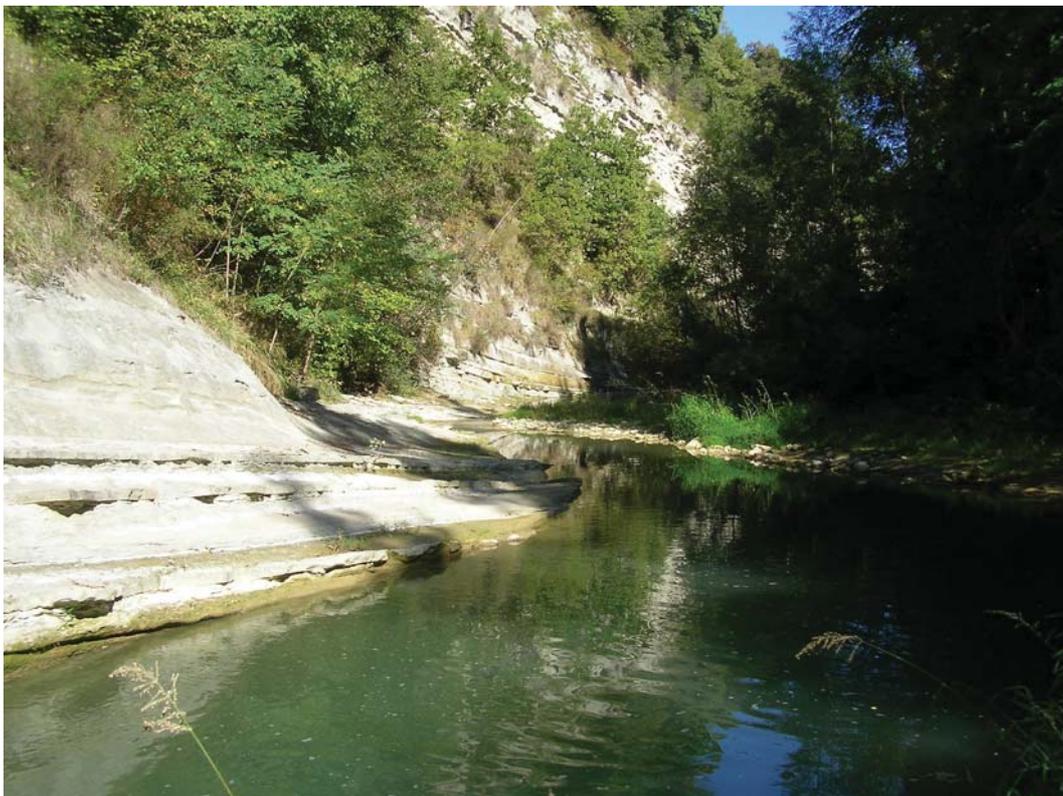
Figura 10. Tratto nei pressi di C. na Prato in cui il corso d'acqua scorre lungo il versante a picco sul fondovalle, innescando localmente processi erosivi

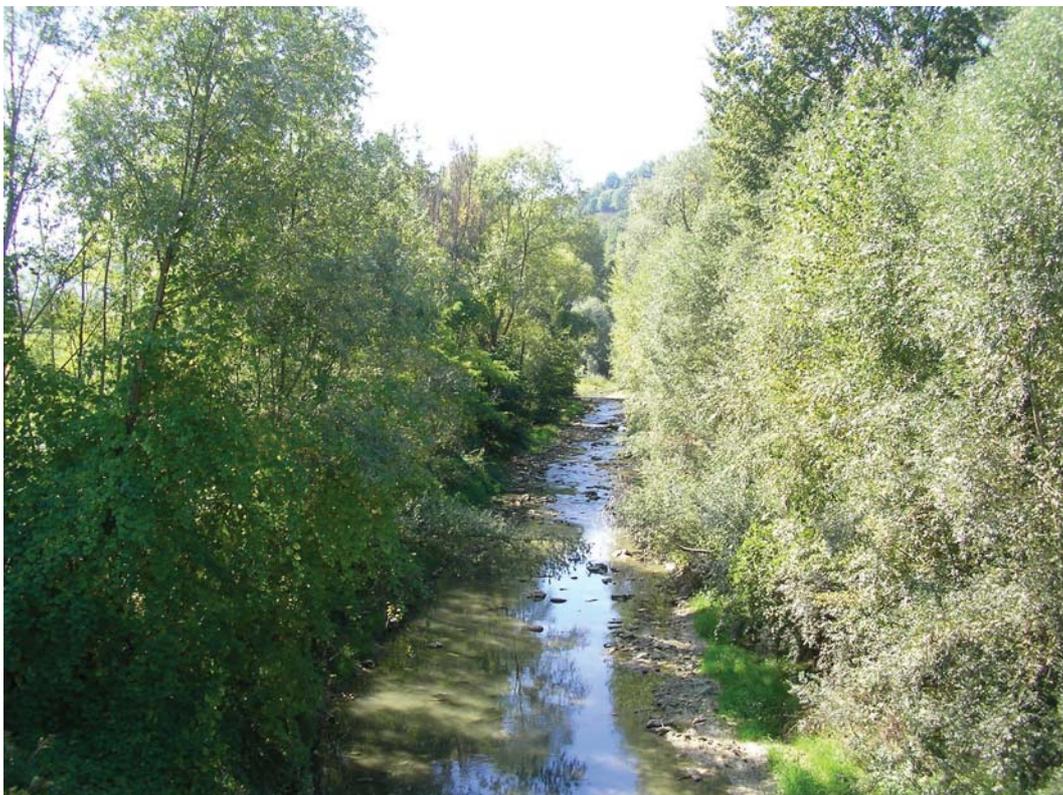
Figura 11. Tratto a monte del ponte della SP 109. Date le caratteristiche del ponte si ritiene necessaria una gestione periodica della vegetazione, per un tratto a monte di almeno 100 m e a valle di 50 m, ai fini di un periodico ringiovanimento della componente arborea.

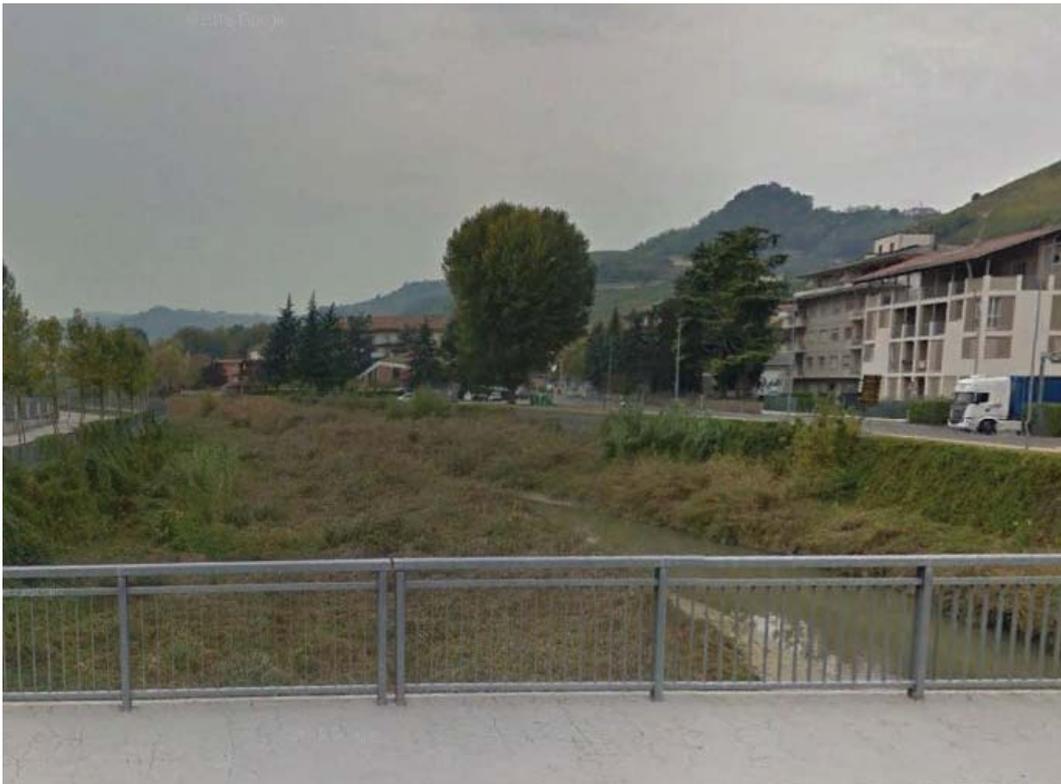
Figura 12. Tratto a monte del ponte di S. Stefano Belbo. Il tratto è stato rettificato e canalizzato; essendo la sezione ridotta rispetto a quella originale, per evitare che si riduca ulteriormente, la vegetazione presente deve essere periodicamente rimossa

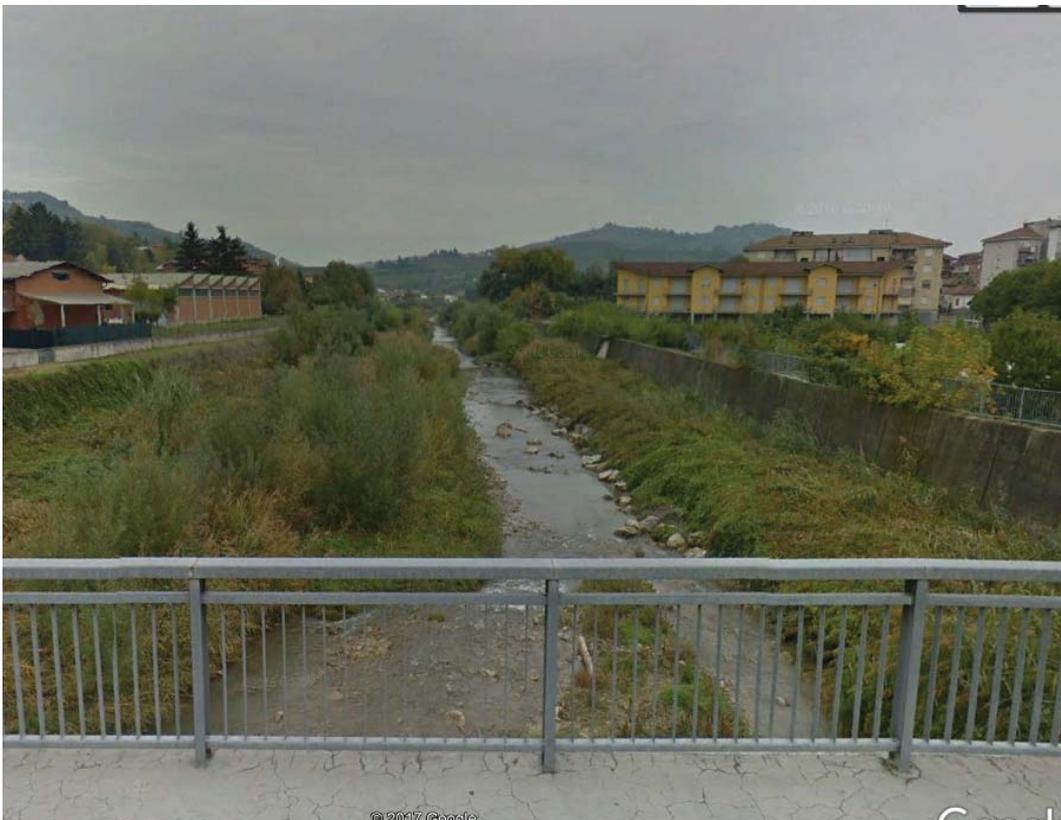
Figura 13. Tratto a valle del ponte di S. Stefano Belbo. Analogamente a quanto suddetto la vegetazione deve essere rimossa periodicamente per evitare una ulteriore riduzione della sezione utile dell'alveo

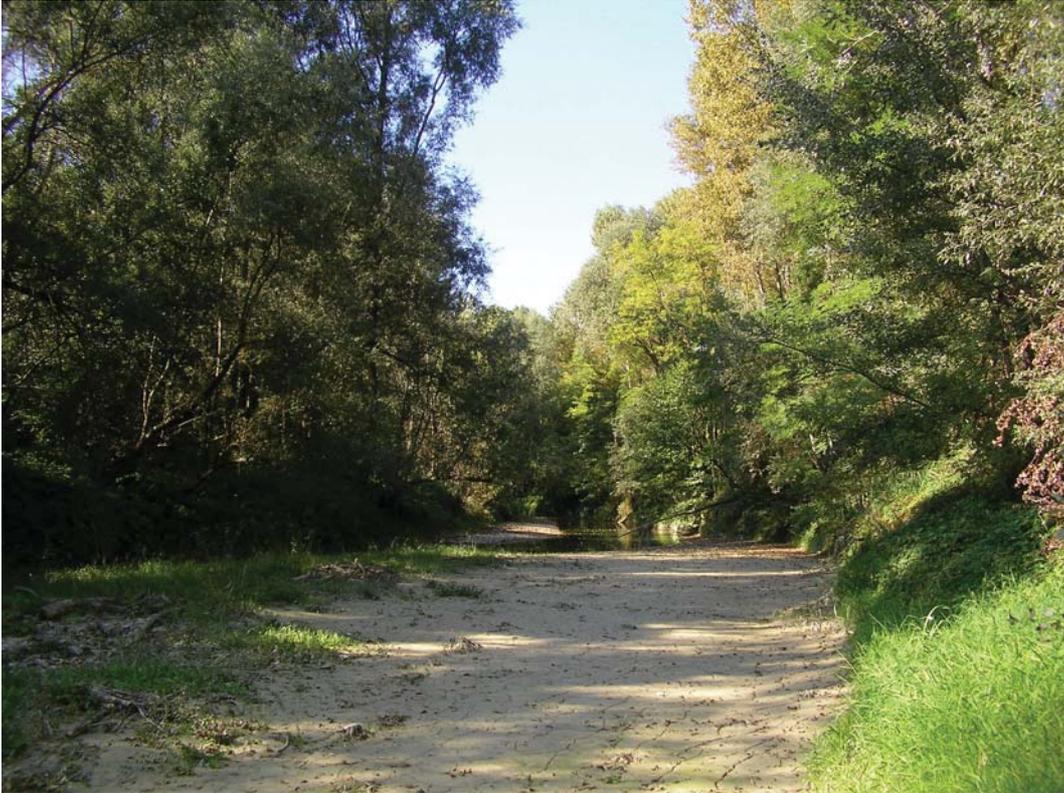
Figura 14. Tratto a monte della cassa di espansione di Canelli in cui si osserva presenza di una piana inondabile, diversamente da quanto si verifica altrove a causa della forte incisione dell'alveo

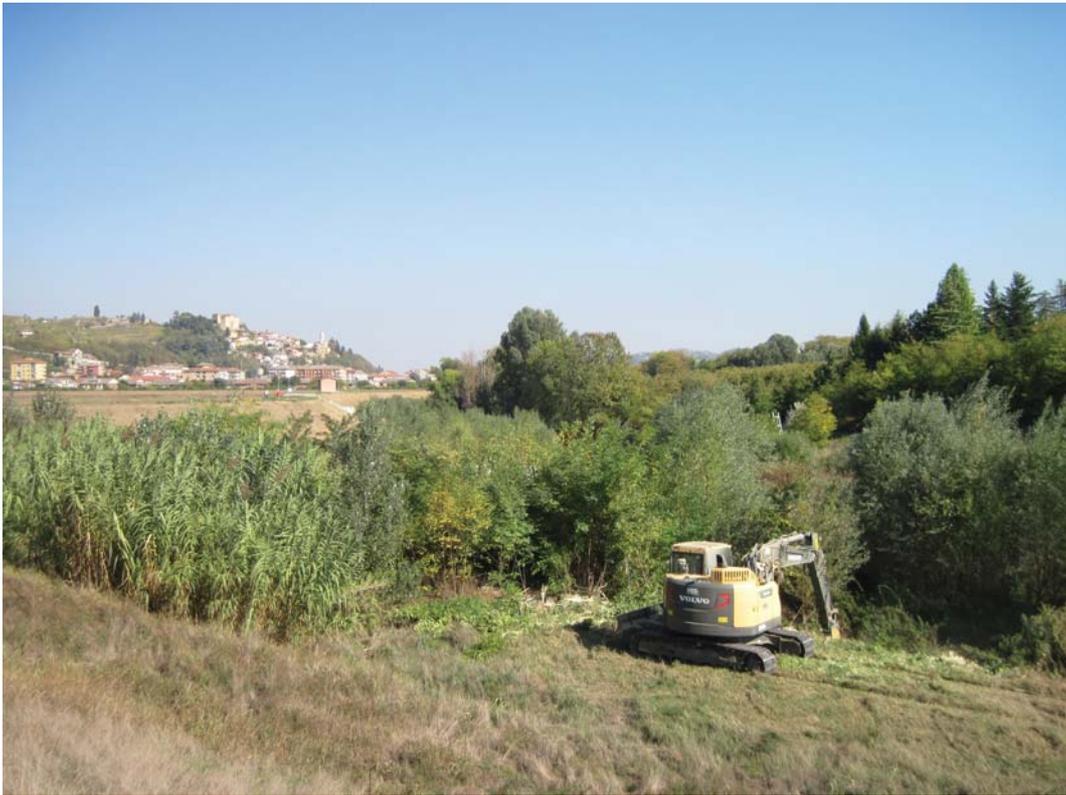
Figura 16. Cassa di espansione di Canelli con mezzi di manutenzione in attività per la riduzione della vegetazione nei tratti arginali

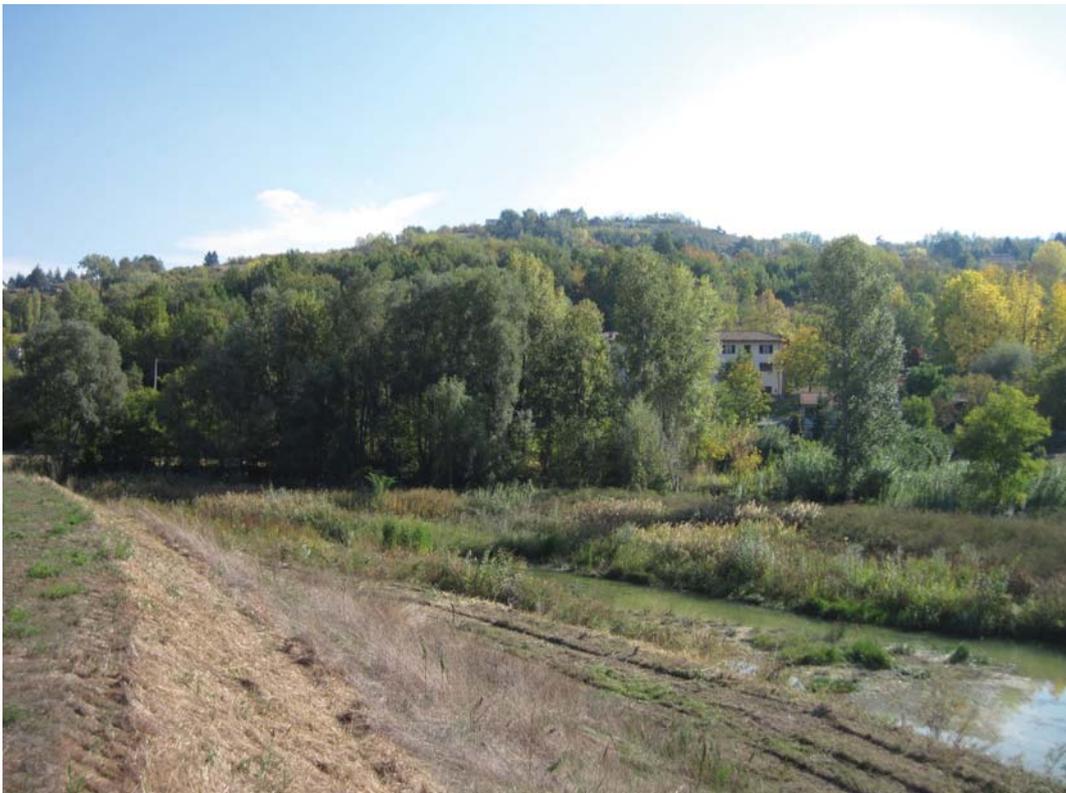
Figura 17. Cassa di espansione di Canelli in un tratto sottoposto a contenimento periodico della vegetazione

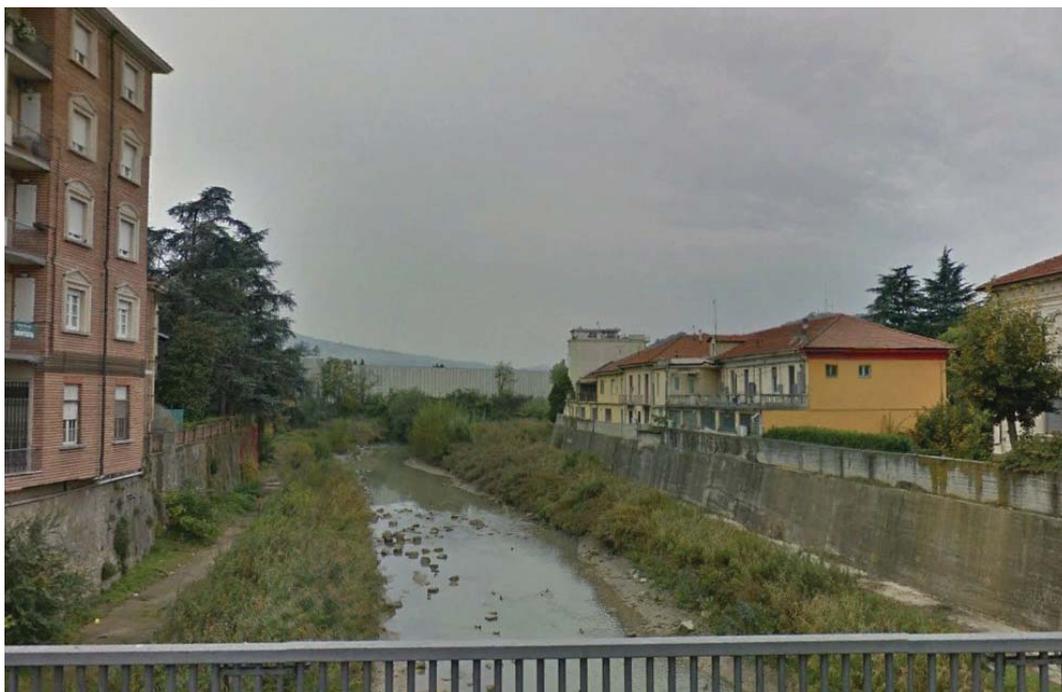
Figura 18. Tratto a monte del ponte di Canelli. Analogamente a quanto indicato per il tratto urbano di S. Stefano B. la vegetazione deve essere periodicamente rimossa

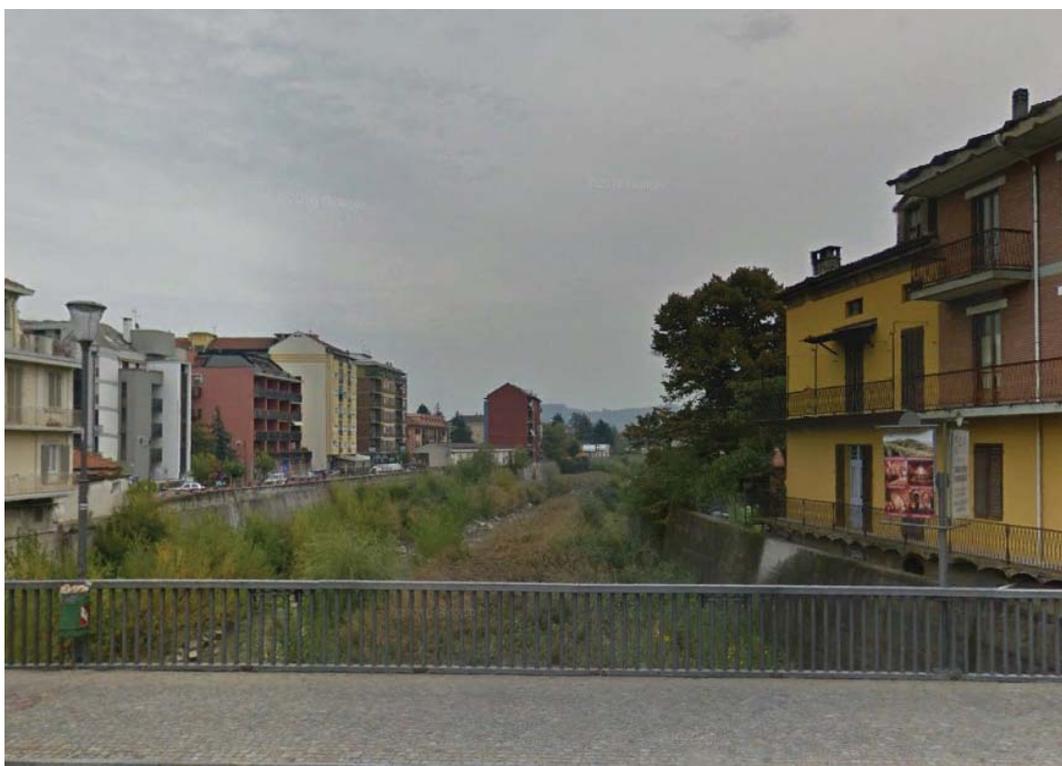
Figura 19. Tratto a valle del ponte di Canelli con alveo arginato da sottoporre a rimozione periodica della vegetazione

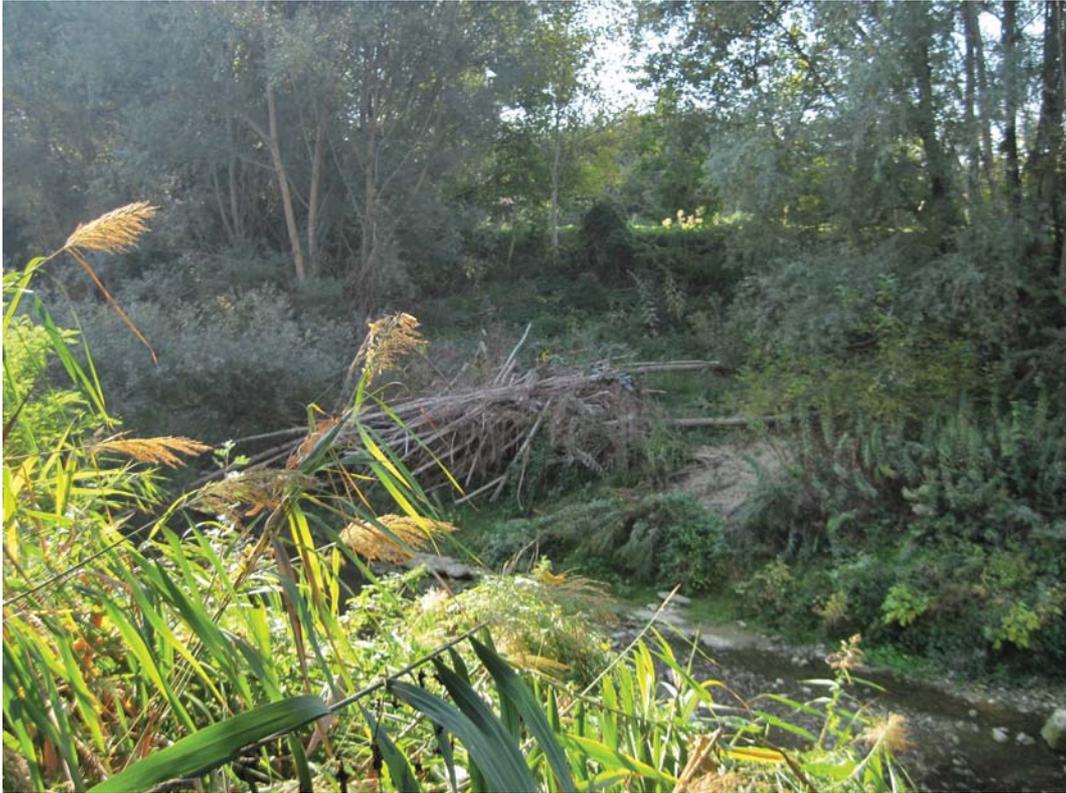
Figura 20. Tratto a valle di Canelli nei pressi del depuratore in cui si notano alcuni gruppi di salici ormai morti per senescenza

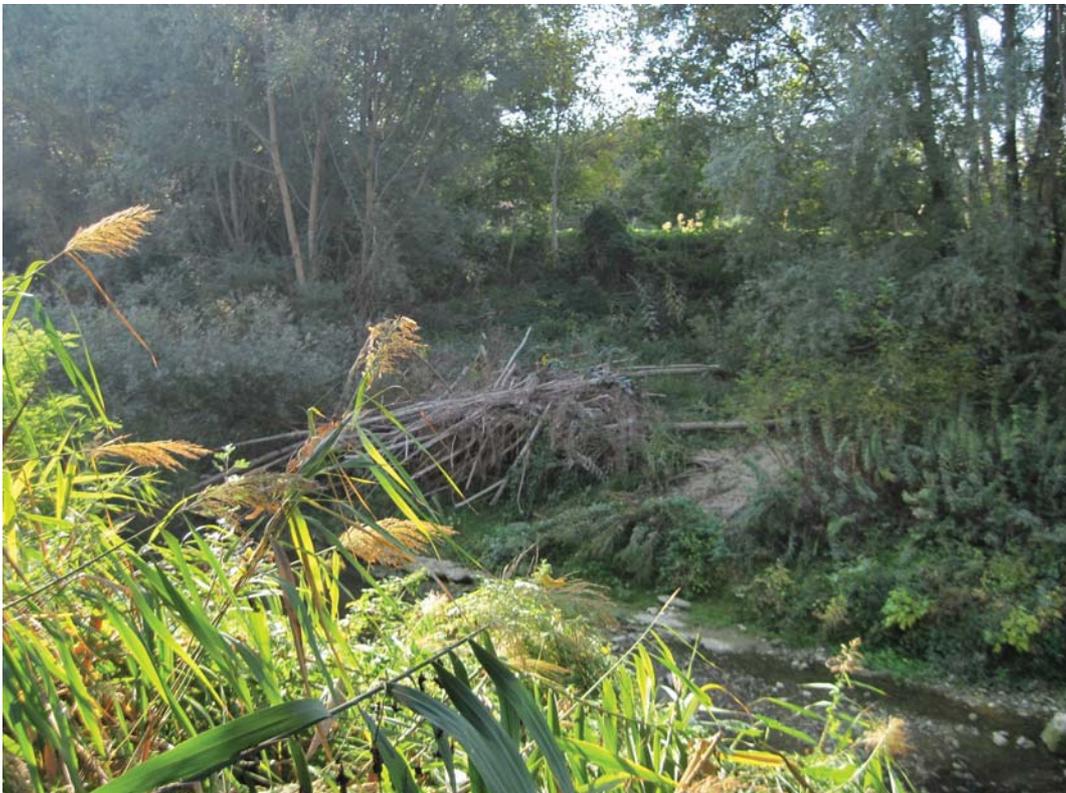
Figura 21. Tratto a valle di Canelli nei pressi del depuratore con accumuli di legno in alveo; per quanto osservato la presenza di tali depositi risulta poco frequente

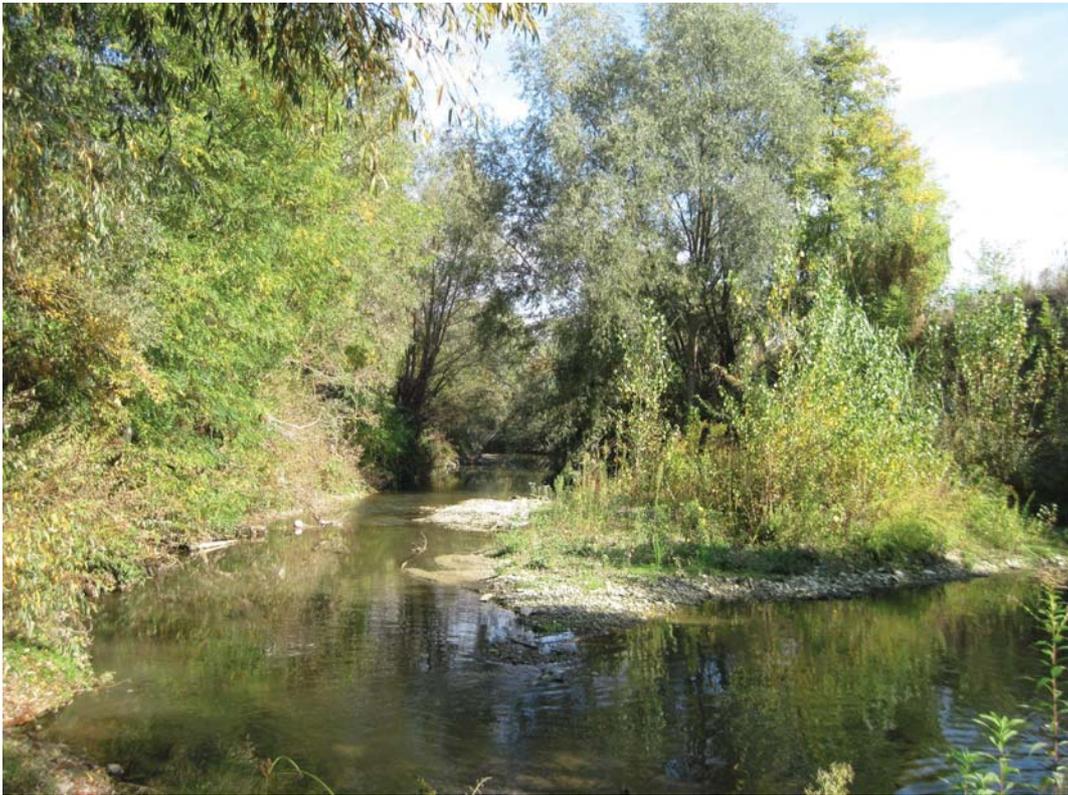
Figura 22. Tratto a valle di Canelli in cui l'alveo si ramifica creando barre vegetate

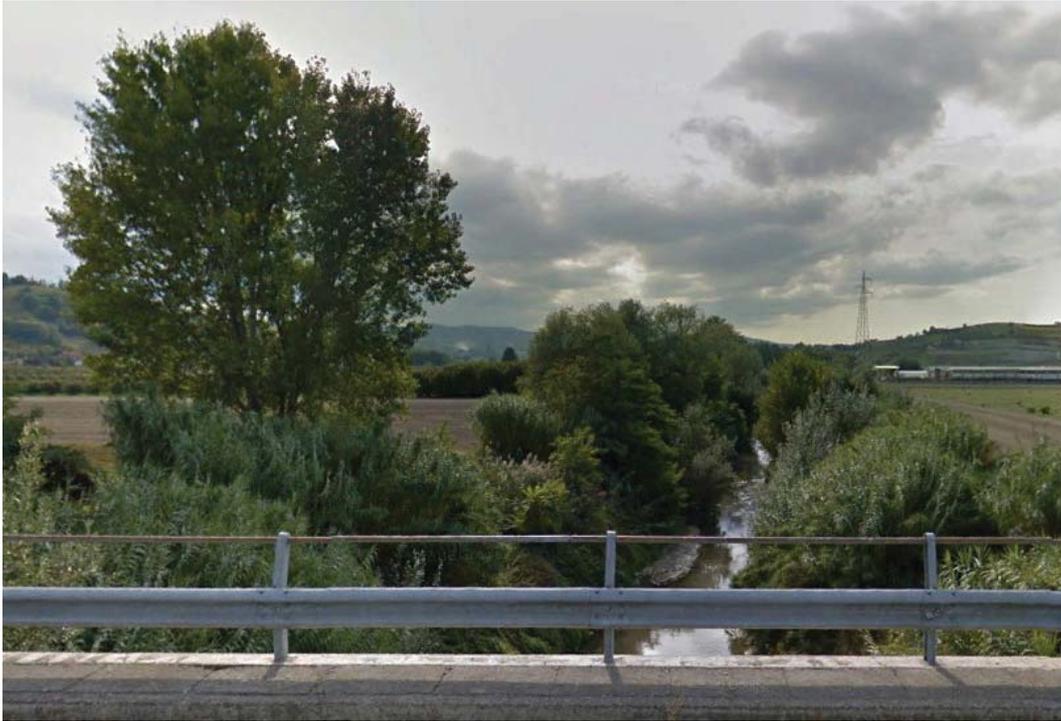
Figura 24. Ponte di Quartino (Calamandrana) lato a monte, da sottoporre a gestione periodica della vegetazione arborea per un tratto di almeno 50 m

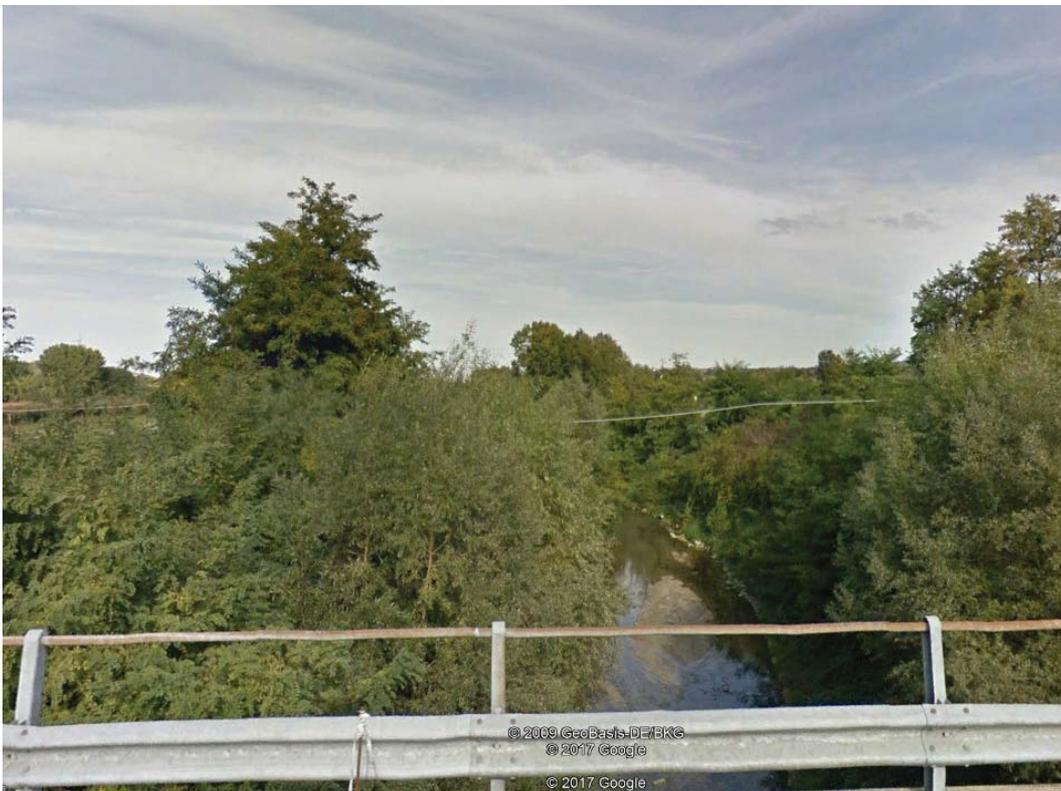
Figura 25. Ponte di Quartino (Calamandrana) lato a valle da sottoporre a gestione periodica della vegetazione arborea per un tratto di almeno 30 m

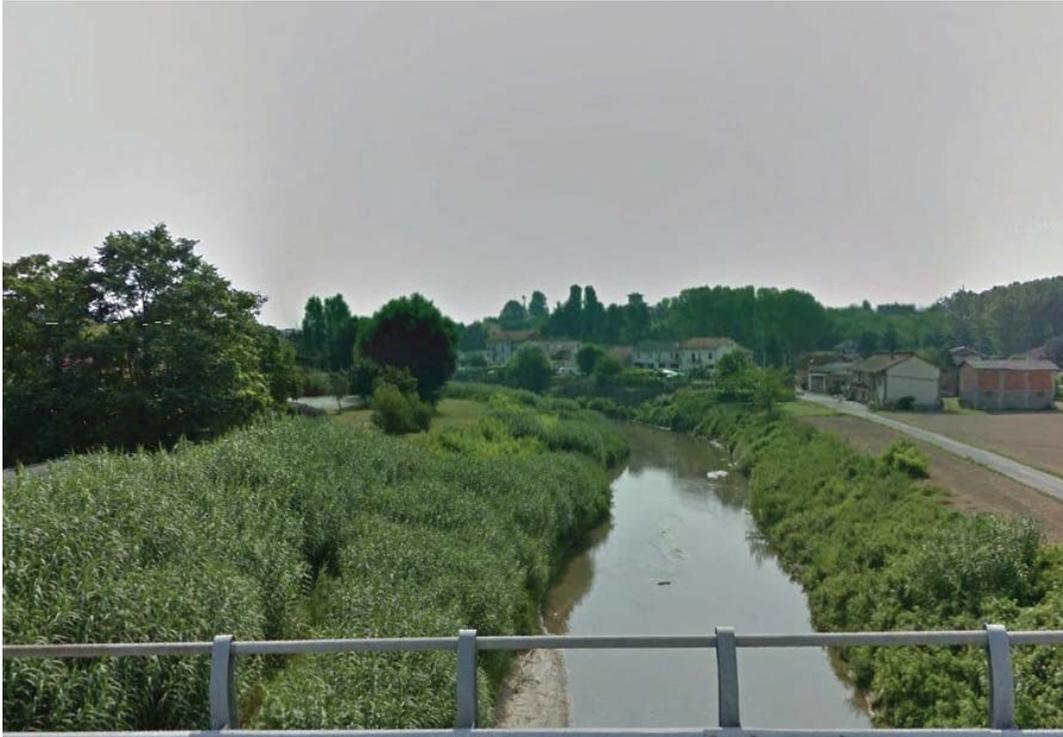
Figura 26. Lato a valle del Ponte della SP 592 presso Nizza Monferrato; le sponde risultano colonizzate in prevalenza da *Arundo donax*, che limita lo sviluppo delle altre specie

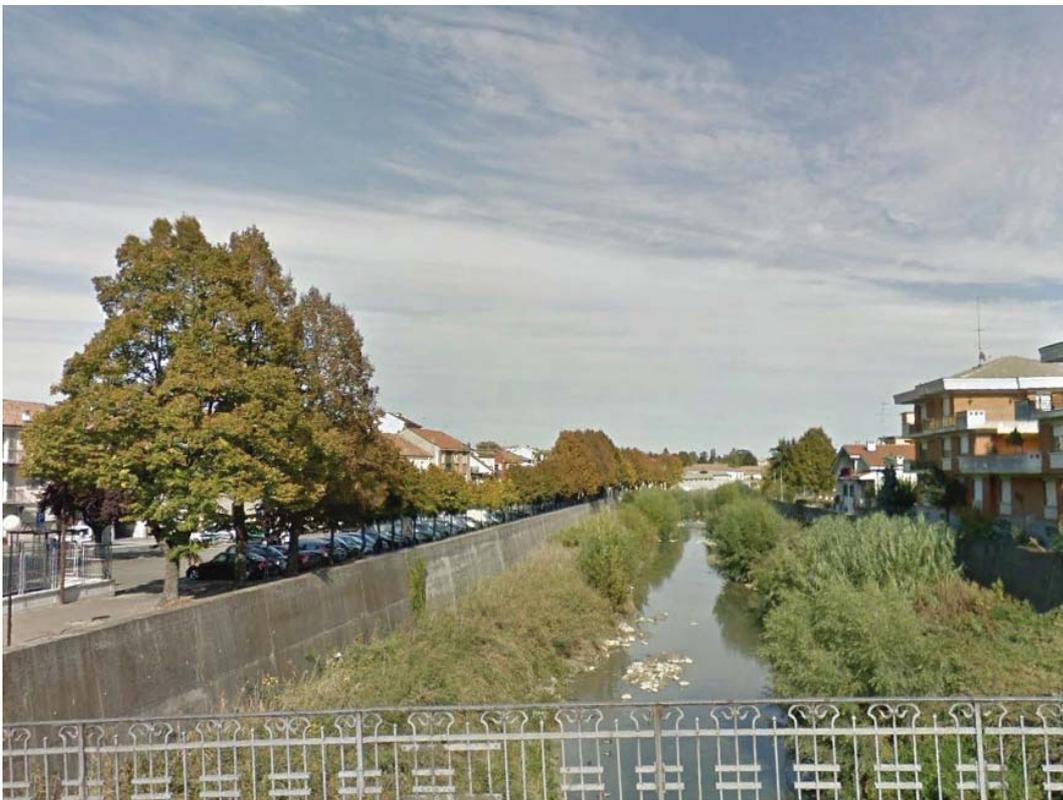
Figura 27. Lato a valle del Ponte di Via Roma a Nizza Monferrato; analogamente a Santo Stefano B. e a Canelli il tratto urbano è difeso mediante muri arginali. La vegetazione all'interno dell'alveo viene periodicamente gestita con tagli a raso

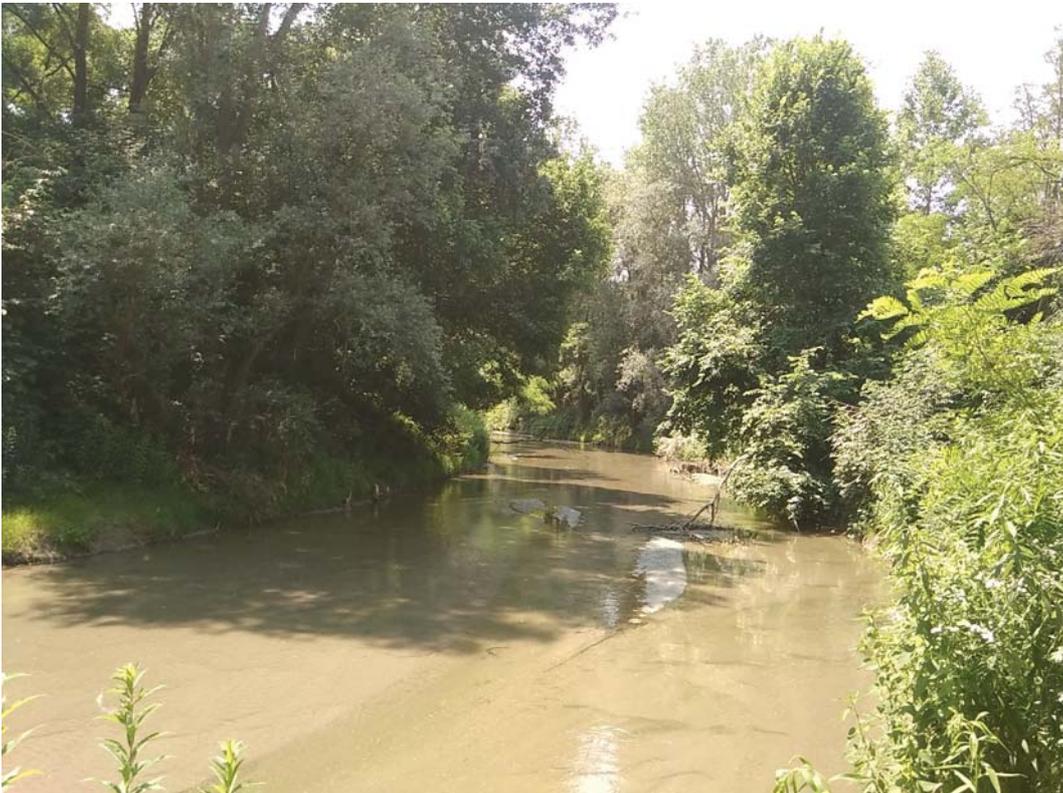
Figura 29. A valle di Nizza Monferrato; tratto l'alveo è meno inciso e più ampio rispetto a quello di monte

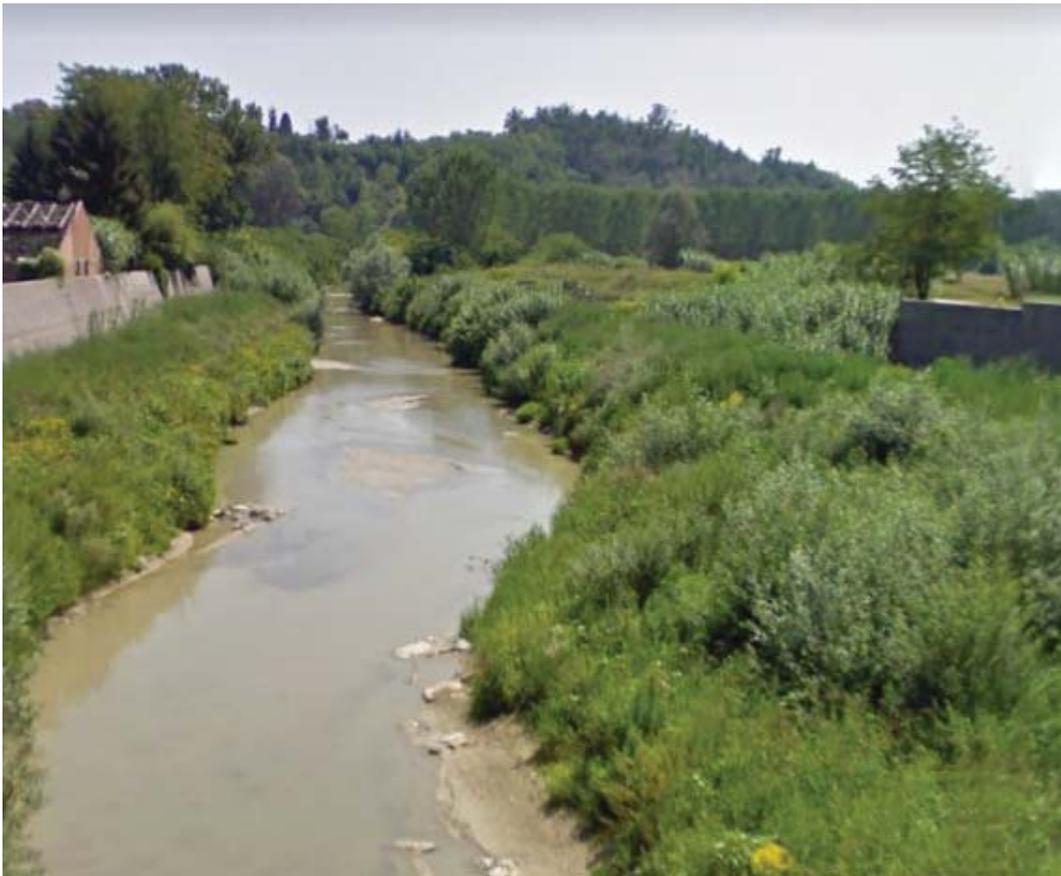
Figura 30. A monte del Ponte di via Dante a Incisa Scapaccino, il tratto è gestito con periodici tagli della vegetazione arborea
