Studio per il
Piano di gestione della vegetazione perifluviale
Bacino del Torrente Belbo (Cuneo – Asti - Alessandria)

Istituto per le Piante da Legno e l'Ambiente

Giugno 2018

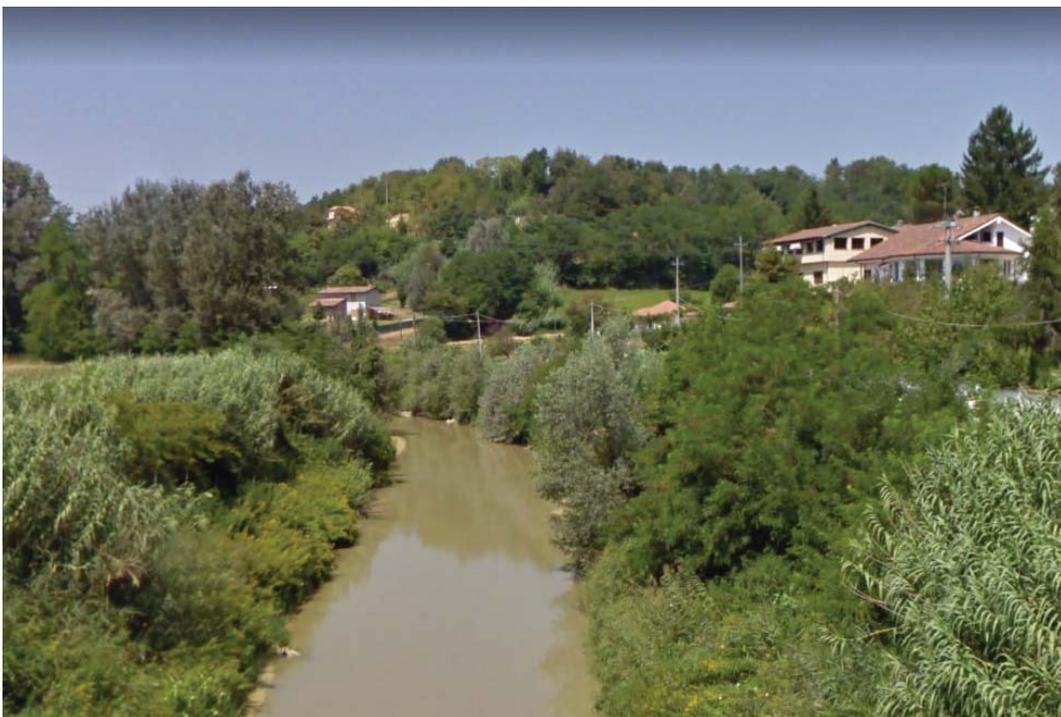
Figura 31. A monte SP 51 nei pressi di Borgo Impero (Incisa Scapaccino); le sponde sono in gran parte colonizzate da *Arundo donax* che colonizza rapidamente le aree prive di copertura di altre specie

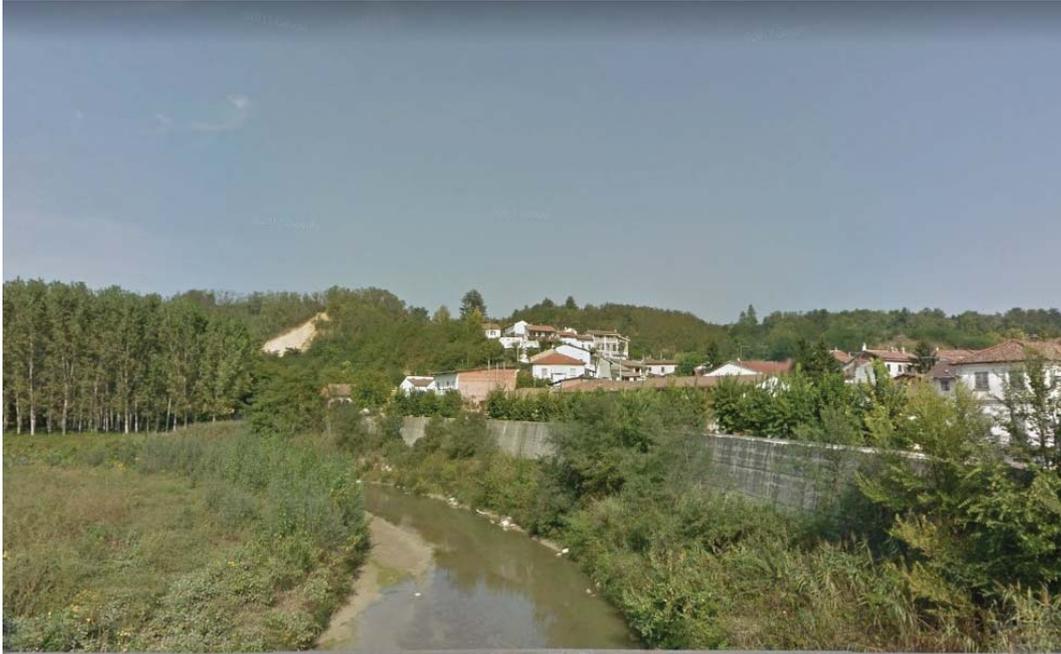
Figura 32. A monte del ponte sulla SP 46 nei pressi di Castelnuovo B.; sulle sponde prevale il canneto di *Arundo donax*

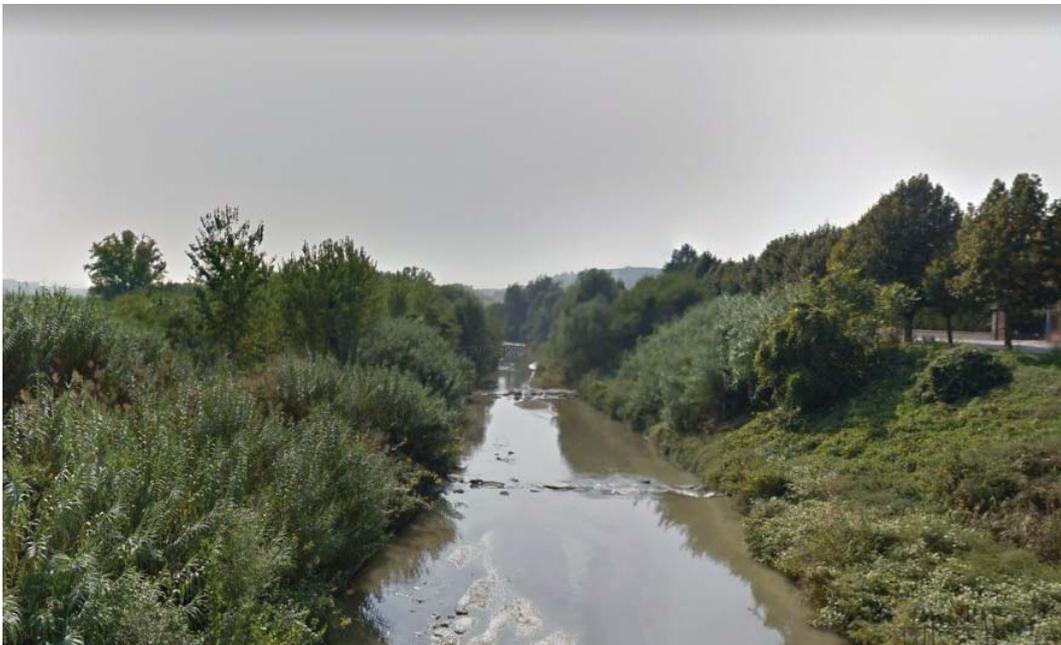
Figura 33. A valle del ponte sulla SP 46 nei pressi di Castelnuovo B.; le sponde vengono gestite periodicamente con il taglio a raso della vegetazione legnosa, a prevalenza di salicacee

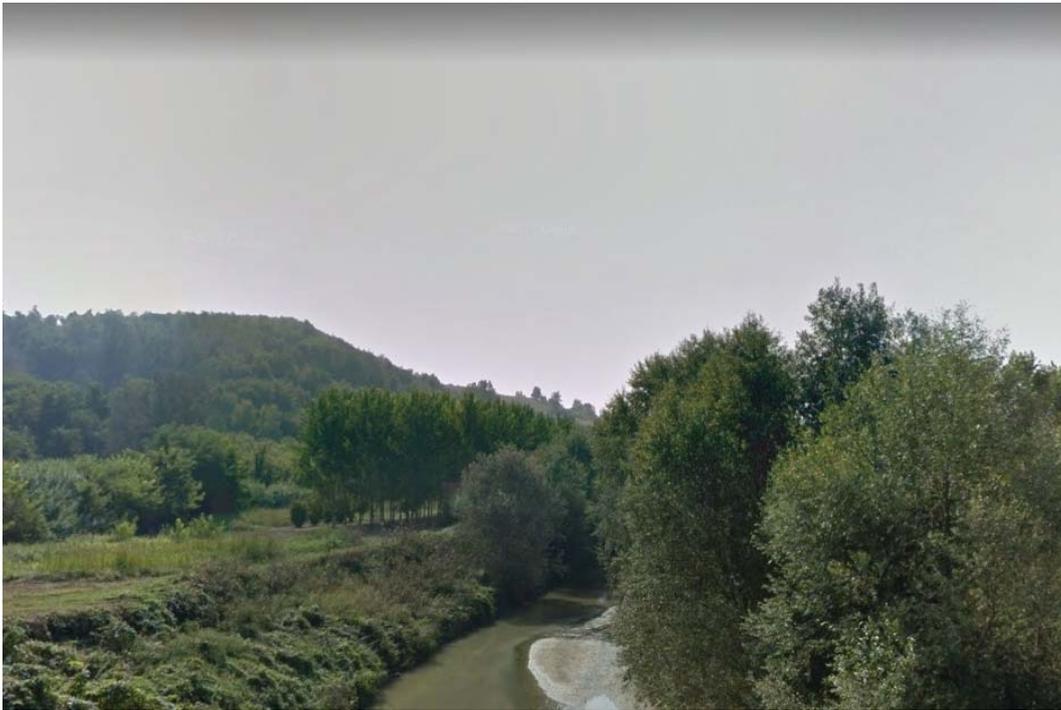
Figura 34. A monte del ponte di Via Roma a valle di Castelnuovo B.; il lato esterno del meandro risulta totalmente privo di vegetazione arboreo-arbustiva e colonizzato da rovi

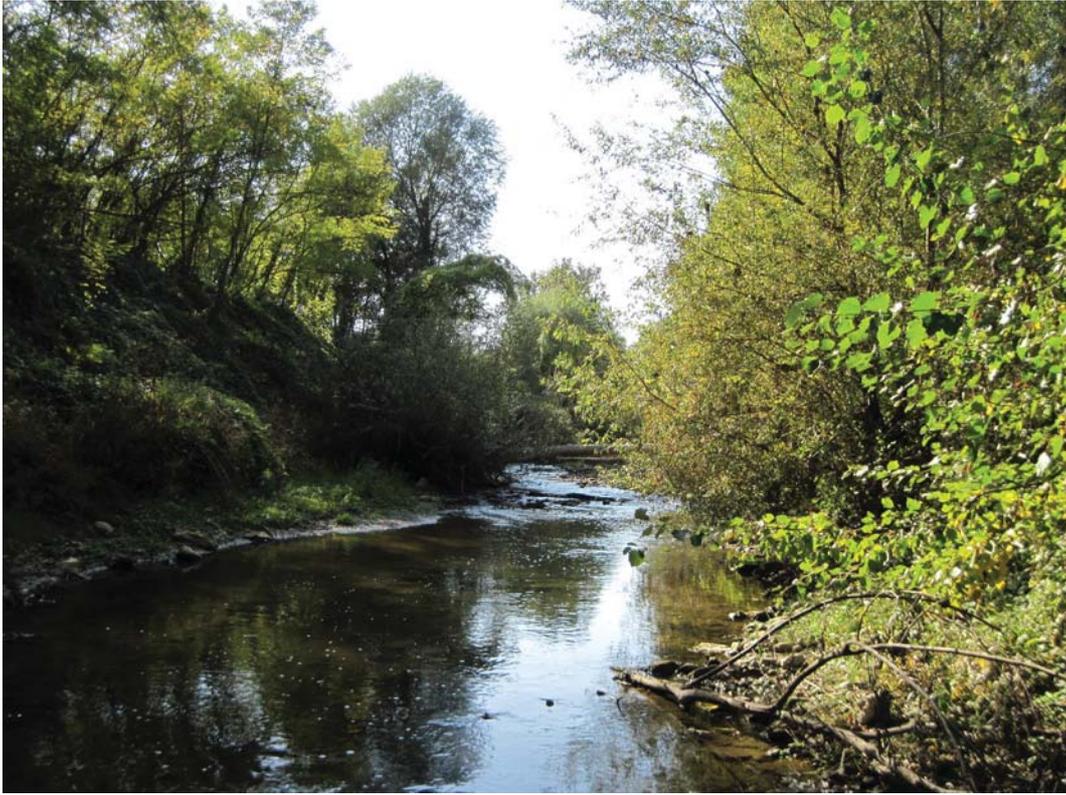
Figura 36. Tratto nei pressi del meandro a valle di Castelnuovo B. all'altezza dell'abitato di Bruno in cui il alveo, pur profondamente inciso, crea ancora alcune barre vegetate che concorrono a diversificare l'ambiente fluviale

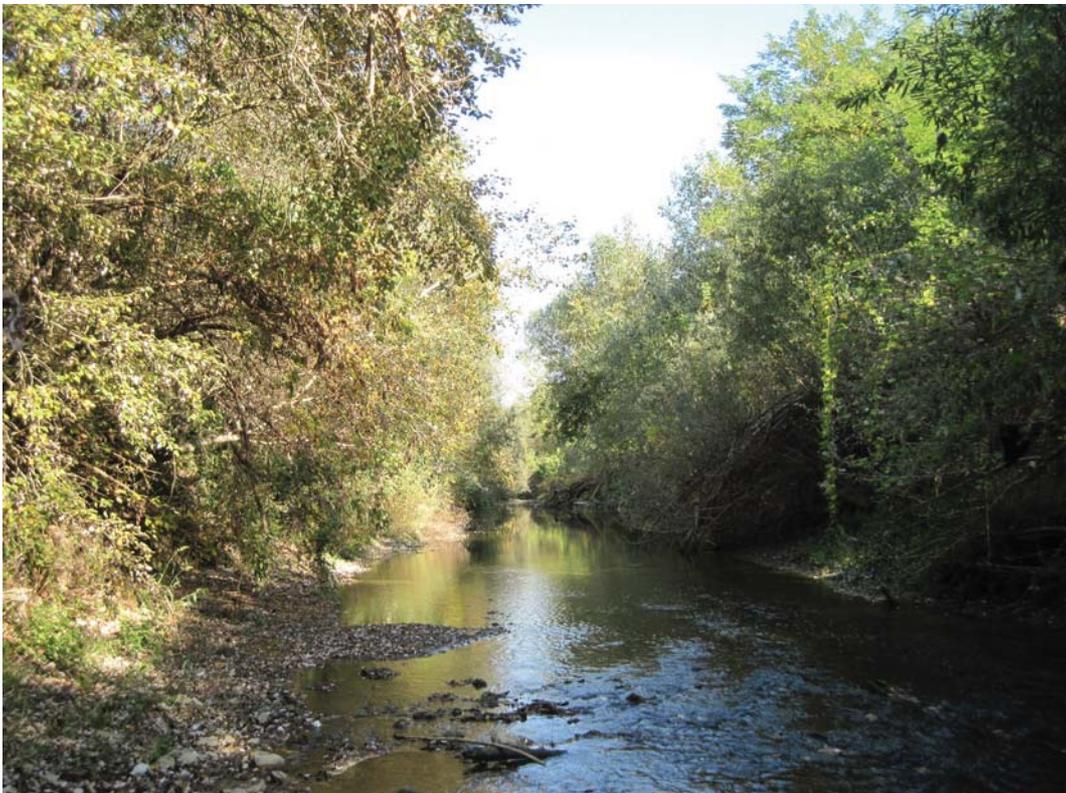
Figura 37. Tratto di alveo nei pressi del meandro a valle di Castelnuovo B.; la vegetazione arborea assume una conformazione a galleria, indispensabile per evitare l'eccessivo riscaldamento dell'acqua nel periodo estivo in cui oltre all'aumento delle temperature si riduce la portata

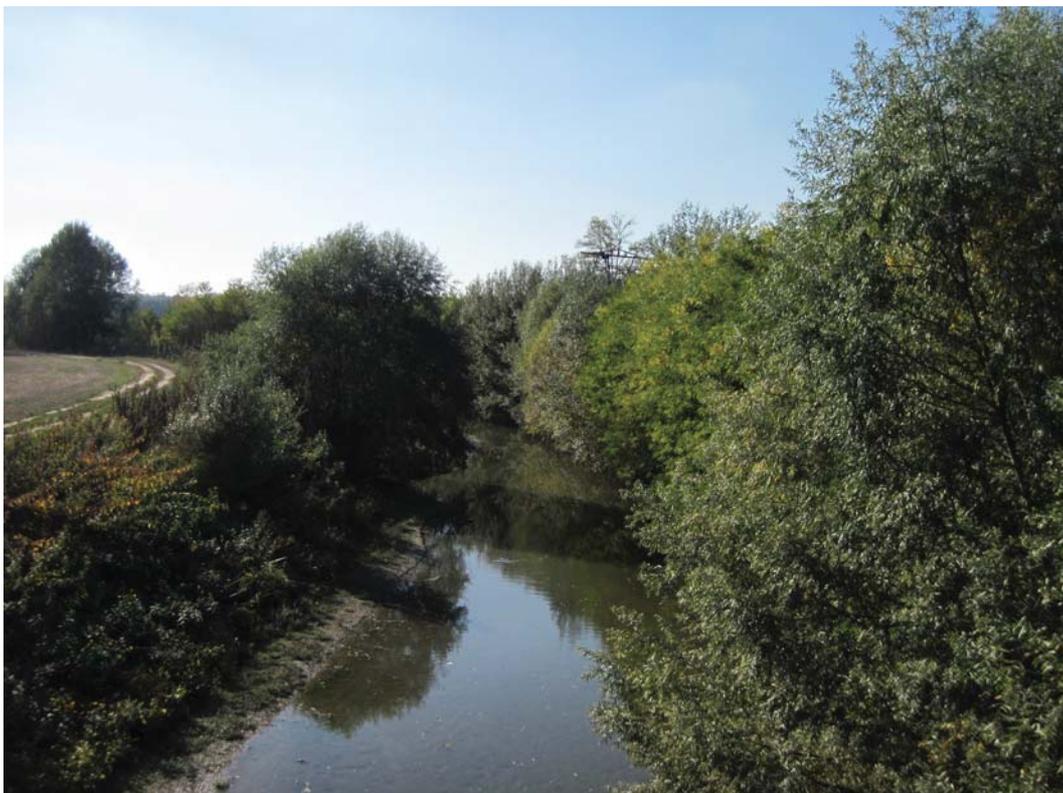
Figura 38. Ponte (monte) SP 242; la sponda sinistra necessita di un intervento per la riduzione della componente arborea

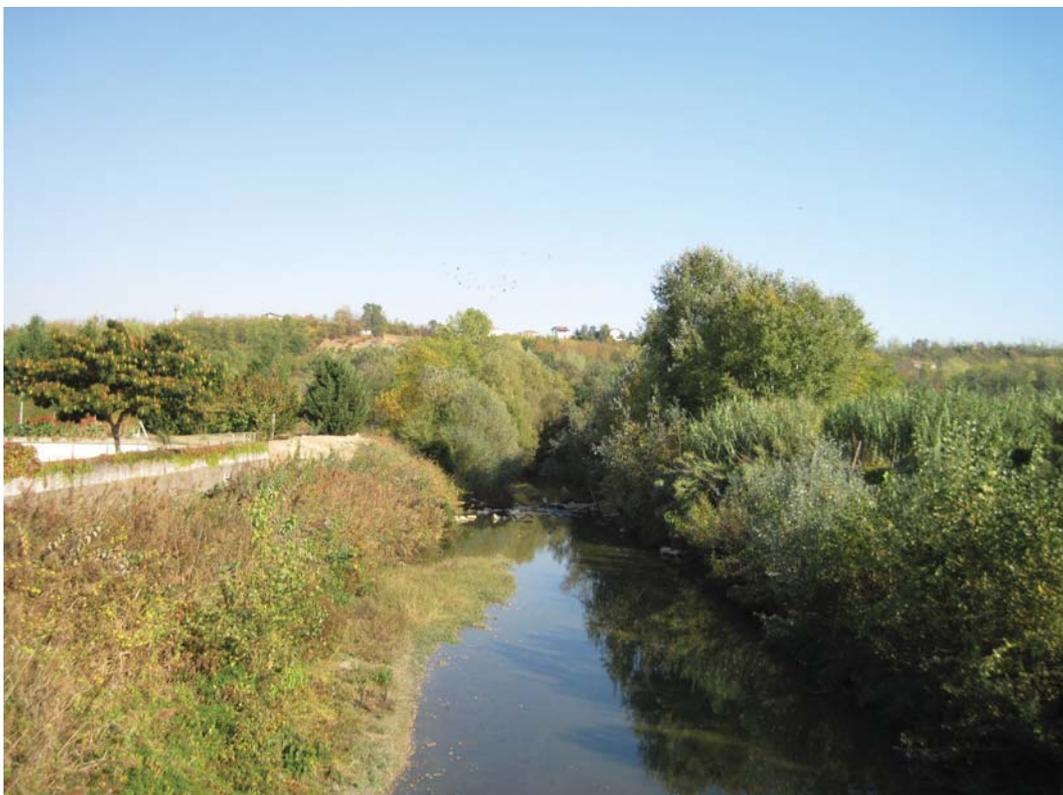
Figura 39. Ponte (valle) SP 242; le sponde risultano in parte colonizzate da *Helianthus tuberosus*, specie esotica; il taglio periodico della vegetazione in questo tratto è necessario oltre che per la presenza del ponte, inadeguato per le piene centenarie, anche per la presenza della Villetta, in sponda sinistra, costruita in golenia

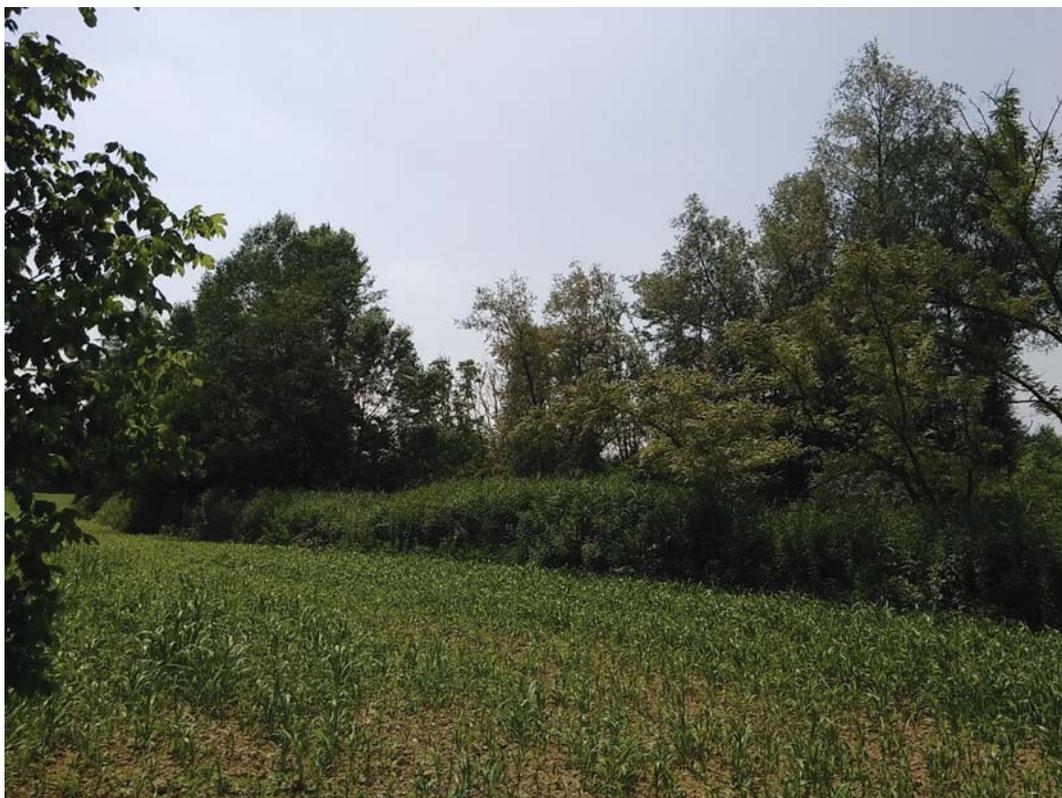
Figura 41. Formazioni lineare su demanio nei pressi di Carentino; sulle sponde la vegetazione è prevalentemente costituita da salice bianco mentre sul ciglio domina la robinia

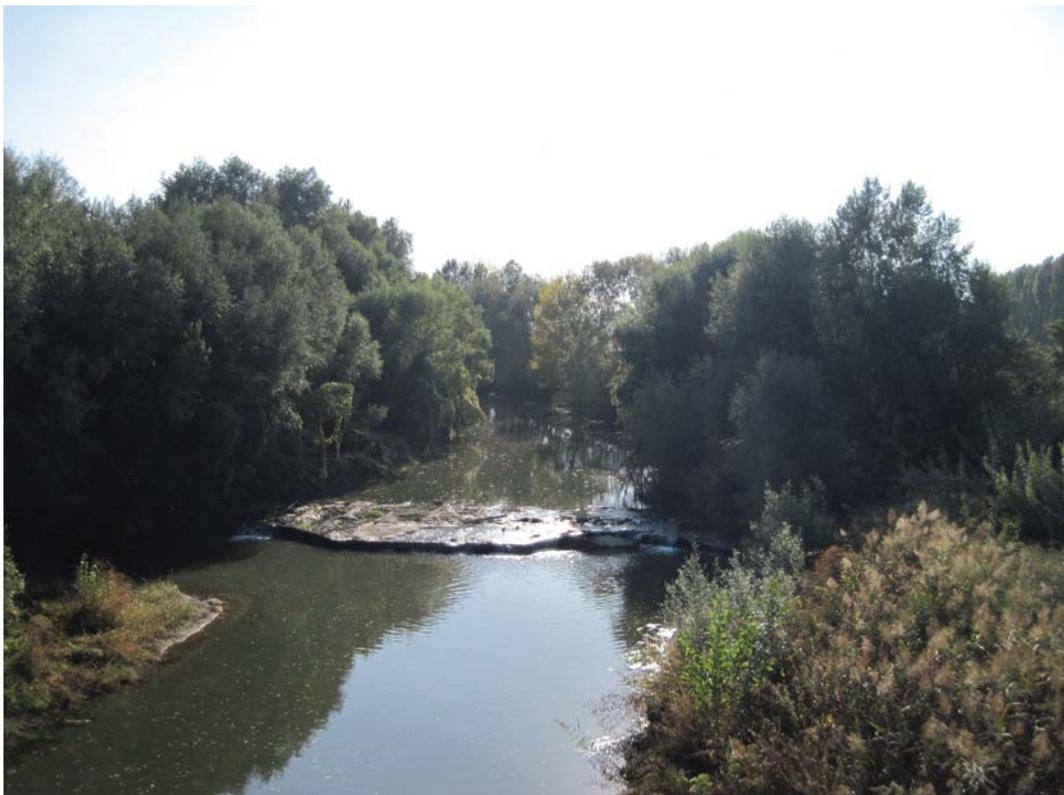
Figura 42. Ponte SP 245; la vegetazione arborea per un tratto di circa 50 m a monte viene gestita mediante tagli raso

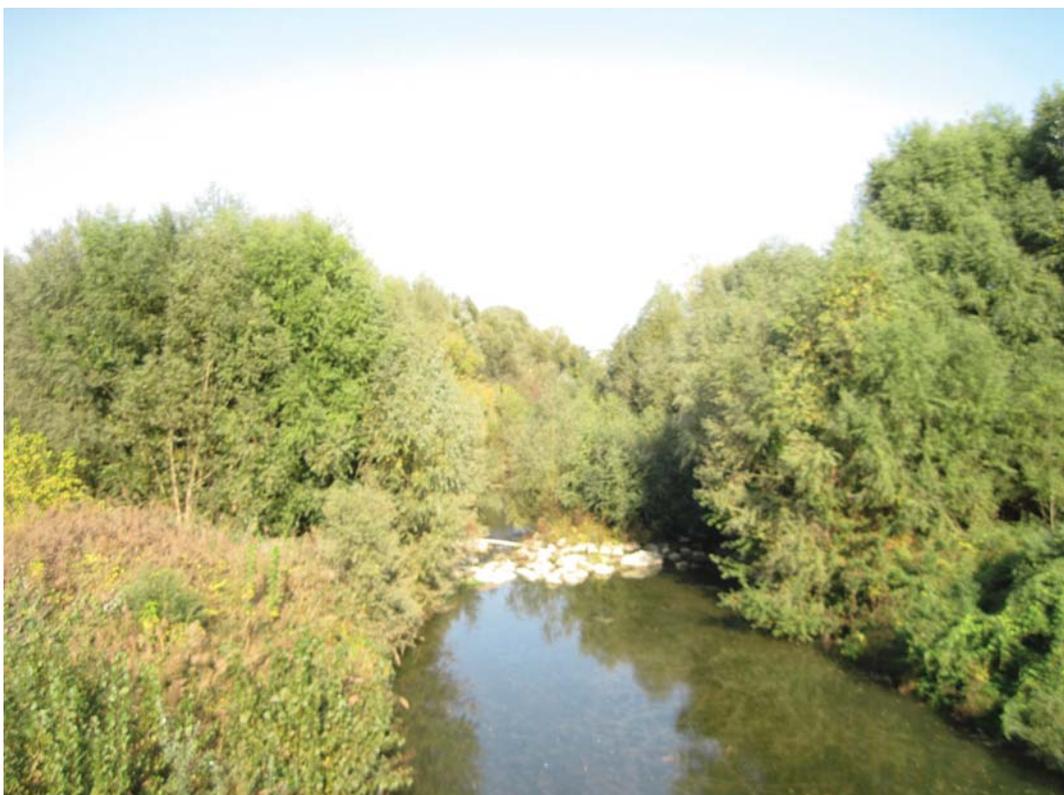
Figura 43. Ponte SP 245; la vegetazione arborea per un tratto di circa 50 m a valle viene gestita mediante tagli raso

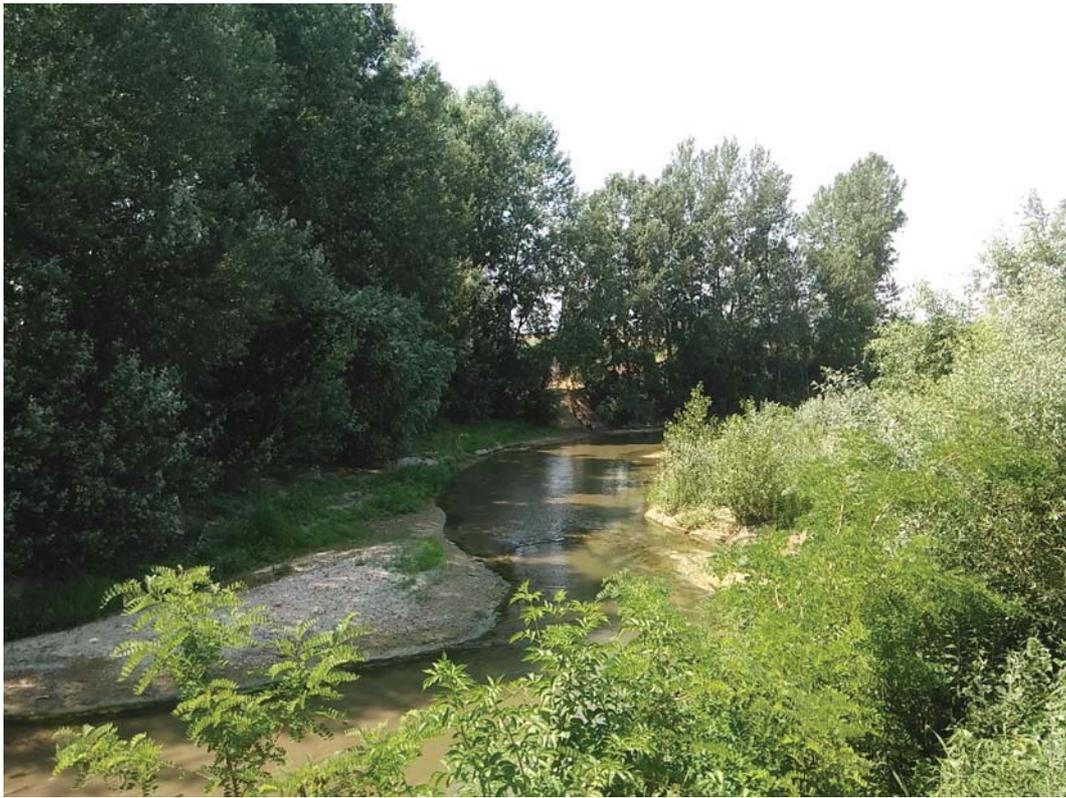
Figura 44. Tratto prossimo alla confluenza con il Tanaro in cui si osservano alcune barre che favoriscono la colonizzazione da parte delle salicacee

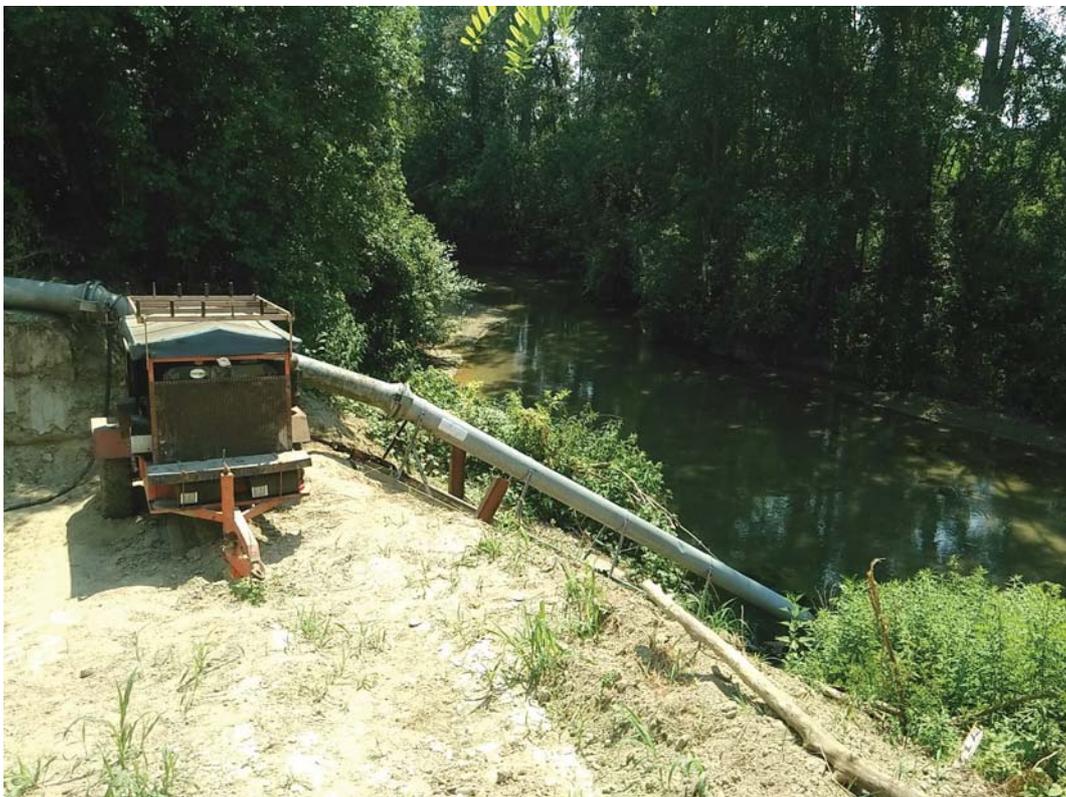
Figura 45. Una delle numerose pompe che attingono acqua per scopi irrigui diminuendo ancor più la portata, in particolare in estate, periodo di magra per le ridotte precipitazioni

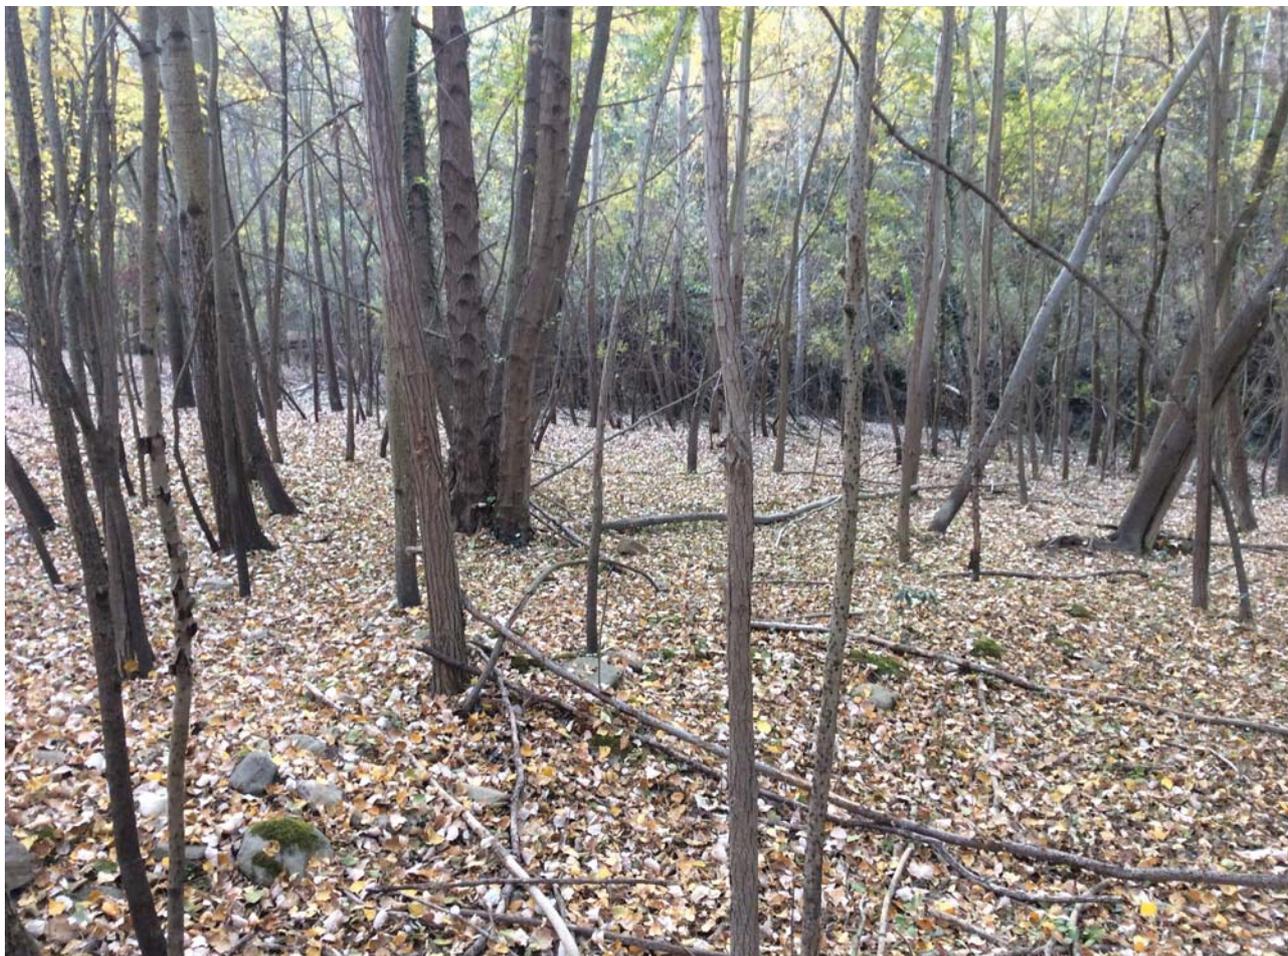
Il popolamento radica su depositi alluvionali recenti, trattandosi di un'area di frequente laminazione delle piene; il grafico evidenzia una distribuzione diametrica ad iperbole tipica delle fustaie disetanee.

La provvigione risulta pari a circa 290 m³/ha, per oltre il 70% circa costituita da pioppo nero e bianco.

Figura 1. Popolamento oggetto d'intervento

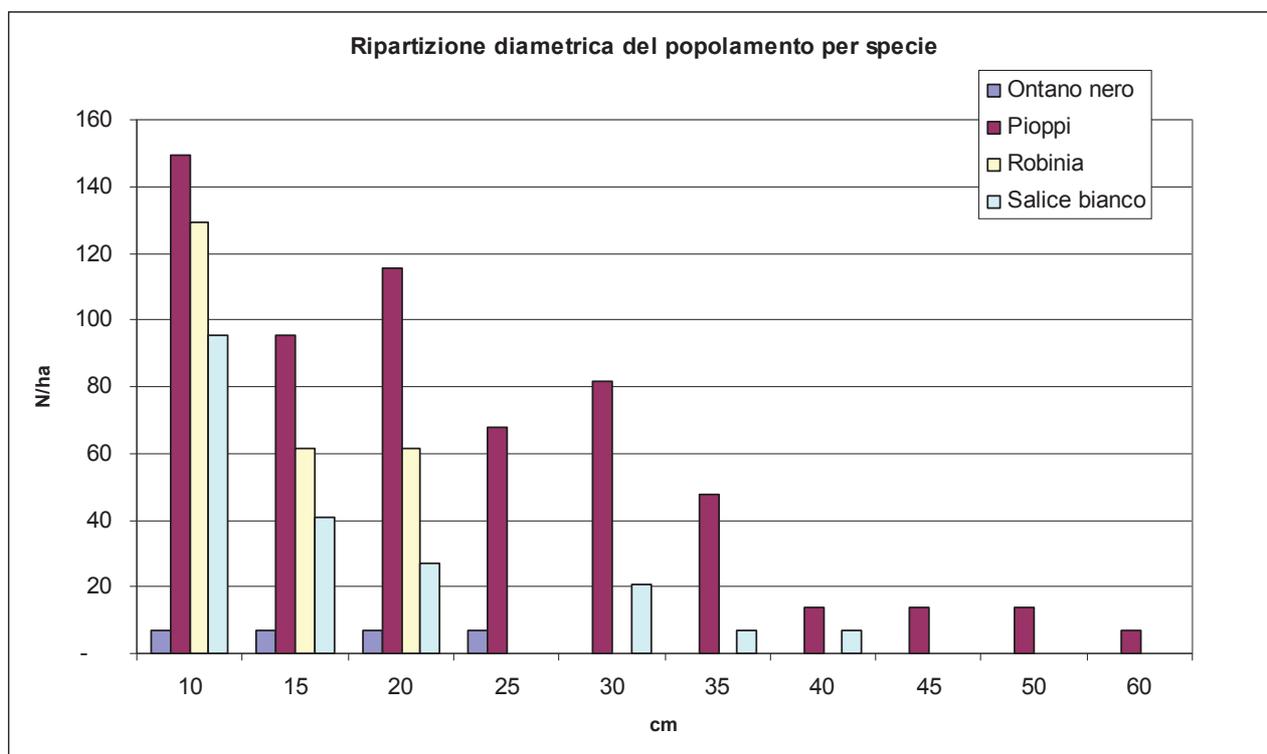
L'intervento prevede la realizzazione di due buche di dimensioni di circa 1500 m², posizionate ad una distanza di circa 80 metri l'una dall'altra. Le buche sono state individuate in corrispondenza delle porzioni di fustaia adulta, ritenute idonee alla messa in rinnovazione. Complessivamente le buche interessano circa il 15 dell'intera superficie del popolamento. L'apertura di buche all'interno dei popolamenti ha lo scopo di creare soluzioni di continuità nella struttura, determinando condizioni idonee alla rinnovazione e al ringiovanimento del soprassuolo, con modalità prossime a quelle che naturalmente avvengono negli ambienti fluviali.

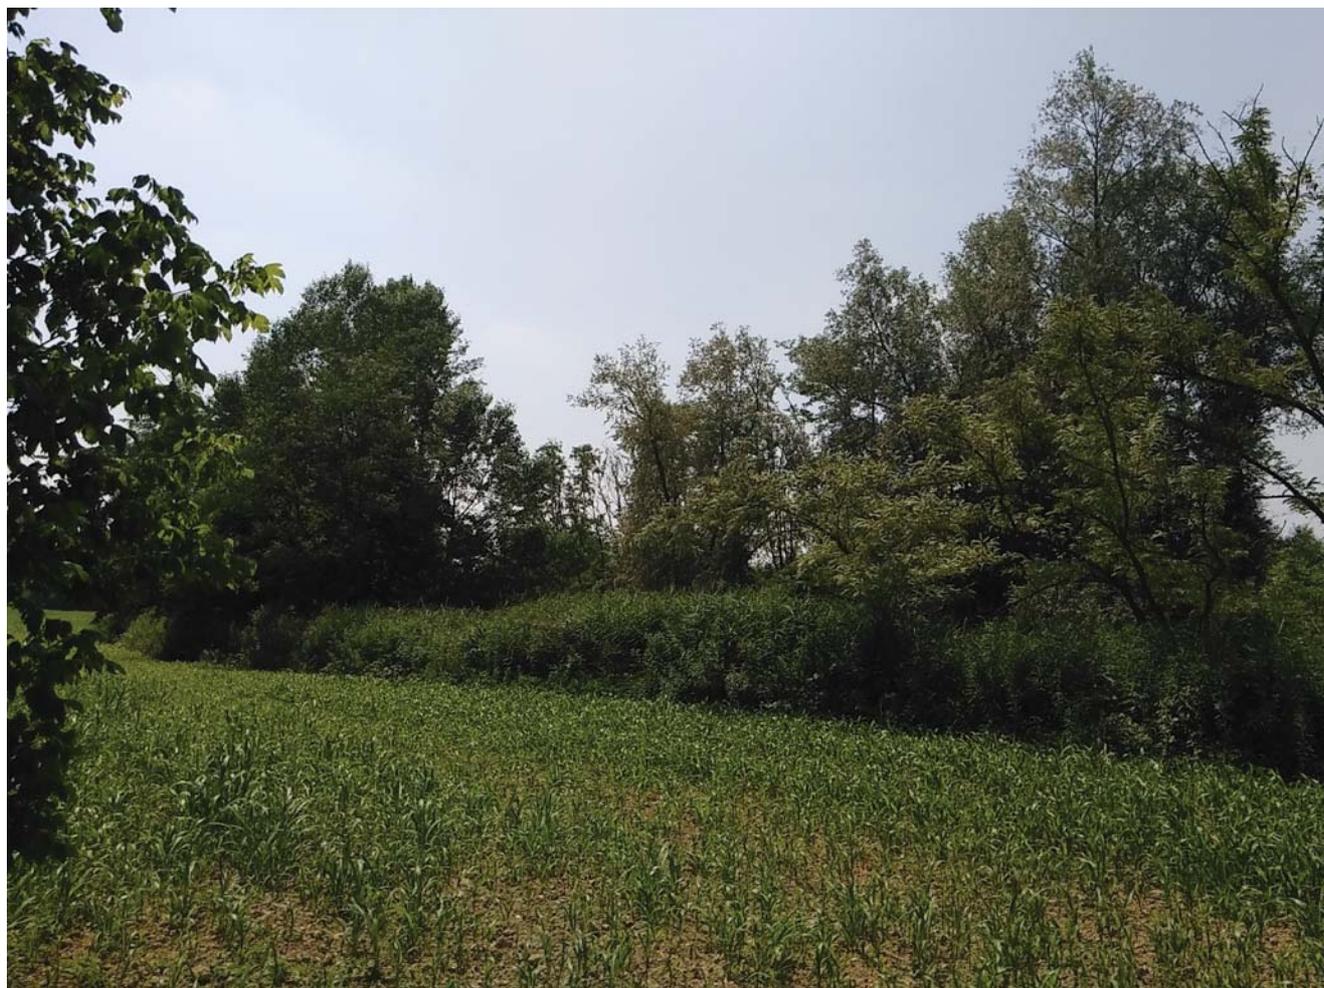
La specie arborea numericamente più rappresentata è il pioppo bianco, a cui seguono, robinia e un esemplare di acero americano (*Acer negundo*), specie invasiva.

Nel complesso la provvigione risulta elevata, superiore ai 270 m³/ha per la presenza di diversi soggetti di pioppo bianco di medio-grosse dimensioni. Sono già evidenti segni di collasso, come dimostra il grosso individuo di pioppo bianco schiantato in alveo.

Figura 1. Doppia fascia boscata a pioppo, salice e robinia

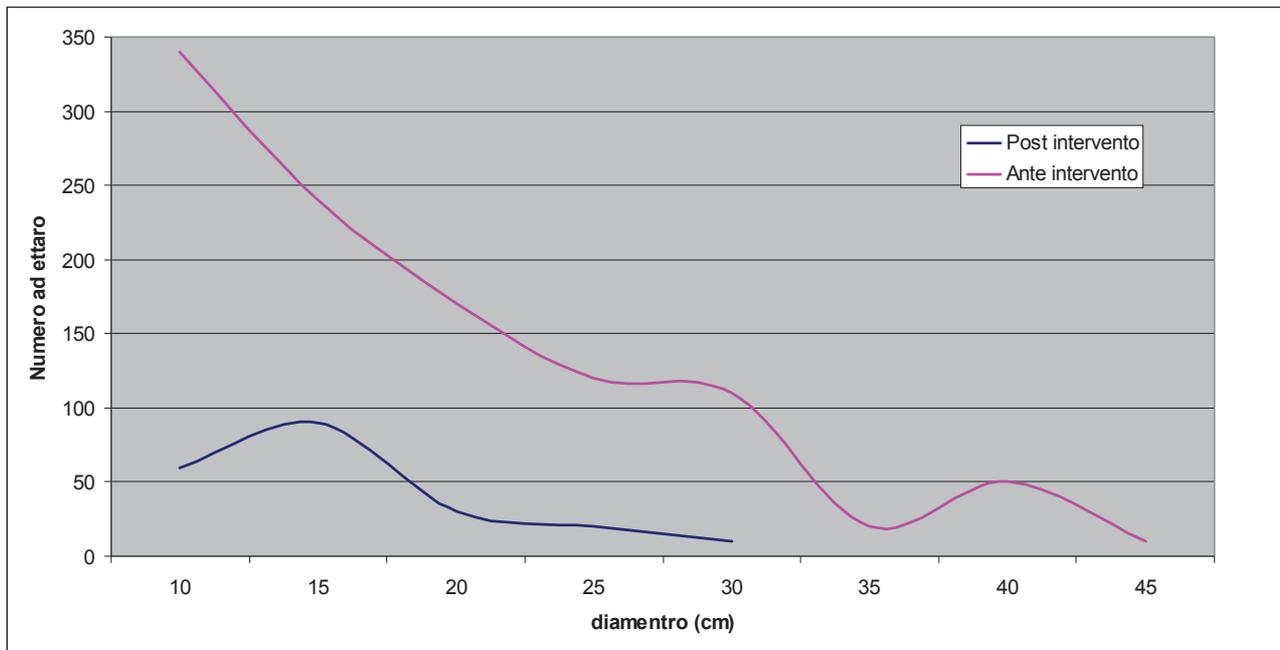
Grafico 1. Ripartizione diametrica del popolamento prima e dopo l'intervento
