STATO DI FATTO

Tav	01	COMMITTEA: DIREZIONE REGIONALE RISORSE UMANE E PATRIMONIO Via Mioti, 8 - 10121 TORINO
SCALA:	1:1000/150/120	RESPONSABILI E UNICO DEL PROCEDIMENTO DIRETTORE - Dott.ssa Maria Grazia Ferretti
DATA	OTTOBRE 2010	
REV.

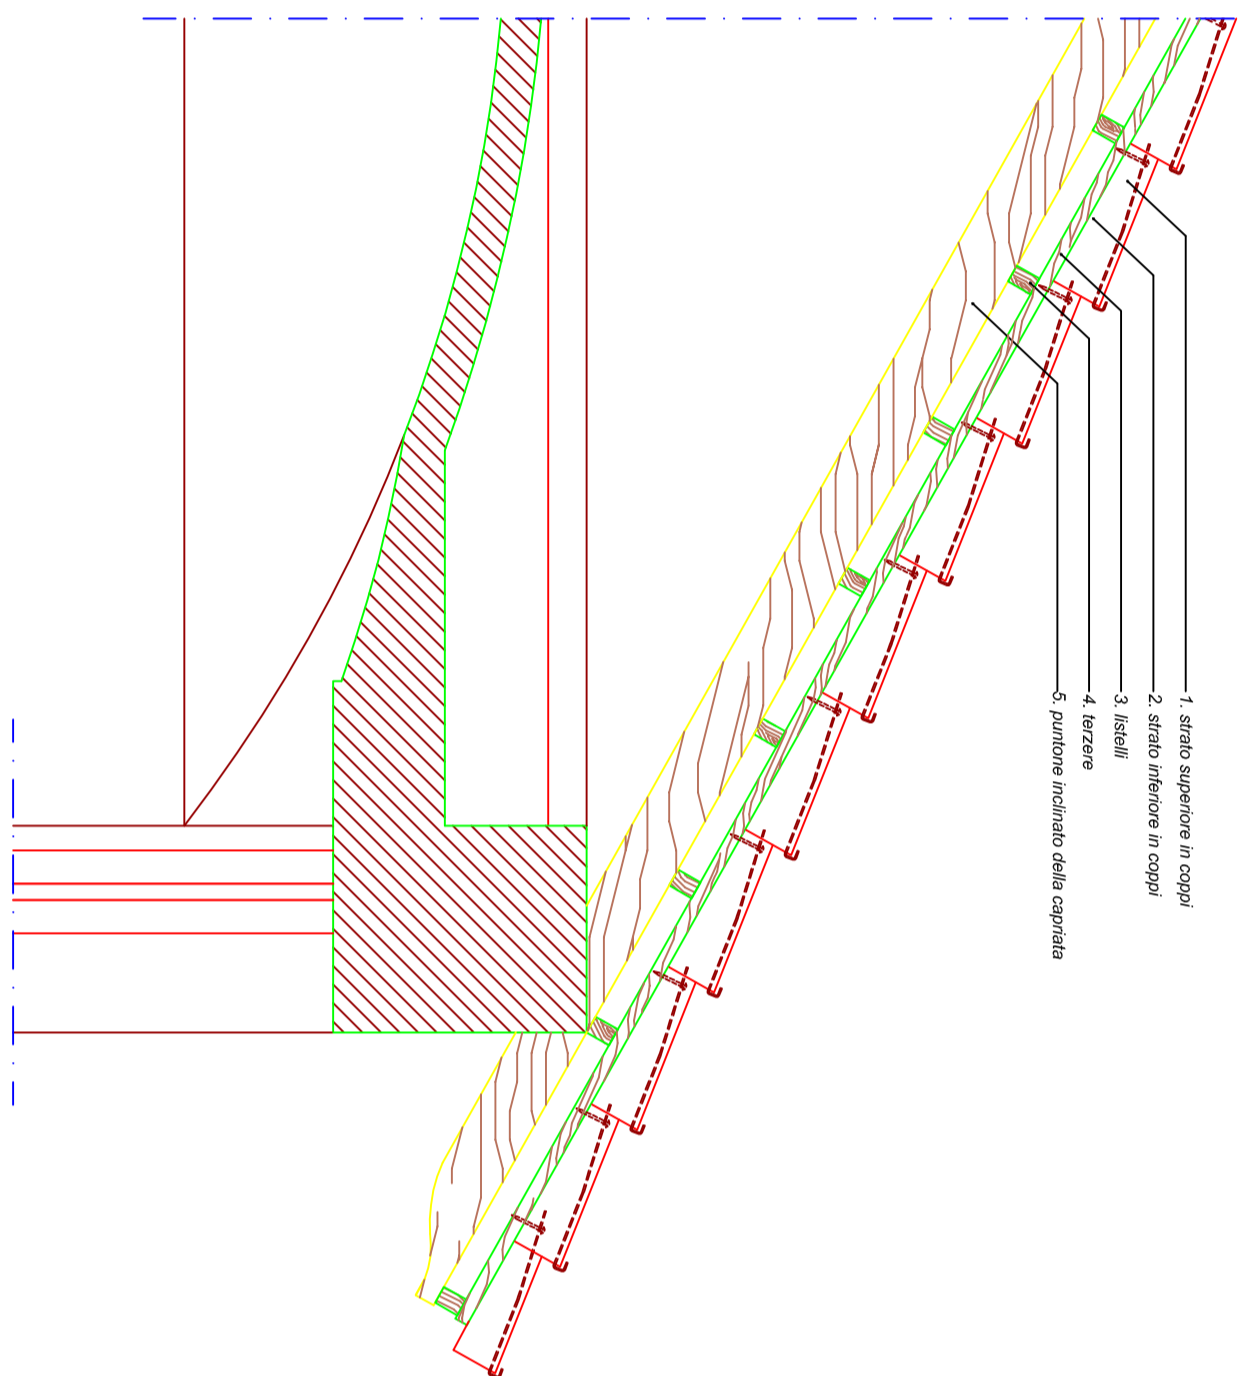
DETTAGLIO STRATIGRAFIA ESISTENTE

1. Puntellamento delle parti perforanti e si sviluppa l'analisi sulle travature e stabilire quali travati siano da sostituire e quali siano recuperabili.

2. Rimozione del manito in coppi esistenti con accatastamento degli elementi ancora utilizzabili i quali dovranno essere puliti, a più delle due, da eventuali danni.

3. Rimozione dell'orditura di tralicci e travezze in legno esistenti, tra i quali saranno selezionati quelli ancora utilizzabili.
 4. Rimozione delle travi lignee con il relativo travante a rifiuto in quanto autorizzata per le parti non recuperabili e dei fascioni lignei a procedura. Rimozione dell'intorno e delle parti di muratura all'intorno dei tratti ormai recuperabili, per le quali si procederà ad un intervento accurato di cut-and-join in piccoli tratti successivi. Pertanto si realizzerà il frazionamento di condotte.

5. Ricostruzione della copertura con calcestruzzo e rinforzo degli elementi lignei compresi dagli speciali ancoraggi in ferro, con l'uso di barre di acciaio. Per la ricostruzione delle parti di muratura si utilizzerà il cemento a presa ritardata, in quanto la struttura esistente, al fine di ridurre l'area di influenza di ciascun elemento portante, i falsi pavoni in legno appoggiano direttamente su:

- travi diagonali e colmo, costituenti l'orditura principale, anch'esse in legno, appoggiate ai pilastri esistenti ed alla muratura perimetrale;
 - perimetro murato, sollecitato alla caduta in calcestruzzo armato in progetto mediante armatura collegata alla struttura esistente.

6. La copertura sarà costituita dal posizionamento di un tavolato ligneo sp. 3 cm e successivamente di una lamina impermeabilizzante costituita da guaina traspirante, resistenti alle acque, antiscivolo e antipirolo al fine di garantire un corretto deflusso in gronda delle eventuali infiltrazioni.

7. Posa di strato inferiore di coppi nuovi stampati, i coppi già in miglior tra quelli esistenti (assicurati che siano di materiale non gelivo) provenienti dallo stesso stampaggio. Lo strato d'inter, essere realizzato completamente in coppi nuovi, vecchiatura per almeno 10 anni, per evitare l'assorbimento di acqua e per evitare l'assorbimento di acqua attraverso i coppi nuovi.

8. Posa di strato superiore in coppi di recupero con fessaggio di ogni elemento danneggiato e in impieghi coppi nuovi all'interno.
 9. Chiodi in rame) ai tralicci.

- Ricostruzione dei fascioni lignei mancanti a decorazione delle cornici del tetto sull'interno perimetro dell'edificio.
