Deliberazione della Giunta Regionale 6 luglio 2018, n. 23-7178

**Applicazione provvedimenti cautelari di cui all'art. 9 bis della Legge Regionale 5 dicembre 1977, n. 56 e successive modifiche ed integrazioni al Comune di Bussoleno (TO) colpito dall'evento alluvionale del giugno 2018.**

**Comune di Bussoleno (TO)  
Evento alluvionale del 7 giugno 2018  
Applicazione provvedimenti cautelari di cui all'art. 9 bis della Legge Regionale 5  
dicembre 1977, n. 56 e successive modifiche ed integrazioni**

**Comune di Bussoleno (TO)  
San Lorenzo - Rio Comba delle Foglie**

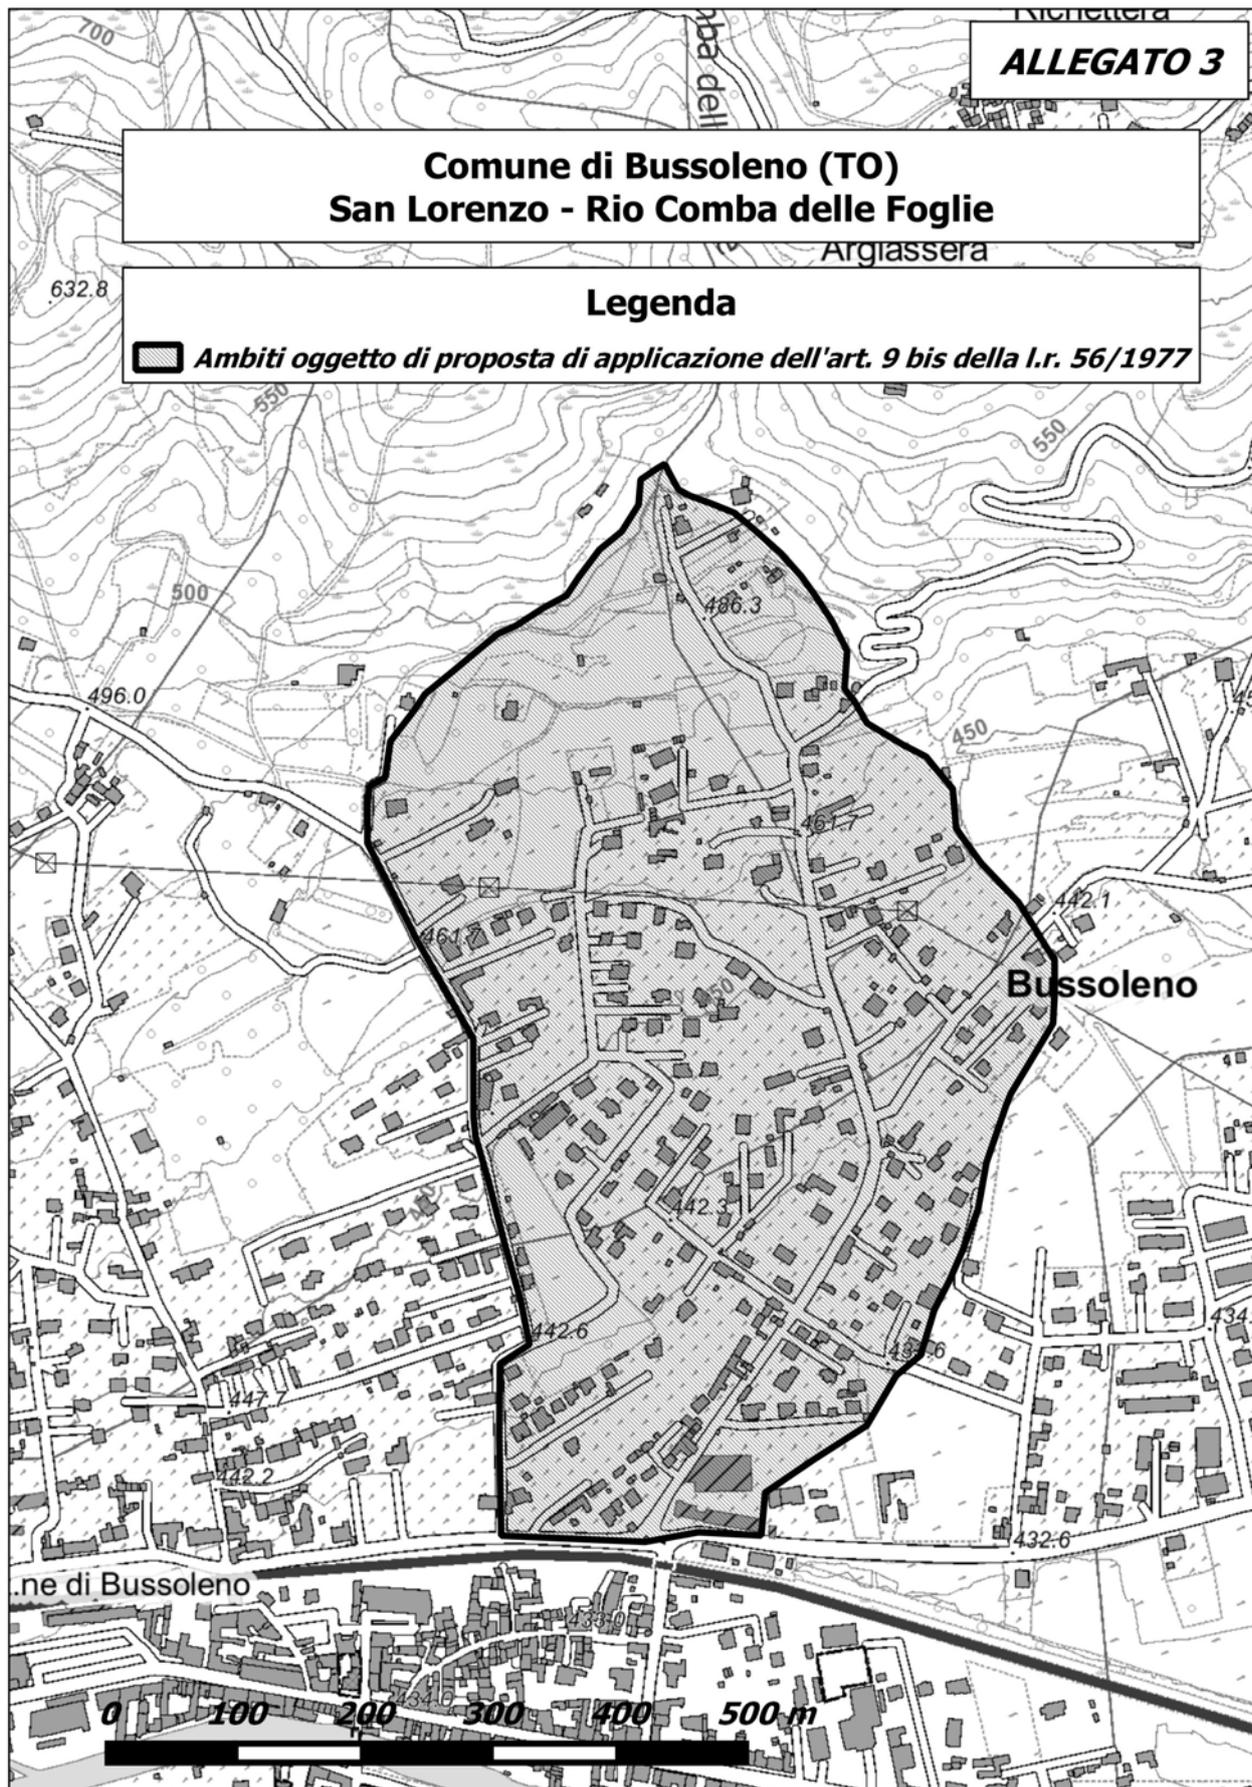
**ALLEGATO 3**

**Ambiti oggetto di proposta di applicazione dell'art. 9 bis della l.r. 56/1977**

- di individuare l'ambito territoriale di applicazione dell'art. 9 bis della Legge Regionale 56/1977 così come definito nella cartografia facente parte integrante e sostanziale della presente deliberazione (allegato 3);

Sulla scorta di quanto sopra evidenziato e della documentazione esaminata, si ritiene che l'ambito di applicazione dell'articolo 9 bis della Legge Regionale 56/1977 debba essere esteso alla porzione di territorio comunale perimetrata nella tavola allegata (allegato 3). Si precisa che con la presente perimetrazione si propongono provvedimenti cautelari per quelle aree la cui pericolosità è documentata; la non inclusione delle restanti porzioni di territorio nel perimetro definito non implica tuttavia una dichiarazione di sicurezza delle stesse. Valuti l'Amministrazione comunale all'atto della predisposizione della variante l'opportunità di estendere le verifiche anche agli ambiti limitrofi alle aree oggetto di perimetrazione.
