## COMUNE DI LEQUIO TANARO

## COMUNE DI FARIGLIANO

## COMUNE DI CLAVESANA

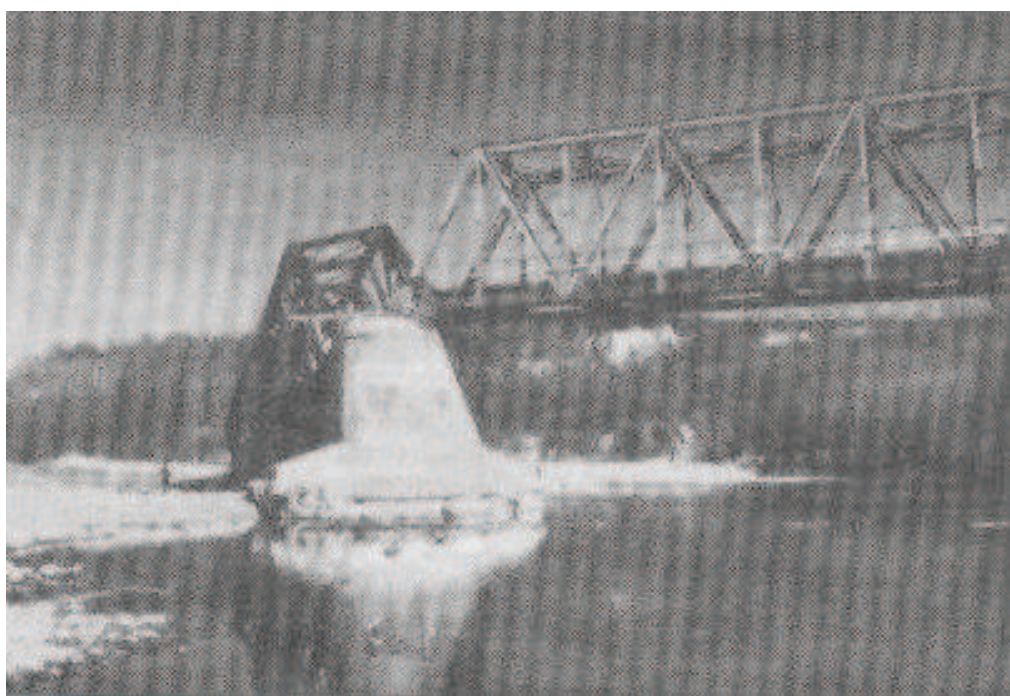
FIGURA 31:

Il ponte sul Tanaro in seguito all'alluvione del 1994

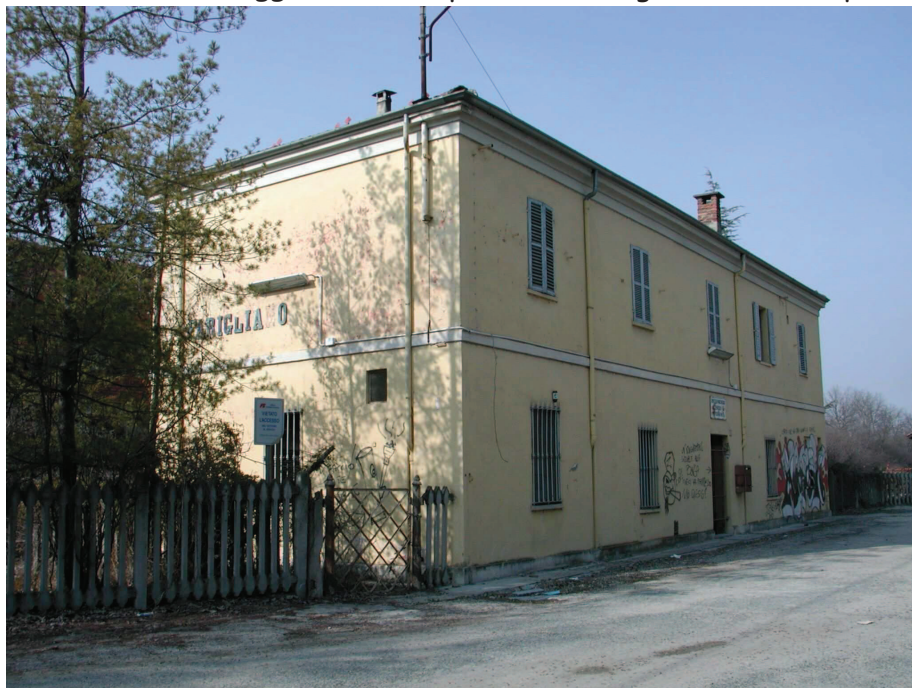
**FIGURA 38:** Fabbricato viaggiatori

Il **fabbricato viaggiatori** è a pianta rettangolare, a due piani fuori terra. L'ingresso è

collocato in posizione assiale rispetto al prospetto maggiore, sul lato verso il piazzale. La porta di accesso, a differenza di quanto avviene in quasi tutte le stazioni, non è evidenziato da segni architettonici, nè da decorazioni di sorta. Al piano terreno si accedeva ad un atrio, alla biglietteria, alla sala d'attesa ed ai locali di servizio per il personale, mentre al piano superiore si trovavano gli alloggi.

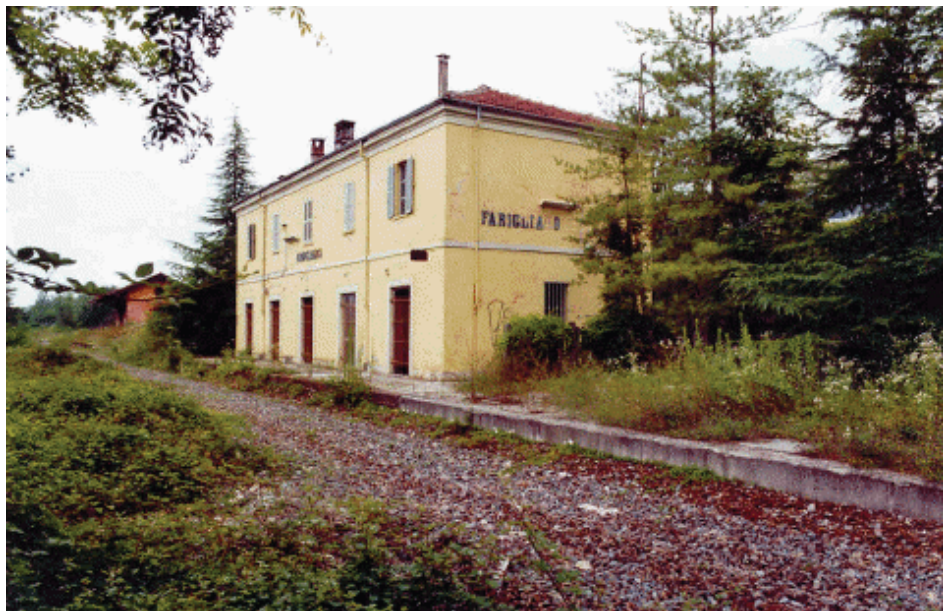
**FIGURA 39:** Fabbricato viaggiatori

in stato di abbandono. La struttura portante si suppone in muratura di laterizi pieni. La copertura è a quattro falde con orditura in legno e manto in tegole marsigliesi. Il fabbricato è interamente intonacato con un colore giallo paglierino. Al piano terreno i vani delle porte e

Attualmente la stazione è delle finestre sono fasciati da una cornice piana di colore grigio quasi completamente sbiadita, come la fascia marcapiano. Al piano superiore i serramenti hanno delle persiane in legno. Accanto al fabbricato è stata realizzata una tettoia adibita a ricovero per le biciclette dei viaggiatori e come riparo per l'attesa dell'autobus sostitutivo.

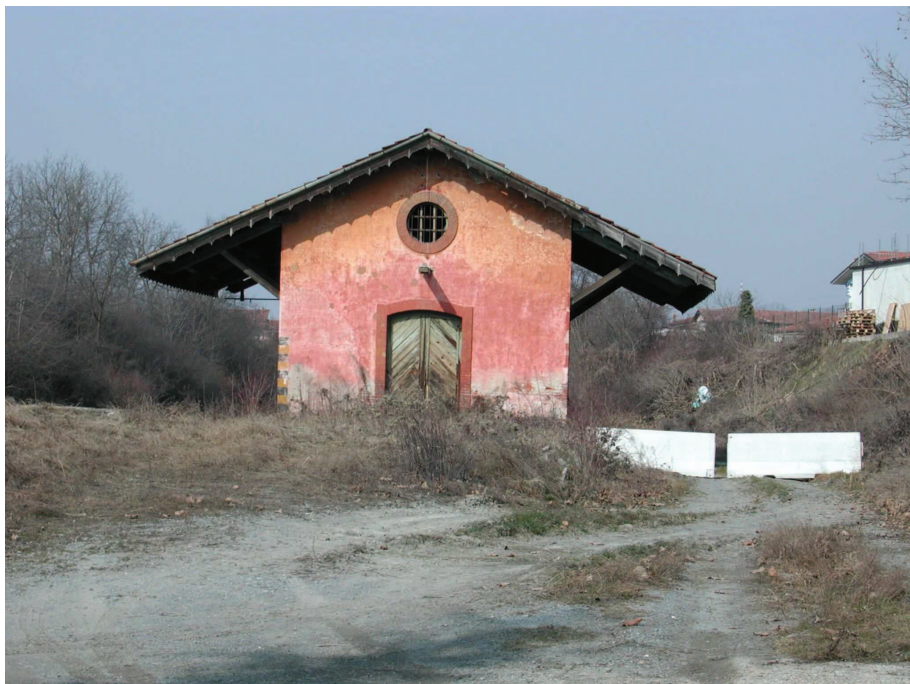
**FIGURA 40:** Magazzino Merci detto la "piccola"

La "**piccola**" è discosta dal fabbricato viaggiatori. A pianta rettangolare con struttura portante in muratura di laterizi pieni, ha una copertura a due falde con orditura lignea e manto in tegole marsigliesi. Il piano di calpestio è sopraelevato rispetto al piano di campagna

per consentire le operazioni di carico e scarico delle merci. Tali operazioni erano protette dall'accentuato sparto delle falde sui prospetti principali, sostenuto da saette. Quattro grandi aperture, una su ogni prospetto, sono ad arco a sesto ribassato. Le aperture sulle testate sono sovrastate da un'apertura circolare. I prospetti sono intonacati con colore "*Terra di Siena*". I vani delle aperture sono fasciati da una cornice in mattoni a vista.

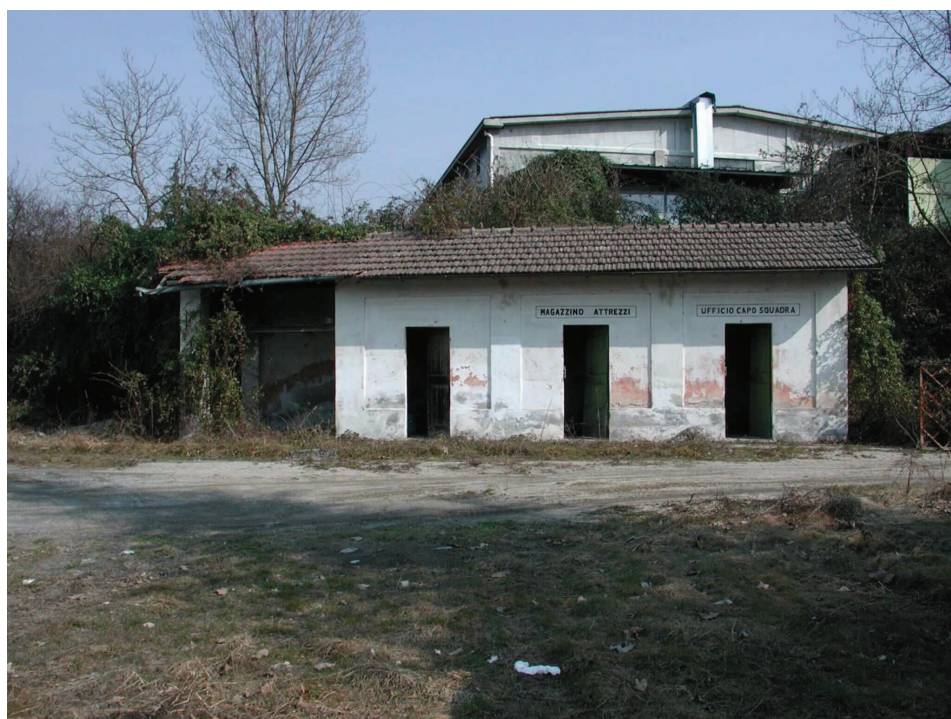
**FIGURA 41:** Fabbricato di stazione adibito a deposito

Il **deposito** è un fabbricato di più recente realizzazione. A pianta rettangolare con struttura portante presumibilmente in muratura di laterizi pieni, ha una copertura a due falde con orditura lignea e manto in tegole marsigliesi. I prospetti sono intonacati in bianco e le aperture sono rettangolari senza alcun tipo di decorazione.
