**Rapporto di avanzamento delle attività di smantellamento  
dell’Impianto di Bosco Marengo**

**Il quadrimestre 2015**

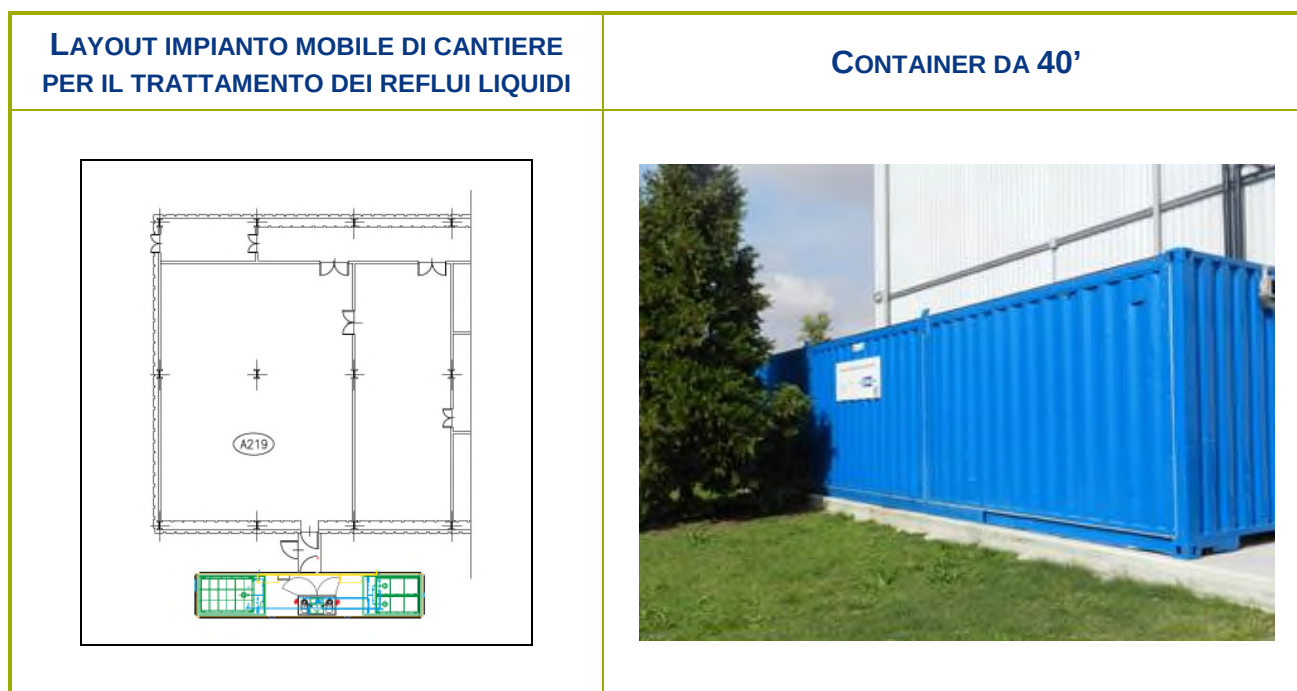
Figura 2-2 – Impianto mobile di cantiere per il trattamento dei reflui liquidi

I serbatoi, realizzati in polietilene rinforzato, hanno tutti e tre una forma geometrica tale da evitare la possibilità di creare accumuli di materiale radioattivo, decantato dalla sospensione liquida, che potrebbero dar luogo ad un eventuale incidente di criticità.

Le due supercentrifughe possono funzionare sia alternativamente che in parallelo nel caso si avessero delle punte di produzione.

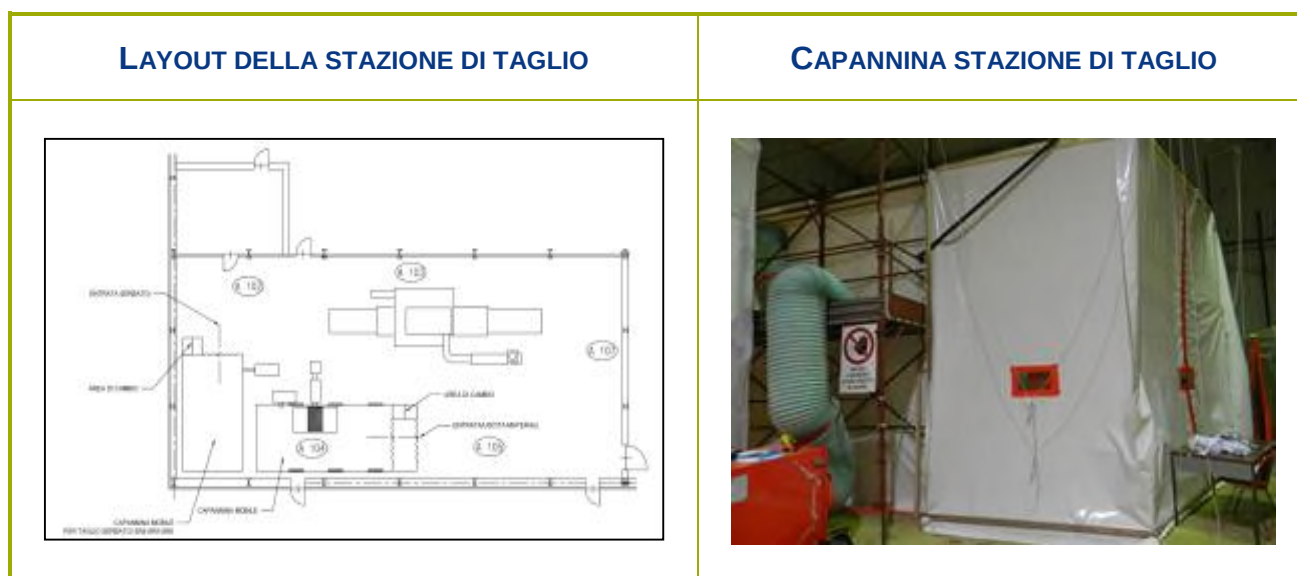
**Figura 2-6 – Nuova stazione di taglio – Capannina in area A102**

L'area di taglio così confinata, viene mantenuta in depressione ed ha i necessari ricambi aria per mezzo dell'utilizzo di un estrattore munito all'uscita di una batteria di prefiltri e filtri assoluti con una efficienza del 99,95%.

Le operazioni di taglio saranno eseguite unicamente mediante attrezzature elettriche e/o da meccanico (cesoie, roditrici etc).

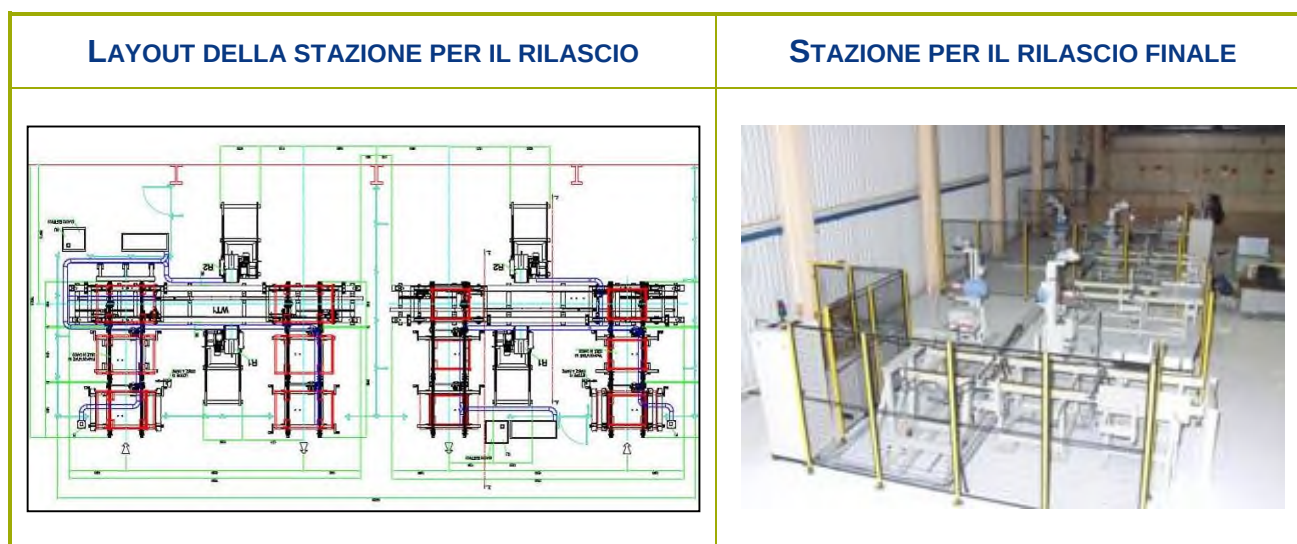
**Figura 2-8 – Stazione per il rilascio finale dei materiali smantellati**

Nella seguente Figura 2-8 si riporta il layout e una foto della Stazione per il controllo finale dei materiali smantellati ai fini del loro rilascio privi di vincoli radiologici.

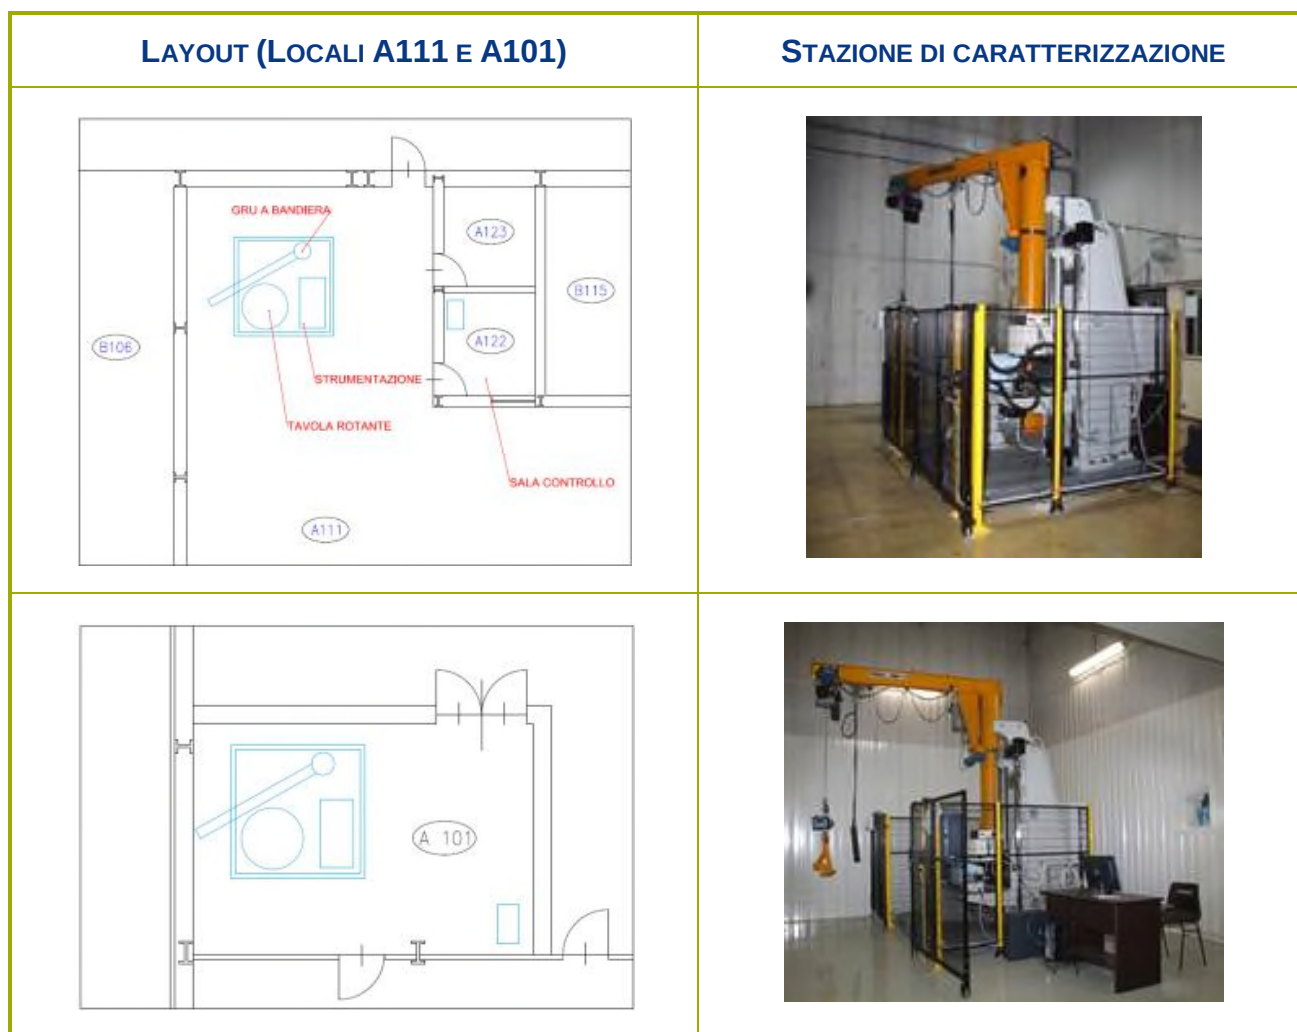
Figura 2-9 – Stazione per la caratterizzazione dei fusti di rifiuti radioattivi (locali A111 e A101)

Nella seguente Figura 2-9 si riporta il layout e una foto della stazione di caratterizzazione dei fusti contenenti rifiuti radioattivi.

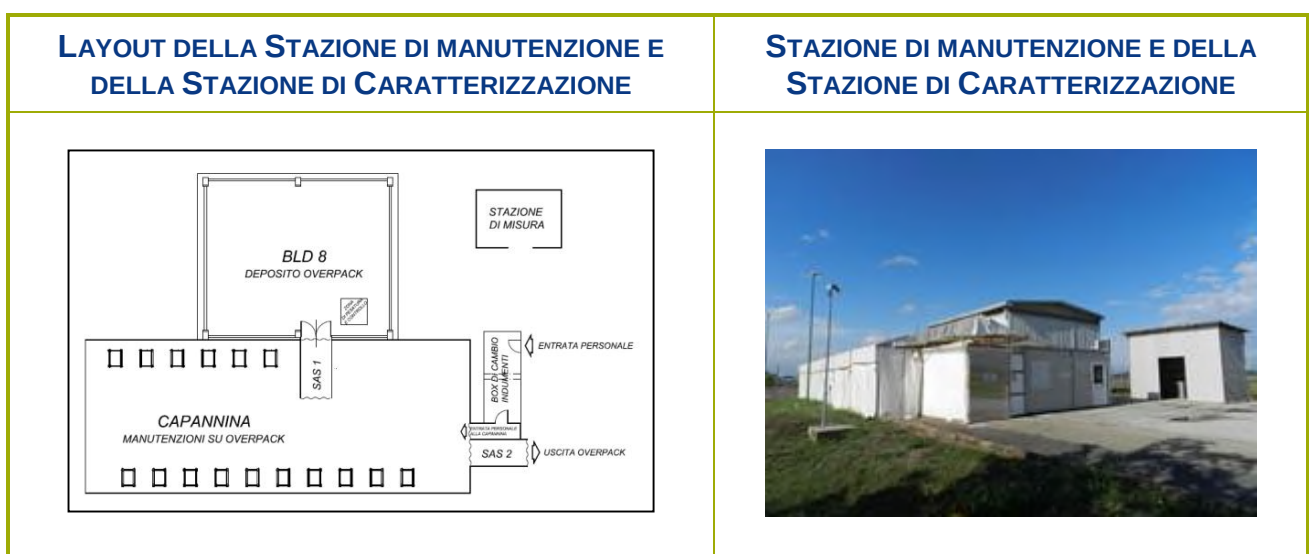
**Figura 2-10 – Stazioni di manutenzione e di caratterizzazione degli overpack**

La stazione di misura (5 x 4 con altezza pari a 4 m) è stata realizzata con una struttura tubolare leggera vincolata al piano campagna con tamponatura rigida perimetrale. All'interno di essa verranno portati singolarmente gli overpack dopo le operazioni di manutenzione, per effettuare la misura di rateo di dose a contatto e ad 1 m.

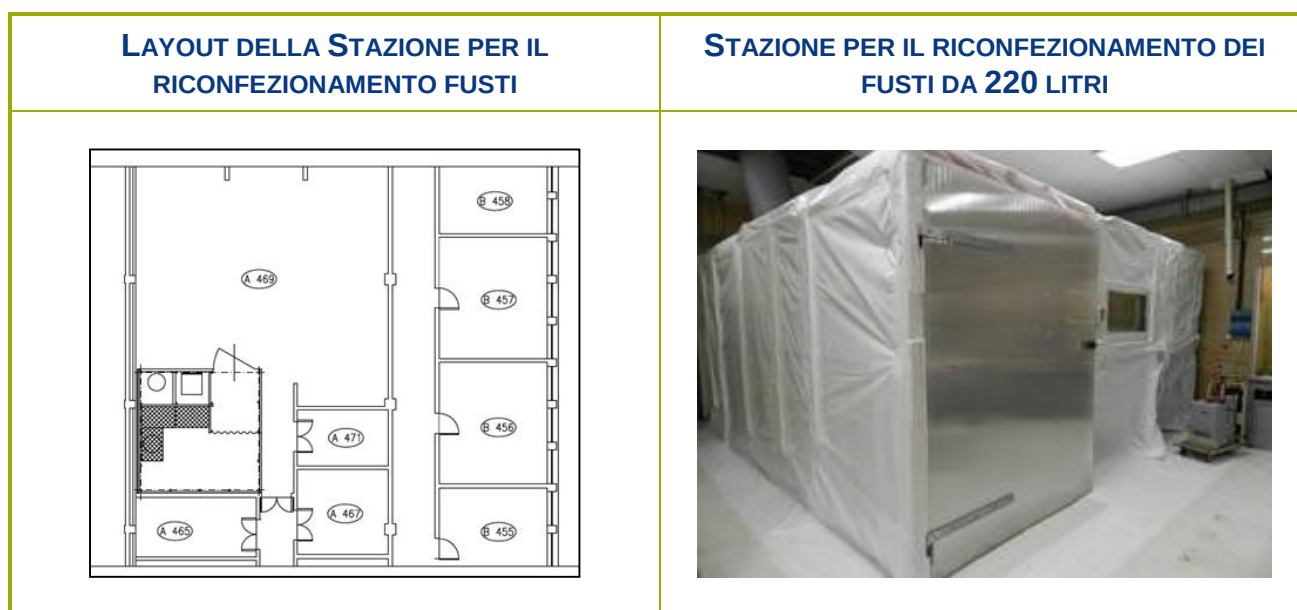
**Figura 2-11 – Stazione per il riconfezionamento dei fusti di rifiuti con U-235 > 10 g**

All'interno della capannina sono state installate:

- una vasca grigliata su cui posizionare il fusto da aprire ed altre vasche grigliate di supporto;
- un vano dotato di apertura in cui viene posizionato un contenitore (cassone) per lo stoccaggio dei materiali prelevati dal fusto in fase di trattamento e destinati alle operazioni di decontaminazione;
- un vano dotato di apertura in cui viene posizionato un contenitore (fusto da 220 litri) per lo stoccaggio dei materiali prelevati dal fusto in fase di trattamento che non possono essere decontaminati;
- un idoneo contenitore, situato in prossimità della vasca grigliata, all'interno del quale sarà trasferito il "materiale radioattivo recuperato".

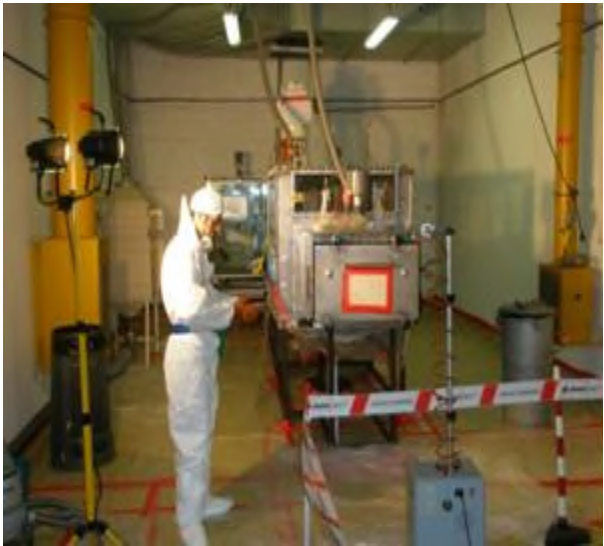
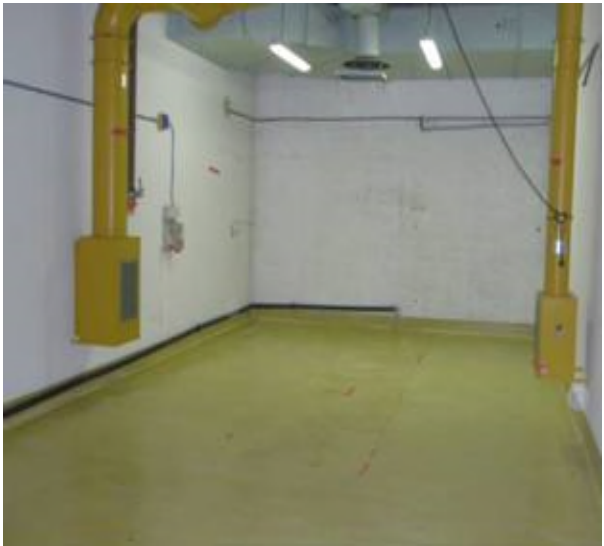
| PRIMA DELLO SMANTELLAMENTO | DOPO LO SMANTELLAMENTO |
|---|---|
| <p>Smantellamento scatola a guanti per il recupero dell'uranio dai filtri<br/>(locale A220 del BLD2)</p> | |

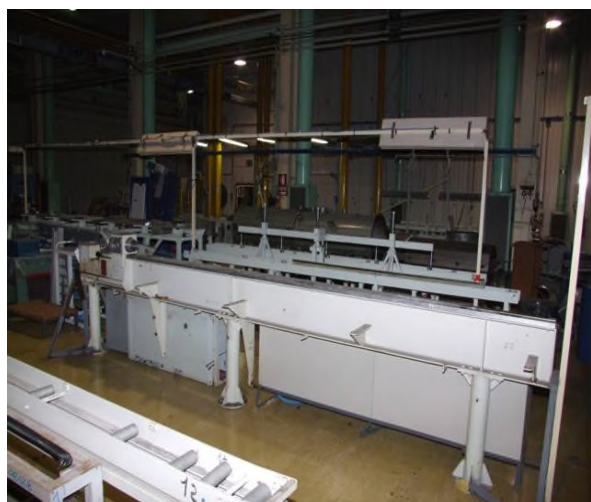
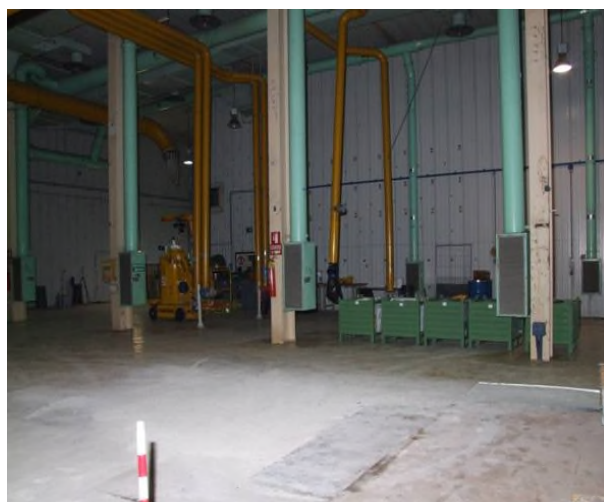
Smantellamento banco di saldatura barre connettrici (locale A110 del BLD1)

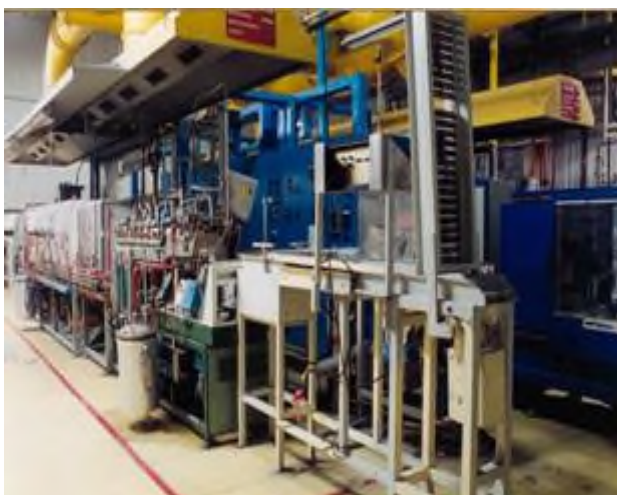
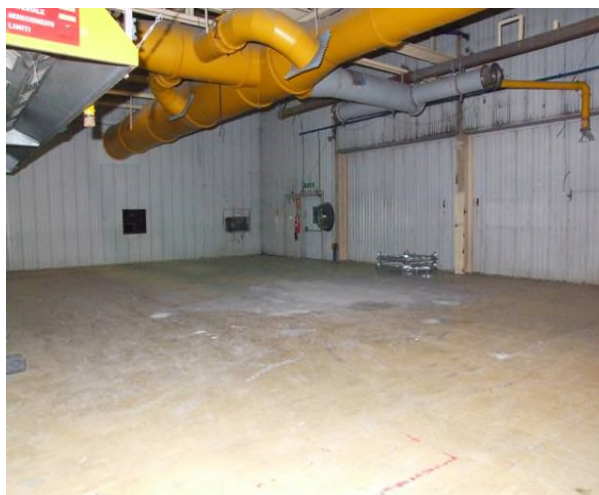
Smantellamento forni di sinterizzazione (locale A109 del BLD1)

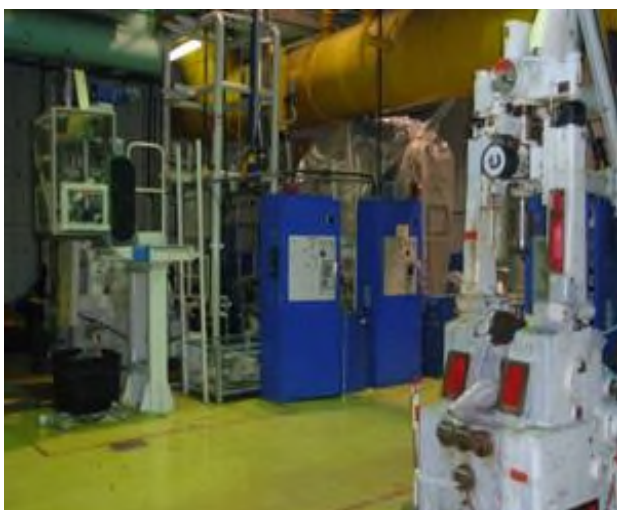
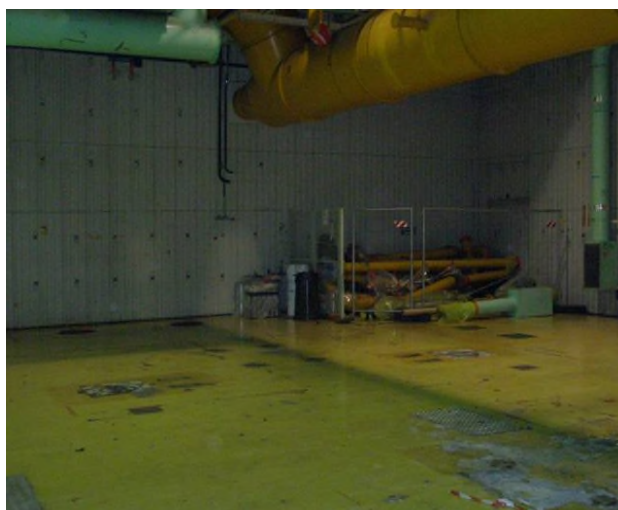
Smantellamento presse e burattatori (locale A108 del BLD1)

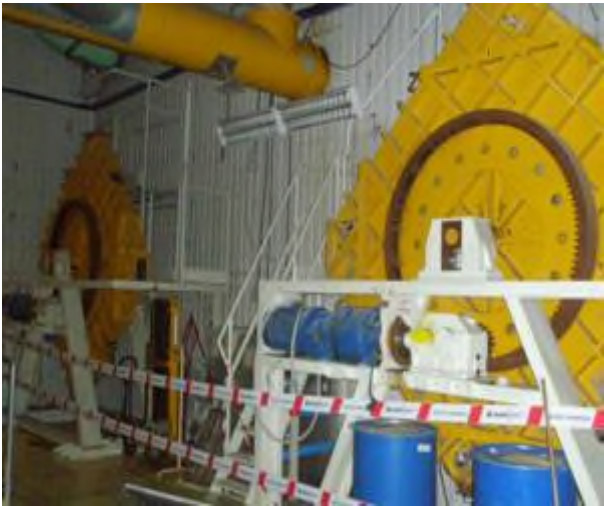
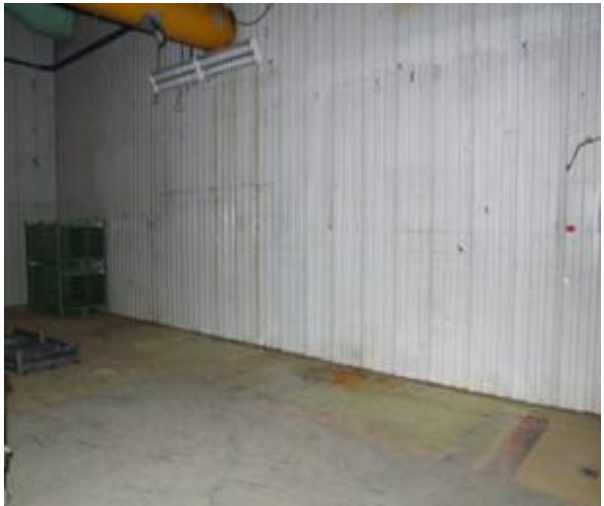
| PRIMA DELLO SMANTELLAMENTO | DOPO LO SMANTELLAMENTO |
|---|---|
| Smantellamento blenders (locale A107 del BLD1) | |

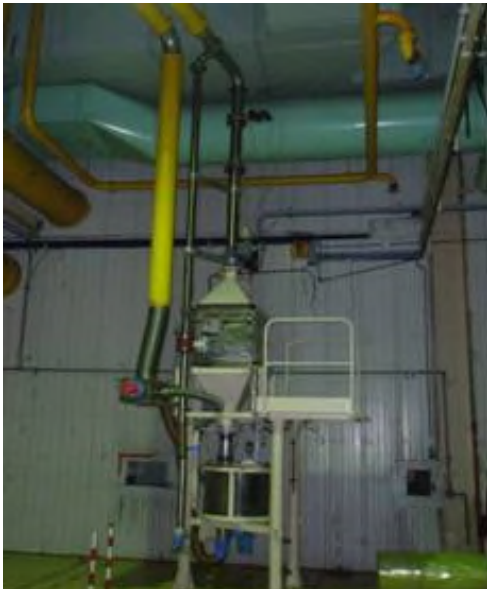
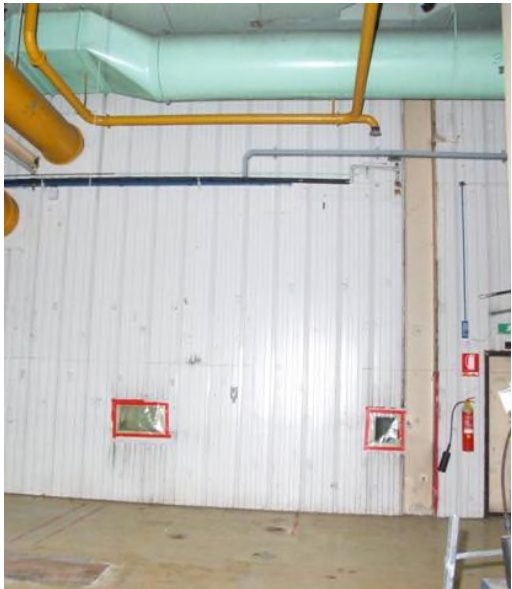
| PRIMA DELLO SMANTELLAMENTO | DOPO LO SMANTELLAMENTO |
|---|---|
| Smantellamento filtro "Apitron" (locale A124 del BLD1) | |

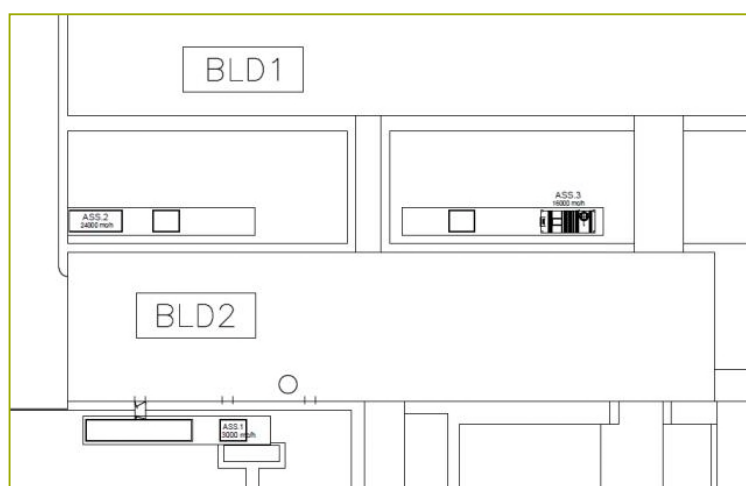
**Figura 2-13 – Sistema di ventilazione di cantiere: posizionamento UTA e gruppi di filtrazione assoluta**

Al fine di mantenere le condizioni richieste per l'applicabilità della condizione operativa 2 come descritta al § 3.1 delle prescrizioni contenute nel DM 27 novembre 2008 [Rif.1], nel corso del III quadrimestre 2013 è stato messo in funzione un sistema di ventilazione di cantiere. Esso è composto da un impianto di mandata e uno di espulsione con le Unità di Trattamento Aria (UTA), i gruppi di filtrazione assoluta posizionati all'interno di container dislocati nelle adiacenze degli edifici BLD1 e BLD2 come mostrato in Figura 2-13.

I punti di scarico in atmosfera sono stati posizionati alla stessa quota di quelli dell'impianto originale e analogamente ad essi sono monitorati in continuo.

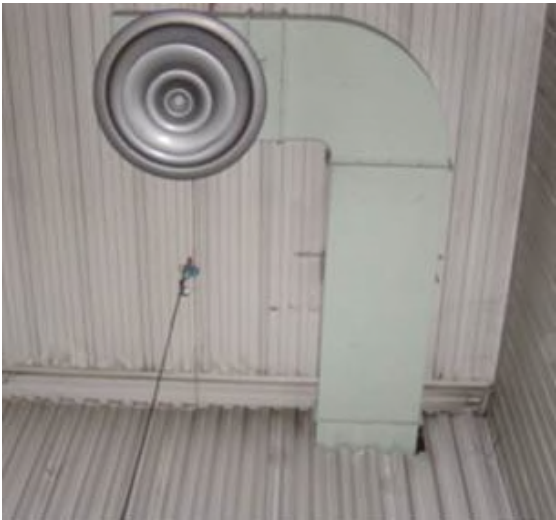
| PRIMA DELLO SMANTELLAMENTO | DOPO LO SMANTELLAMENTO |
|---|---|
| Smantellamento tubazione di mandata nel locale A101 | |

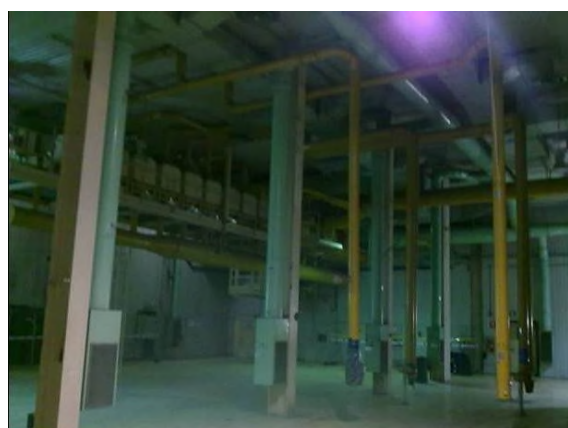
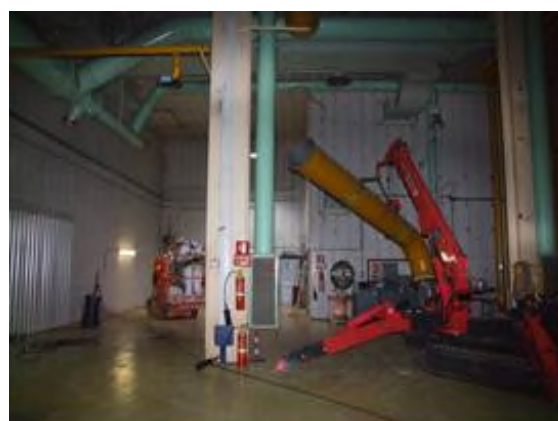
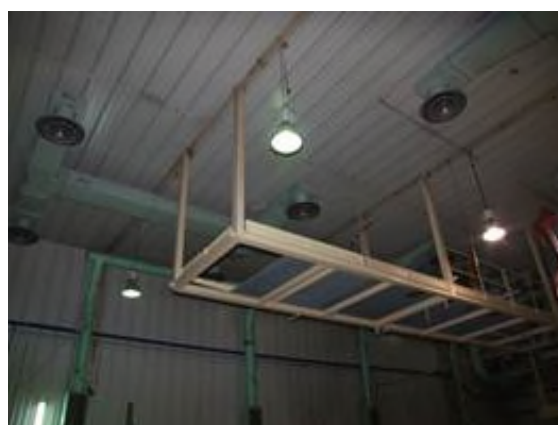
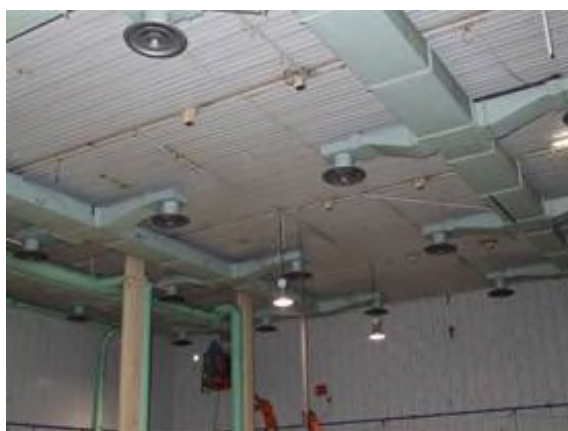
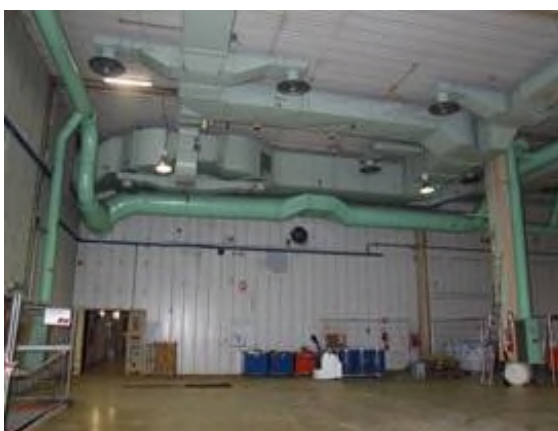
Figura 2-15 – Smantellamento impianto di espulsione nell'area A110 (filtri e tubazioni gialle)

### FASI DI SMANTELLAMENTO ESPULSIONE NELL'AREA A110

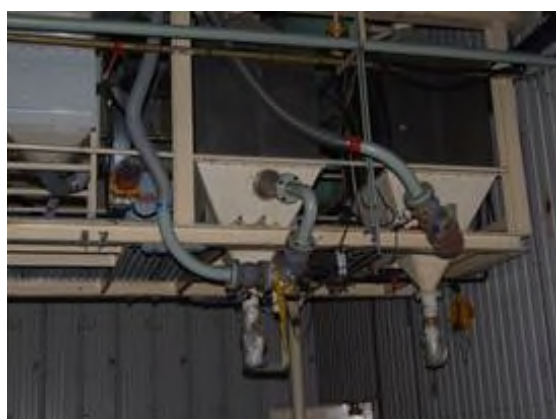
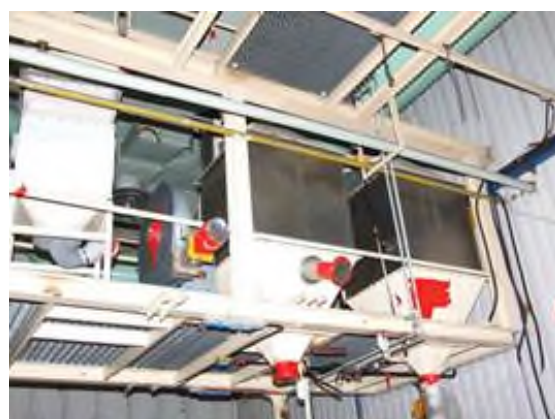
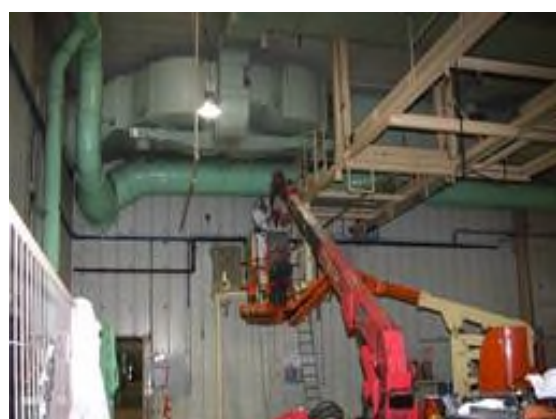
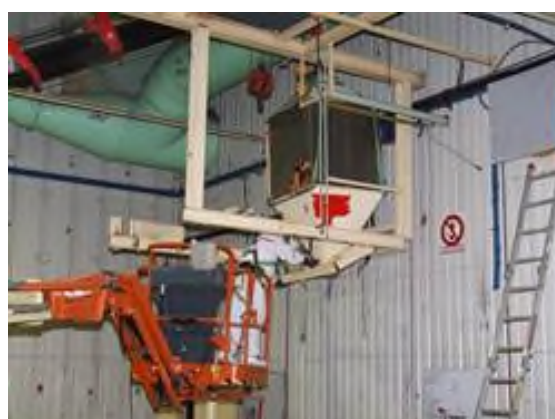
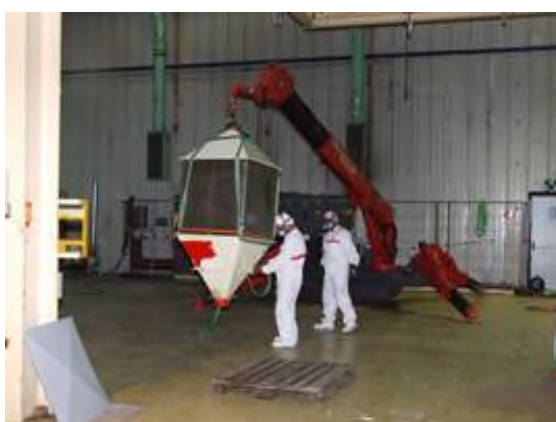
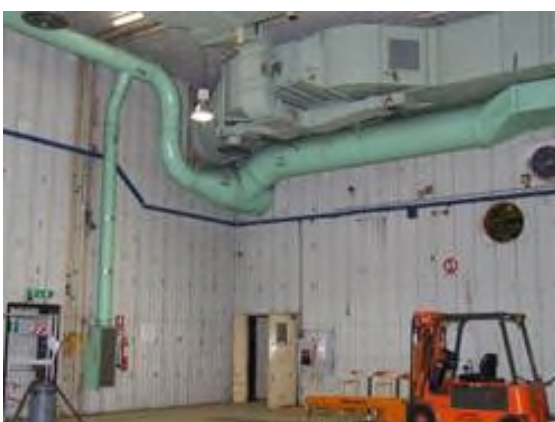
Figura 2-16 – Smontaggio filtri elettrostatici nell'area A124

# FASI DI SMANTELLAMENTO FILTRI ELETTROSTATICI NELL'AREA A124

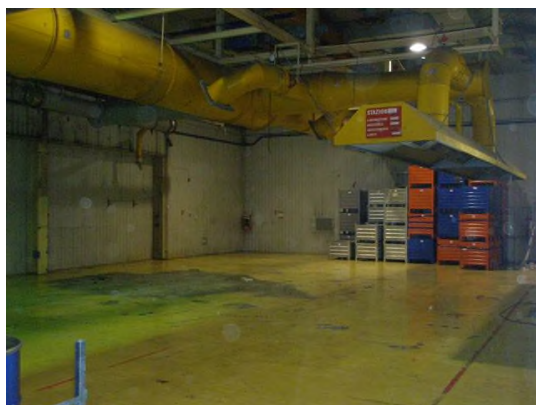
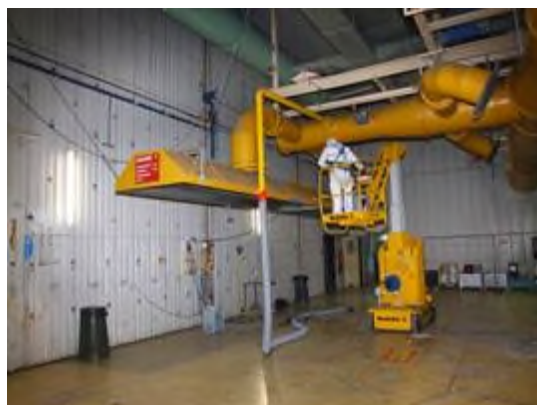
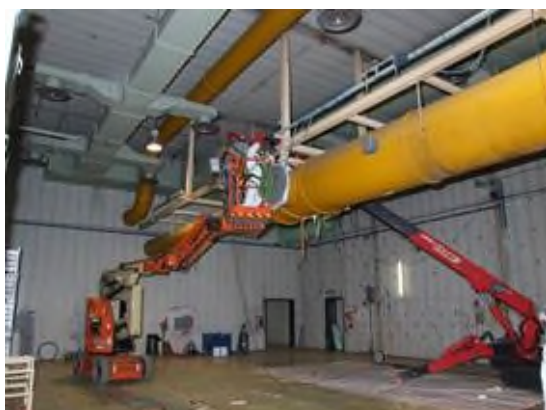
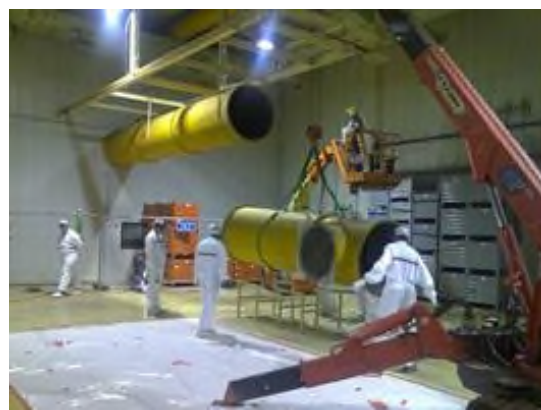
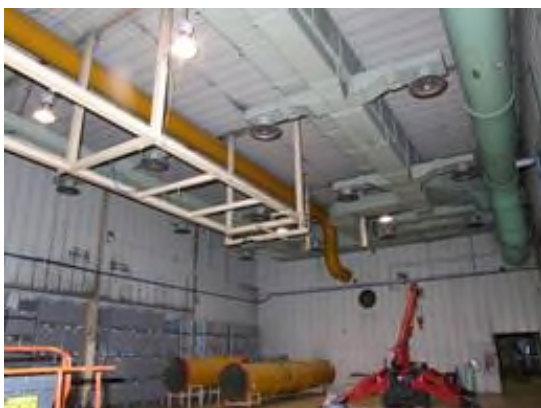
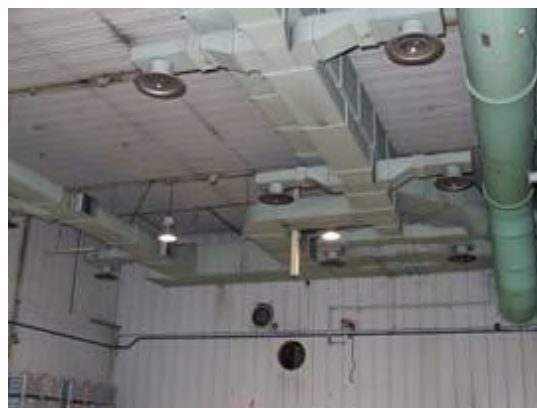
Figura 2-17 – Smantellamento impianto di espulsione nel locale A109 (tubazioni gialle)

### FASI DI SMANTELLAMENTO ESPULSIONE NEL LOCALE A109

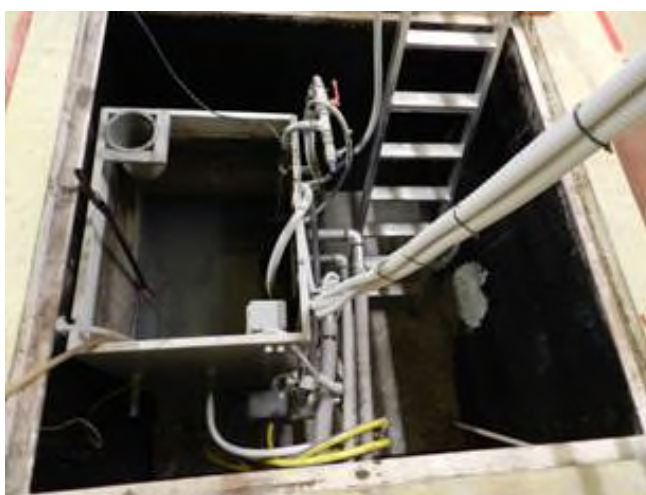
Figura 2-35 – Rimozione del serbatoio SR1 ed inserimento nuovo serbatoio

#### RIMOZIONE DEL SERBATOIO SR1 NEL LOCALE A219

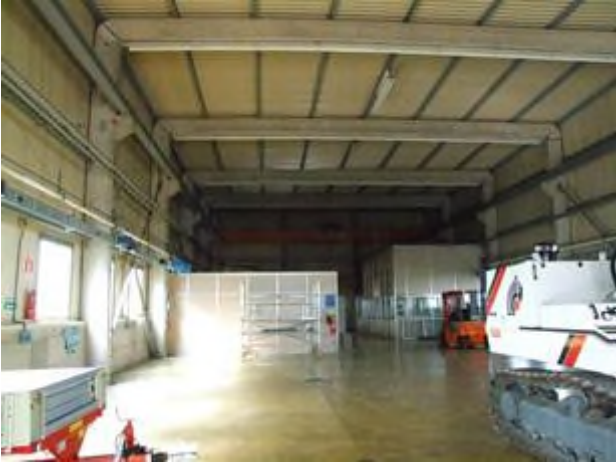
| PRIMA DEL MONTAGGIO | DOPO IL MONTAGGIO |
|---|---|
| Fase I – Montaggio opere provvisionali (ponteggi) | |

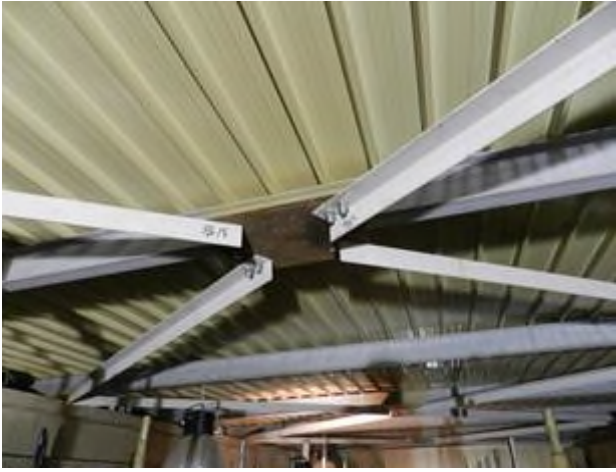
| PRIMA DEL MONTAGGIO | DOPO IL MONTAGGIO |
|---|---|
| Fase II – Realizzazione controventi di falda | |

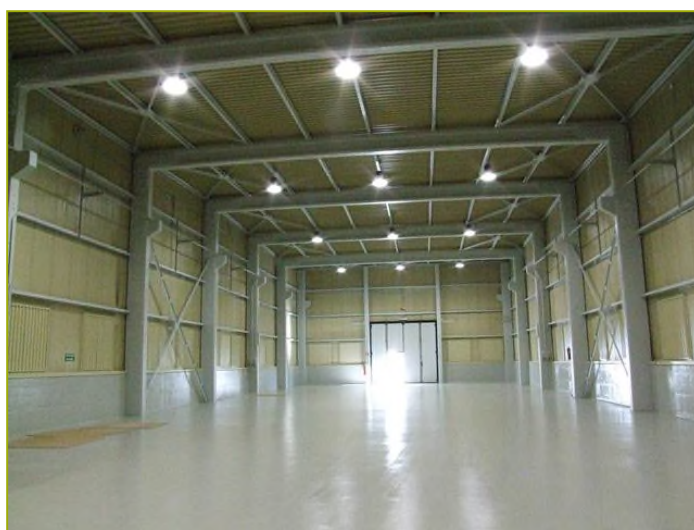
**Figura 2-42 – Edificio BLD11 al termine delle attività di adeguamento**

In Figura 2-42 è riportata un'immagine dell'Edificio BLD11 (Stazione di Buffer provvisorio) al termine delle suddette attività di adeguamento.

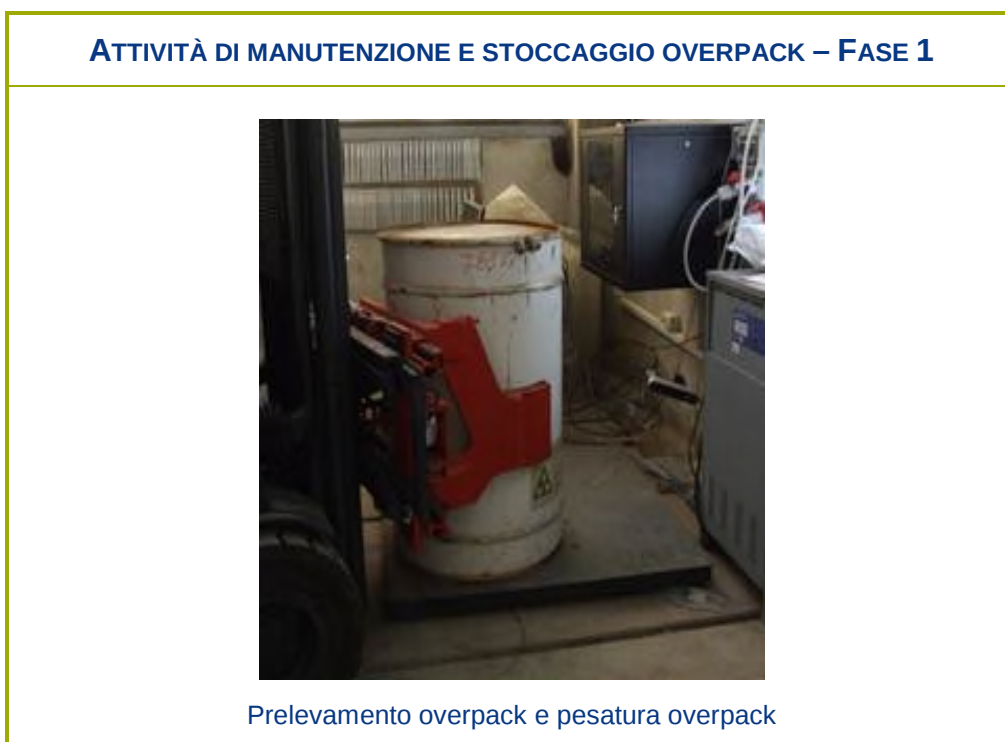
**Figura 2-43 – Attività di manutenzione e stoccaggio overpack – Fase 1**

Le fotografie di seguito riportate (Figura 2-43, Figura 2-44, Figura 2-45, Figura 2-46 e Figura 2-47) descrivono la sequenza delle attività di manutenzione e stoccaggio degli overpack.

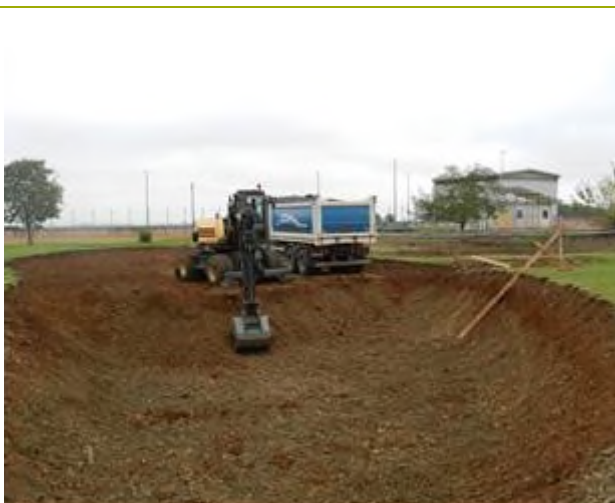
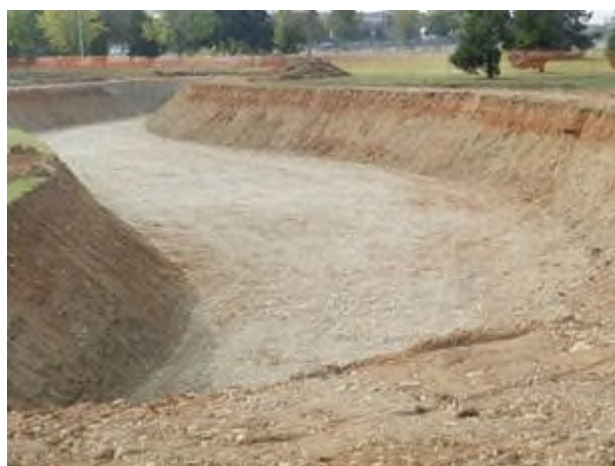
**Figura 2-50 – Attività di realizzazione del bacino idrico**

#### ATTIVITÀ DI REALIZZAZIONE DEL BACINO IDRICO

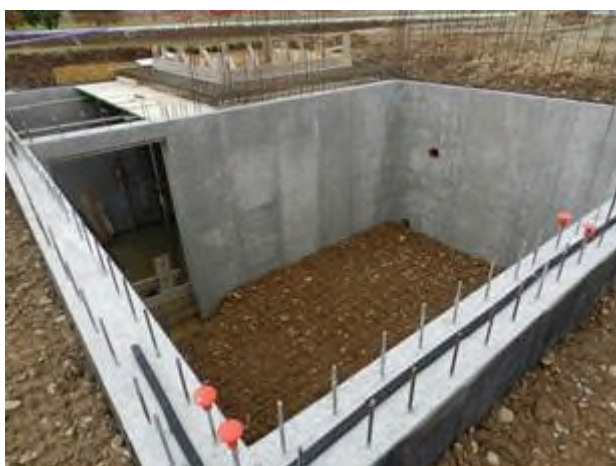
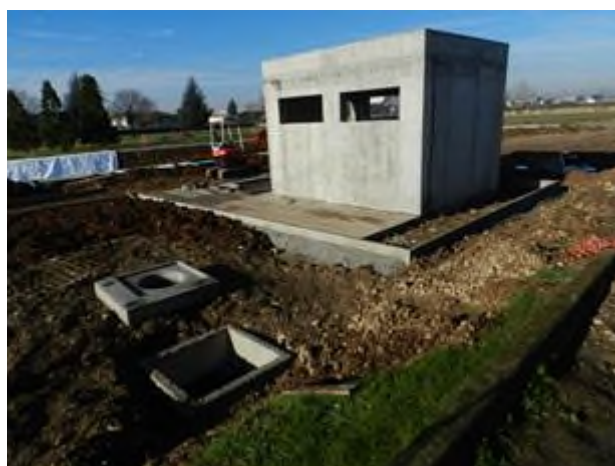
**Figura 2-51 – Attività di realizzazione dell'edificio per il posizionamento del sistema di pressurizzazione**

**ATTIVITÀ DI REALIZZAZIONE DELL'EDIFICIO PER IL POSIZIONAMENTO DEL SISTEMA DI PRESSURIZZAZIONE**

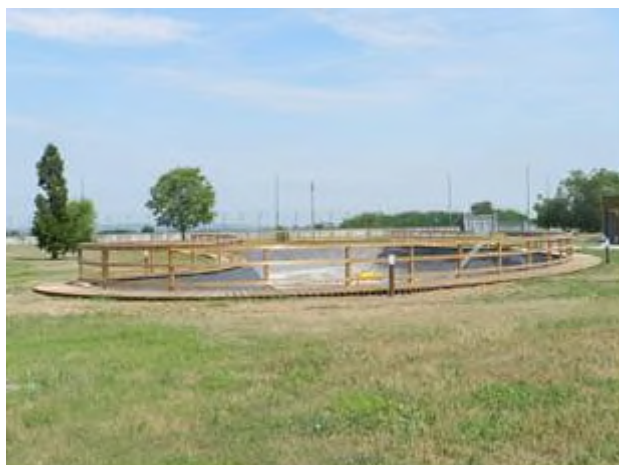
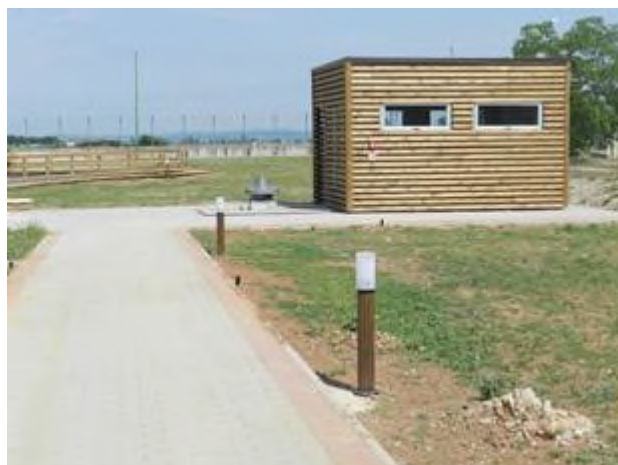
**Figura 2-52 – Stato finale delle opere di realizzazione del bacino idrico e sistema di pressurizzazione**

## BACINO IDRICO E SISTEMA DI PRESSURIZZAZIONE – STATO FINALE DELLE OPERE

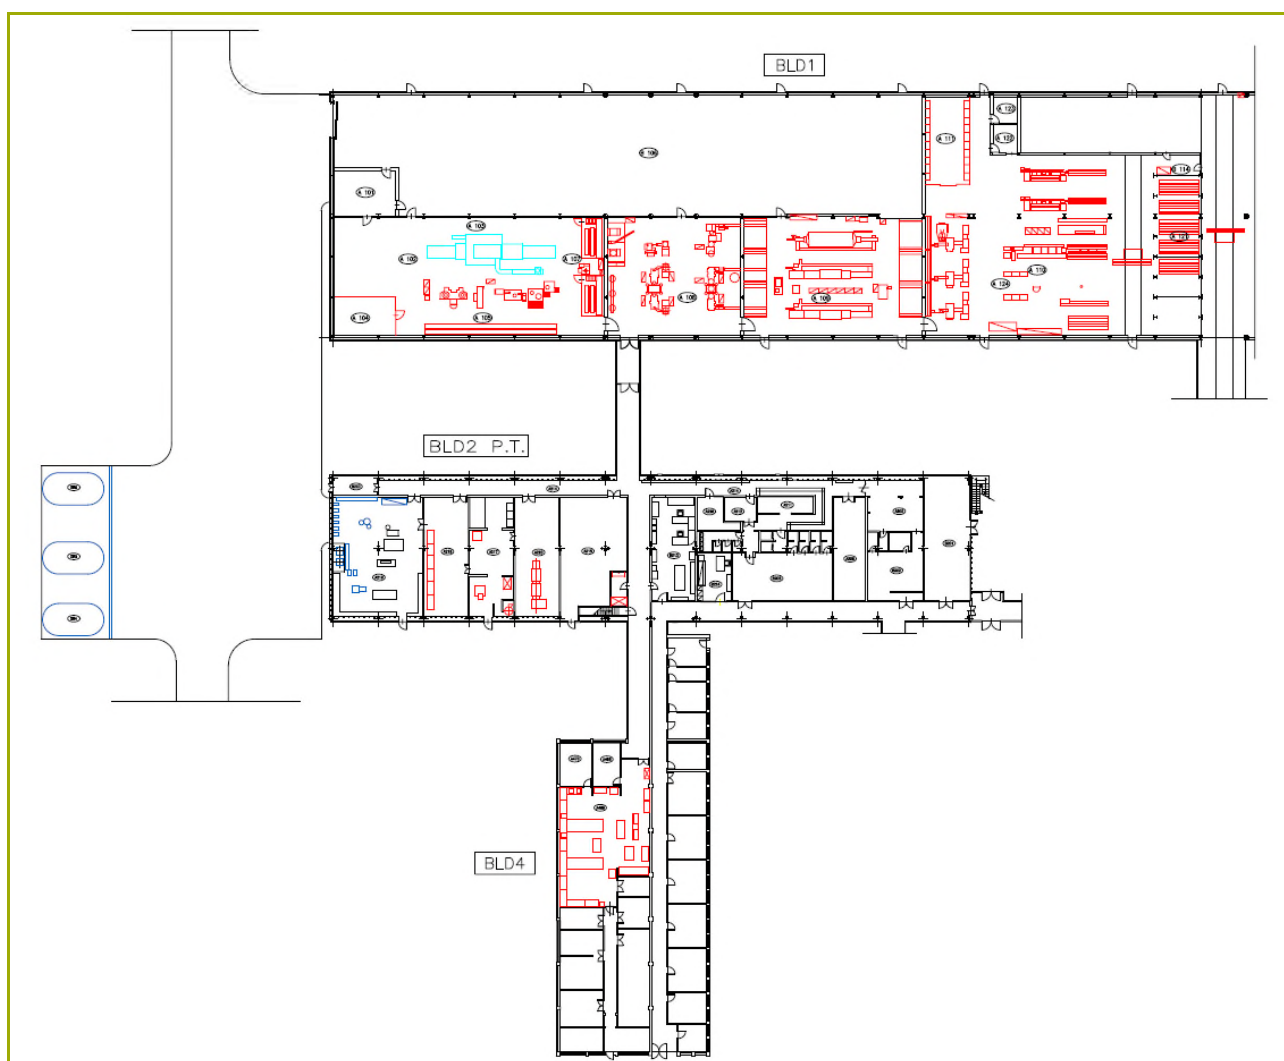
**Allegato [A.1.] – Layout Aree di Lavoro (in rosso le apparecchiature smantellate, in blu le apparecchiature dell’impianto trattamento effluenti già smantellate)**
