DESCRIZIONE INTERVENTO

Lavori di manutenzione idraulica Fiume Tanaro mediante asportazione di materiale alluvionale nel tratto scorrente nel concentrico di Clavesana (CN)

02 - SCHEDA ILLUSTRATIVA INTERVENTI DI MANUTENZIONE CON ASPORTAZIONE
 D.G.R. n.4-2929 del 5 marzo 2021

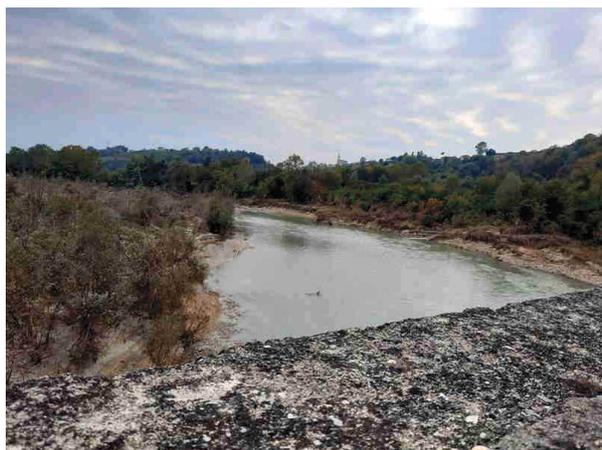
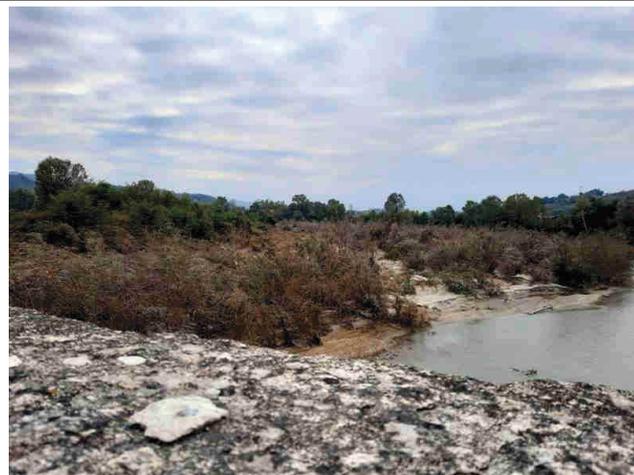
DOCUMENTAZIONE FOTOGRAFICA

10.000,00 (m³) – Riprofilatura alveo lungo la sponda sinistra

10.000,00 (m³) – Necessità di ripascimento spondale tenuto conto dei fenomeni erosivi in atto lungo la sponda destra. L'intervento di estrazione ed asportazione è quindi subordinato alla realizzazione di un contestuale intervento di ripascimento con movimentazione in alveo a ridosso della sponda in erosione, che dovrà essere previsto nel progetto che sarà predisposto dall'operatore economico interessato, previsto dalla DGR n. 4-2929 del 05/03/2021

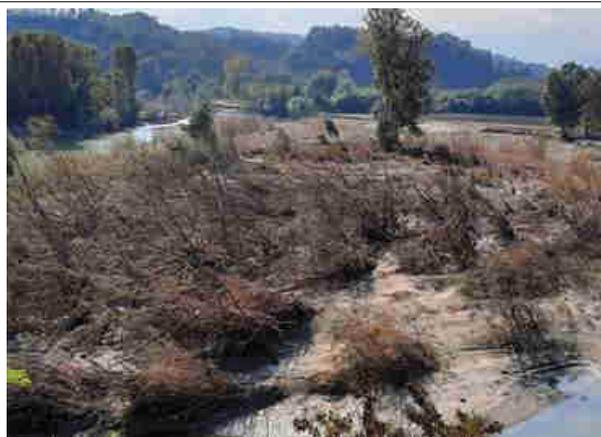
DOCUMENTAZIONE FOTOGRAFICA

10.000,00 (m³) – Riprofilatura alveo per ripristino officiosità sezione di deflusso

10.000,00 (m³) – Necessità di ripascimento spondale tenuto conto dei fenomeni erosivi di sponda in atto. L'intervento di estrazione ed asportazione è quindi subordinato alla realizzazione di un contestuale intervento di ripascimento con movimentazione in alveo a ridosso delle sponde in erosione, che dovrà essere previsto nel progetto che sarà predisposto dall'operatore economico interessato, previsto dalla DGR n. 4-2929 del 05/03/2021

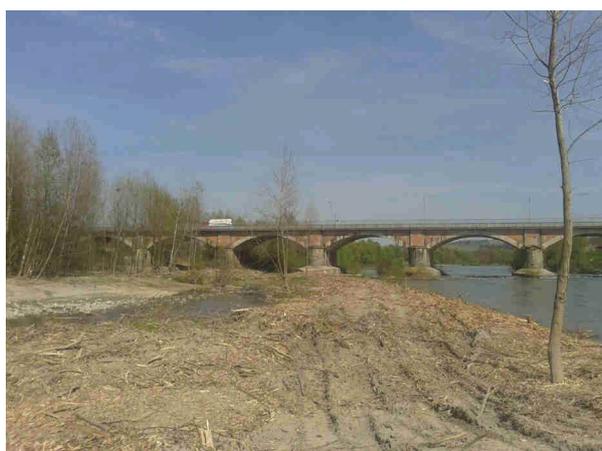
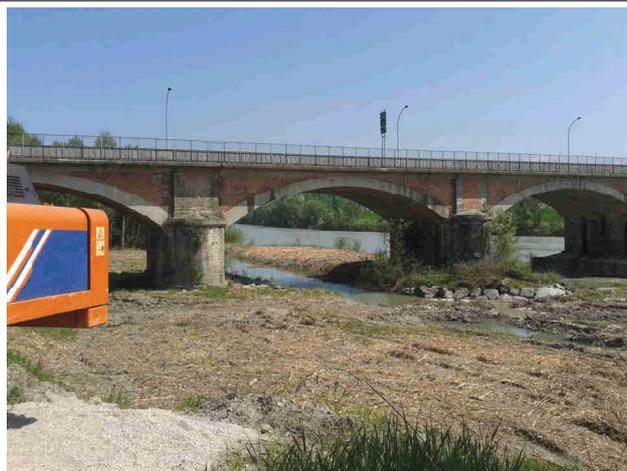
DOCUMENTAZIONE FOTOGRAFICA

26.000,00 (m³) – In deroga alla Direttiva Sedimenti , come previsto dalla scheda tecnica di riferimento n.2 dell'Accordo tra Regione Piemonte, AIPo e Autorità di Bacino del Fiume Po approvato con D.G.R. n.29-5268 /2007

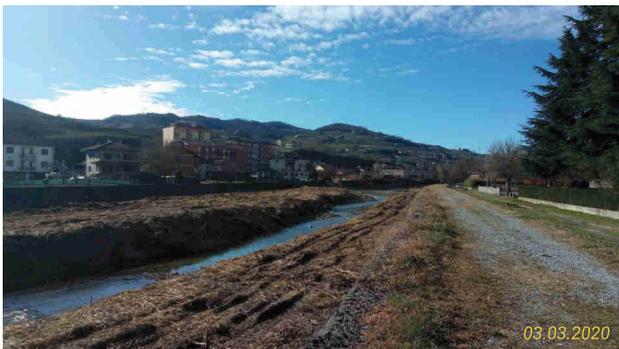
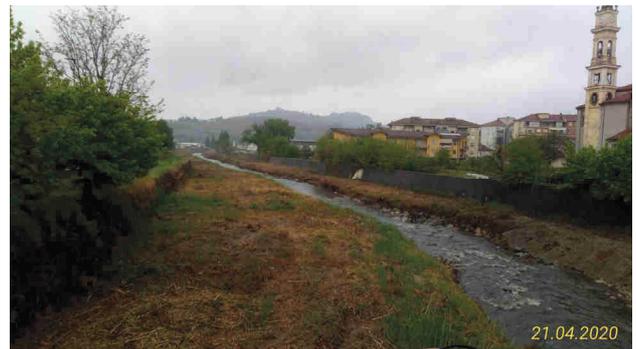
DOCUMENTAZIONE FOTOGRAFICA

10.000,00 (m³) – Riprofilatura alveo per ripristino officiosità sezione geometrica nel concentrico

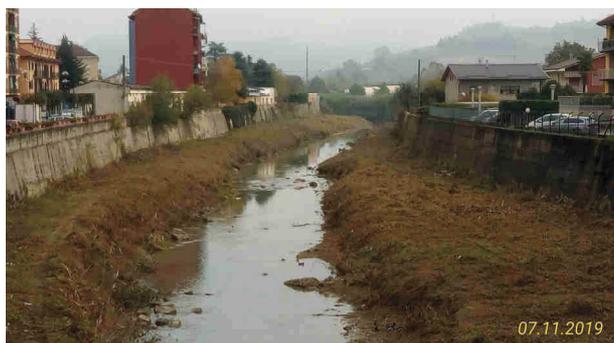
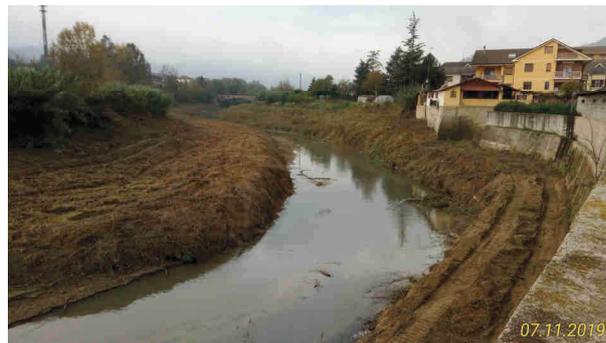
DOCUMENTAZIONE FOTOGRAFICA

10.000,00 (m³) – Riprofilatura alveo per ripristino officiosità sezione di deflusso

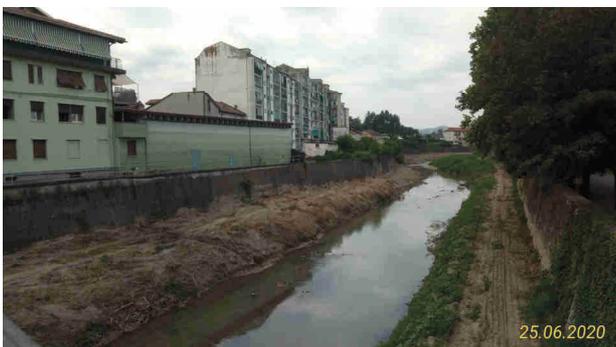
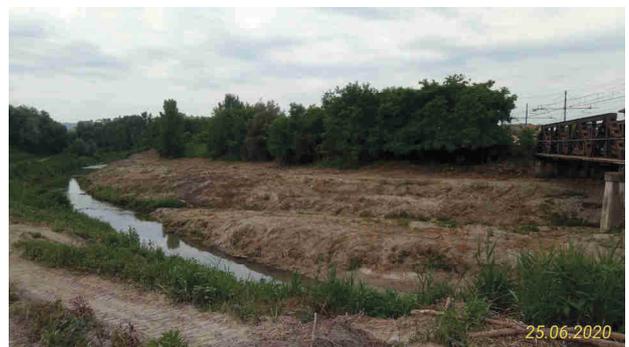
DOCUMENTAZIONE FOTOGRAFICA

10.000,00 (m³) – Riprofilatura alveo per ripristino officiosità sezione di deflusso a monte e a valle del concentrico

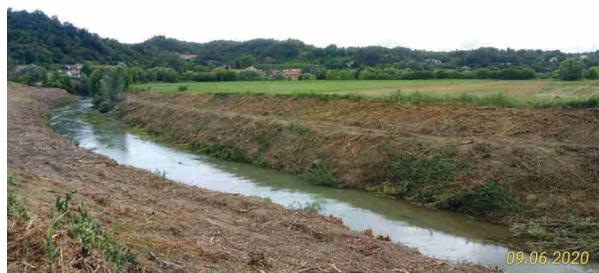
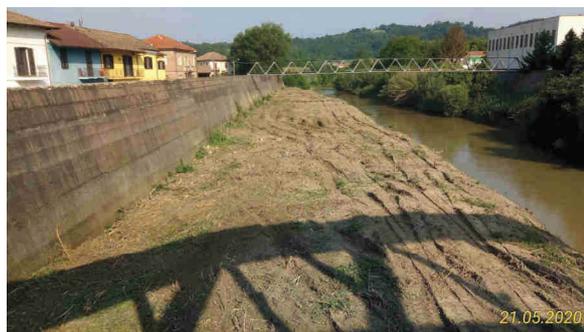
DOCUMENTAZIONE FOTOGRAFICA

10.000,00 (m³) – Riprofilatura alveo per ripristino officiosità sezione di deflusso

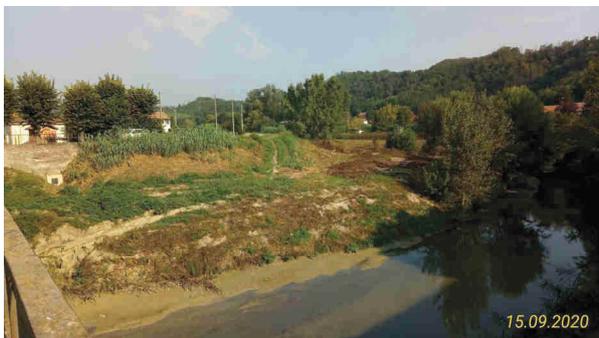
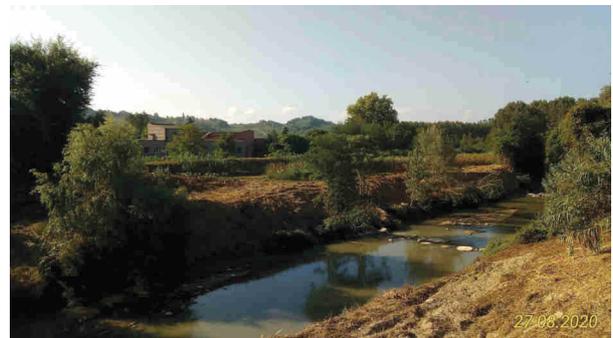
DOCUMENTAZIONE FOTOGRAFICA

10.000,00 (m³) – Riprofilatura alveo per ripristino officiosità sezione di deflusso

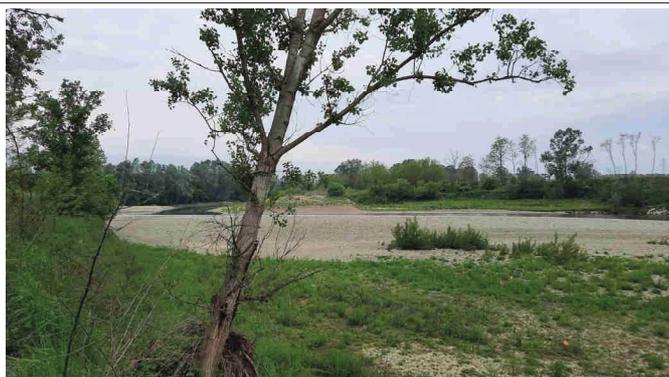
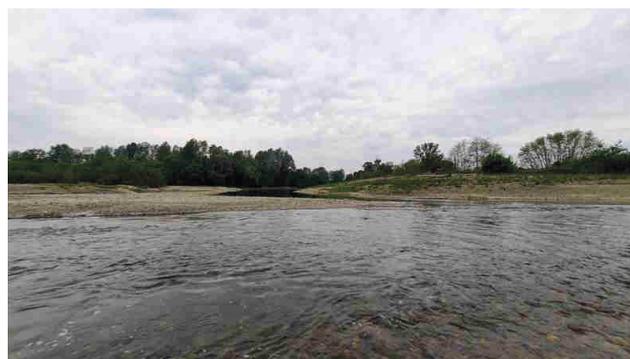
DOCUMENTAZIONE FOTOGRAFICA

10.000,00 (m³) – Riprofilatura alveo in sinistra Bormida in corrispondenza della confluenza con il Torrente Orba

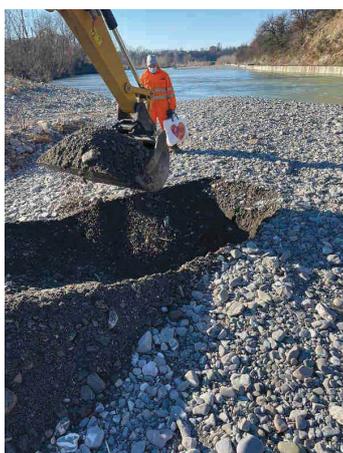
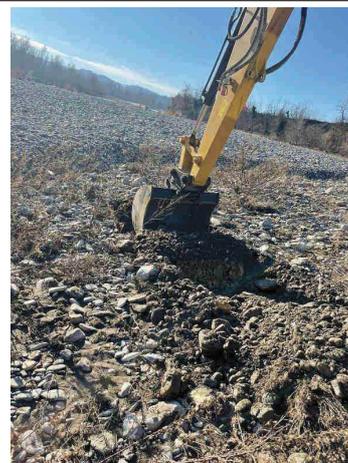
DOCUMENTAZIONE FOTOGRAFICA

10.000,00 (m³) – Riprofilatura alveo per ripristino officiosità sezione di deflusso

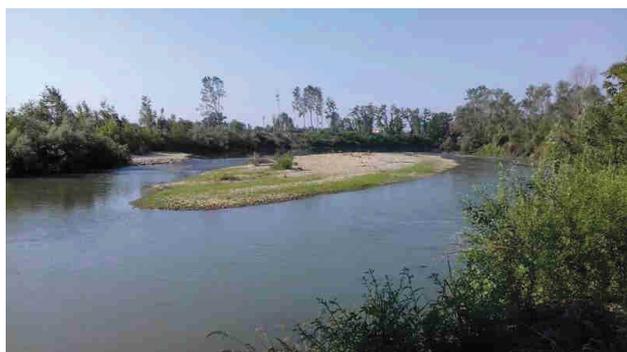
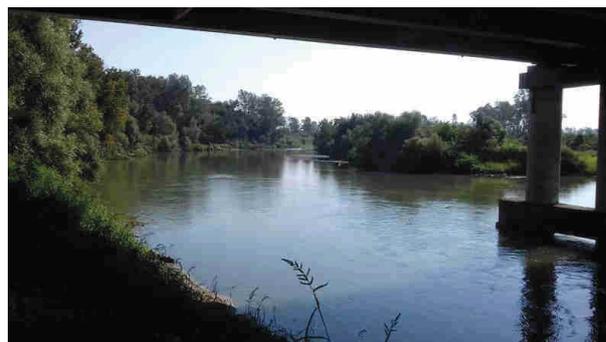
DOCUMENTAZIONE FOTOGRAFICA

10.000,00 (m³) – Riprofilatura alveo per ripristino officiosità sezione di deflusso

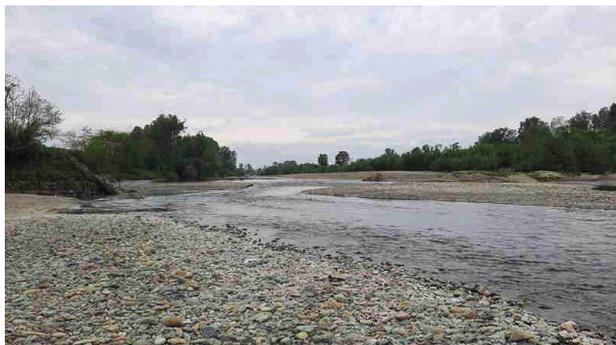
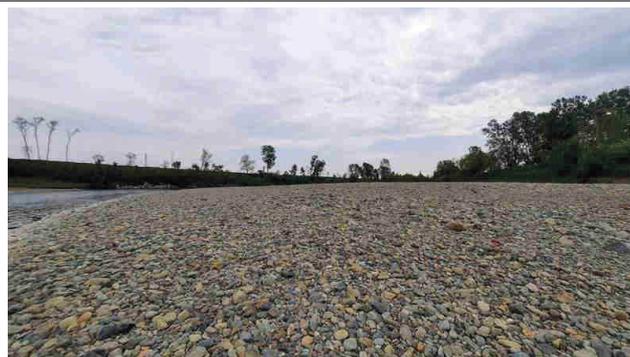
DOCUMENTAZIONE FOTOGRAFICA

10.000,00 (m³) – Riprofilatura alveo in destra Torrente Orba

10.000,00 (m³) – Necessità ripascimento spondale tenuto conto della presenza ex-discarda Barco e degli accentuati fenomeni erosivi di sponda in atto. L'intervento di estrazione ed asportazione è quindi subordinato alla realizzazione di un contestuale intervento di ripascimento con movimentazione in alveo a ridosso delle sponde in erosione, che dovrà essere previsto nel progetto che sarà predisposto dall'operatore economico interessato, previsto dalla DGR n. 4-2929 del 05/03/2021

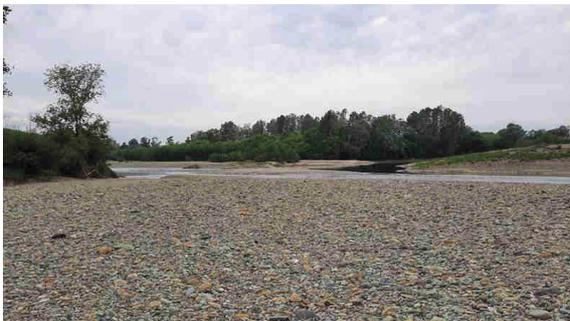
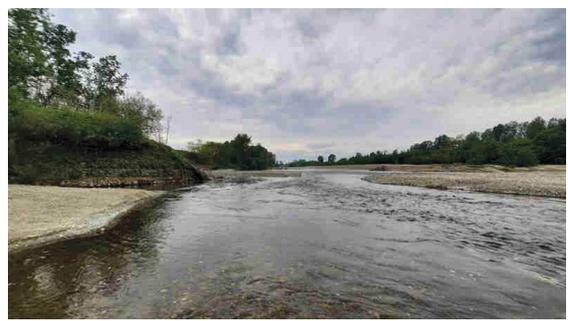
DOCUMENTAZIONE FOTOGRAFICA

10.000,00 (m³) – Riprofilatura alveo in sinistra Torrente Orba

10.000,00 (m³) – Necessità di ripascimento spondale tenuto conto della presenza ex-discarica Barco e degli accentuati fenomeni erosivi di sponda in atto. L'intervento di estrazione ed asportazione è quindi subordinato alla realizzazione di un contestuale intervento di ripascimento con movimentazione in alveo a ridosso delle sponde in erosione, che dovrà essere previsto nel progetto che sarà predisposto dall'operatore economico interessato, previsto dalla DGR n. 4-2929 del 05/03/2021.
