# Manuale per la compilazione della scheda di 1° livello di rilevamento danno, pronto intervento e agibilità per edifici ordinari nell'emergenza post-sismica (AeDES)

# **Manuale per la compilazione della scheda di 1° livello**

di rilevamento danno, pronto intervento e agibilità  
per edifici ordinari nell'emergenza post-sismica (AeDES)

**Seconda Edizione:** 2014

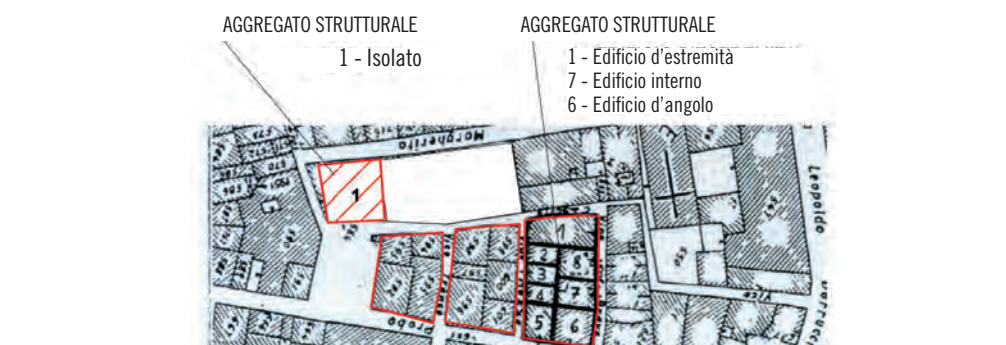
Fig. 2.5 – Esempio di identificazione di aggregati ed edifici su foglio catastale ed indicazione della posizione di alcuni edifici.

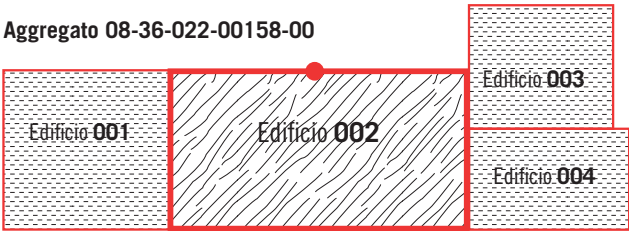
Fig. 2.6 – Esempio di rappresentazione di aggregato con evidenziazione dell'edificio oggetto di sopralluogo (Edificio 002).

Nello spazio quadrettato a centro pagina, l'indicazione *Mappa dell'aggregato strutturale con identificazione dell'edificio* sta a significare che in esso si deve riportare, possibilmente fotocopiata, la parte della mappa di riferimento contenente l'aggregato strutturale evidenziando (ad esempio marcadone il contorno) l'edificio oggetto del sopralluogo con i relativi codici identificativi sopra descritti. Esempi sono riportati nella seguente Fig. 2.6.

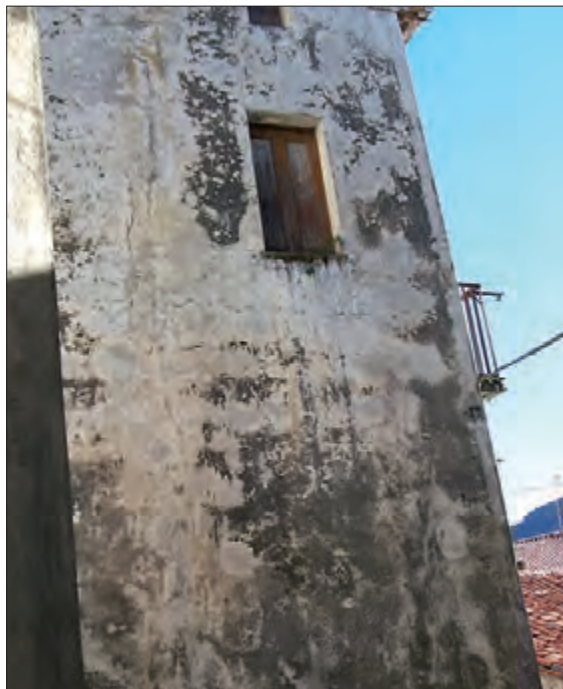
**Figura 4.2**

Lesioni verticali alla fascia fra le due aperture (tipo1) e lungo la connessione al muro trasversale a sinistra (tipo 6). Livello del danno: D1 (Tortora, CS, 1998)

1. lesioni ad andamento pressoché verticale sulle architravi di aperture (Fig. 4.2);
2. lesioni ad andamento diagonale nelle fasce di piano (parapetti di finestre, architravi) (Fig. 4.3);

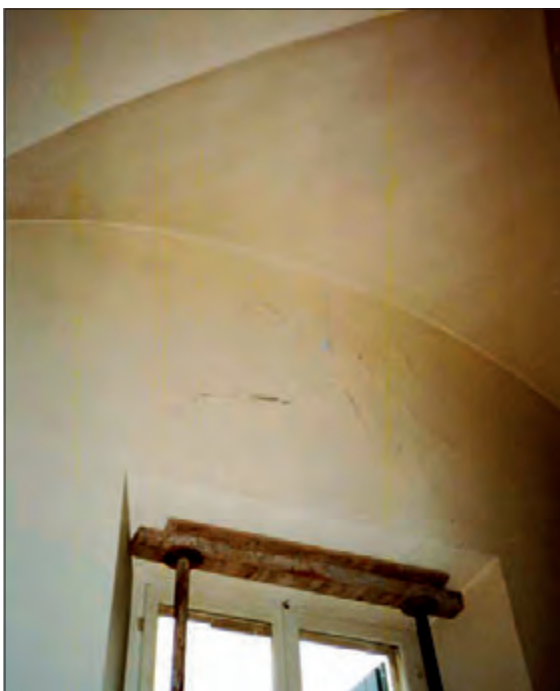
**Figura 4.3**

Lesioni in corrispondenza dell'architrave: verticale (tipo1, Livello del danno: D1) e diagonale (tipo2, Livello del danno: D2); puntellamento cautelativo. (Correggio, RE, 1996)

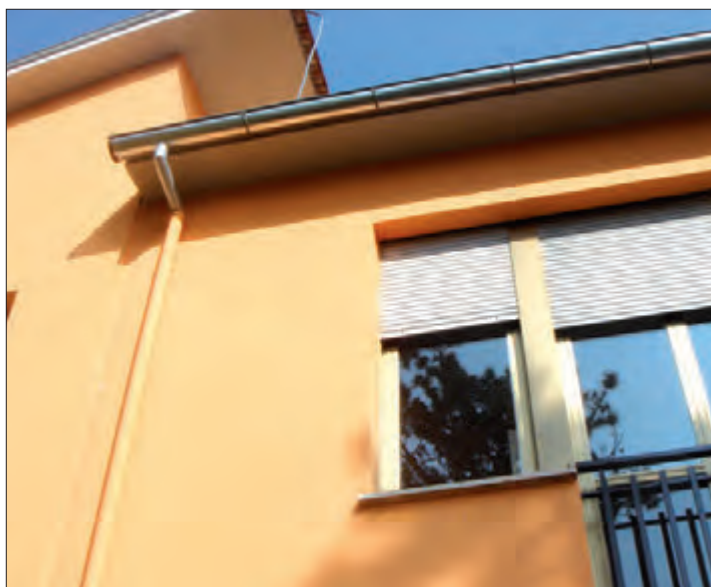
**Figura 4.4**

Lesione verticale  
lungo la connessione  
di due corpi di  
fabbrica. Livello del  
danno alle pareti: D1

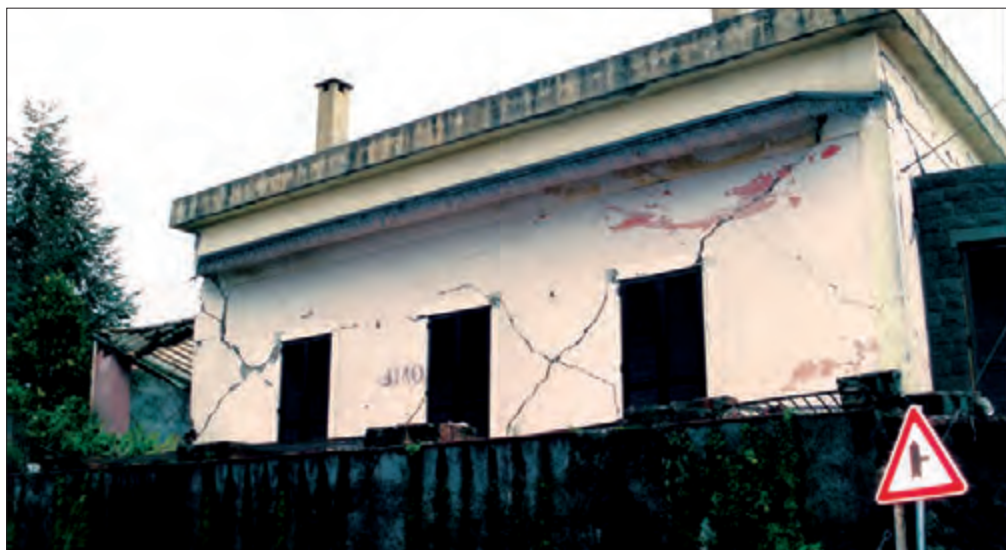
**Figura 4.8**

Lesioni diagonali (tipo 3) nei maschi murari, collegate a lesioni orizzontali (tipo 5) con livello di danno alle pareti D3; verso sinistra si nota la formazione di un grosso cuneo di muratura fortemente dislocato con livello di danno: D4

3. lesioni ad andamento diagonale in elementi verticali (maschi murari) (Figg. 4.8, 4.20);
4. schiacciamento locale della muratura con o senza espulsione di materiale;

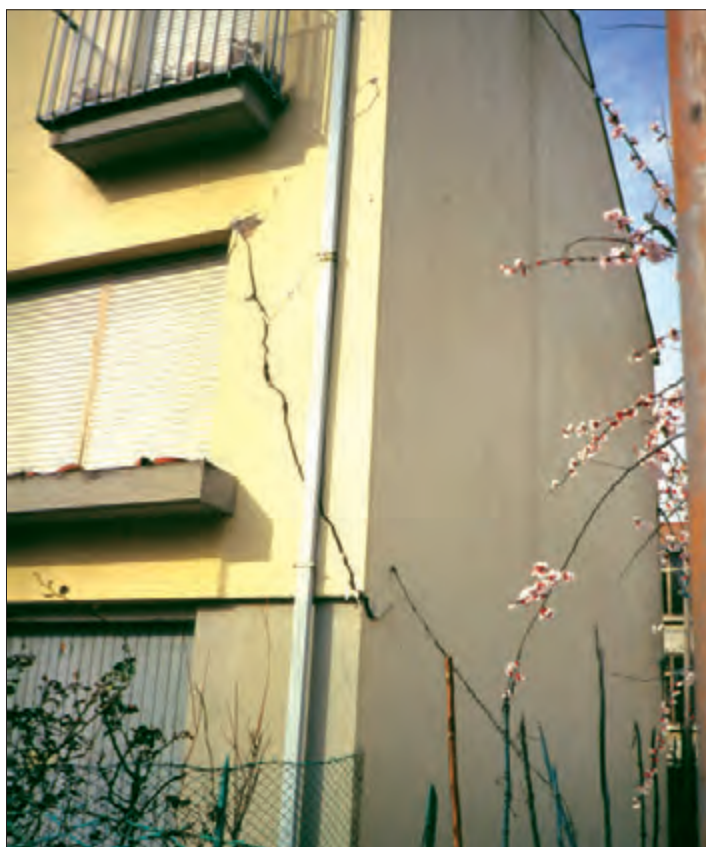
**Figura 4.9**

Lesione diagonale (tipo 3) in un maschio murario, con dislocazione alla base. Livello del danno: D3 tendente a D4 (Fabriano, 1997)

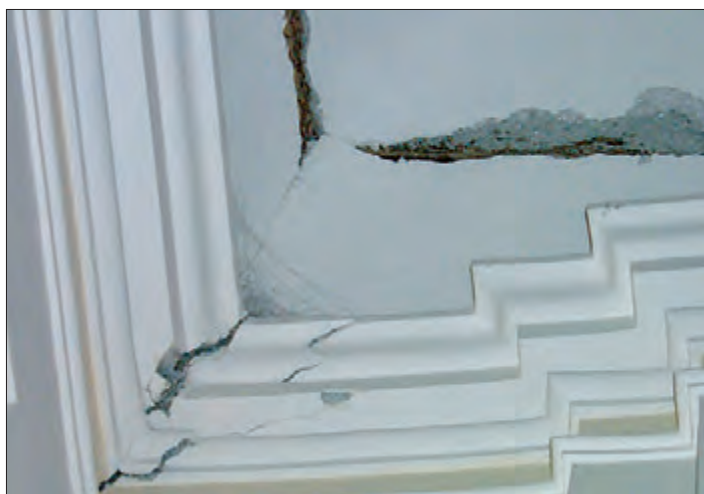
**Figura 4.11**

Lesione interna  
con distacco delle  
pareti ortogonali in  
corrispondenza al  
loro spigolo (tipo 7).  
Livello del danno:  
D2-D3 (Tortora, CS,  
1998)

7. come 6 ma passanti (Figg. 4.10, 4.11, 4.12, 4.19, 4.20);
8. espulsione di materiale in corrispondenza degli appoggi di travi dovuta a martellamento;
9. formazione di cuneo dislocato in corrispondenza della intersezione fra due pareti ad angolo (Fig. 4.13);

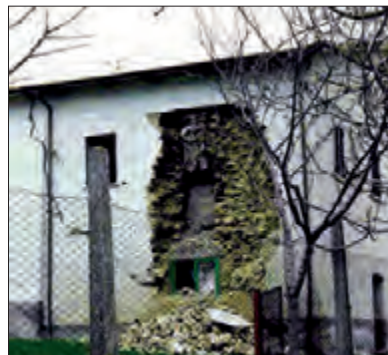
**Figura 4.15**

Grave dislocazione a livello di sottotetto (tipo 11): Livello di danno: localmente D4; diffuso D3

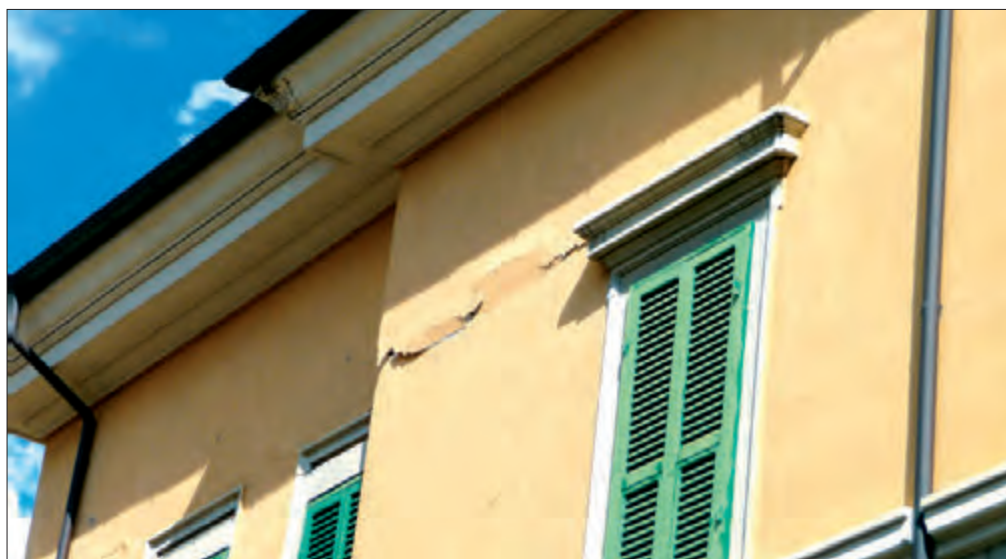
**Figura 4.16**

Vista dal basso del distacco fra solaio in legno e parete con inizio di sfilamento della trave.  
Livello del danno alle strutture orizzontali: D2-D3 (Treia, 1998)

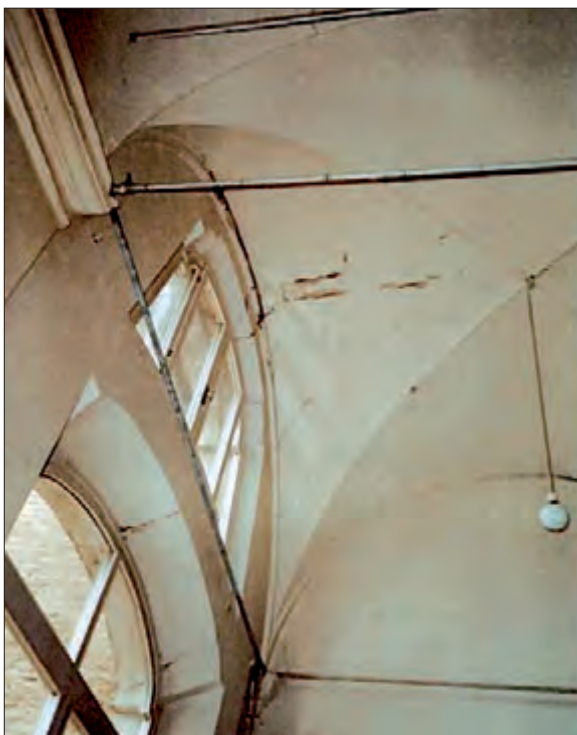
**Figura 4.18**

Lesione longitudinale  
in chiave di una volta  
a crociera e distacco  
dal timpano.  
Livello del danno alle  
strutture orizzontali:  
D2-D3 (Correggio,  
1996)

Occorre comunque valutare l'importanza della volta nell'equilibrio globale della struttura: volte di piccolo spessore, generalmente di controsoffitto (rientranti, quindi, nella Sezione 5 della Scheda), possano dare un modesto contributo alla struttura nel suo complesso, pur potendo costituire fonte di rischio non strutturale per gli occupanti. Orizzontamenti voltati più importanti possano interagire decisamente con le strutture verticali; in tali casi i danni sulla volta costituiscono un elemento di criticità maggiore e quindi possono rappresentare una fonte di rischio per l'intero immobile. Possono presentarsi, a questo livello, distacchi ben definiti rispetto ai muri, connessi in genere ai meccanismi fuori piano e favoriti dall'azione spingente delle volte stesse (Fig. 4.18).

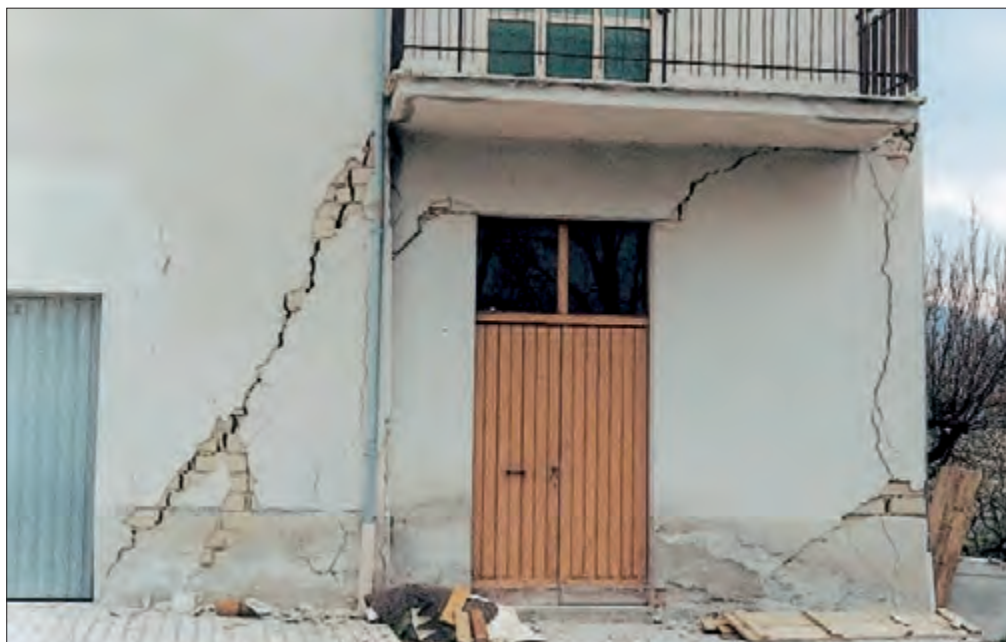
**Figura 4.20**

A destra lesioni verticali da distacco (tipo 7); lesione diagonale (tipo 3) sul maschio tra le due porte. La muratura è in blocchi di tufo. Livello del danno alla parete: D3

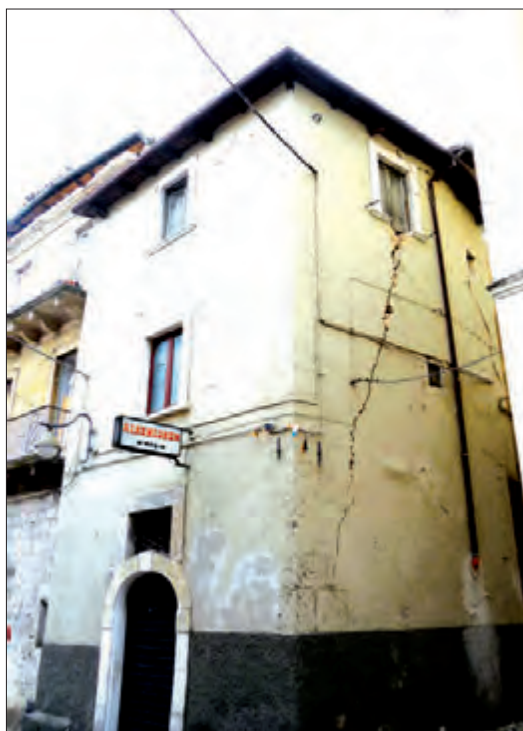
**Figura 4.21**

Lesioni diagonali (tipo 3) associate ad un meccanismo di ribaltamento fuori del piano. Livello del danno: D3

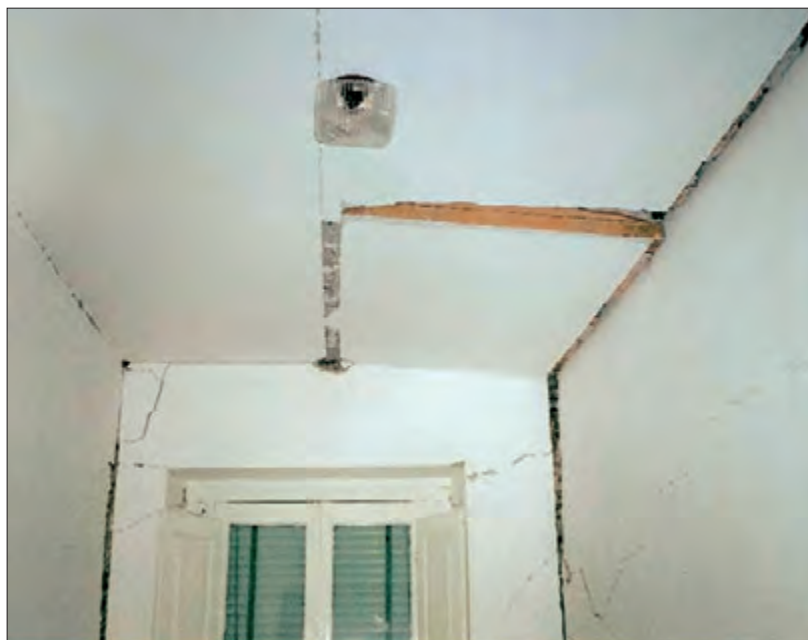
**Figura 4.22**

Dissesto del solaio per separazione dalle pareti e conseguente perdita di appoggio dei tavelloni. Danno al solaio: D4  
Danno alle strutture verticali: D3

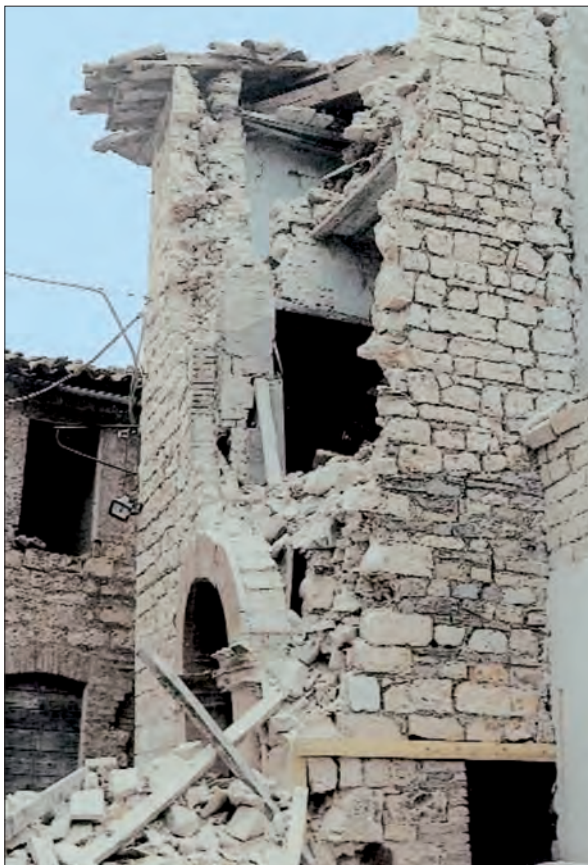
**Figura 4.24**

Crollo parziale di  
muratura e copertura.  
Livello del danno alla  
parete: D4-D5.  
Livello del danno alla  
copertura e al solaio  
di sottotetto: D4-D5  
(Busche, PG, 1998)

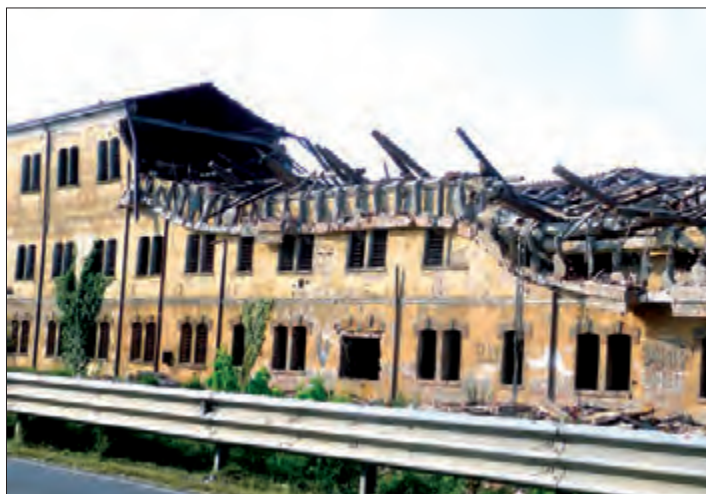
**Figura 4.25**

Crollo parziale della  
copertura. Livello di  
danno: D4-D5

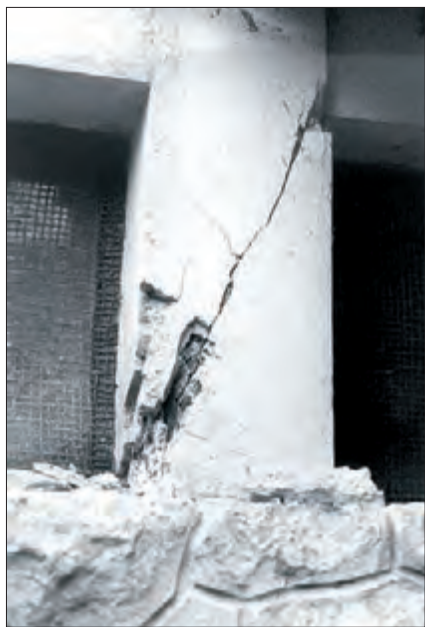
**Figura 4.26**

Lesione di rottura a pressoflessione e taglio in un pilastro tozzo. Livello del danno: molto prossimo a D4 (Castelluccio Inferiore, PZ, 1998)

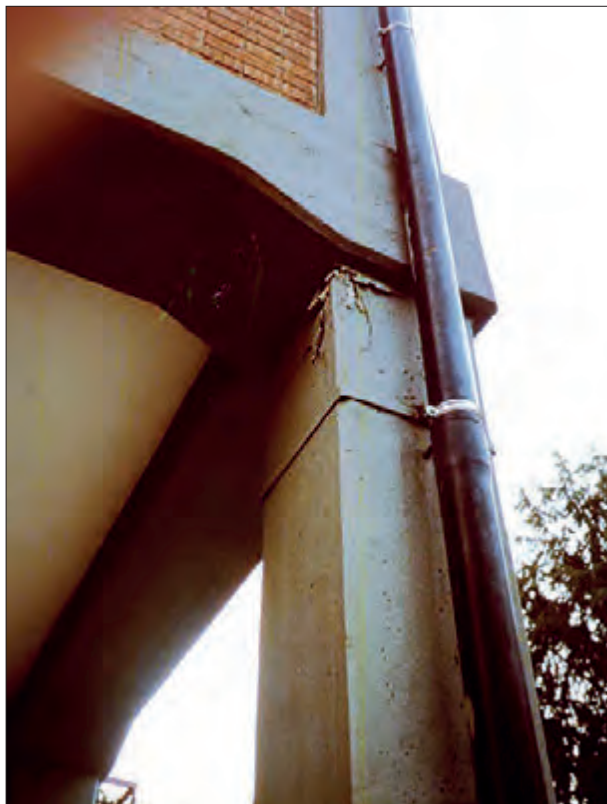
**Figura 4.28**

Espulsione di  
copriferro in  
testa al pilastro,  
accompagnata da lievi  
lesioni verticali.  
Livello del danno:  
D2-D3 (Bagnolo, RE,  
1996)

Particolare attenzione dovrà porsi alle lesioni riconducibili a localizzati schiacciamenti del calcestruzzo con conseguente espulsione del copriferro ed inizio di instabilizzazione delle barre (Fig. 4.28). Questo tipo di danni riduce notevolmente la capacità della sezione di sopportare ulteriori cicli di sollecitazione e può indurre a propendere per un giudizio di rischio strutturale elevato in Sezione 8, ad esempio quando interessa molte sezioni di testa/piede dei pilastri di un piano, fino a determinare una condizione di labilità (in Fig. 4.30 è mostrata una configurazione di questo tipo per un livello di danno D4).

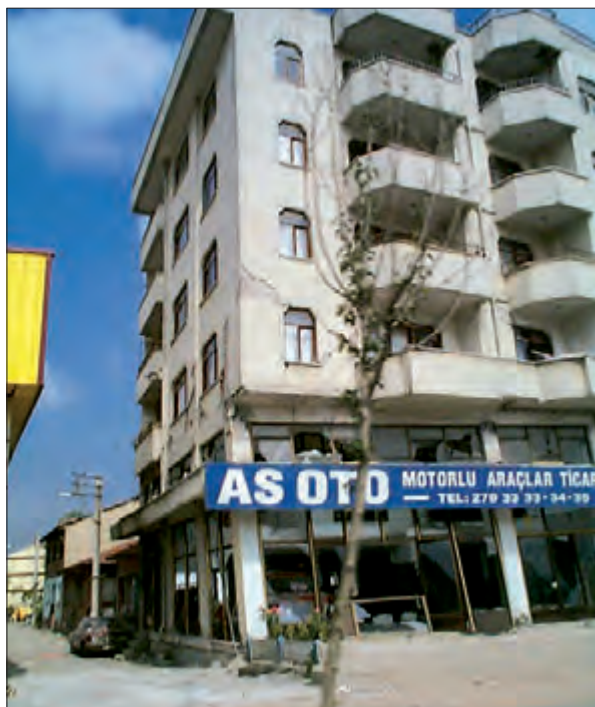
**Figura 4.30**

Danno gravissimo ad edificio con struttura a telai in cemento armato (piano debole); fuori piombo e formazione di cerniere plastiche in testa e al piede di gran parte dei pilastri del piano terra. Livello del danno: D4-D5 (Turchia, 1999)

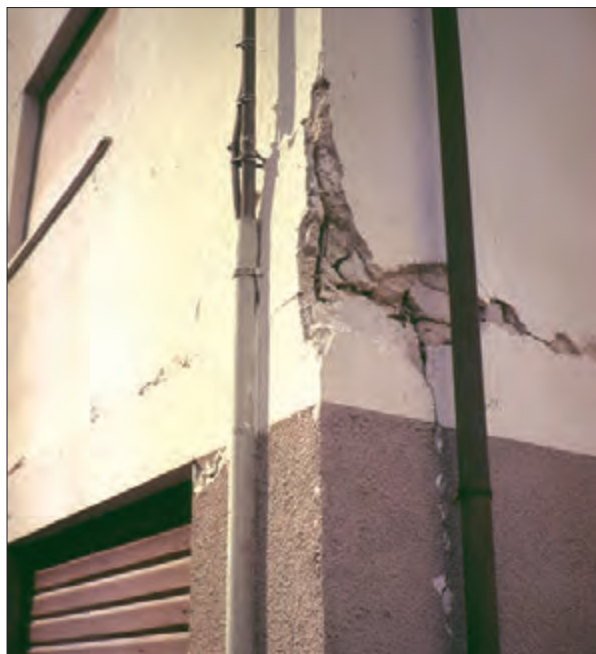
**Figura 4.31**

Danno all'attacco di un pilastro in corrispondenza della ripresa di getto; espulsione di materiale, lesione orizzontale e inizio di sbandamento delle barre. Livello del danno alle strutture verticali tendente a D4 (Fabriano, 1997)

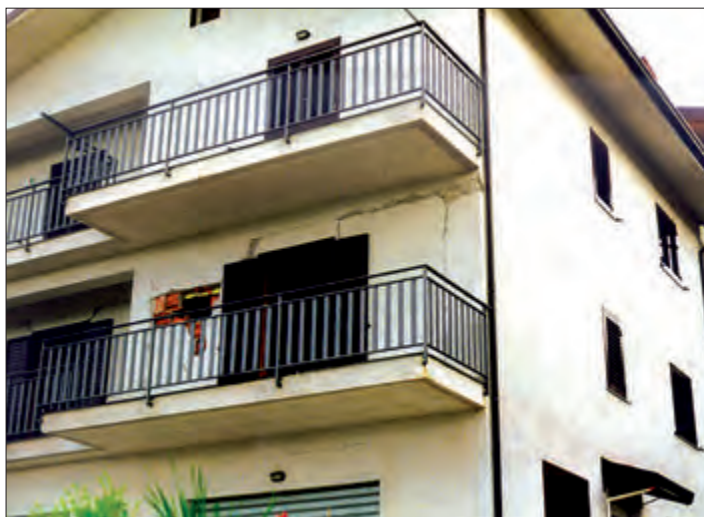
**Figura 4.32**

Lesioni orizzontali e verticali alla tamponatura, per distacco dalla struttura principale; crollo parziale della tamponatura fra le due porte. Livello del danno alle tamponature: diffuso D2/D3, localmente D4.

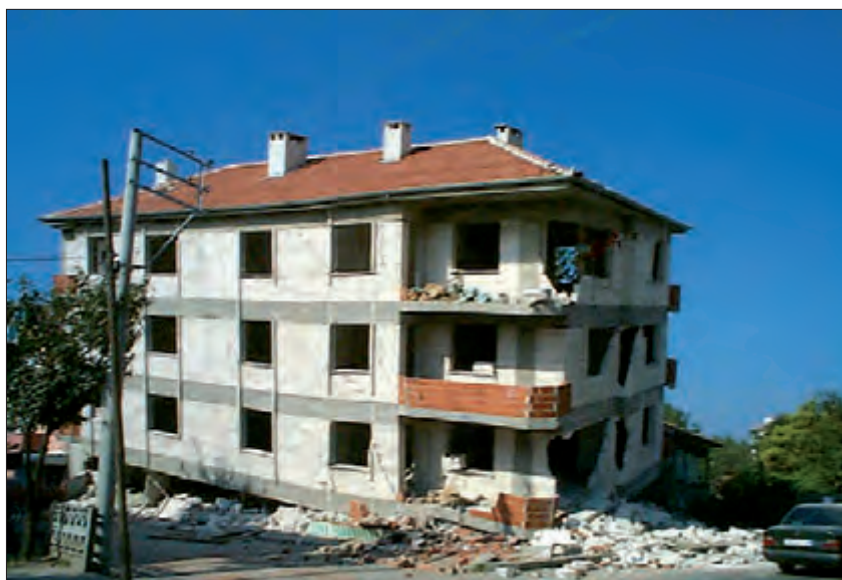
**Figura 4.37**

Collasso per cedimento del piano terra “soffice”.

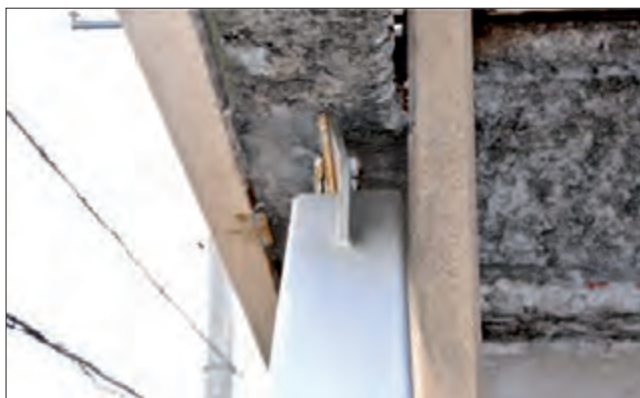
**Figura 4.38**

Instabilizzazione di un fazzoletto metallico utilizzato per il collegamento telaio - diagonale di controvento. Livello di danneggiamento medio-grave. (terremoto di Tohoku, Giappone, 2011. Foto di Dimitrios Lignos, EERI Clearinghouse)

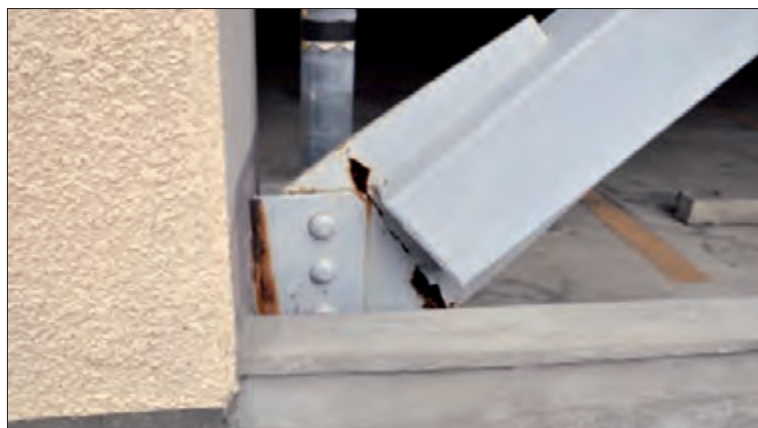
**Figura 4.39**

Rottura di un fazzoletto metallico a cui è collegato un diagonale di controvento di un parcheggio. Livello di danneggiamento gravissimo. (terremoto di Tohoku, Giappone, 2011. Foto di Dimitrios Lignos, EERI Clearinghouse)

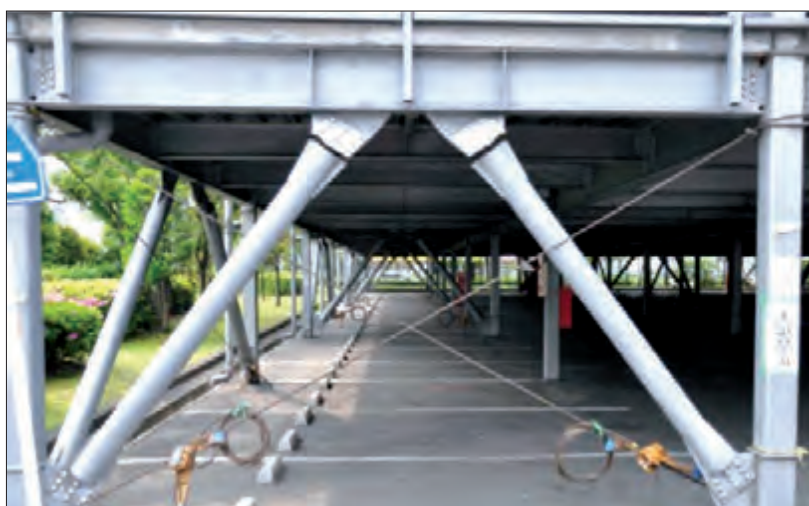
**Figura 4.40**

Rottura di entrambi i fazzoletti metallici in corrispondenza dell'attacco con i diagonali di controventamento di una struttura adibita a parcheggio. Livello di danneggiamento nel controvento: D4-D5 (terremoto di Tohoku, Giappone, 2011. Foto di Dimitrios Lignos, EERI Clearinghouse)

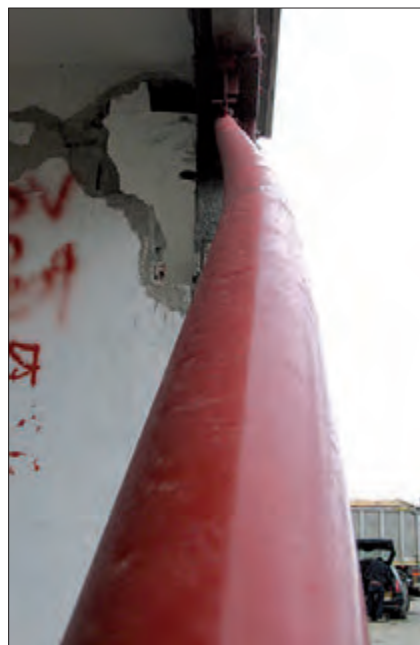
**Figura 4.42**

Esempio di danneggiamento dei controventi metallici: danno grave D3.

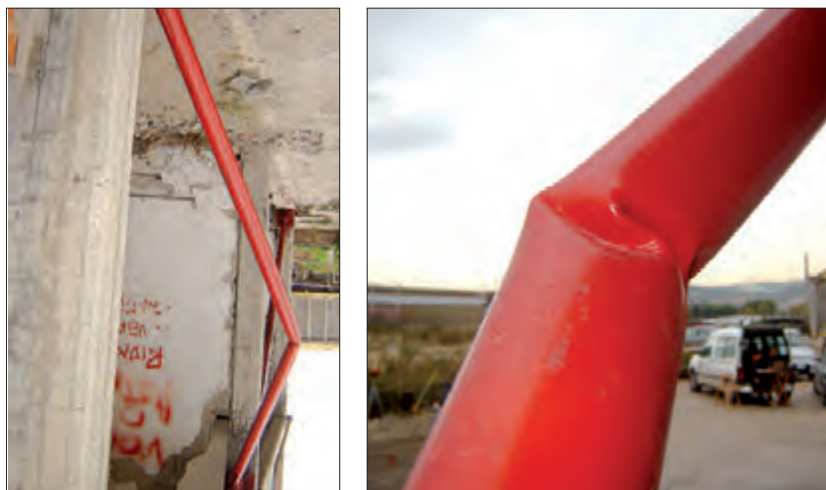
**Figura 4.43**

Ulteriori esempi di danneggiamento dei controventi metallici: instabilizzazione, legata ad un danno gravissimo (D4).
