Oggetto: Prot.N.0002820/2024 del 19/09/2024 - EVENTO TEMPORALESICO 4 - 5
SETTEMBRE 2024 E INTEGRAZIONE EVENTO 29 - 30 GIUGNO 2024 - RICHIESTA
SEGNALAZIONE DANNI

Relazione alluvione 04-05 settembre 2024

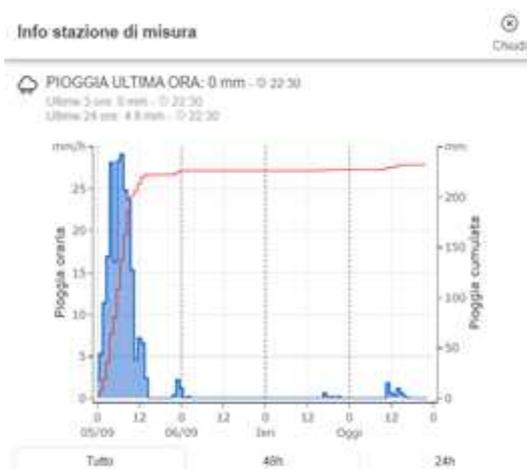
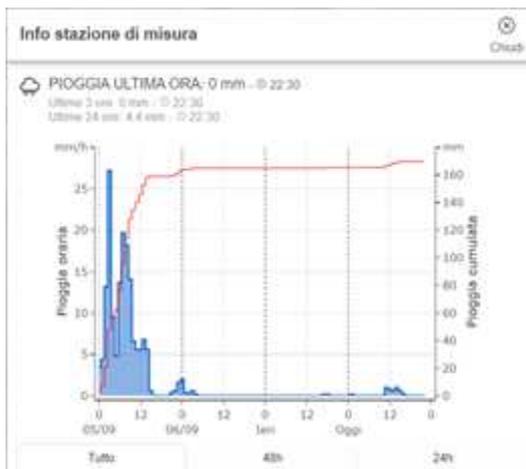
Nel dettaglio il pluviometro di ARPA localizzato a Forno Alpi Graie ha registrato – dalle ore 22:00 del 4 settembre alle ore 13:00 del 5 settembre – 159 mm di precipitazione accumulata al suolo, mentre il pluviometro di ARPA localizzato a Balme ha registrato in 24 ore – dalle ore 00:00 del 5 settembre alle ore 13:00 del 5 settembre – oltre 200 mm.
