EVENTI ALLUVIONALI DEL MARZO 2015

Aggiornamento al 21 aprile 2015

Relazione a supporto della dichiarazione di stato di emergenza ai sensi della Direttiva del Presidente del Consiglio dei Ministri del 26/10/2012 (G.U. n. 30 del 5/2/2013)

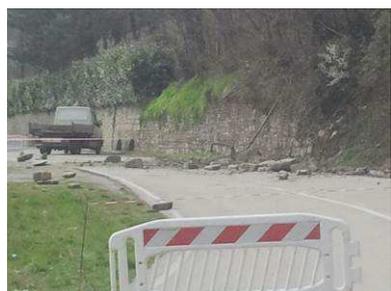
Vesime, SP 25	Scurzolengo, SP 37	Castagnole Lanze SP 39

Immagini di danni alla viabilità provinciale di Asti

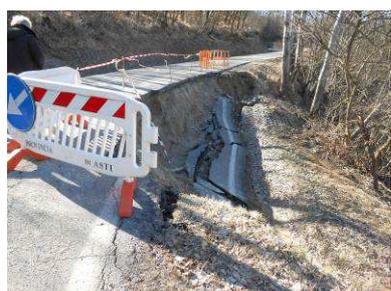
Loazzolo, SP 42	Rocchetta Palafea, SP 43	Castelboglione, SP 45

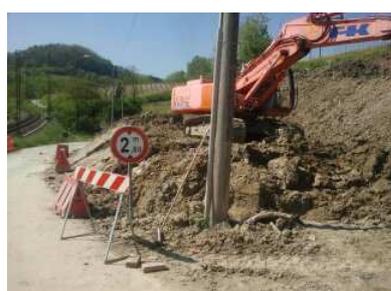
Castelletto Molina, SP 45	Cossombrato, SP 53	Isola d'Asti, SP 59

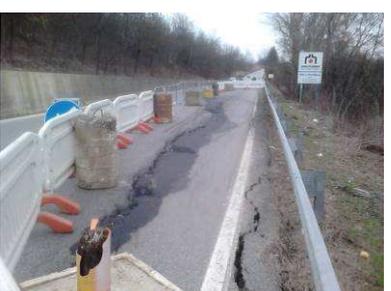
- Costigliole d'Asti - Frana lungo SP 59
- Costigliole d'Asti - Senso unico alternato sulla SP62 al km 2+800 per frana
- Isola d'Asti -Frana lungo SP 59
- Maranzana – Chiusura della SP 45/C da km 0+450 al km0+700 per frana

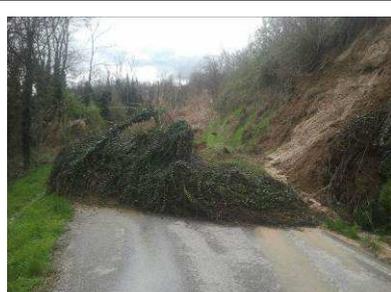
Cassinasco, SP 111	Castelboglione, SP 114	Castelboglione, SP 456

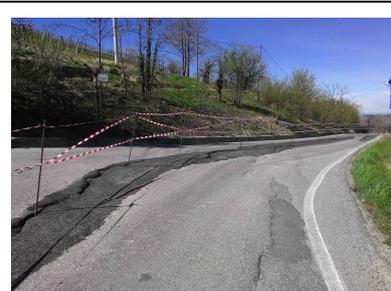
Calosso, SP 41	Calosso, SP 41	Mongardino, SP 15

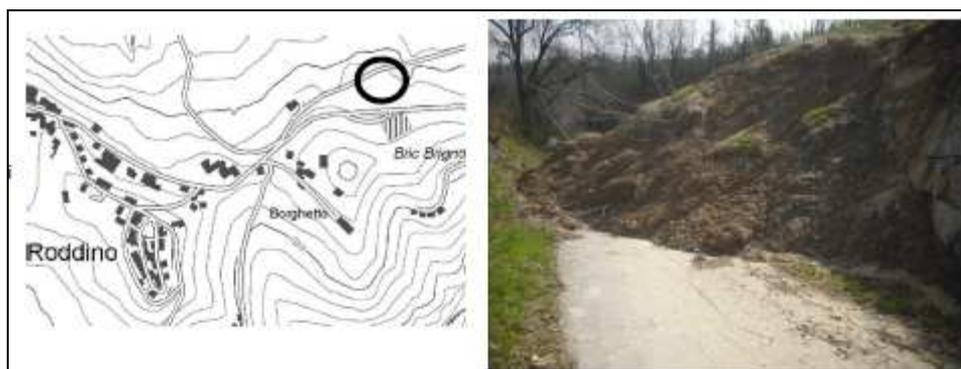
Roddino. Ubicazione e immagine della frana di località Trazze

Il territorio di Roddino è stato diffusamente colpito da frane, principalmente lungo la viabilità comunale. Le situazioni più gravi situate nelle località Trazze, Bocciarda, Villaro, Mucci, Noè. In località Trazze una frana di tipo scivolamento planare, già attivatasi più volte nel 2014 nonostante la presenza di opere già realizzate per il contenimento dei medesimi fenomeni di instabilità, ha formato un accumulo che ha completamente ostruito la sottostante strada comunale. Nelle località Bocciarda, Mucci, Noè le piogge del marzo 2015 hanno causato franamenti a monte delle sedi stradali per svariate decine di metri. In località Villaro la strada comunale a valle del nucleo edificato si presenta lesionata per un tratto di circa 30 m, a causa di un cedimento per scivolamento planare orientato verso ovest.

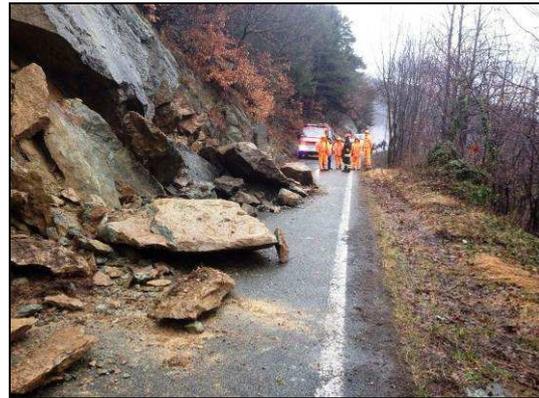
Ubicaz. del crollo (da earth-google) ed immagine della SP (da www.rrepubblica.it)

Un fenomeno di caduta massi dalla scarpata di controripa lungo la SP 200 al km 9+200 ha provocato l'interruzione al transito per alcuni giorni. La viabilità è stata riaperta dopo lo sgombero del materiale franato ed il disgaggio delle pareti.
