## **ALLEGATO 3**

Schede SIFRAP di secondo livello e attività della *Rete regionale di Controllo dei Movimenti Franosi*, a cura del Dipartimento tematico Geologia e Dissesti di Arpa Piemonte

## **ATTIVITÀ DI RILIEVO E ANALISI DI ALCUNE FRANE INNESCATESI NEL PERIODO INVERNALE/PRIMAVERILE DELL'ANNO 2015 NEL TERRITORIO CUNEESE**

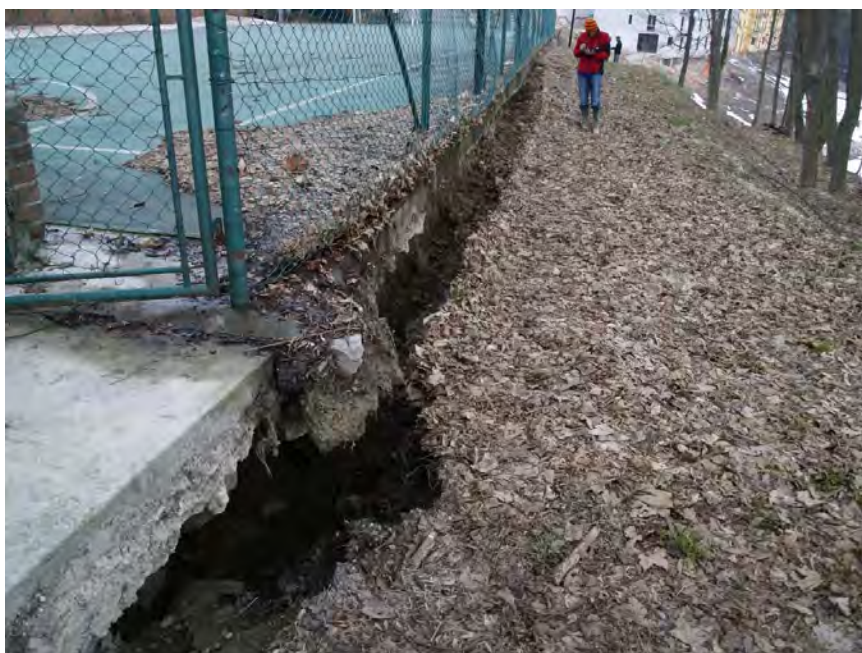
Immagine 02 - 2009/03/20-Scalzamento delle fondazioni dei campi sportivi

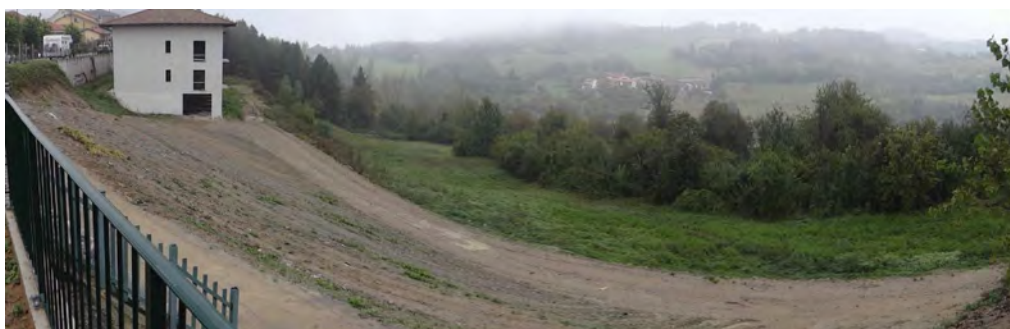
Immagine 06 - 2014/09/19-Panoramica della zona interessata da frana nel 2009, rimodellata e sistemata

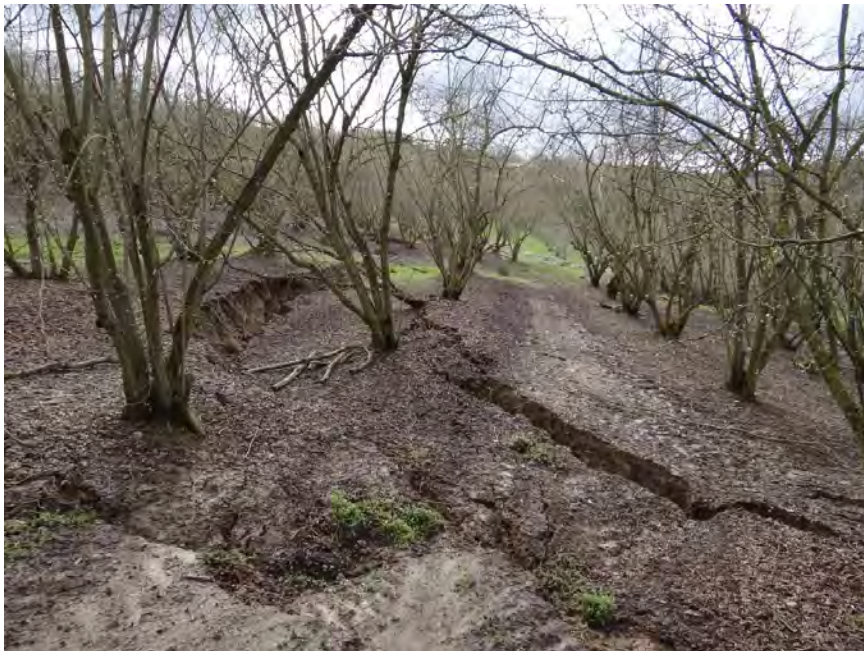
Immagine 10 - 2015/03/26-Dislocazione e frattura del terreno a monte della strada comunale

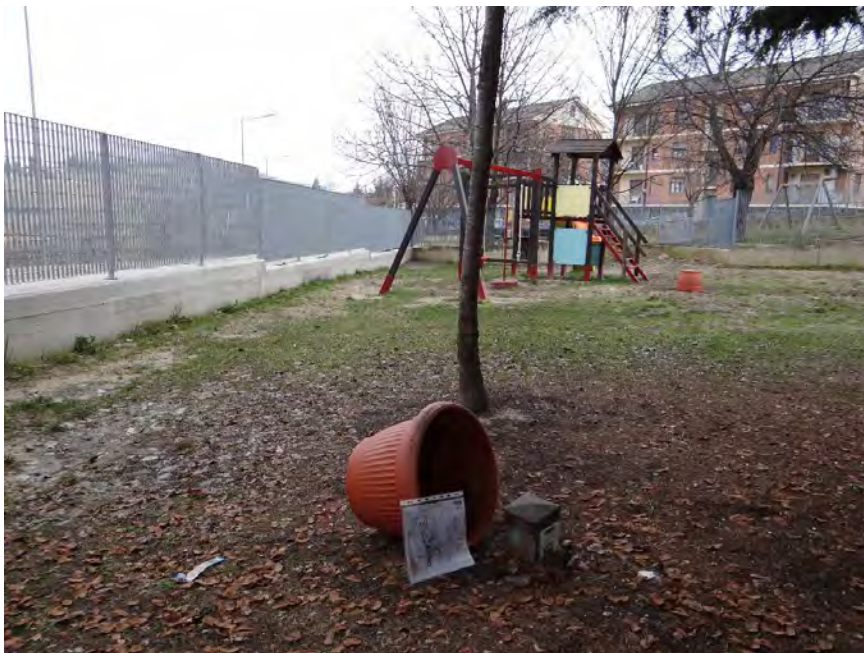
Immagine 04 - 2013\_03\_13-In primo piano l'inclinometro S2; sullo sfondo, sotto l'altro vaso, il piezometro S3

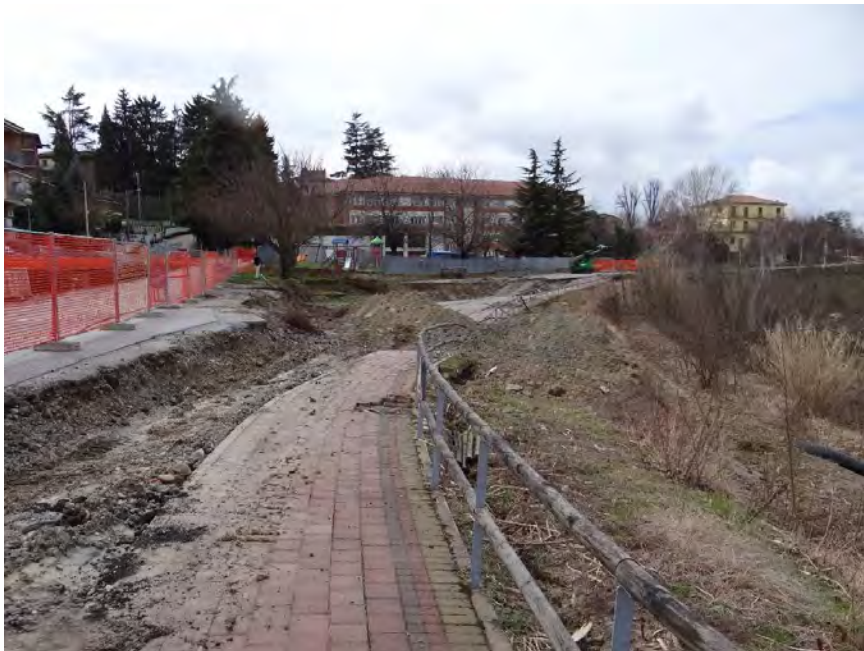
Immagine 06 - 2015\_03\_26-Coronamento di frana, fotografia scattata guardando verso ovest

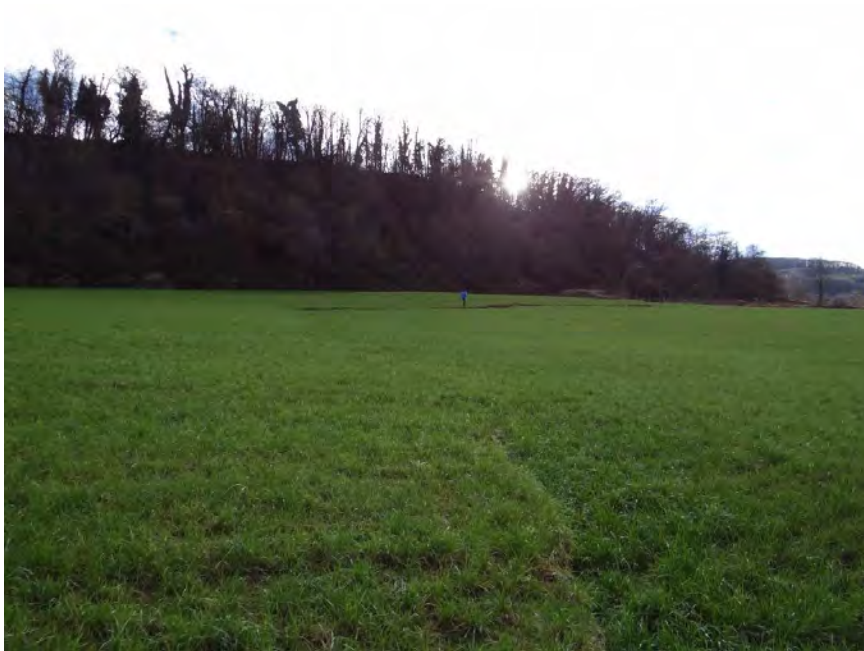
Immagine 06 - 2014/12/18-Riattivazione del tardo autunno 2014, fianco destro e coronamento

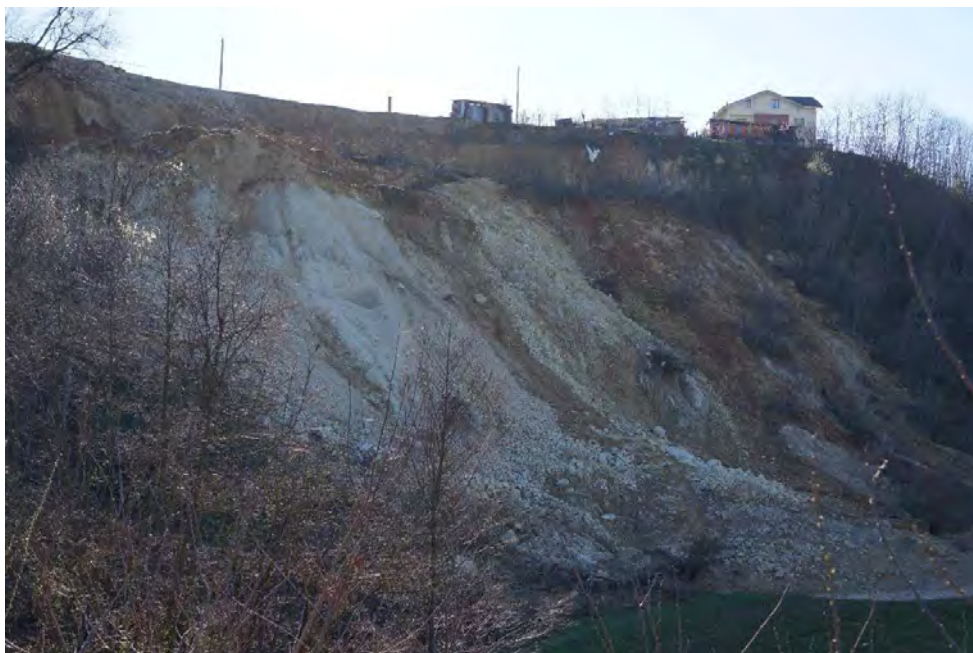
Immagine 01 - 2015/03/31-Panoramica scattata dal basso

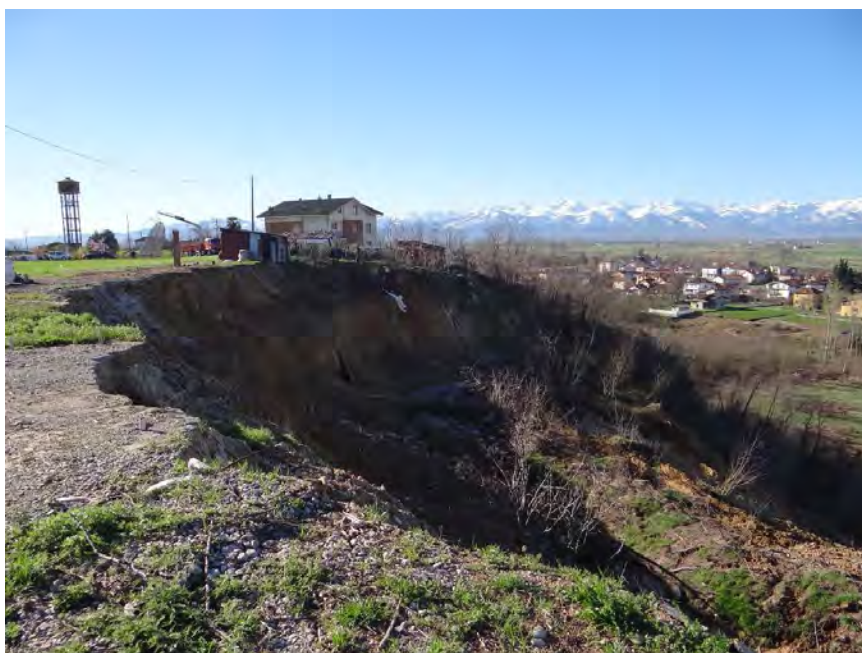
Immagine 02 - 2015/03/31-Panoramica scattata dal bordo destro del coronamento
