EVENTI PLUVIOMETRICI DEL FEBBRAIO/MARZO 2014

(Integrazione al rapporto: *Eventi pluviometrici dei giorni 25-26 dicembre 2013 e 17-19 gennaio 2014*, del 4 febbraio 2014)

Aggiornamento al 26 marzo 2014

Relazione a supporto della dichiarazione di stato di emergenza ai sensi della Direttiva del Presidente del Consiglio dei Ministri del 26/10/2012 (G.U. n. 30 del 5/2/2013)

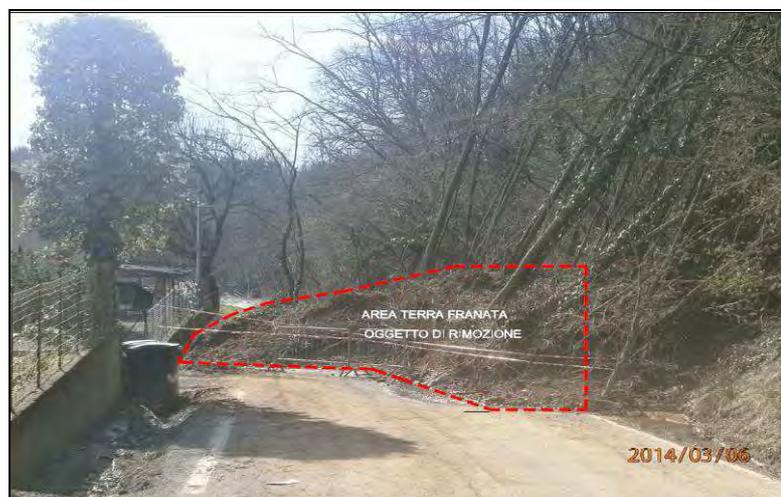
Moltissime le riattivazioni locali di fenomeni pregressi di medie dimensioni che hanno interessato la viabilità provinciale, comunale, le sponde del reticolo idrografico minore e i terreni agricoli collinari. Un esempio significativo di dissesto a carico della viabilità Provinciale è riscontrabile in Comune di Novi Ligure, lungo la S.P. 158 "della Lomellina", che dagli inizi del mese di marzo ha comportato la chiusura della strada per diversi giorni, con disagi pesanti per la popolazione residente lungo la direttrice Novi-Tassarolo (Figura 3). Il fenomeno di scivolamento rotazionale/traslato, a carico di depositi quaternari attribuibili al Fluviale Medio, è stato anche in questo caso innescato dalle forti piogge, dal sovraccarico vegetazionale e da una probabile carente regimazione delle acque meteoriche a monte della strada provinciale. Alla fine di marzo la strada risulta riaperta in attesa di lavori di sistemazione definitivi.

Figura 3 - Novi Ligure . Frana sul S.P. 158 "della Lomellina" (foto studio R.P.S. – Novi L.)

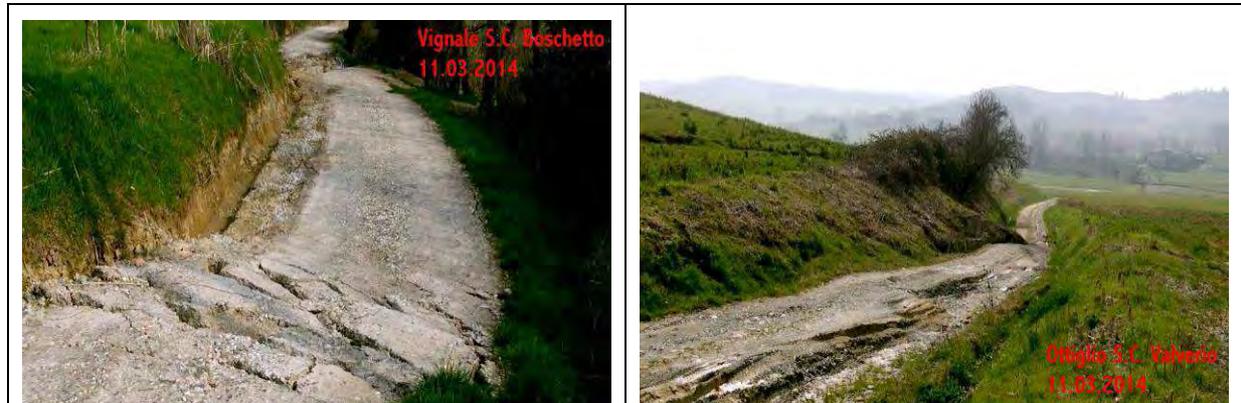
Figura 8 – Vignale, frana lungo s.da Boschetto. A destra, Ottiglio, frana lungo s.da Valverio

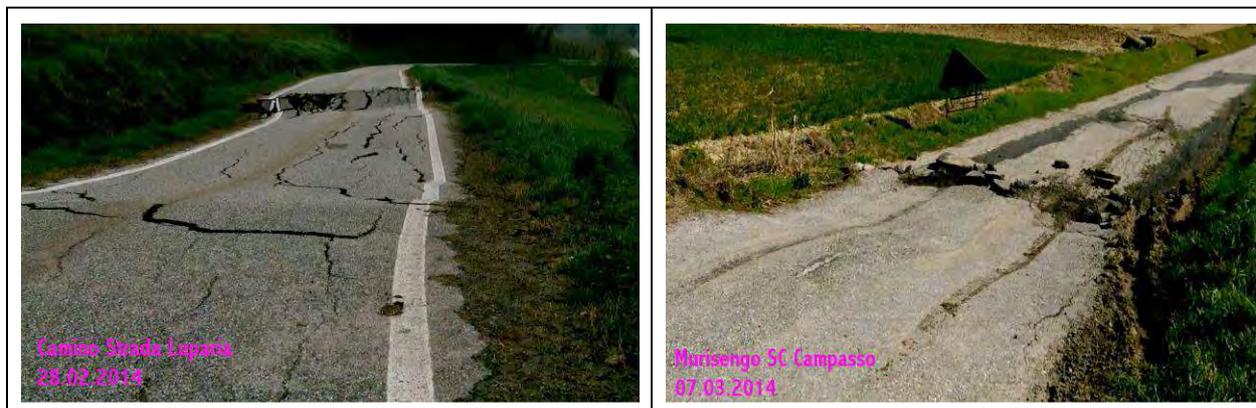
Figura 9 – A sinistra, Camino, frana lungo s.da Luparia. A destra, Murisengo, frana lungo s.da Campasso

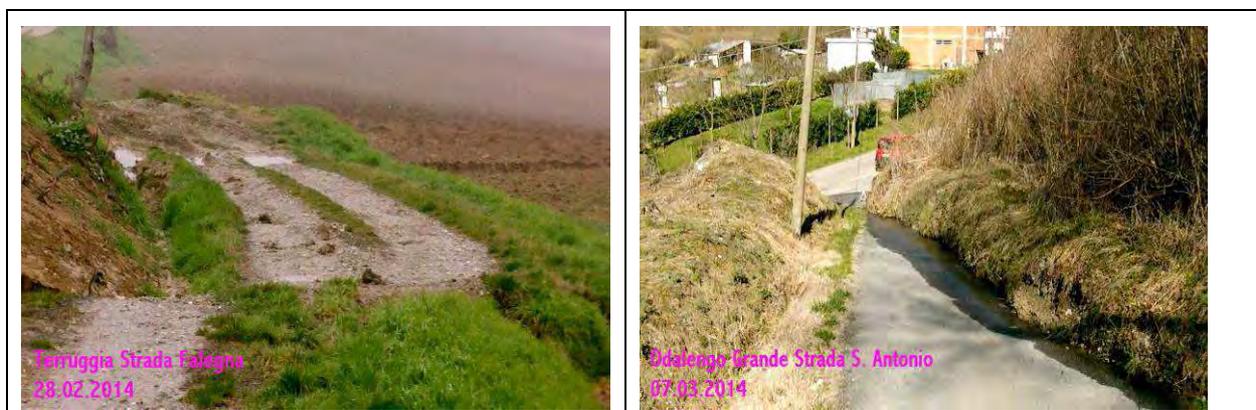
Figura 10 – A sinistra, Terruggia, frana lungo s.da Falegna. A destra, Odalengo Grande, frana lungo s.da S. Antonio.

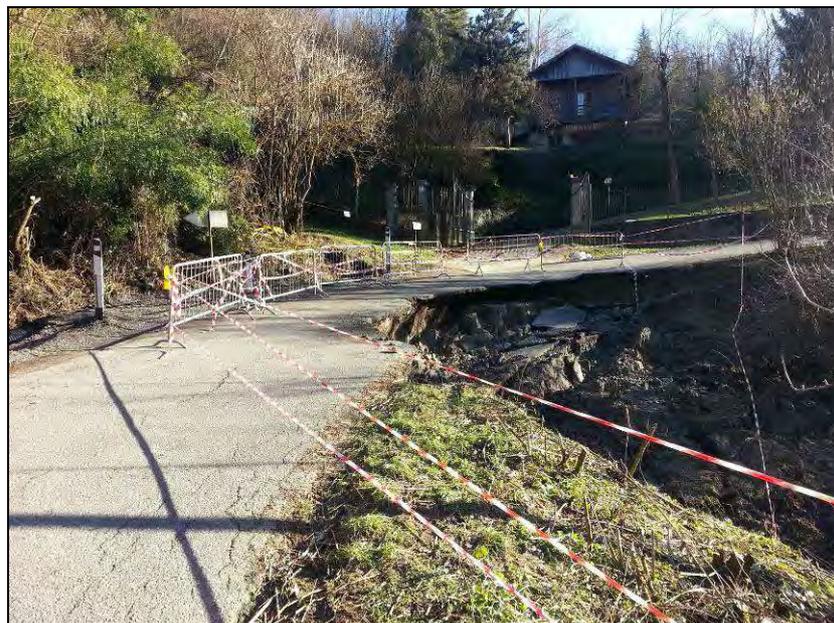
Figura 11 – Acqui Terme, franamento sede stradale in località Ravanasco.

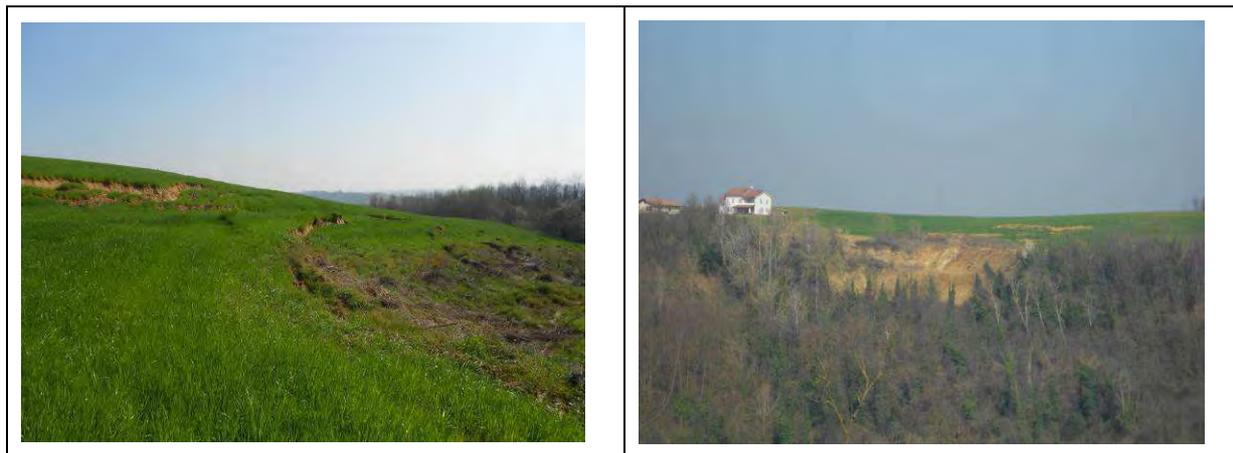
Figura 14 - Belveglio, Località S. Rocco, frana per scivolamento rotazionale .

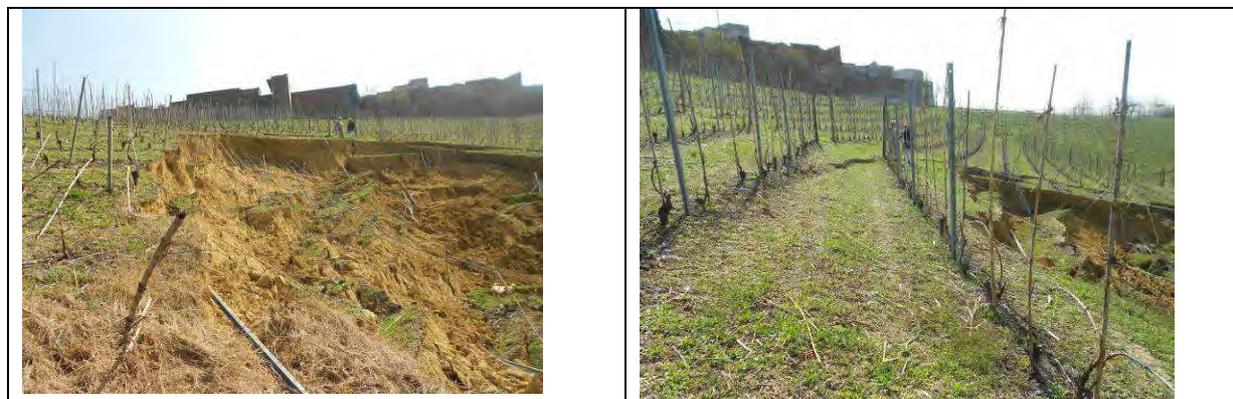
Figura 15 – Camerano Casasco, frana per scivolamento rotazionale presso il cimitero.

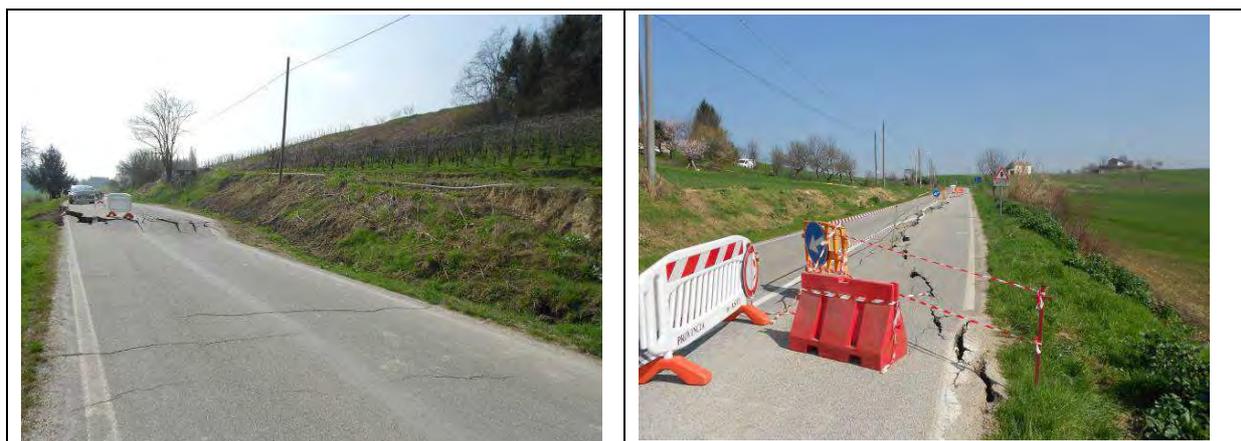
Figura 16 – A sinistra, Comune di Tonco, frana lungo la SP Tonco-Alfiano Natta. A destra, frana lungo la SP tra Scurzolengo e S. Desiderio

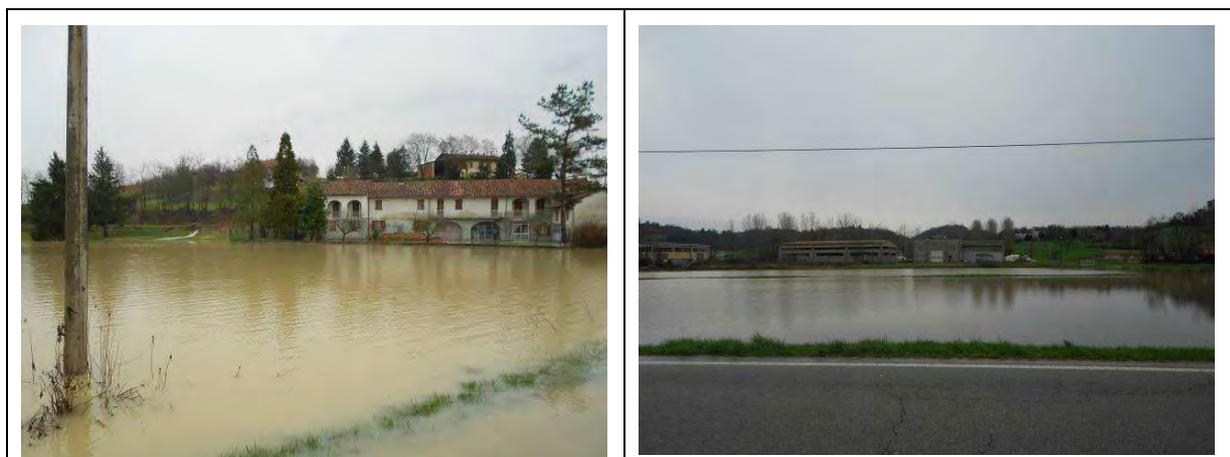
Figura 18 – A sinistra, Castell'Alfero, allagamenti. A destra, zona industriale di Frinco, allagamenti.

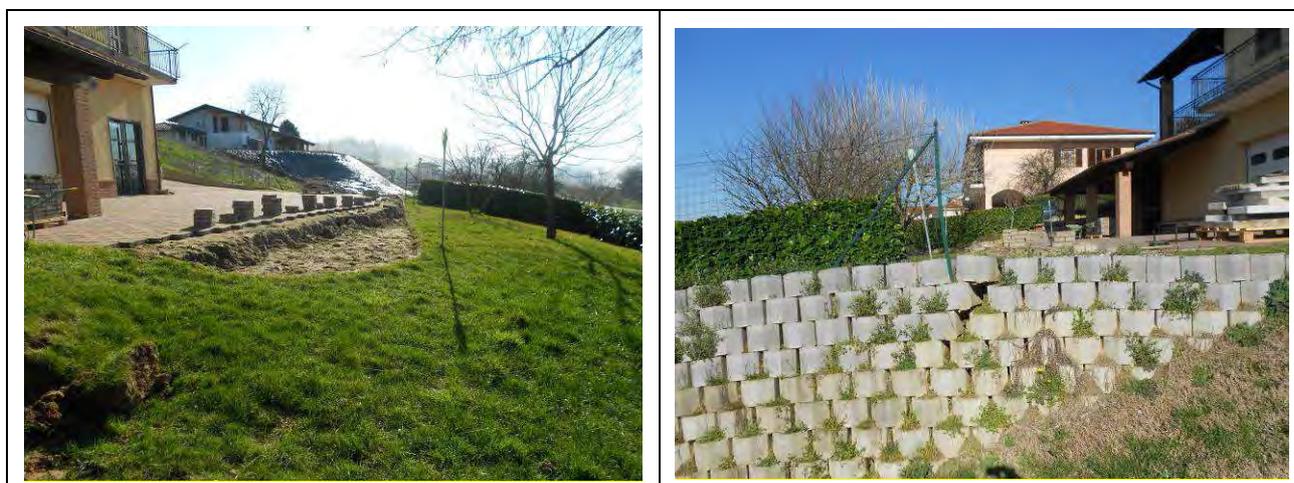
Figura 20 - Montechiaro d'Asti – frana estesa: nicchia principale lunga oltre 100 m, gradino nelle pertinenze di 3 abitazioni di altezza variabile (10-40 cm). Il primo innesco con un gradino più alto di quello attuale (40-80 cm) è del 27 aprile 2009

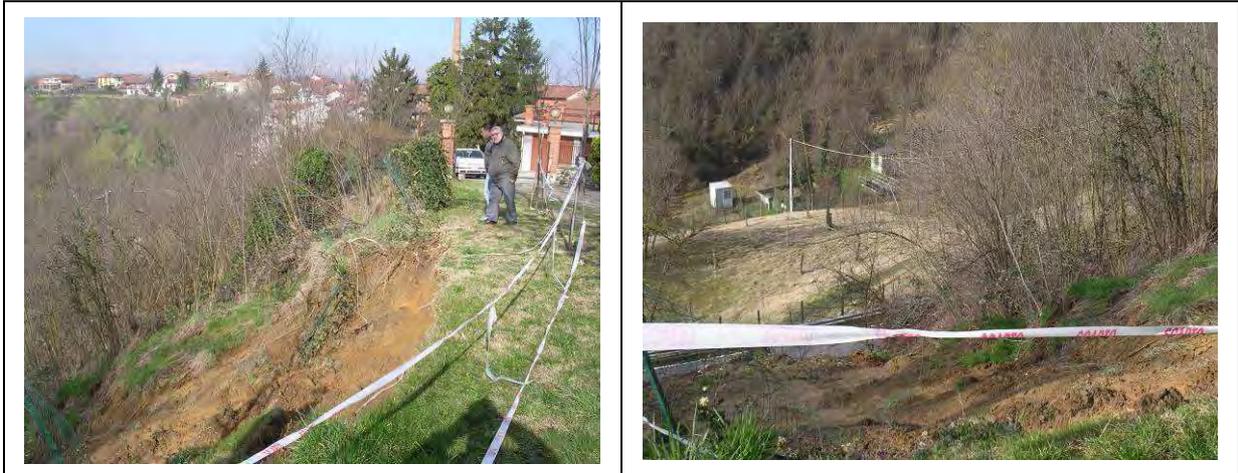
Figura 21 –Valfenera, frana in località San Sebastiano; riattivazione di fenomeno franoso già innescatosi il 20/05/2013

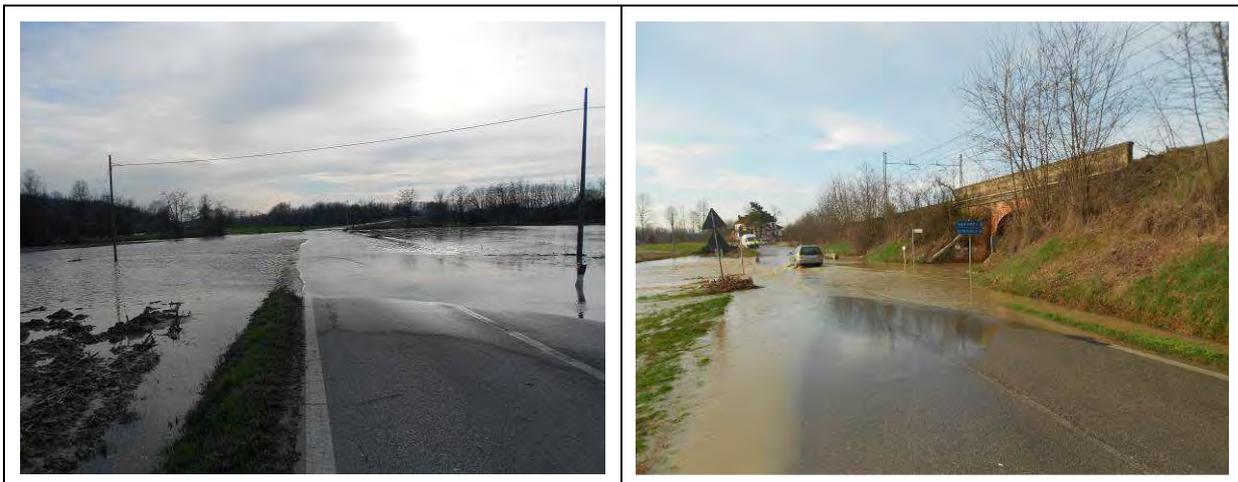
Figura 22- Allagamenti ad opera del Canale dei Molini, affluente di sx T. Bobore. A sinistra: Asti (loc. Vaglieranno basso); a destra, interruzione SP per San Damiano d'AT

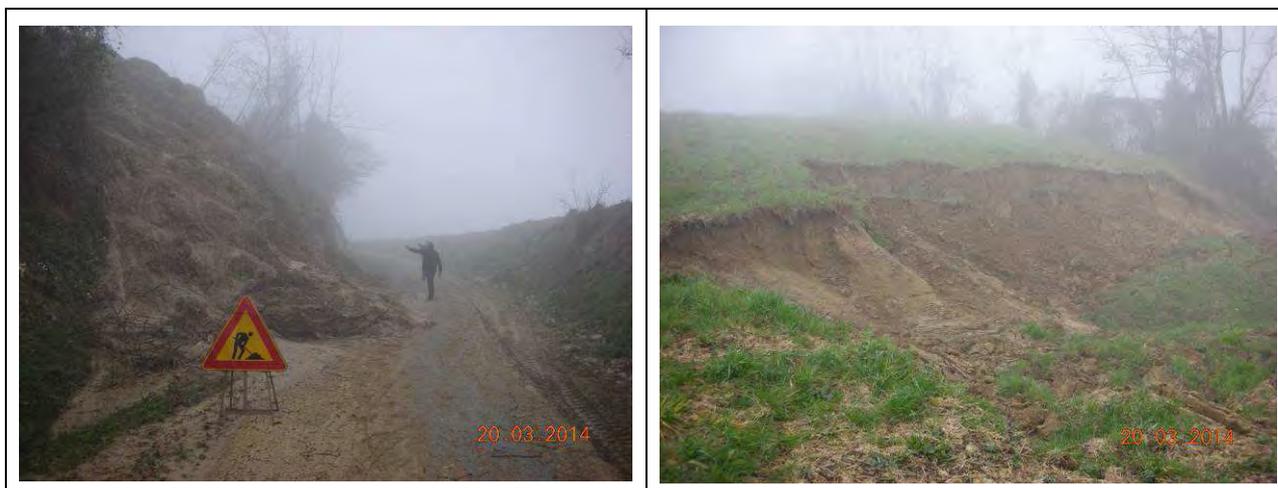
Figura 24 – Roddino, frane lungo s.da Trazze

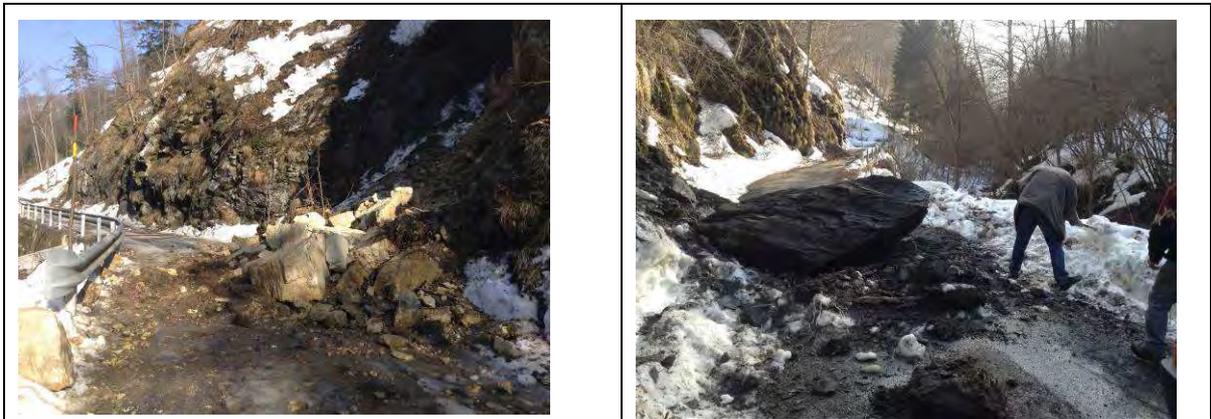
Figura 26 – Celle di Macra, crollo lungo la strada comunale Combe.

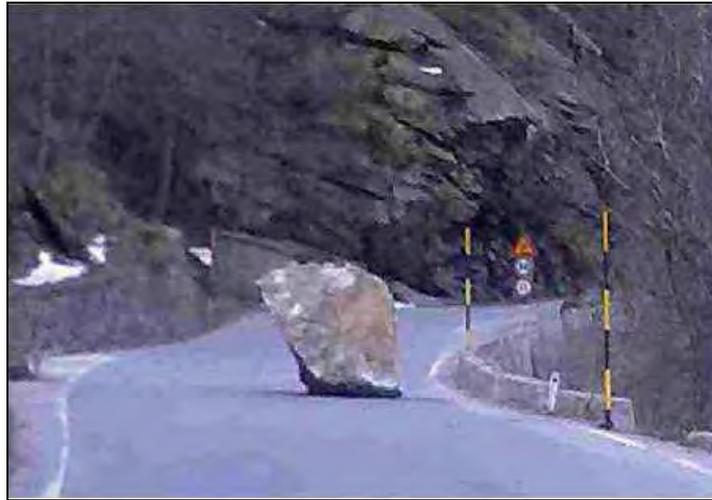
Il giorno 18 marzo, alle 22.30 circa, un blocco roccioso con volume di oltre un metro cubo si è abbattuto lungo la SP 169 in località Tre Ponti. La SP è stata interrotta. Fenomeni consimili si erano già verificati nel 2007 e nel marzo 2011. La strada è stata riaperta al traffico dopo l'intervento della Provincia di Torino. Si noti come il crollo sia avvenuto una decina di giorni dopo il termine delle precipitazioni.

Figura 28 – Prali, blocco da crollo lungo la SP 169 (foto da www.ecodelchisone.it)

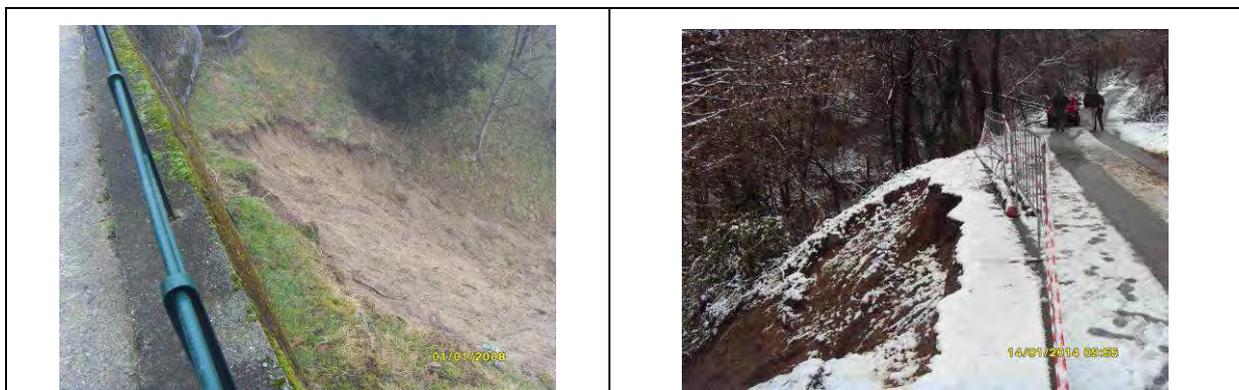
Nei mesi di febbraio e marzo 2014 si sono registrate generalizzati aggravamenti di fenomeni già innescatisi nel periodo precedente, quali ad esempio alcuni dissesti lungo SC nei comuni di Cellio e Valduggia (Figura 29). Da segnalare anche numerose valanghe che hanno interrotto, per più giorni alcune strade provinciali, a Rima S. Giuseppe, Carcoforo, Rimella e Rassa.

Figura 29 – A sinistra, Cellio, frana di SC Mollie. A destra, Valduggia, frana lungo SC Strona.

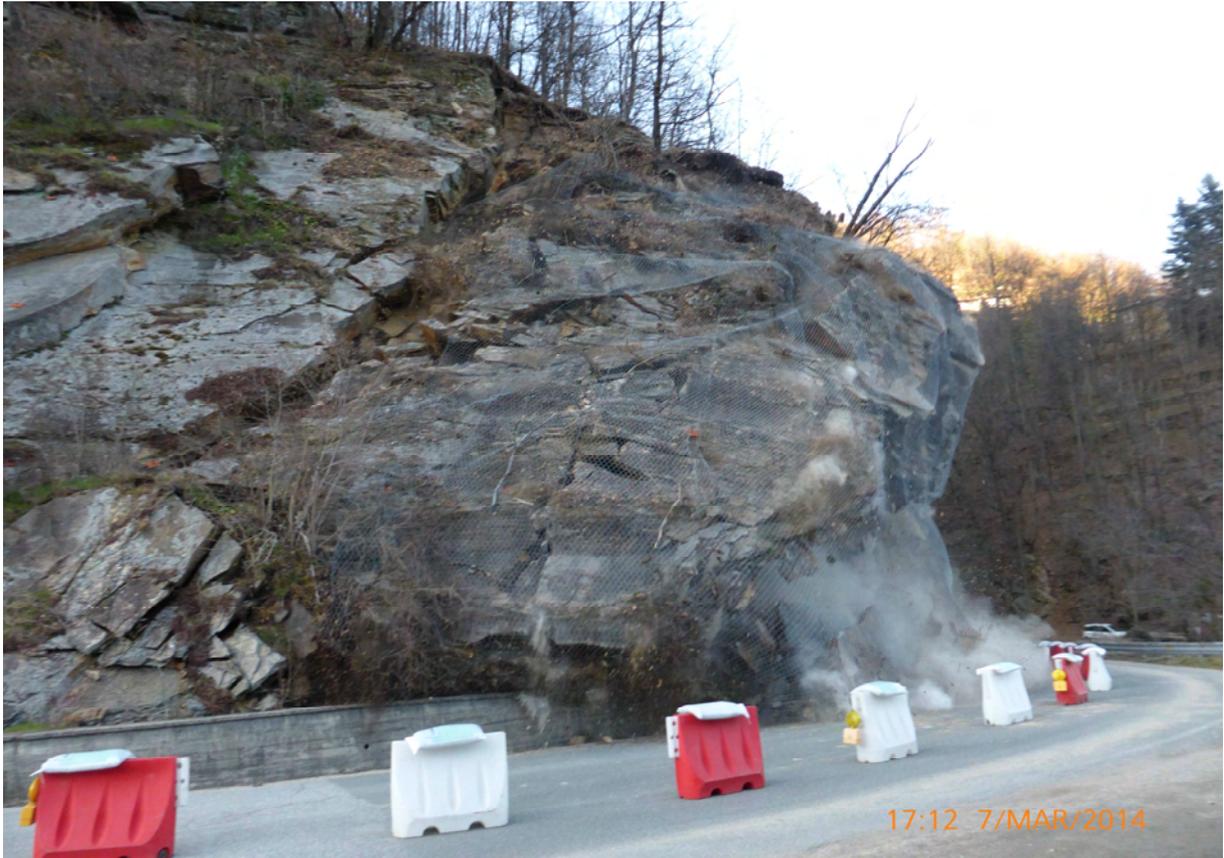
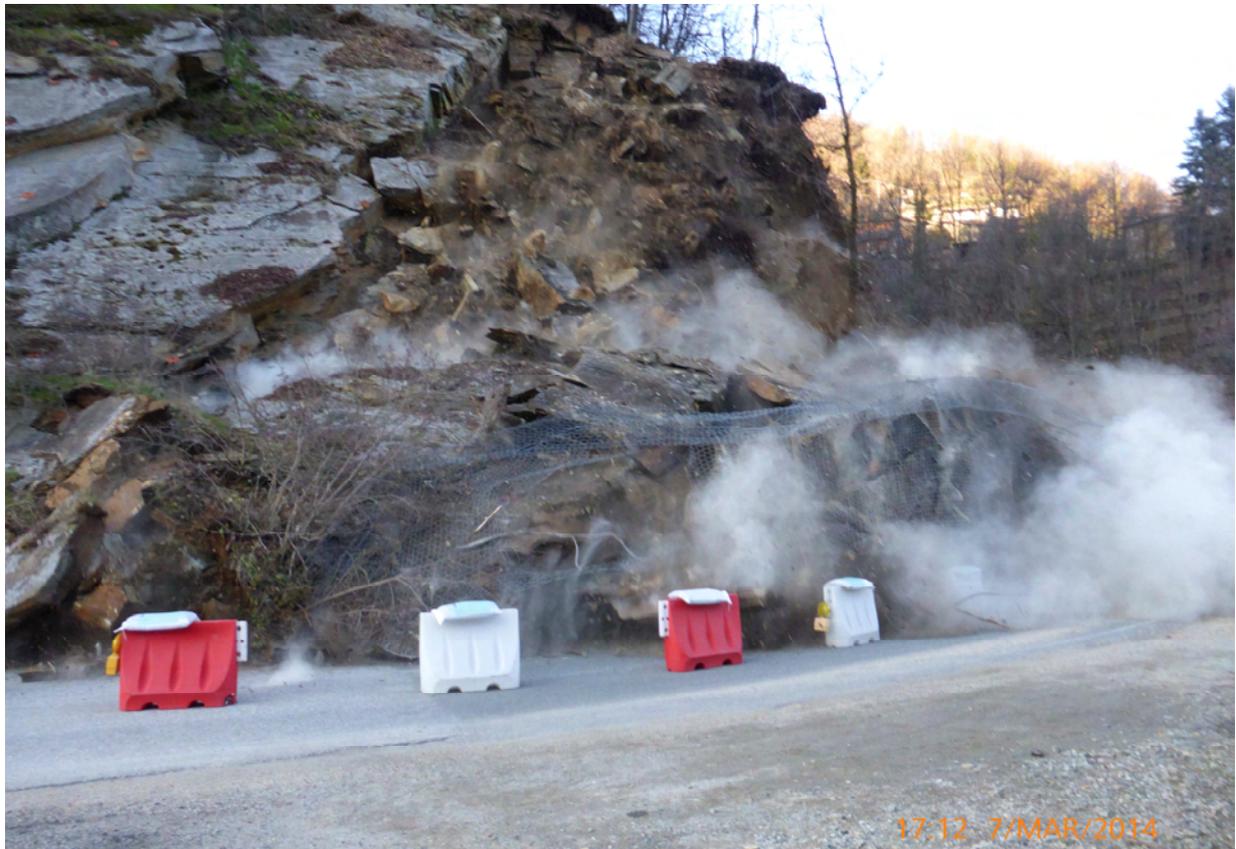
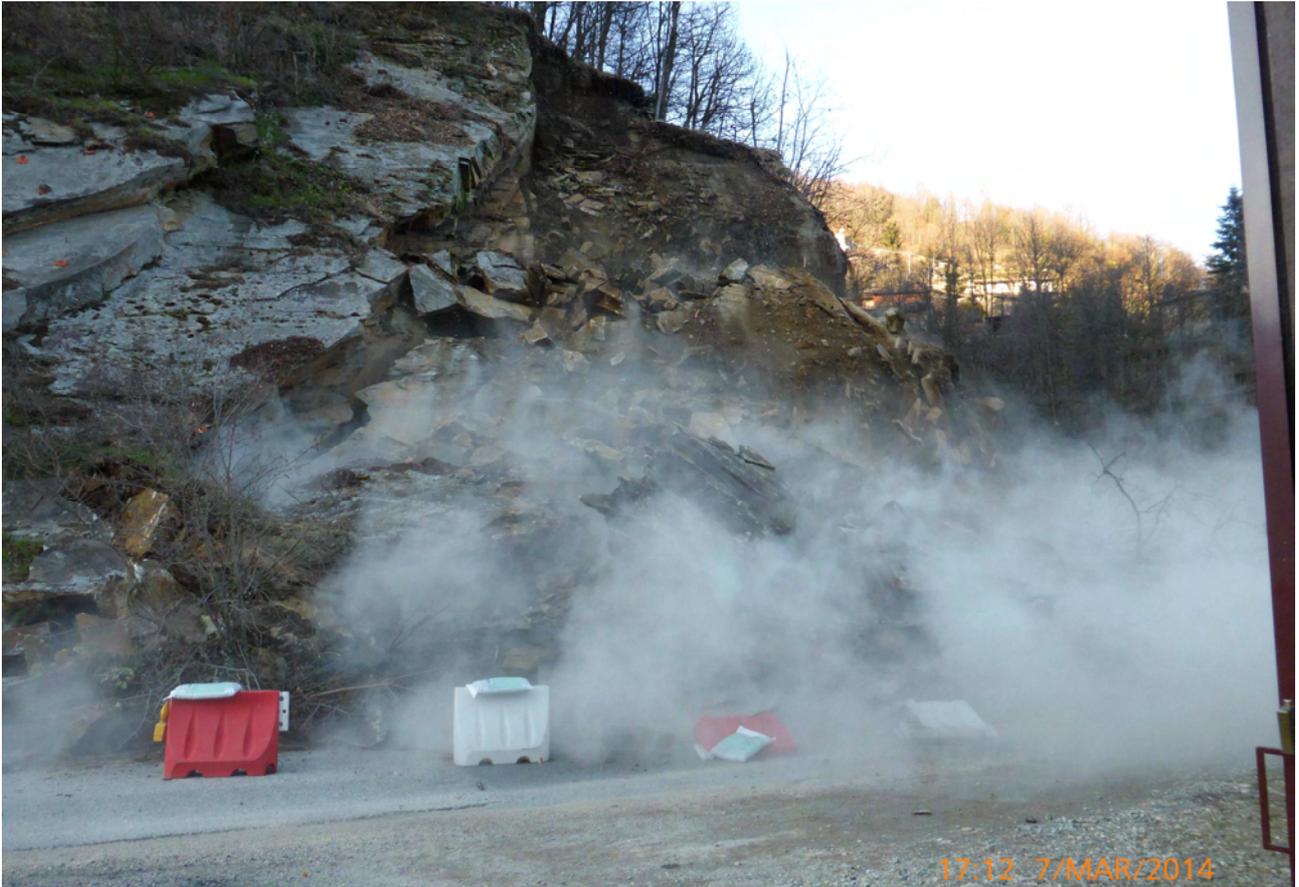
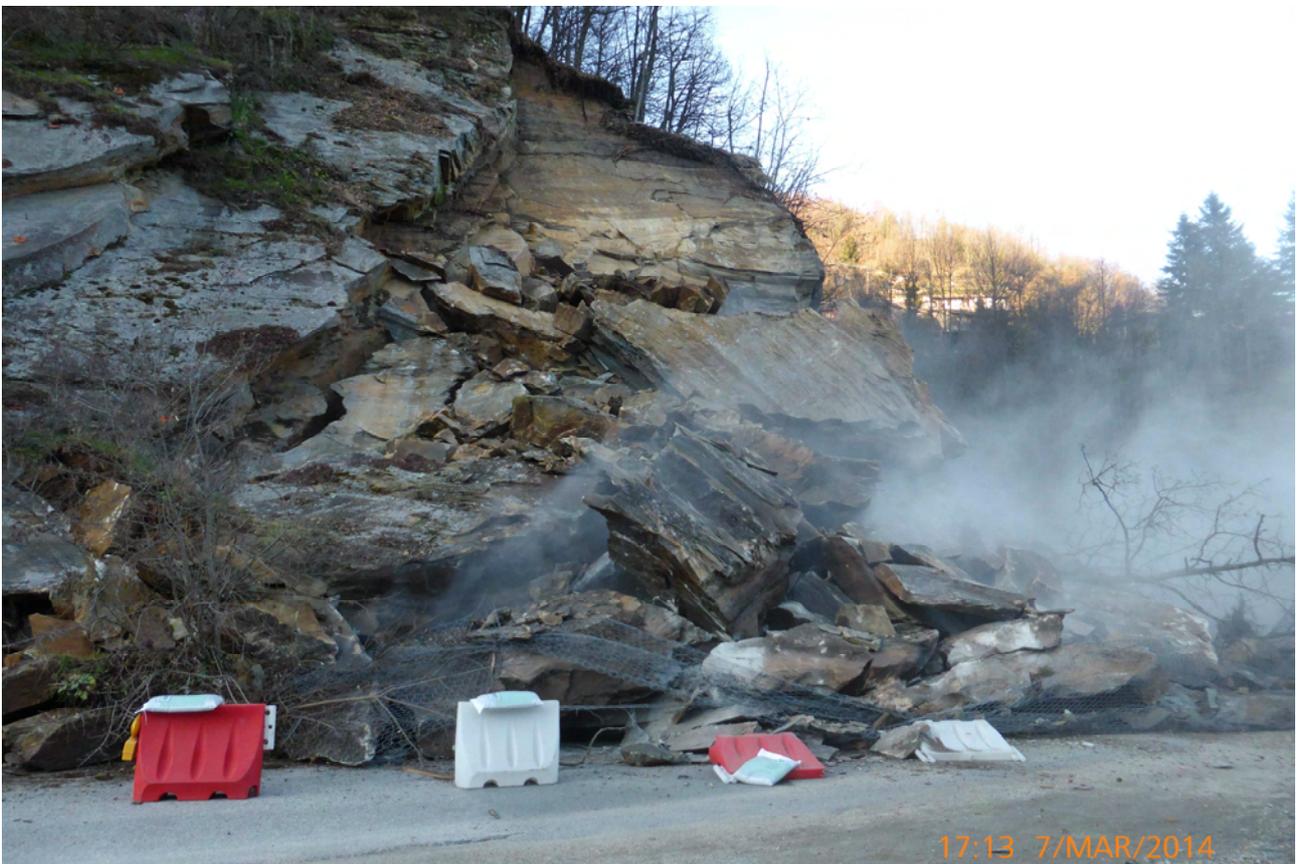
Il successivo rilievo del 7 marzo, immagine delle ore 14.36, ha evidenziato il netto incremento del movimento lungo la frattura principale (variabile all'incirca tra 5 cm alla base e 30 cm in testa) e nel corso delle ore successive sono andati aumentando d'intensità e frequenza i segnali indicativi del progressivo cedimento dell'ammasso (crolli di piccole porzioni lapidee lungo il fronte orientale, rumori sordi, rigonfiamenti delle porzioni inferiori del versante, apertura di fratture secondarie), che hanno successivamente indotto le autorità presenti a chiudere completamente la circolazione del traffico veicolare e pedonale.

Alle 17.12 è avvenuto il crollo, della durata di pochi secondi, che si è evoluto con movimento sostanzialmente di tipo planare (vedi fotografie seguenti).

La nicchia di distacco lascia ben visibile la superficie di movimento lungo il coronamento.

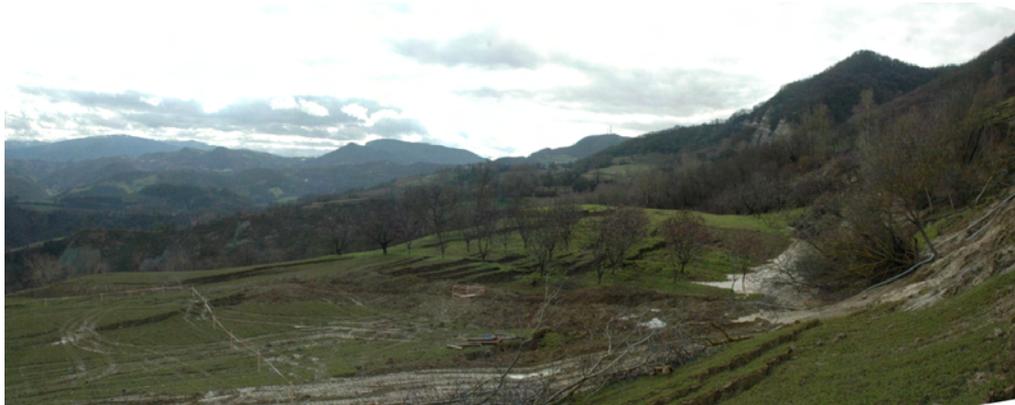
Immagine 01 - Panoramica di un settore centrale della frana

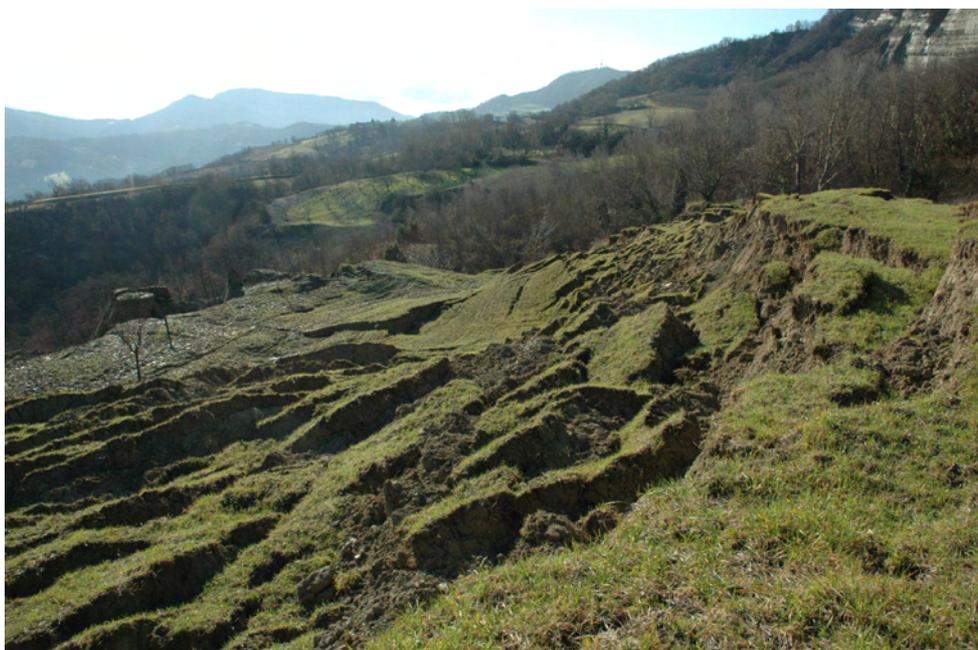
Immagine 02 - Settore centrale della frana in colamento lento

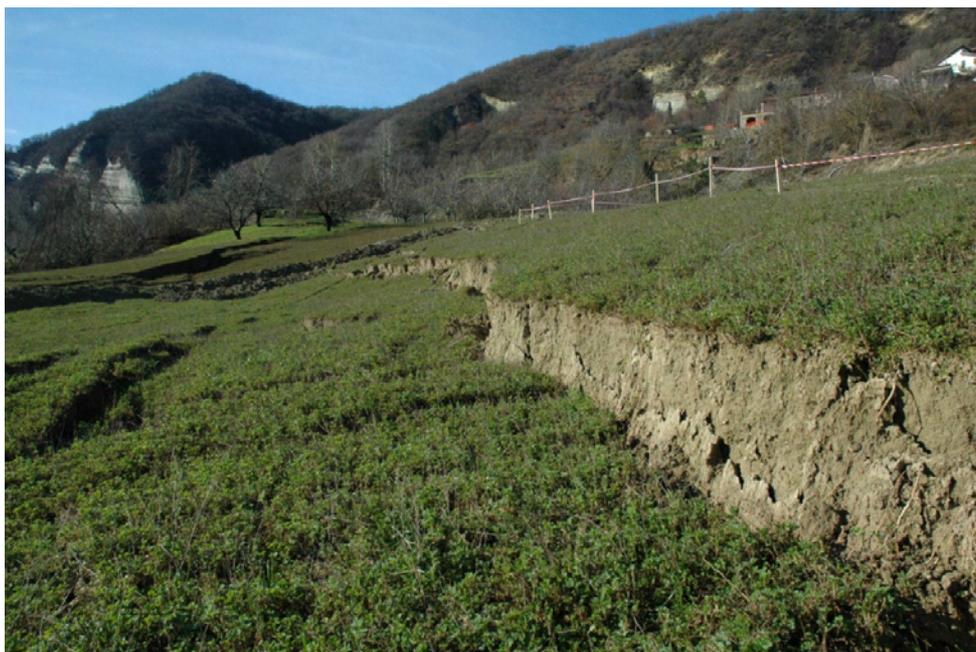
Immagine 03 - Scarpate lungo il fianco sinistro del fenomeno

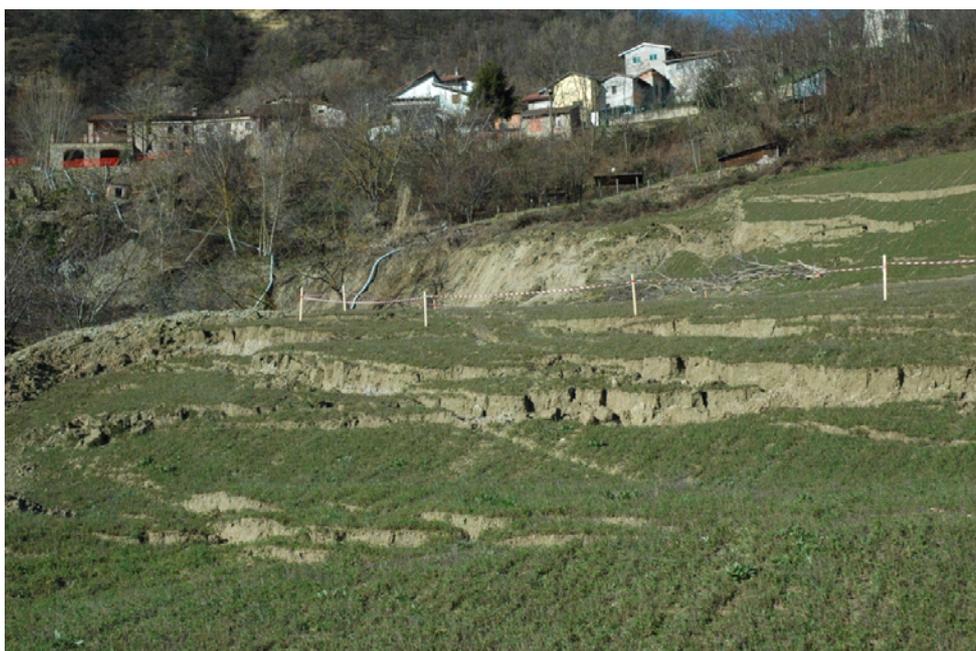
Immagine 04 - Ripresa dal settore centrale verso il coronamento, con in evidenza le molteplici scarpate di frana

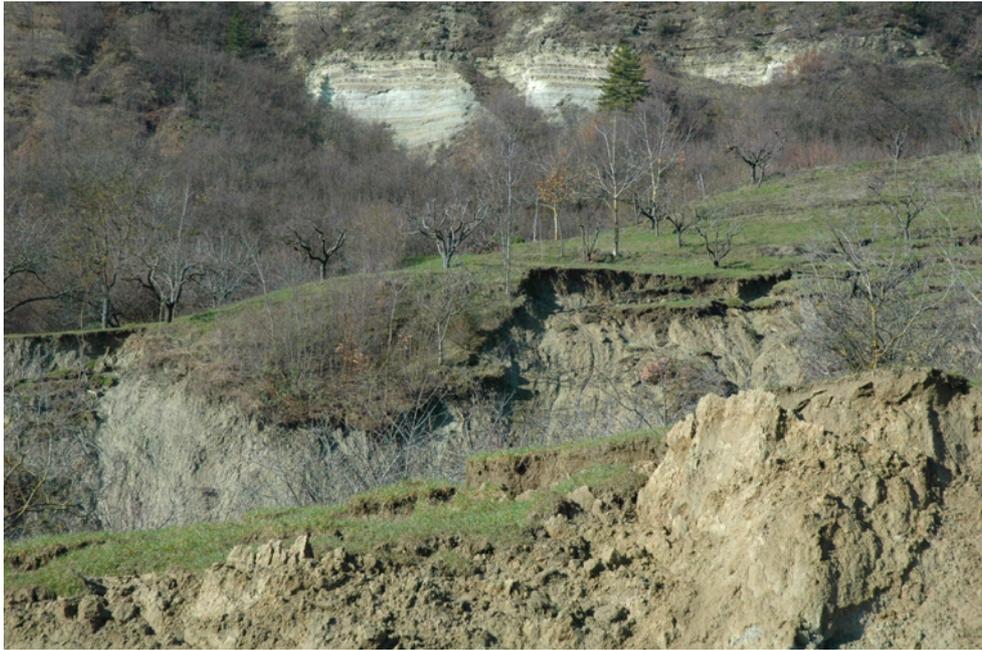
Immagine 05 - Particolare del fianco destro del fenomeno

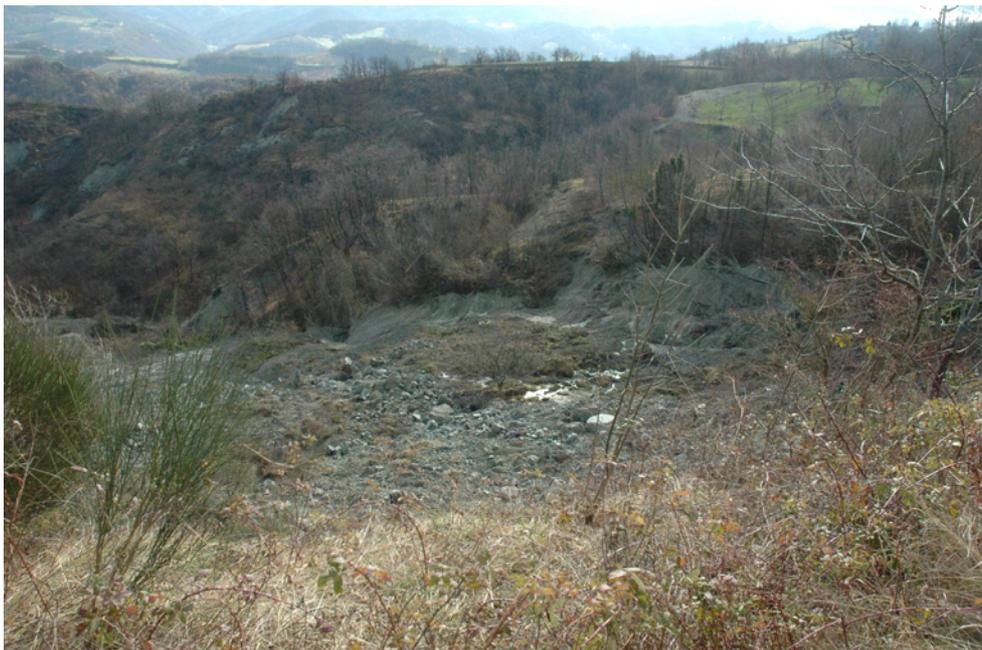
Immagine 06 - Ripresa verso l'esteso settore inferiore del fenomeno, soggetto a crolli di porzioni di substrato e colamenti rapidi di terra e detrito

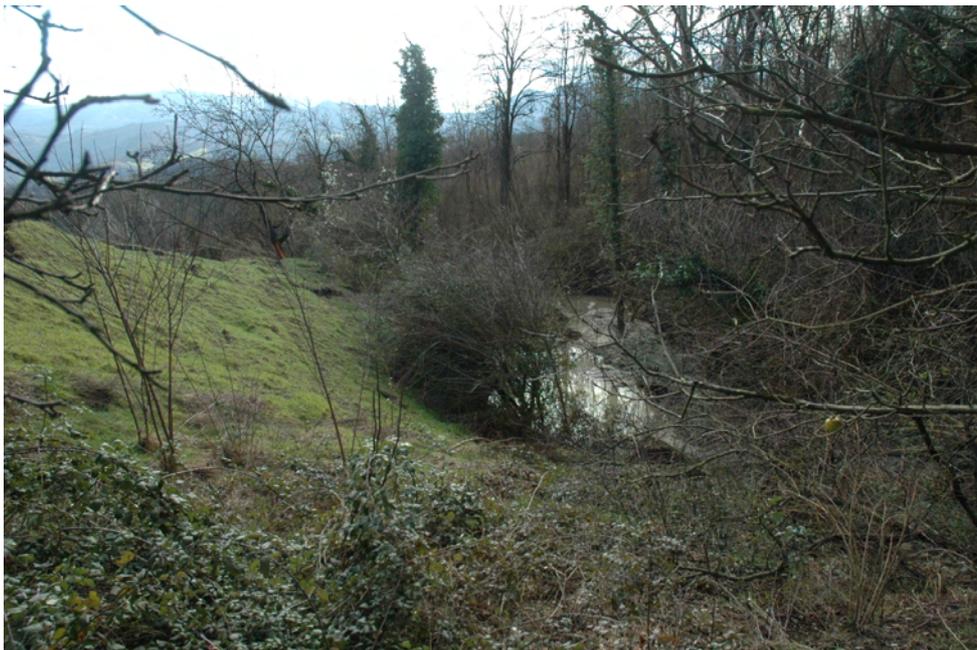
Immagine 07 - Ristagni d'acqua causati dallo sbarramento di un rio laterale lungo il fianco destro della frana

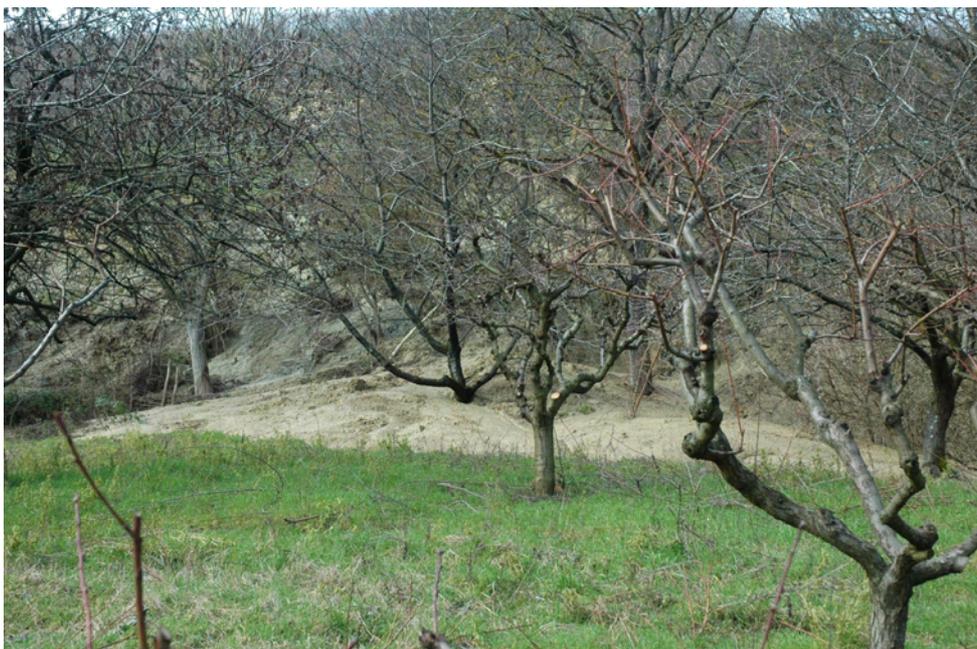
Immagine 08 - Colamenti rapidi di terra innescatisi dalle scarpate con altezza di diversi metri, nel settore superiore del fenomeno.

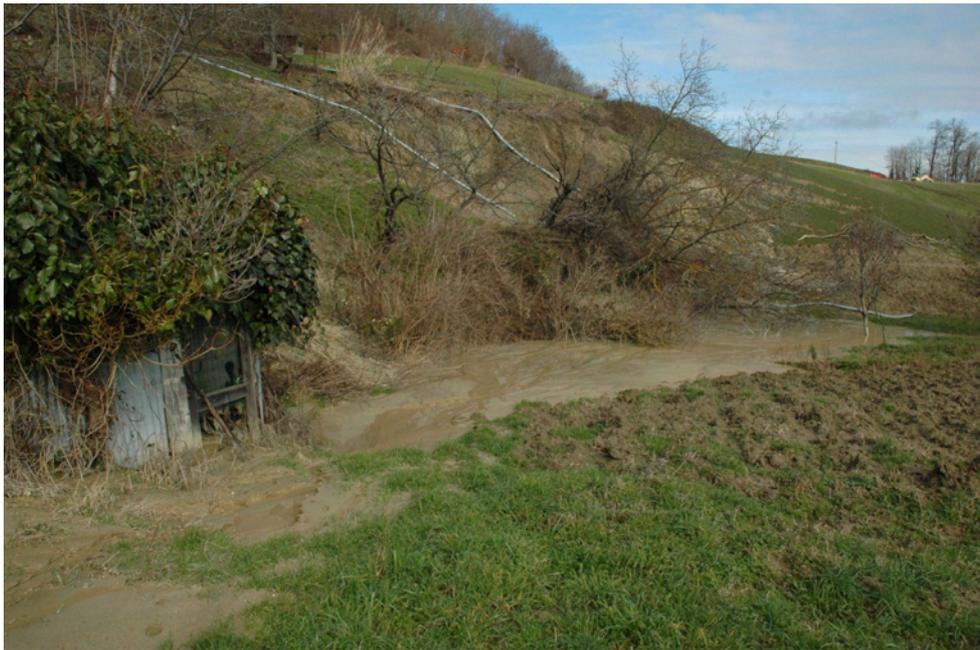
Immagine 09 - Ristagno d'acqua nel settore mediano del corpo di frana

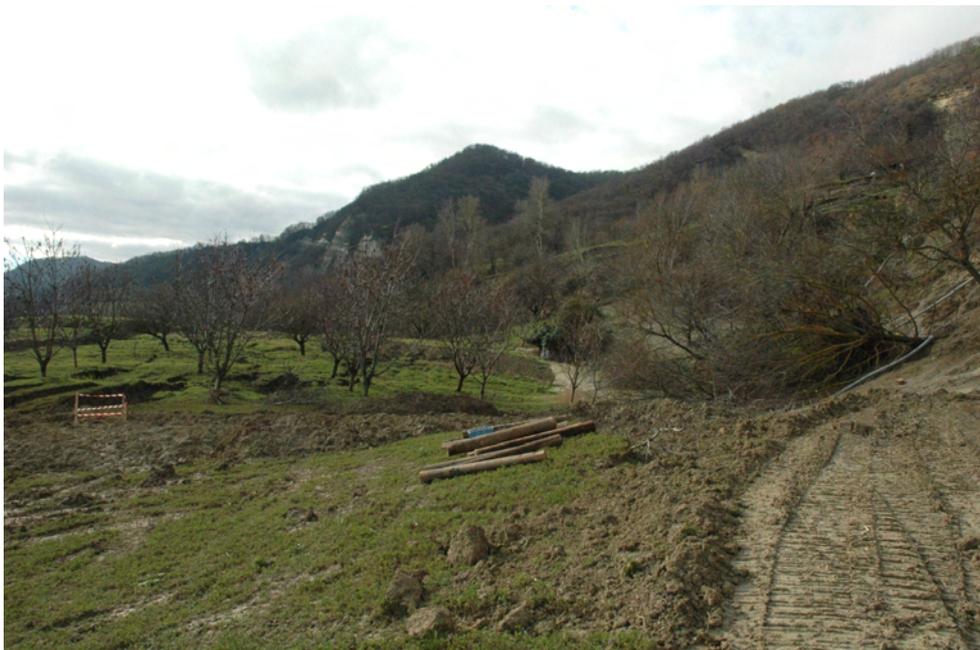
Immagine 10 - Settore centrale: terrazzo di frana ruotato verso monte dallo scivolamento rotazionale

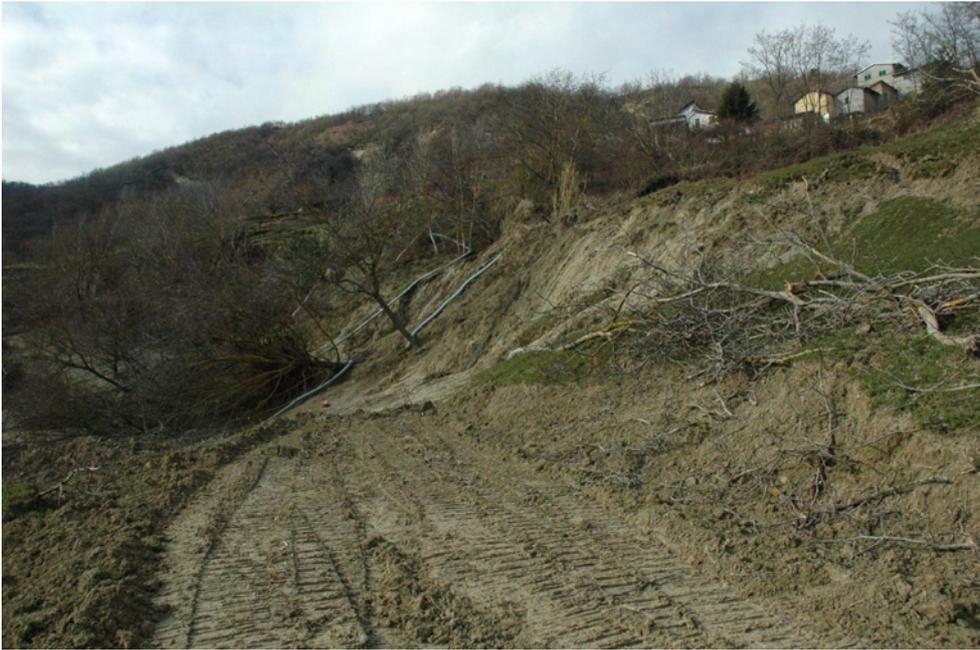
Immagine 11 - Scarpate con altezze superiore ai due metri sui depositi superficiali

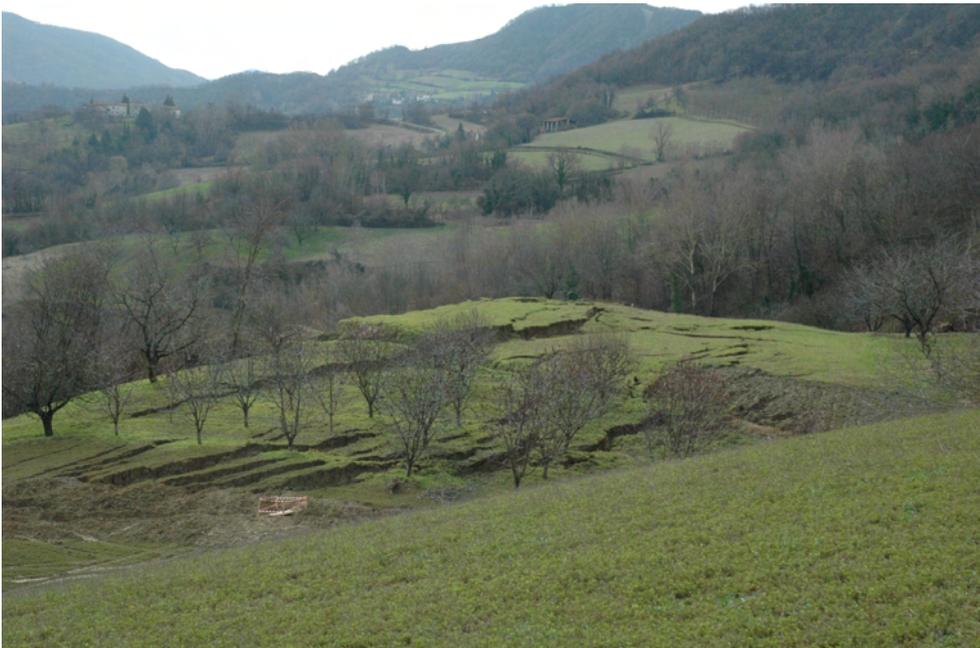
Immagine 12 - Particolare di un settore centrale del corpo di frana

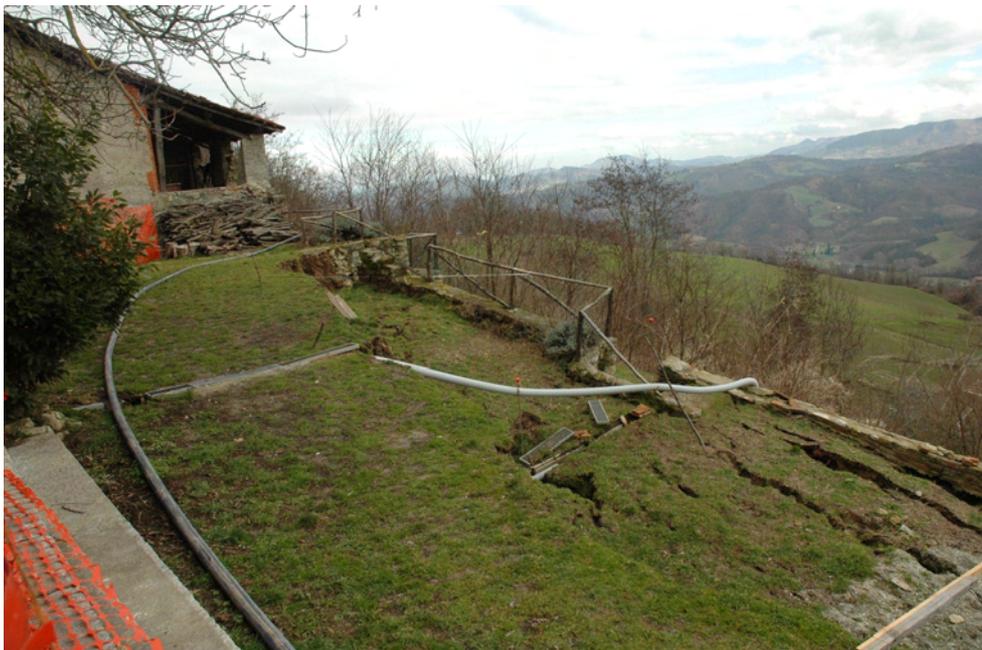
La frazione Casa Borella (parzialmente coinvolta dal fenomeno, con lesioni agli edifici e danni ai piazzali antistanti) è stata completamente evacuata. Rottura tubazioni acquedotto.

Immagine 14 - Piazzale antistante abitazione coinvolto dal movimento
