EVENTI PLUVIOMETRICI DEL FEBBRAIO/MARZO 2014

(Integrazione al rapporto: *Eventi pluviometrici dei giorni 25-26 dicembre 2013 e 17-19 gennaio 2014*, del 4 febbraio 2014)

Aggiornamento al 26 marzo 2014

Relazione a supporto della dichiarazione di stato di emergenza ai sensi della Direttiva del Presidente del Consiglio dei Ministri del 26/10/2012 (G.U. n. 30 del 5/2/2013)

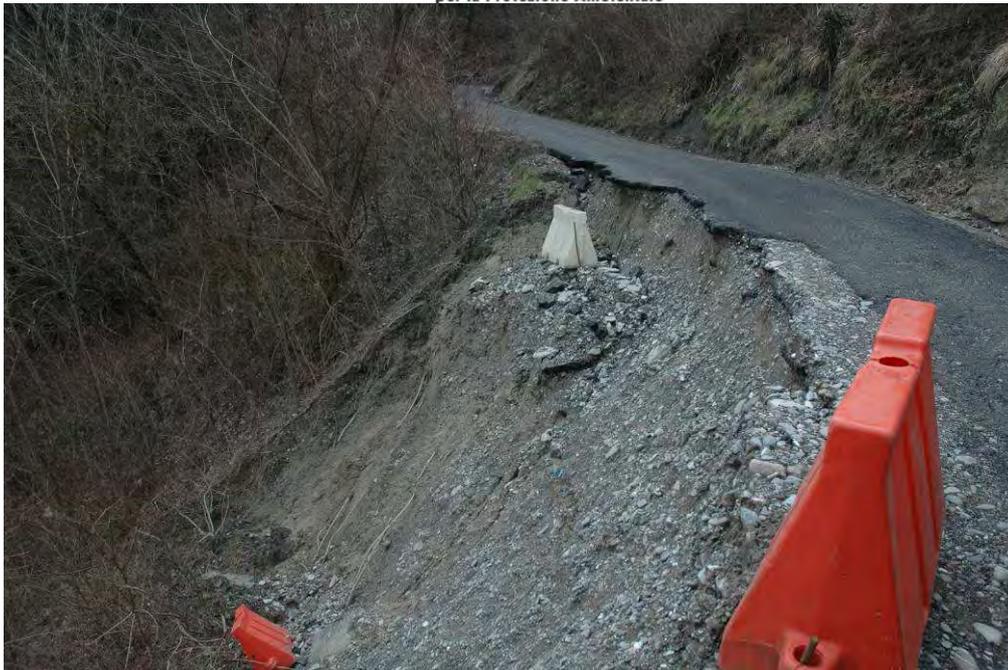
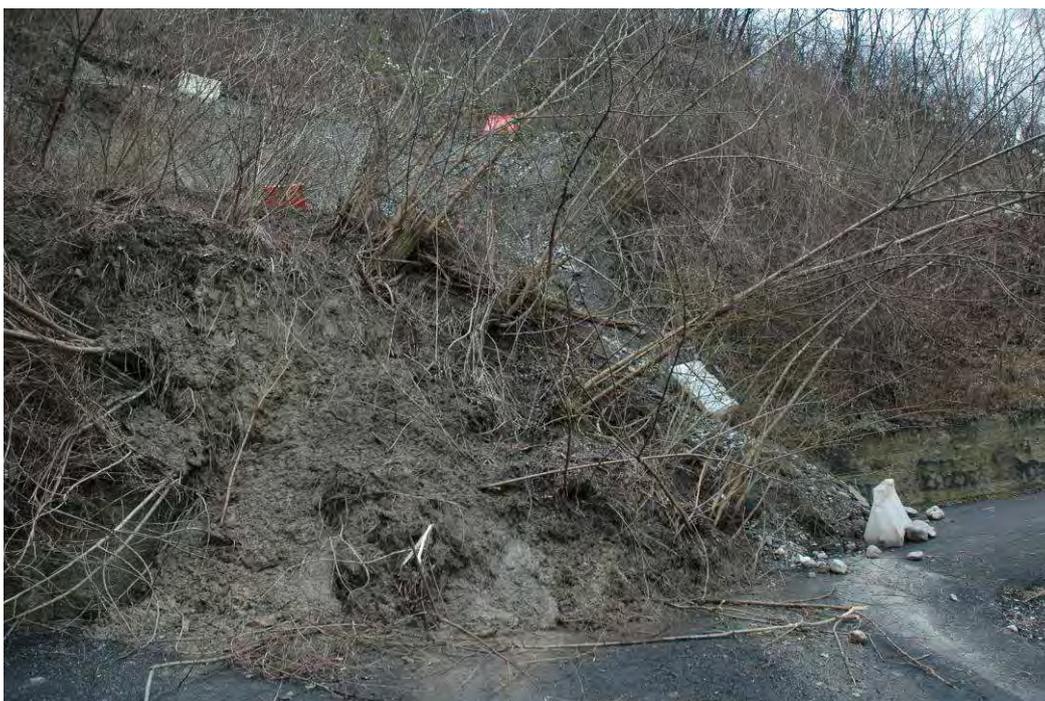
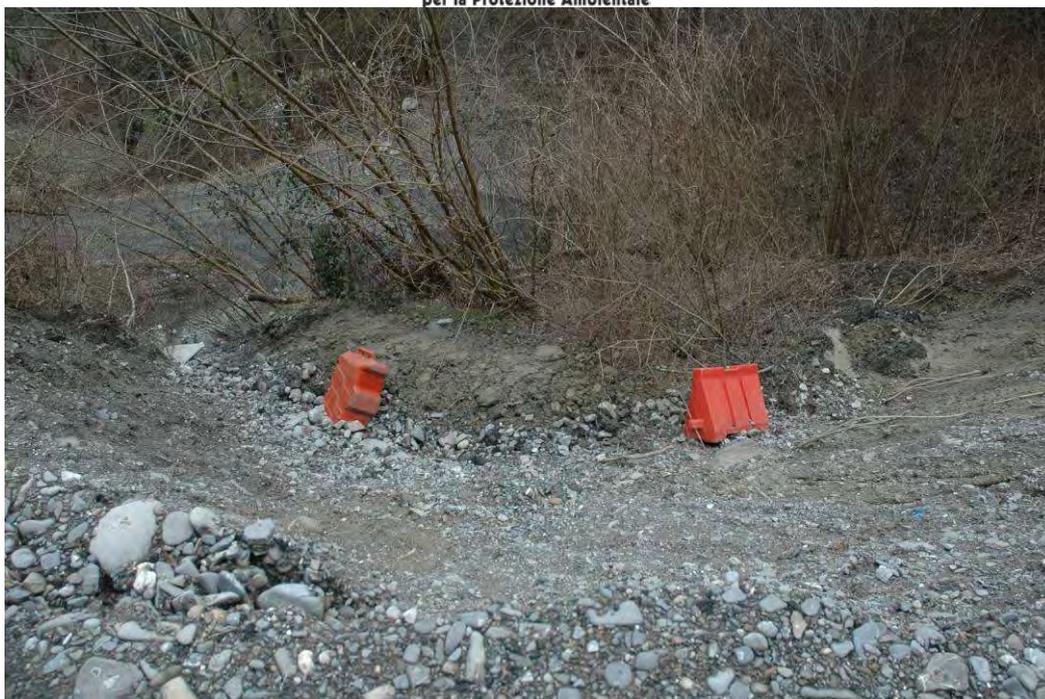
E' stata riscontrata una frana (tipologia scivolamento rotazionale/traslato) della scarpata di valle della strada, verificatasi a seguito delle forti piogge del periodo dicembre 2013 - gennaio/febbraio 2014. Il dissesto ha provocato danni alla strada comunale: a monte del tornante è stato asportato un tratto di carreggiata; il materiale ha poi ostruito il tratto di strada sottostante.

Le cause di attivazione sono da ricondursi alle forti precipitazioni stagionali unitamente alle condizioni predisponenti legate alla qualità dei depositi superficiali e alla acclività del pendio. Inoltre, essendo il fenomeno localizzato e superficiale, si ritiene che non siano necessari interventi di monitoraggio.

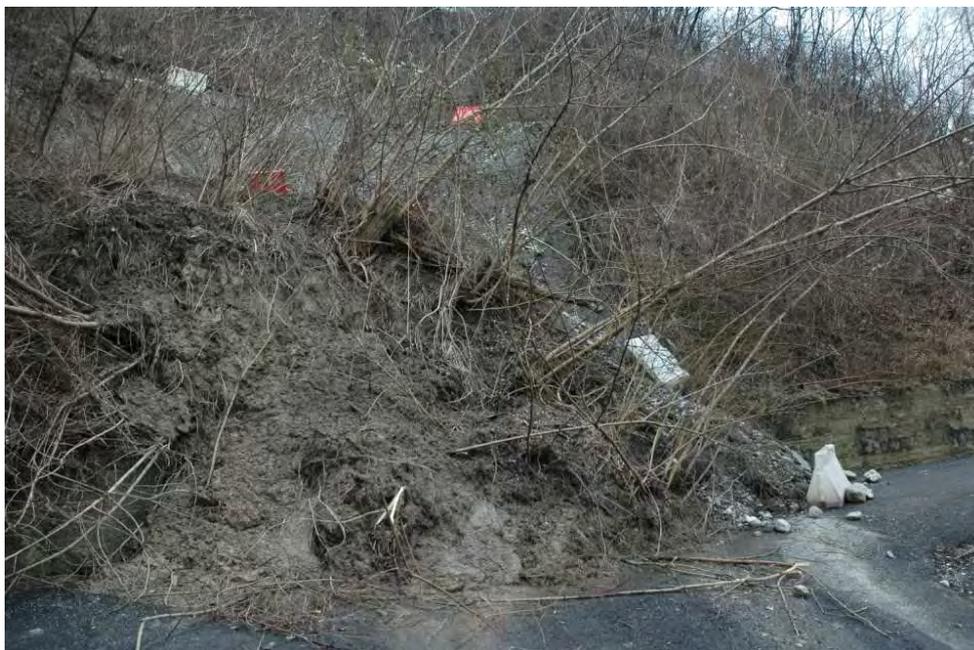
Immagine 01 - Feb 2014: visione generale dle fenomeno, ostruzione della strada da parte del materiale

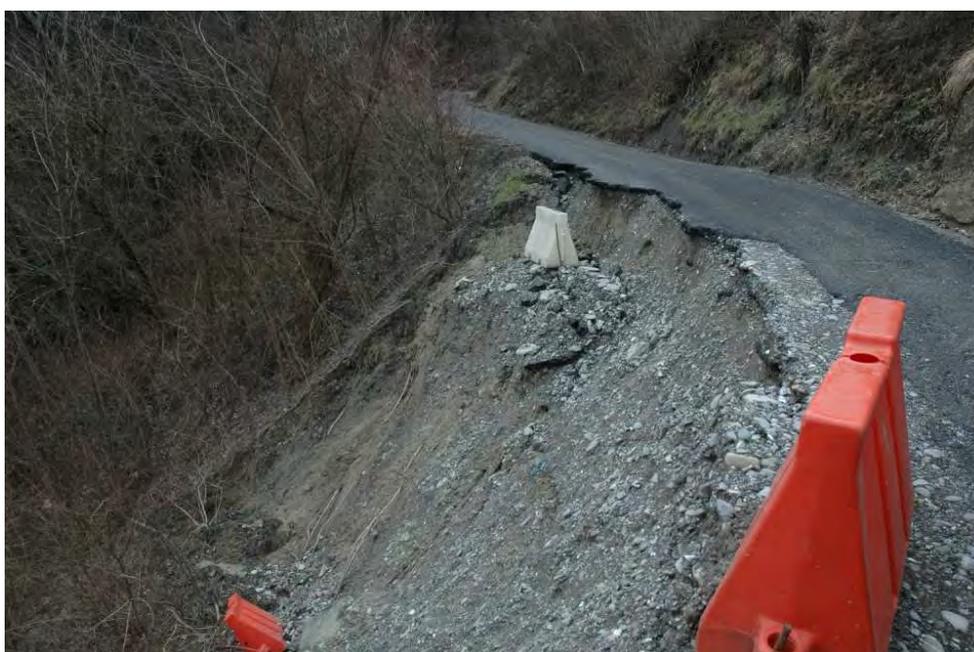
Immagine 02 - Feb 2014: tratto asportato della carreggiata a monte del tornante

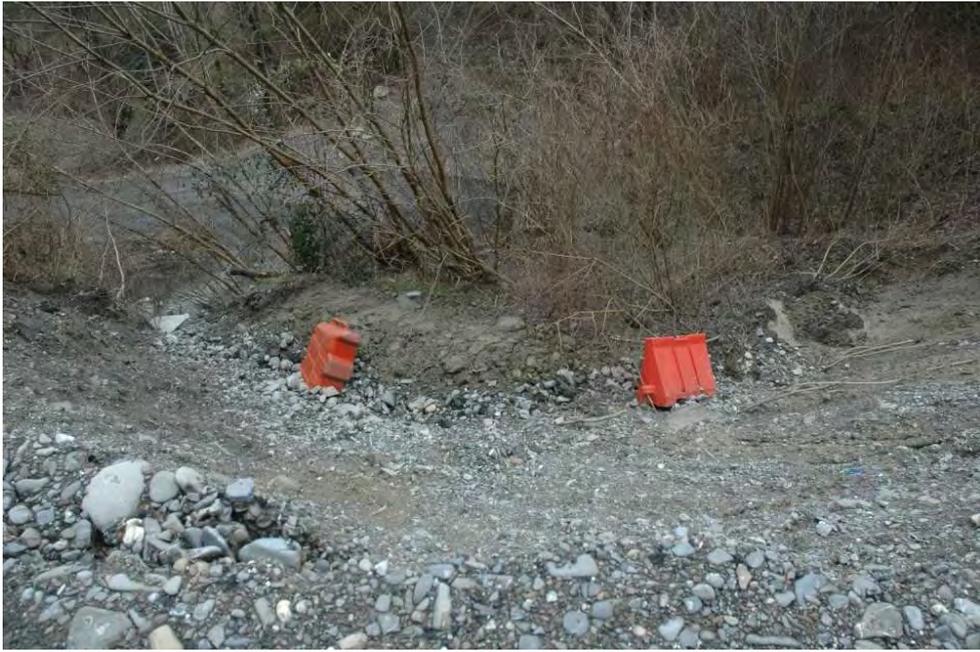
Immagine 03 - Feb 2014: veduta delle zole del corpo di frana da monte verso valle

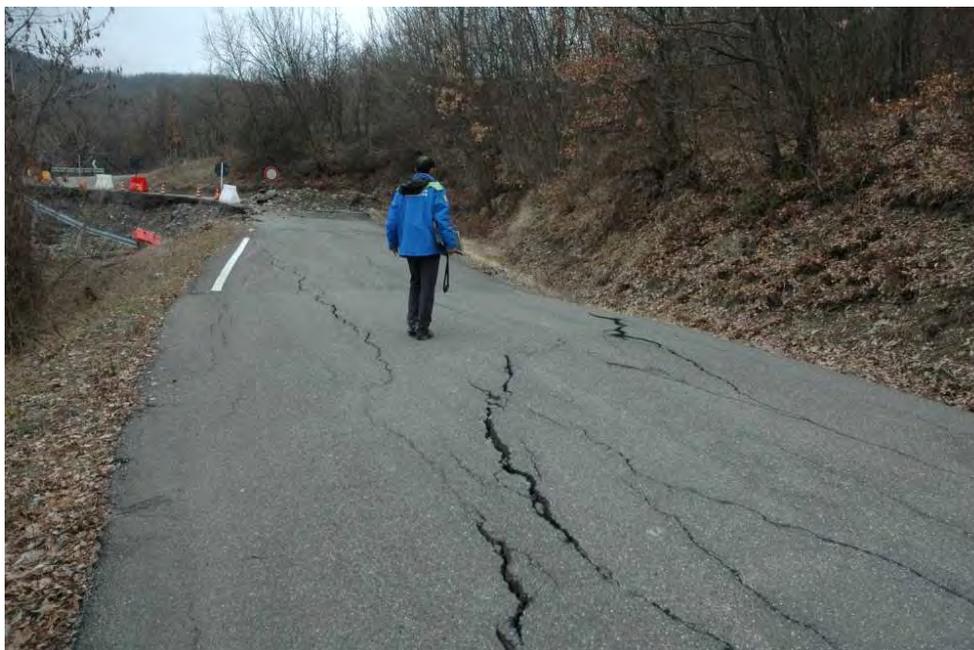
E' stata riscontrata una riattivazione di una frana già segnalata nella Banca Dati Sifrap; si tratta di un colamento lento che in occasione delle forti piogge del periodo dicembre 2013 - gennaio 2014 ha causato danni alla strada provinciale (formazione di crepe e gradini e asportazione di una parte della carreggiata).

Immagine 01 - Feb 2014: Crepe lungo la sede stradale prima del tornante

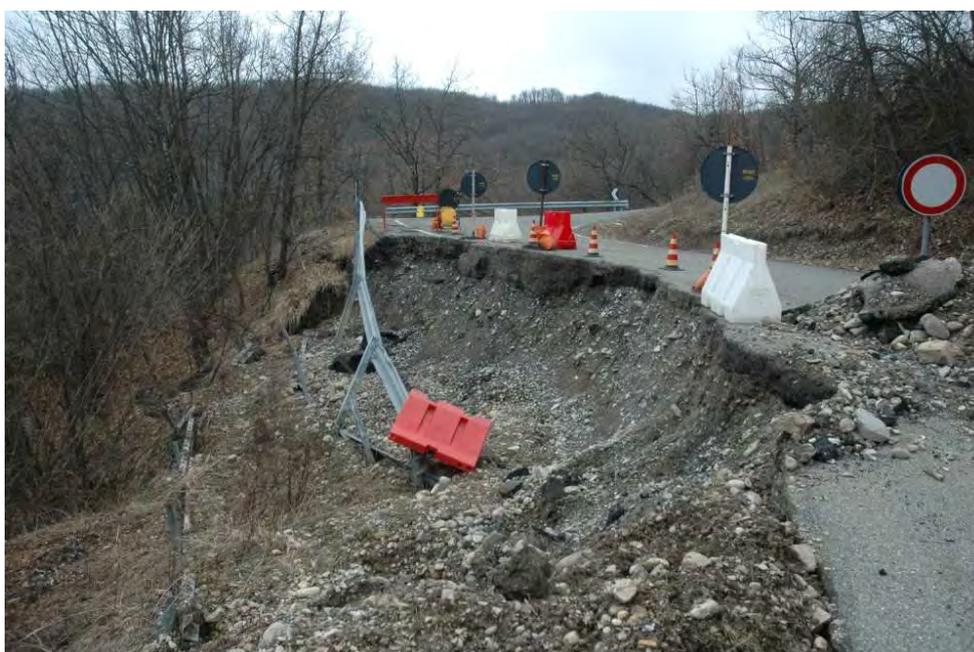
Immagine 02 - Feb 2014: Danni alla carreggiata in corrispondenza del tornante

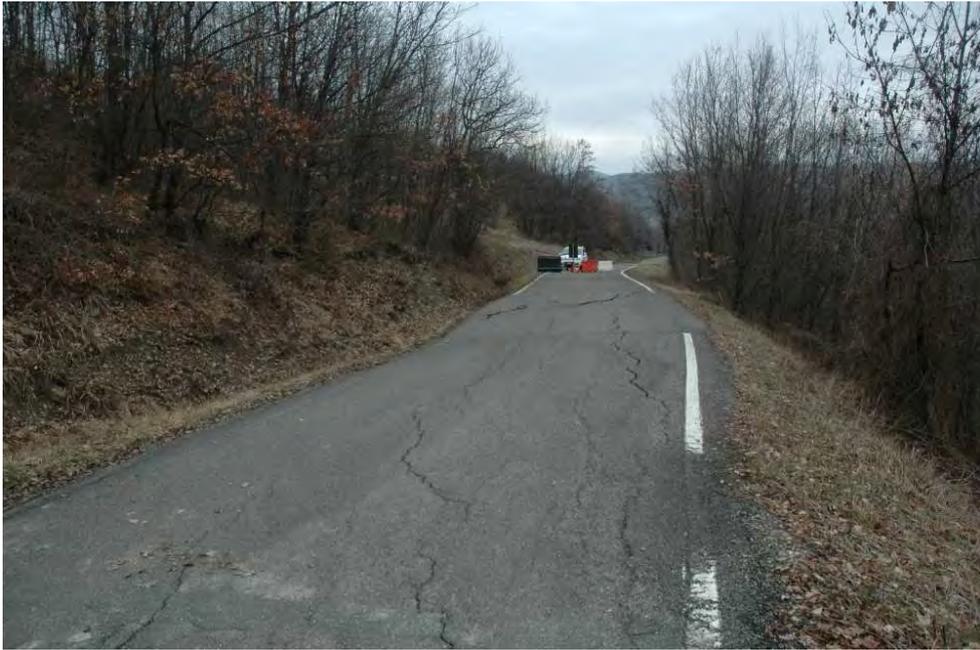
Immagine 03 - Feb 2014: Crepe lungo la sede stradale riprese dal tornante verso valle

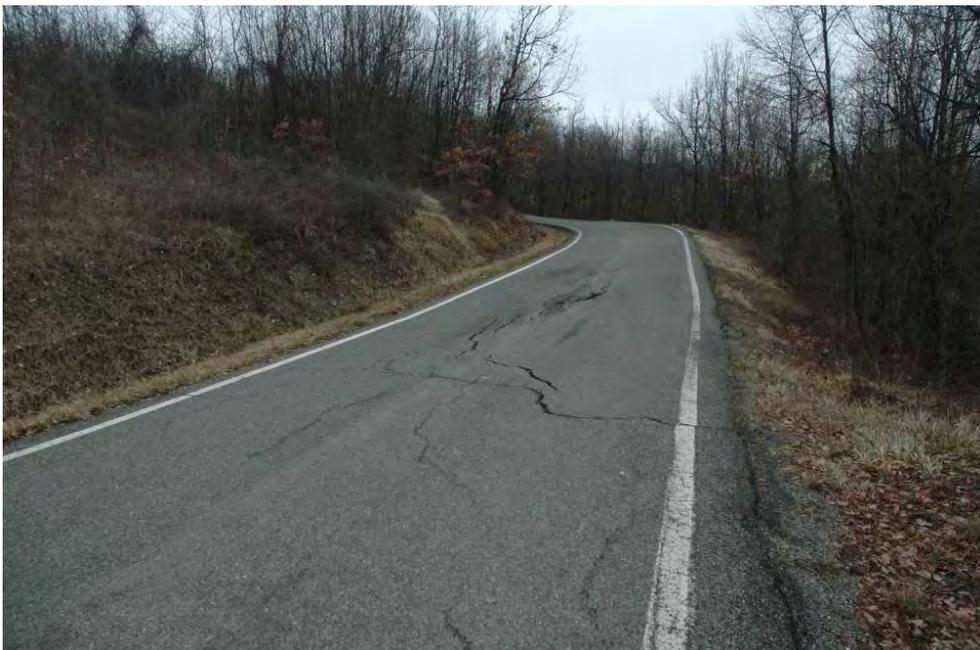
Immagine 04 - Feb 2014: Crepe lungo la sede stradale a monte del tornante

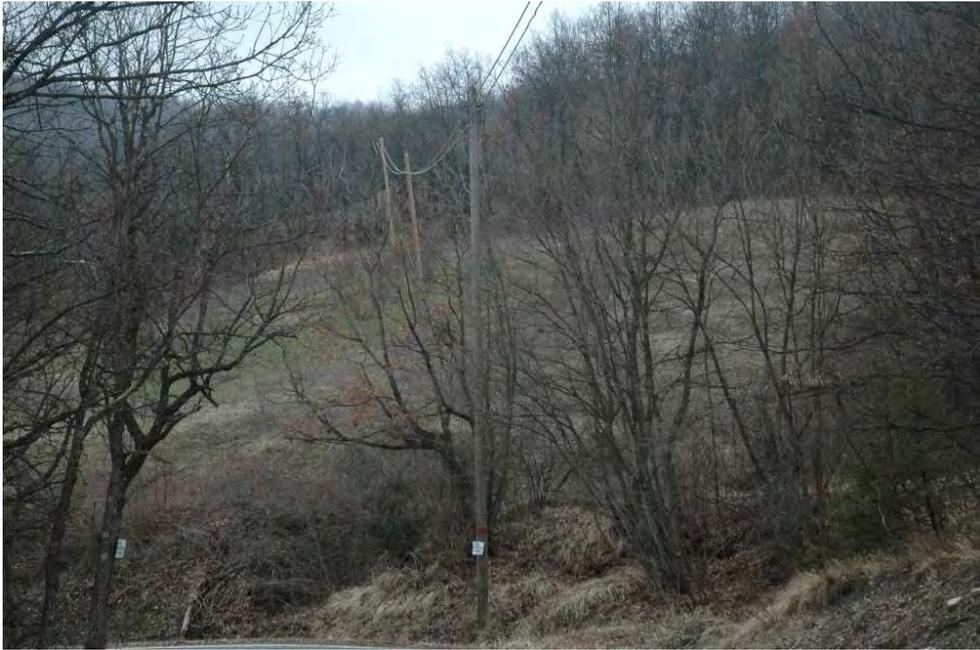
Immagine 05 - Feb 2014: Pali con leggera inclinazione nella zona di versante a monte del tornante

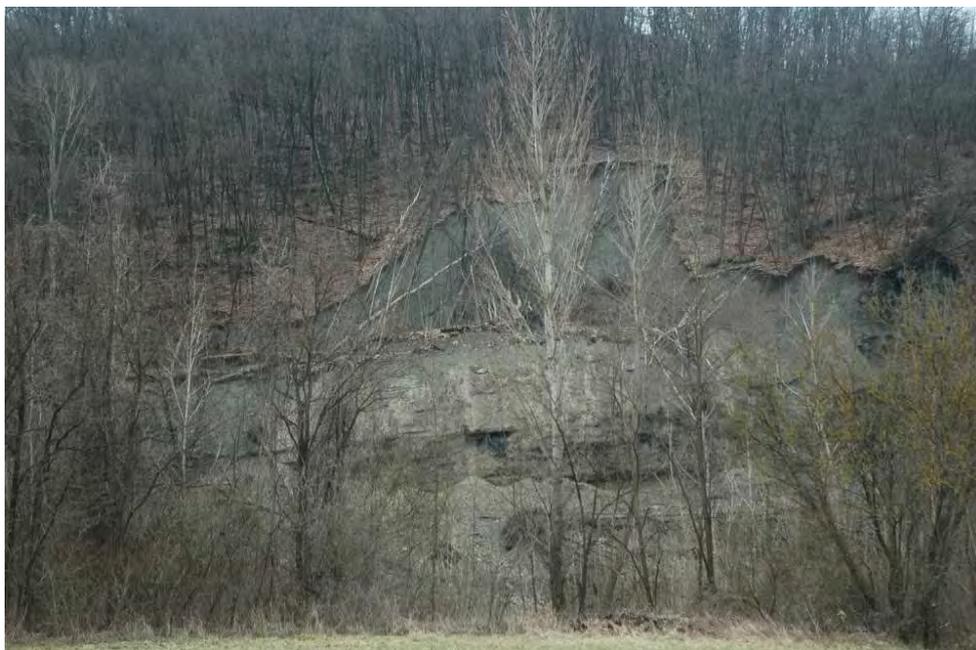
Immagine 01 - Feb 2014: veduta generale del fenomeno

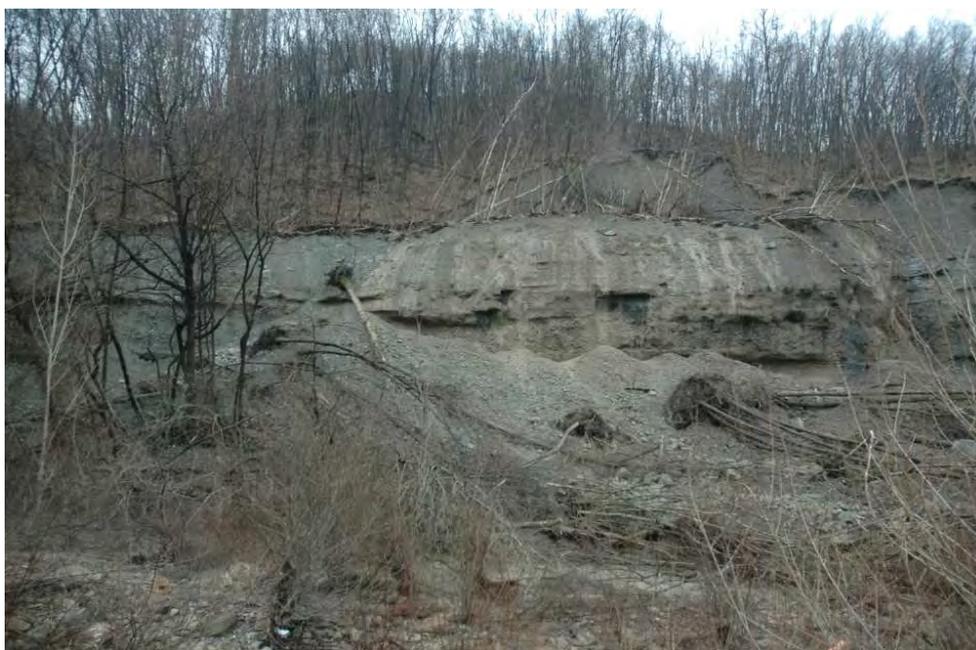
Immagine 02 - Feb 2014: dettaglio delle zolle in frana; visibile il torrente che scorre alla base del versante

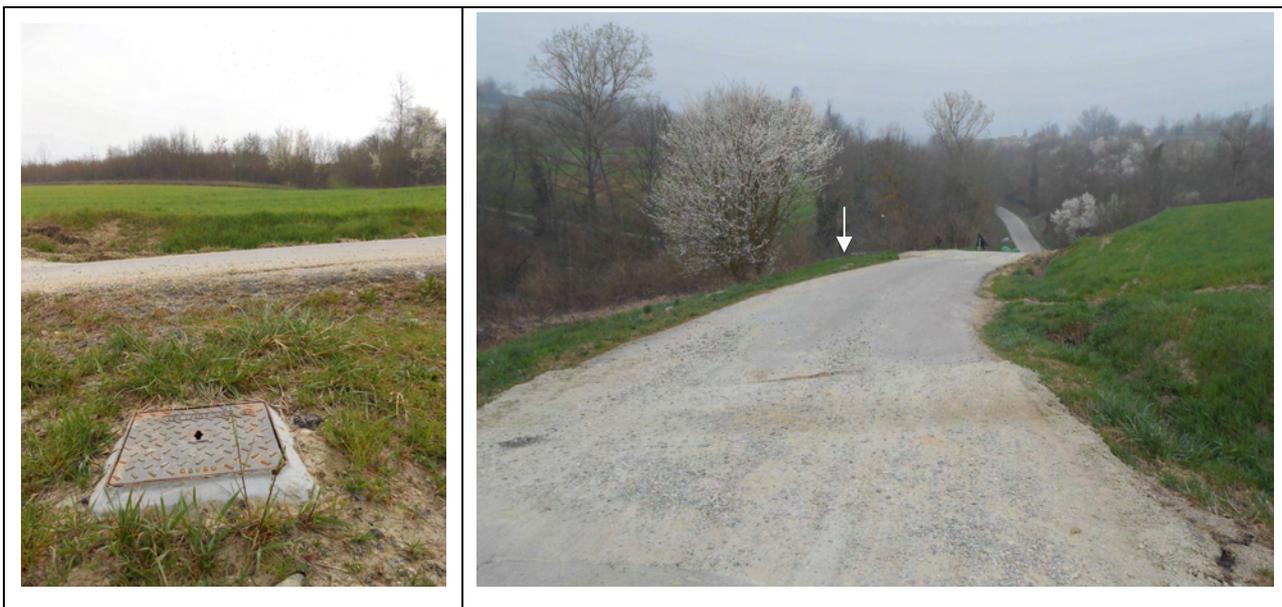
Nella notte tra il 3 ed il 4 marzo il fenomeno franoso ha manifestato un'accelerazione dei movimenti, comportando il lesionamento della strada comunale. Su richiesta del Comune, l'Agenzia ha eseguito in anticipo la prima lettura inclinometrica di esercizio (7/03/2014), constatando che tutte le verticali, escluso l'inclinometro I6 (quello più a monte in figura 1), si sono deformate a causa del movimento franoso.

Figura 2 – Castelnuovo Don Bosco (AT). Frana di località Nevissano. Pozzetto dell'inclinometro I7, interrotto a 5 m di profondità dal fenomeno franoso (a sinistra). Deformazione del piano stradale a monte dell'inclinometro I7 e del piezometro P8, ubicati in corrispondenza della freccia bianca (a destra).

I tecnici regionali del Settore DB14.08, intervenuti sull'area già a partire dal 4 marzo, preso atto delle profondità in gioco (in corrispondenza dell'inclinometro 4 si raggiungono i 10 m), intendono proporre interventi di semplice ripristino della sede stradale (v. figura 2), ritenendo poco risolutivi interventi più complessi atti a contrastare in via definitiva il fenomeno franoso.

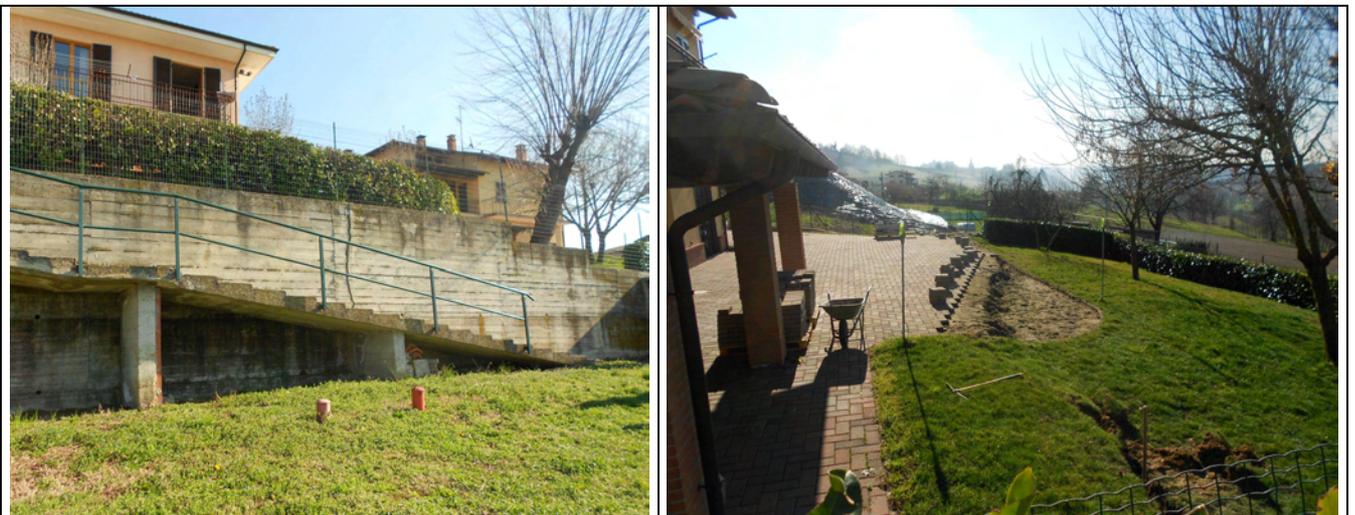
I tecnici regionali del Settore DB14.08, intervenuti sull'area a partire dal 10 marzo, preso atto della geometria del fenomeno franoso e delle entità di movimento registrate dagli strumenti, intendono proporre interventi di sistemazione atti a contrastare l'arretramento del coronamento, ormai prossimo alle pertinenze di tre abitazioni (v. figura 4), e a migliorare il drenaggio delle acque di falda. Il mantenimento del sistema di monitoraggio consentirà inoltre di verificare nel tempo lo stato evolutivo del fenomeno franoso.

Figura 4 – Montechiaro d'Asti (AT). Frana di località Garabello. Strumentazione piezometrica (SP3bis) ed inclinometrica (SI3); quest'ultima risulta deformata a 6,5 m di profondità dal fenomeno franoso (a sinistra). Coronamento del fenomeno franoso, in prossimità delle abitazioni (a destra).

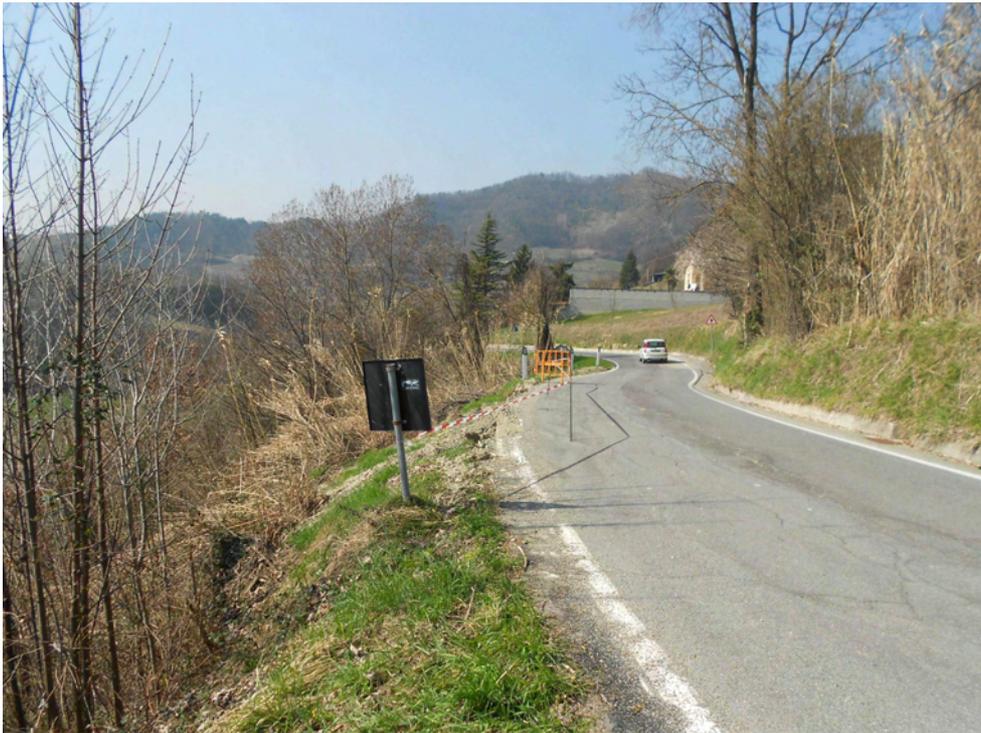
Il sopralluogo congiunto è stato effettuato in data 12/03/2014, a seguito di una nuova accelerazione del movimento franoso messa in luce dal sistema di misura (che in occasione del controllo mensile di marzo ha fatto scattare un cinematismo di tipo 3). Nel corso del sopralluogo si è potuto constatare come i deboli danni segnalati (fessurazioni del manto stradale asfaltato di recente, v. figura 6) non fossero riconducibili ad una mobilitazione generale del fenomeno ma a fenomeni di tipo superficiale, estremamente localizzati, che si sviluppano periodicamente lungo il versante, in occasione di forti precipitazioni. Nell'intorno dello strumento nessun edificio manifestava segni di lesioni recenti.

Figura 6 – Sessame (AT). Frana di località Concentrico. Deboli lesioni alla sede stradale (SP43a), a valle dell'inclinometro fisso S8, manifestatesi a seguito delle recenti precipitazioni.

Nella relazione a prot. n. 15027/db14.21 del 17/03/2014 i tecnici della regione invitavano comunque il Comune a vigilare, comunicando tempestivamente ogni anomalia ritenuta significativa e nell'evenienza provvedendo d'urgenza ad adottare le misure cautelari del caso. Le prossime letture inclinometriche, previste per il mese di aprile 2014, potranno inoltre fornire ulteriori elementi circa lo stato evolutivo del fenomeno franoso in altri settori dell'abitato.

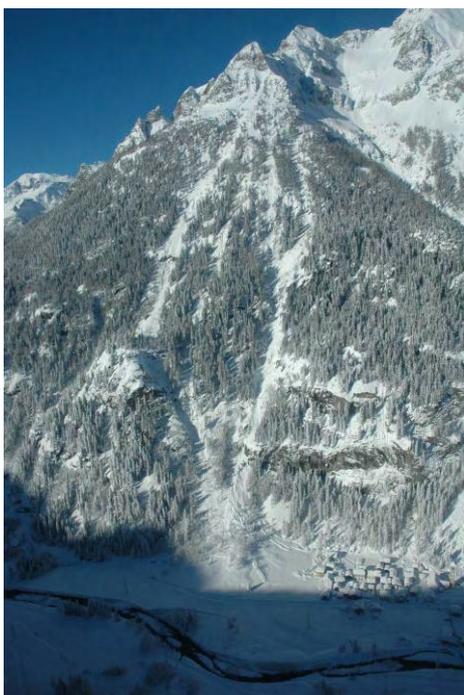
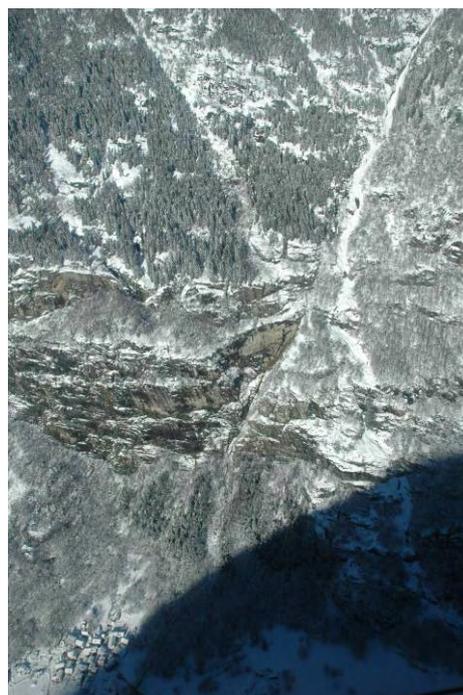
I settori più colpiti sono stati quelli settentrionali dove numerose valanghe di grandi dimensioni hanno interessato la viabilità di fondovalle e in alcuni casi si sono verificati in prossimità di luoghi abitati (Fig. 16, 17 e 18).

Fig. 16 - Esempi di eventi valanghivi relativi alle nevicate di inizio febbraio in Valle Ossola.

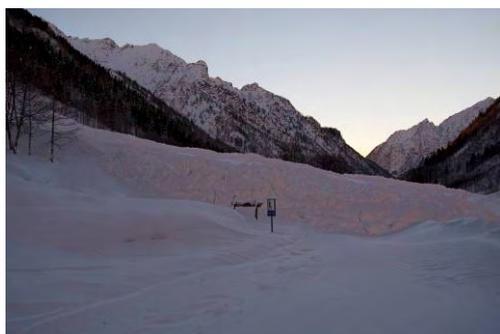
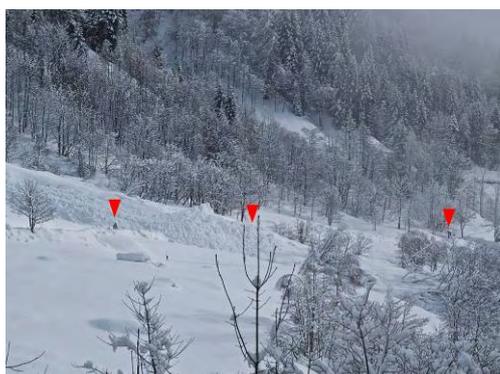
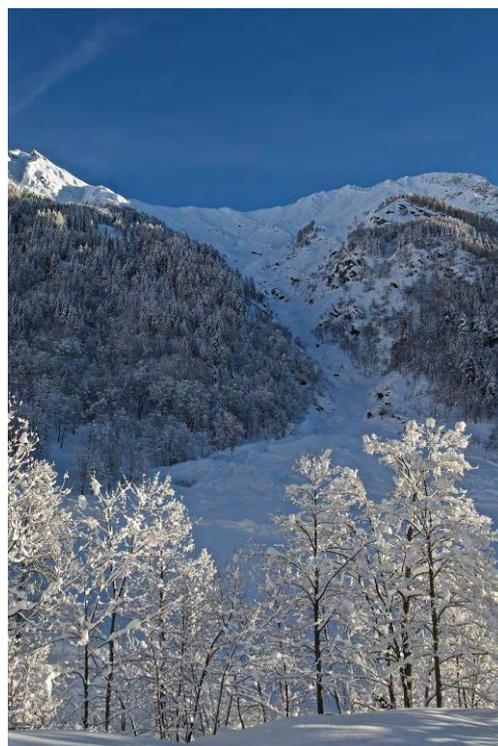
Fig. 17 - Alcune foto delle valanghe della chiafera durante la stagione analizzata: dicembre (alto a sx), febbraio (basso a sx), marzo (dx).

In alcuni siti valanghivi sono stati registrati molteplici eventi nel corso della stagione interessando la viabilità più volte durante la stagione come per esempio la Valanga della Chiafera in Val Sesia che ha interessato la viabilità nel mese di dicembre febbraio e marzo.

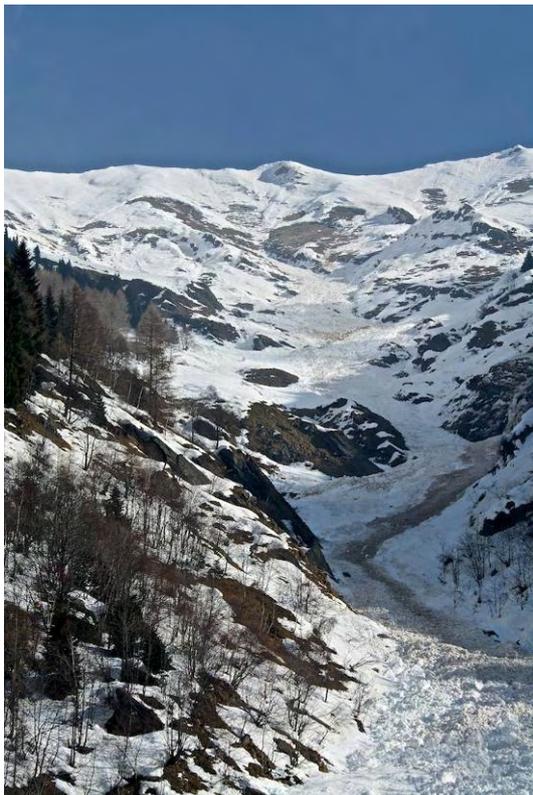
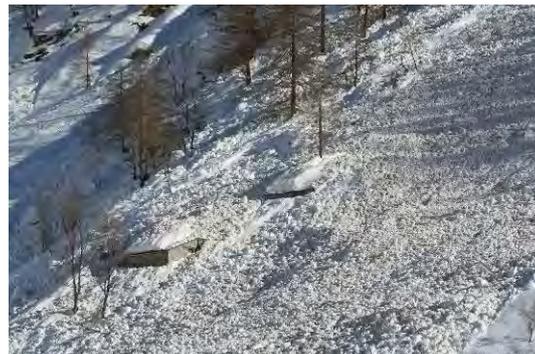
A partire da fine febbraio - inizio marzo sono state segnalate valanghe (es, Valle Anzasca) che interessavano grandi dislivelli (fino a 1000m circa) anche con precipitazioni relativamente modeste (30-50cm). Analizzando nel dettaglio gli eventi si è visto che gli abbondanti accumuli degli eventi precedentemente intercorsi nella stagione hanno favorito lo scorrimento della massa nevosa su lunghi percorsi dove generalmente il soprassuolo rugoso ne favoriva l'arresto.

Fig. 18 - Valanghe di fondo in Val Sesia registrate in concomitanza del marcato rialzo termico (8-9 marzo). A sx sito della Chiafera e a dx baite di Montora interessate dalla valanga.
