**REGIONE PIEMONTE**  
**DIREZIONE PIANIFICAZIONE DELLE RISORSE IDRICHE**

# **ALLUVIONE OTTOBRE 2000**

**Ricognizione e prima stima dei danni**

***SCHEDE TECNICHE E  
DOCUMENTAZIONE FOTOGRAFICA***

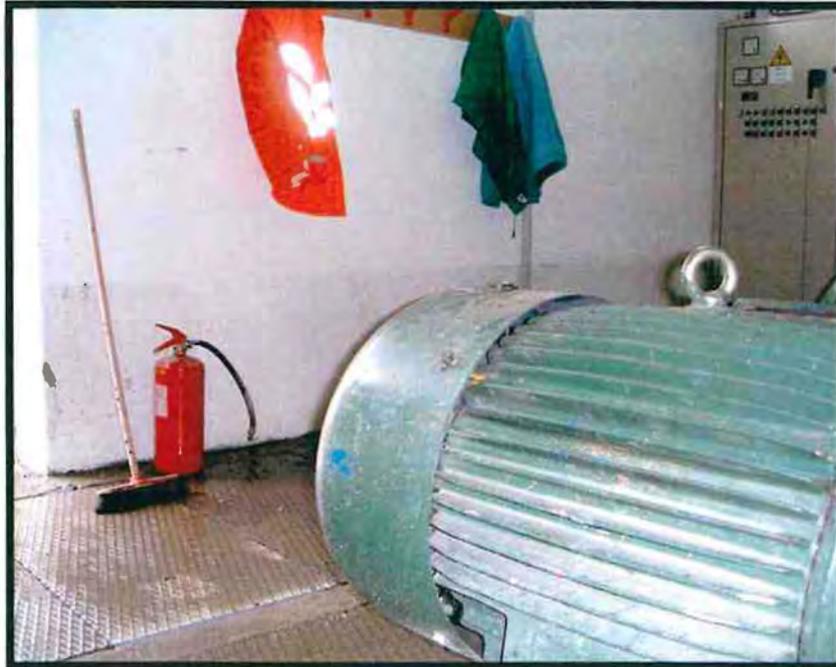
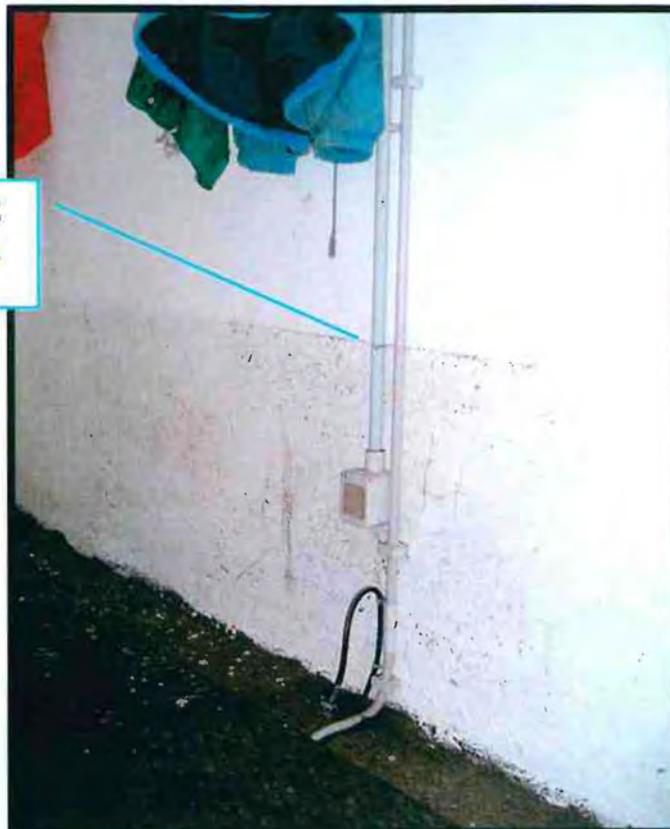
# Impianto acquedotto – Stazione Verdina **Segue**

**LIMITE  
ACQUA**

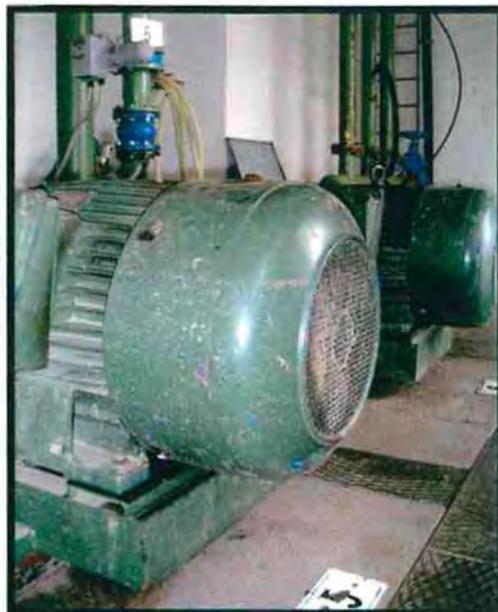
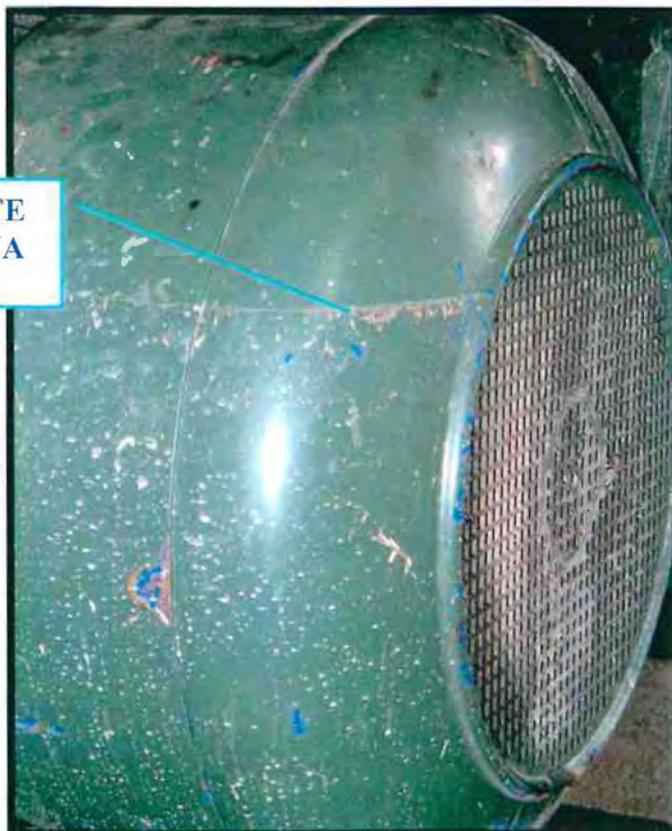
# Impianto acquedotto – Stazione Verdina **Segue**

LIMITE  
ACQUA

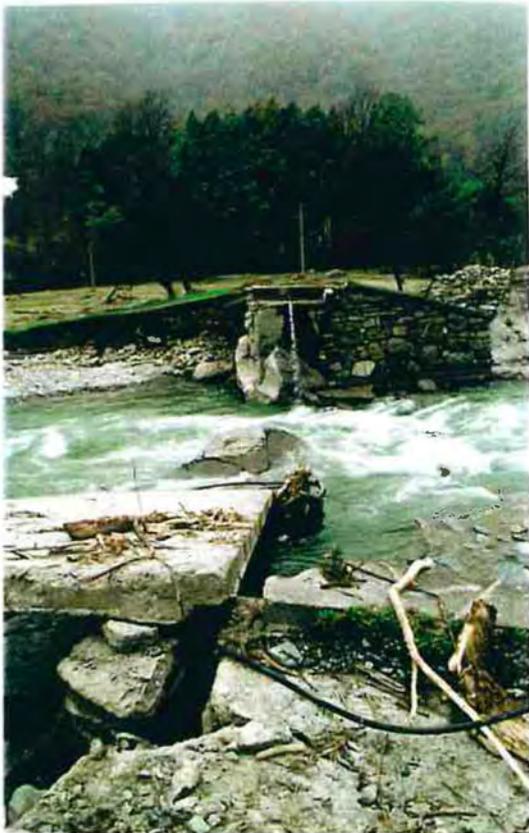
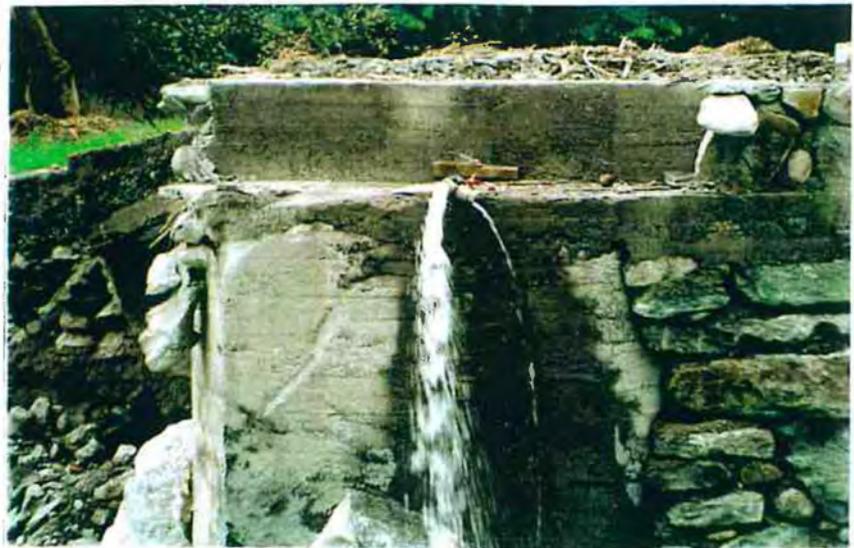
PONTE SULLA STURA DANNEGGIAMENTO ACQUEDOTTO

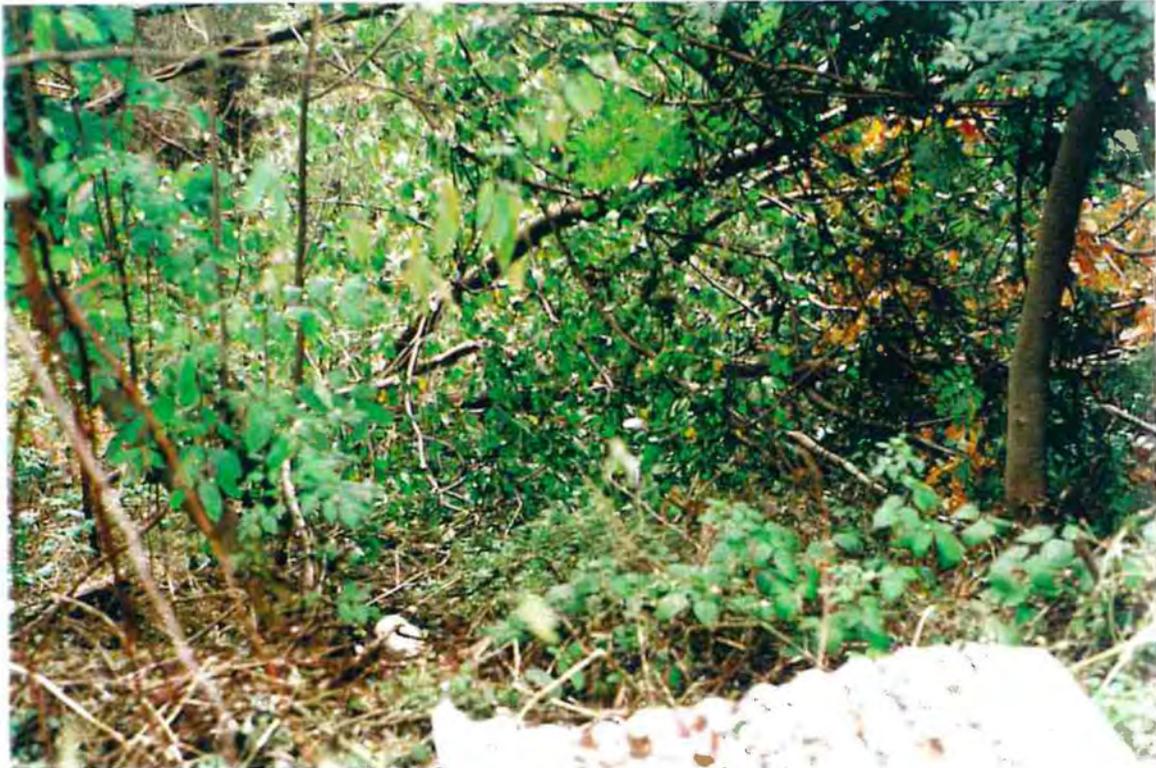
FRANA IN DISCARICA

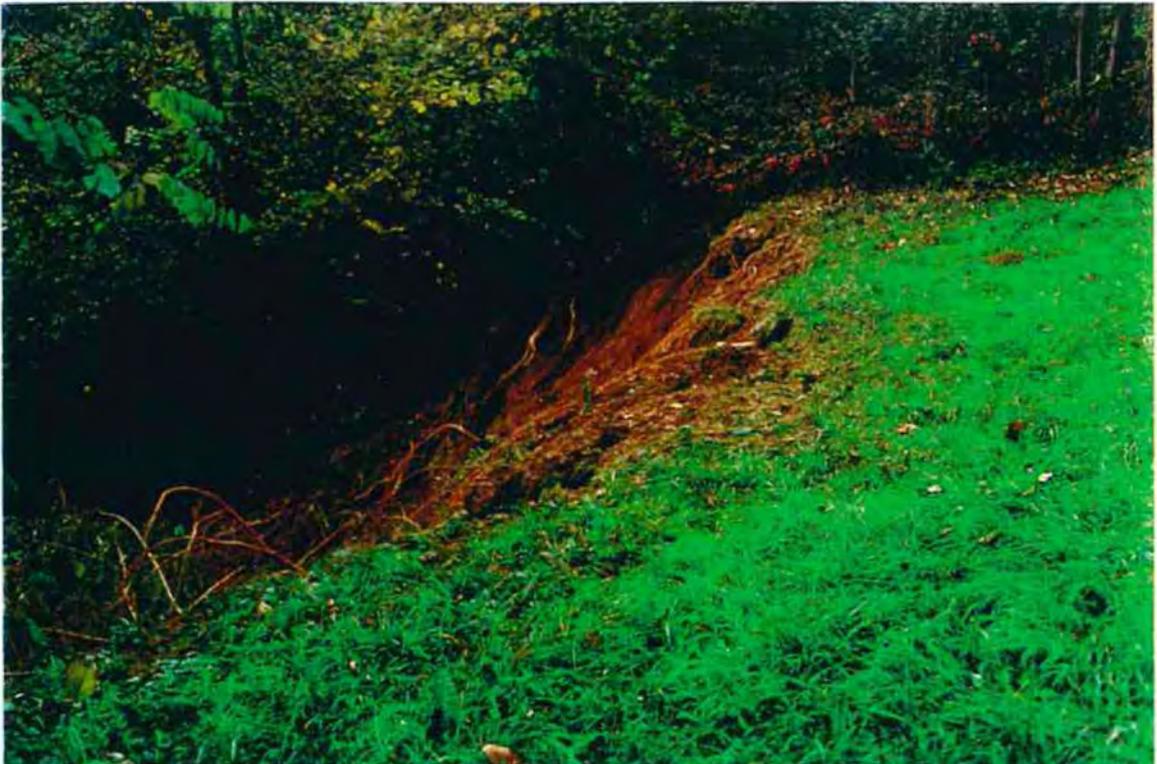
FRANE SU RIO COSTE

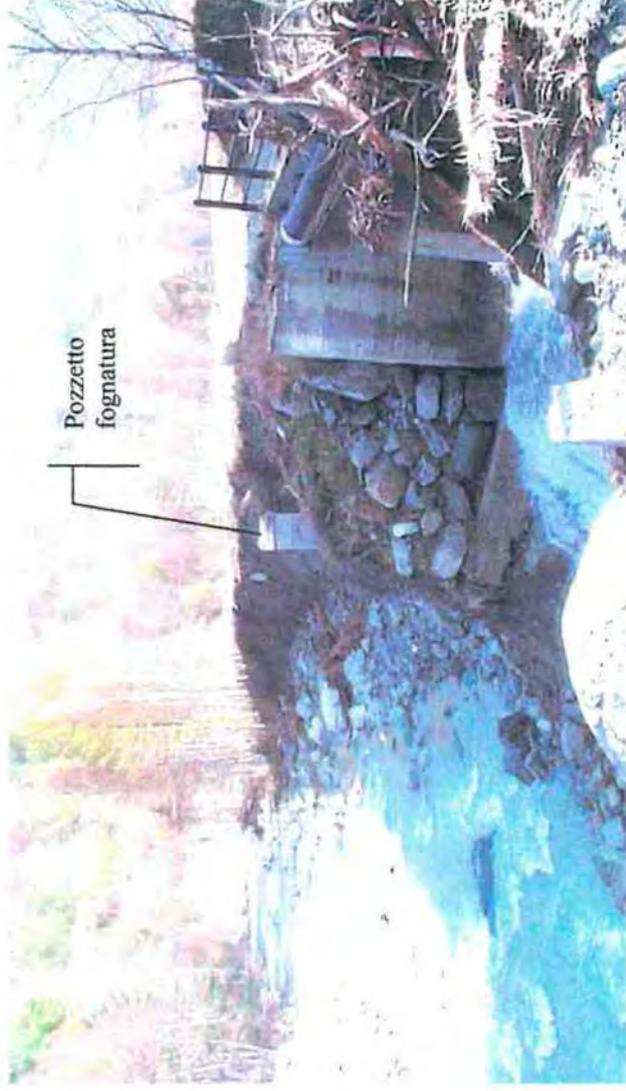
Foto 3: FENESTRELLE – Erosione in sponda destra del Chisone a valle della frazione di Chambon

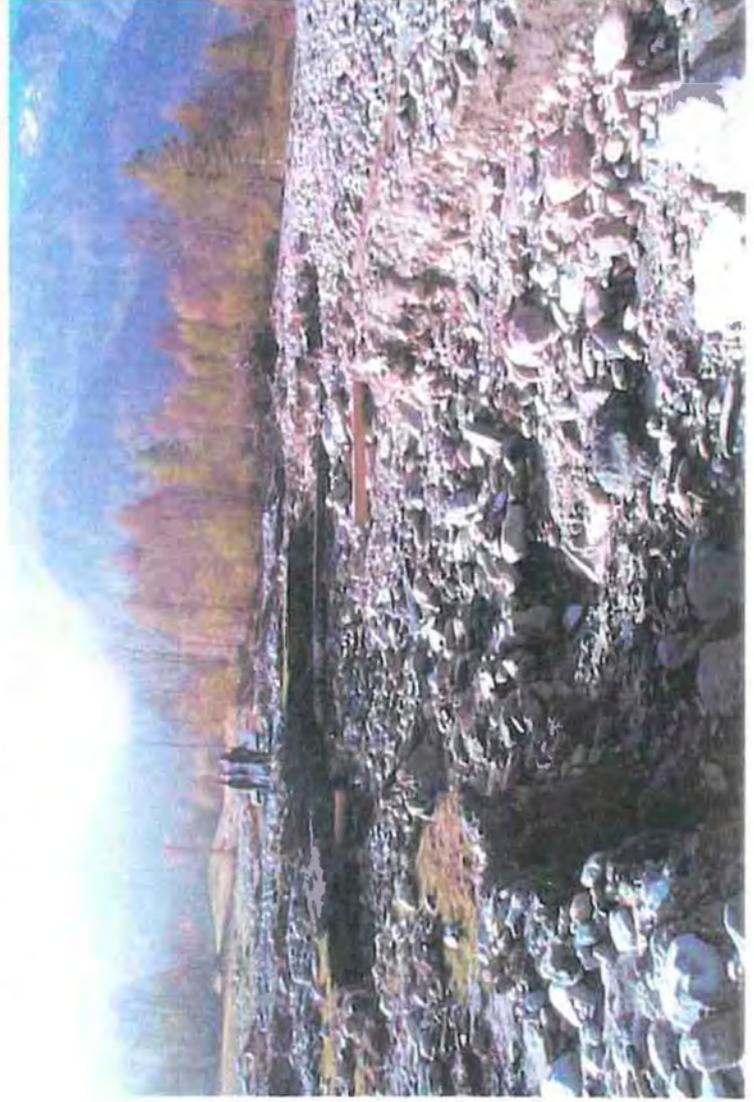
Foto 4, 5: FENESTRELLE – Conoide rio Corbriere a valle della frazione di Chambon. Vista di monte e di valle.

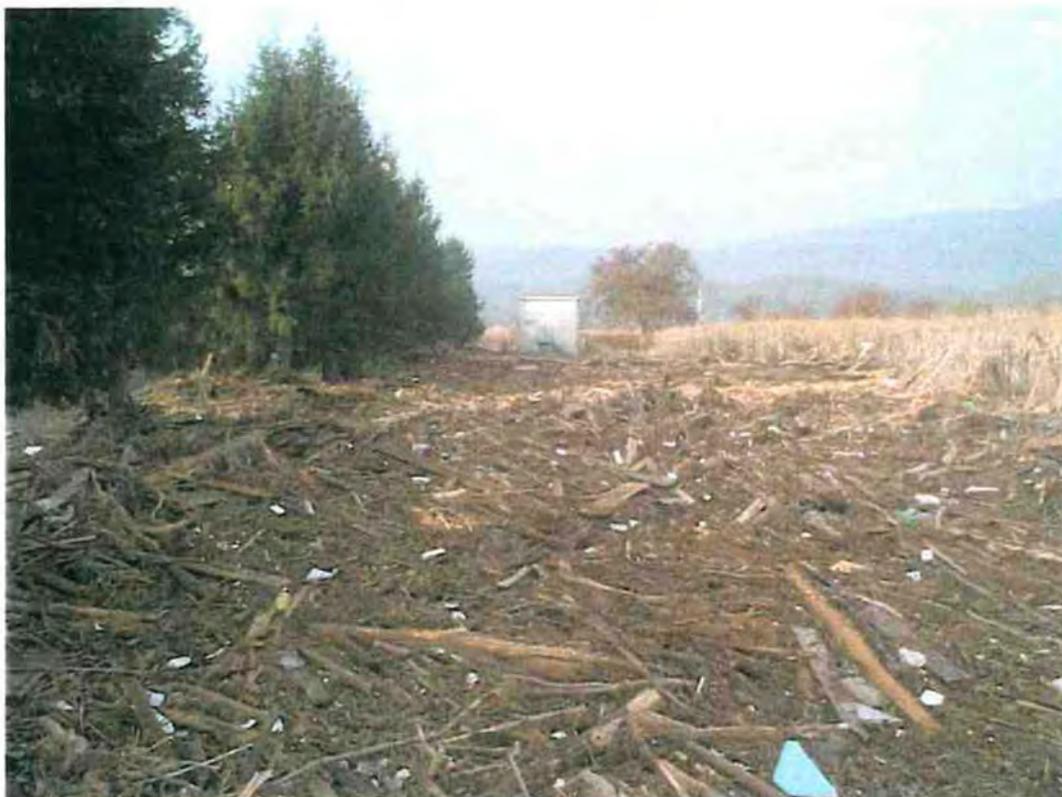
FOTO 1

Campo pozzi acquedotto intercomunale

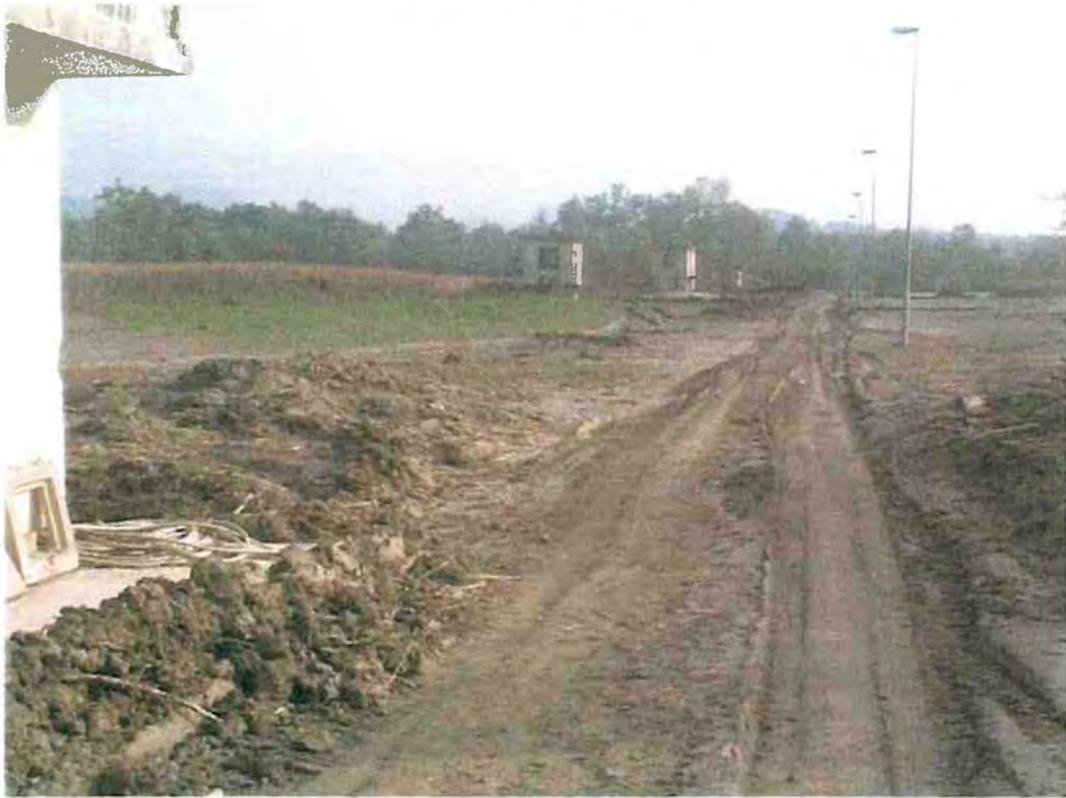
FOTO 3

Campo pozzi acquedotto intercomunale

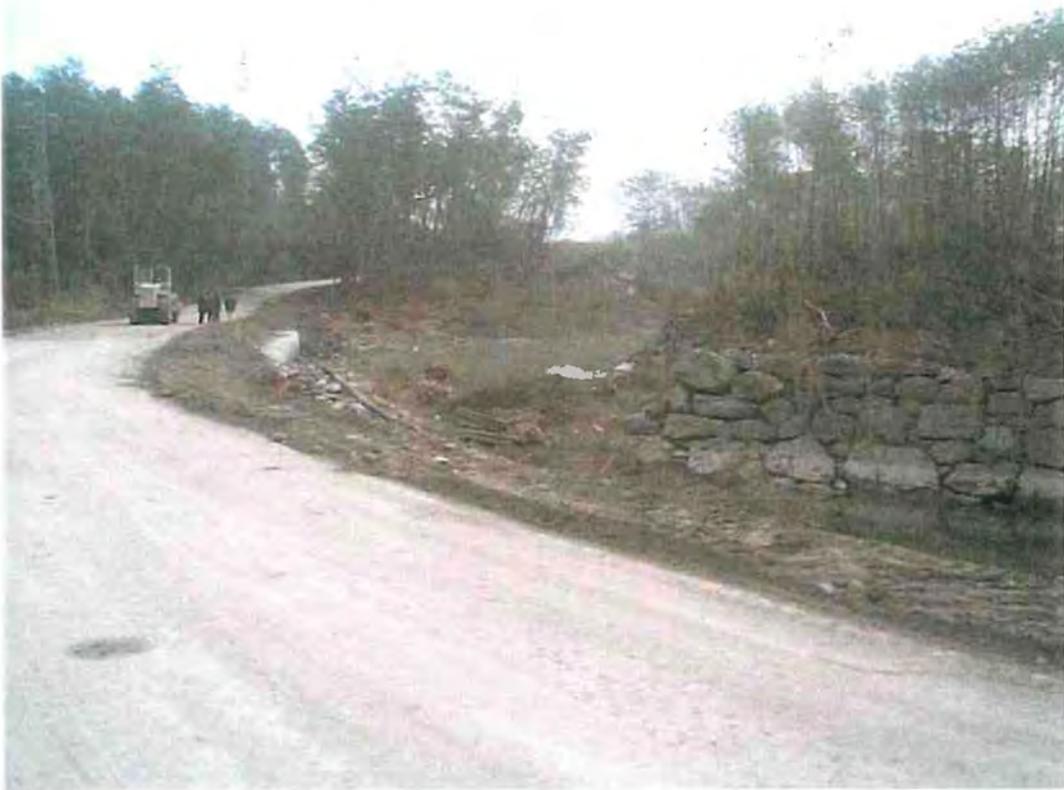
**FOTO 7**

**Attraversamento rio Ribes**

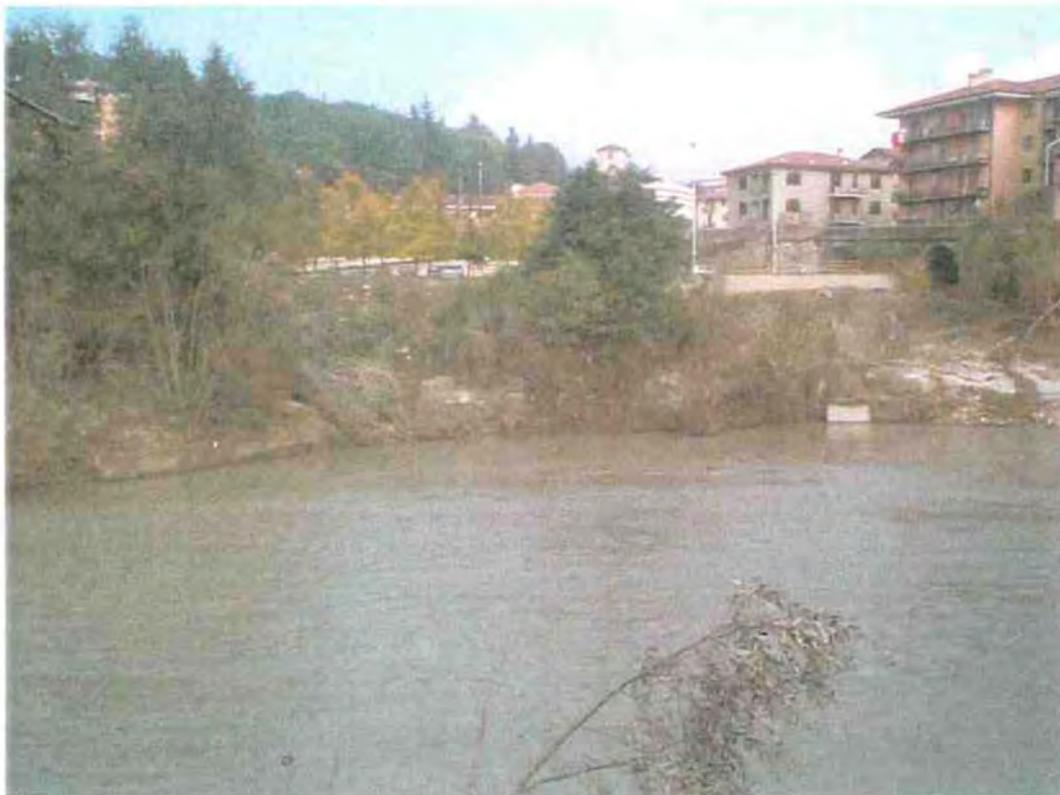
FOTO 9

Sponda sinistra fiume Dora Baltea, zona Ghiaro:  
allagamento parcheggio e giardini adiacenti a residenze private

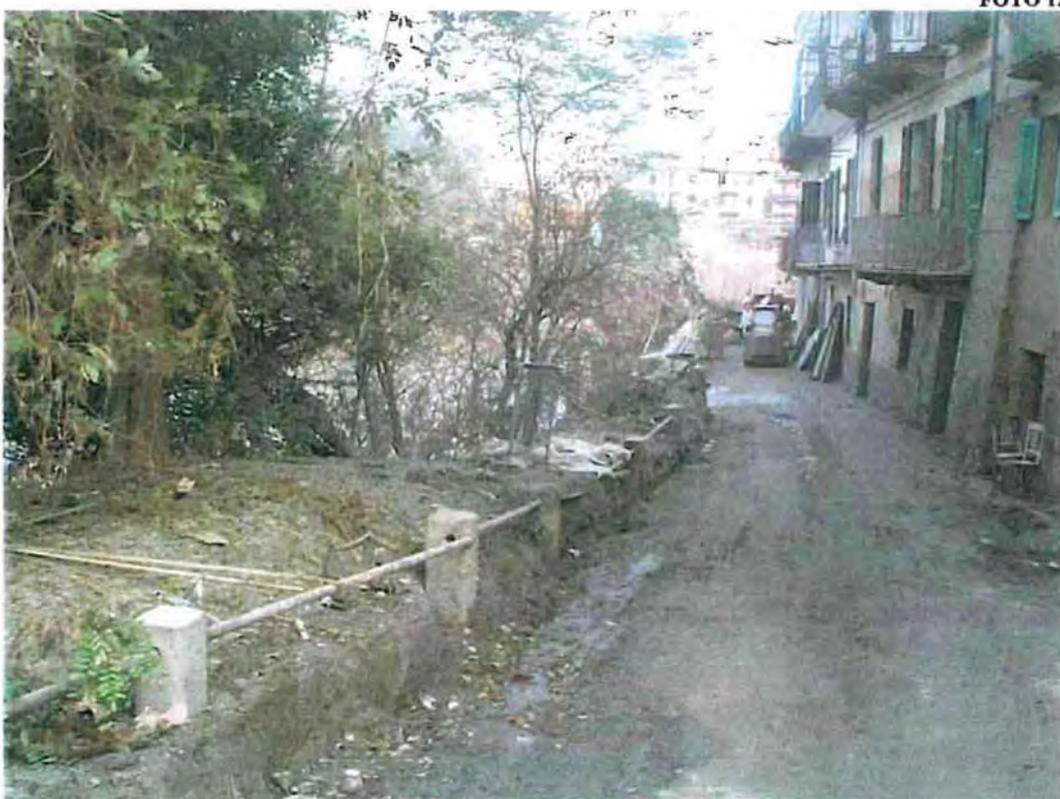
FOTO 12

Sponda sinistra fiume Dora Baltea, via delle Rocchette: smottamento sponde per c.ca 300 ml, allagamento strada in corrispondenza di residenze private con conseguente creazione di avvallamenti e sprofondamenti tali da compromettere la stabilità della sede stradale.

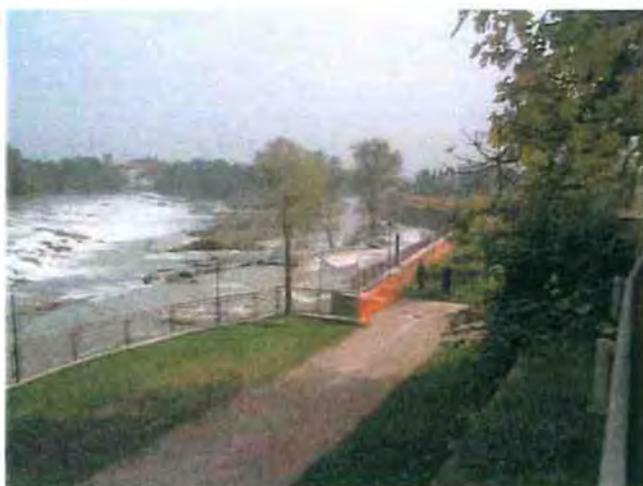
FOTO 14

Stadio della Canoa, sponda sinistra fiume Dora Baltea: svuotamento materiale di riempimento della scogliera di protezione per uno sviluppo di c.ca 350 ml, con conseguente sprofondamento di parte del camminamento pedonale sovrastante in autobloccanti.

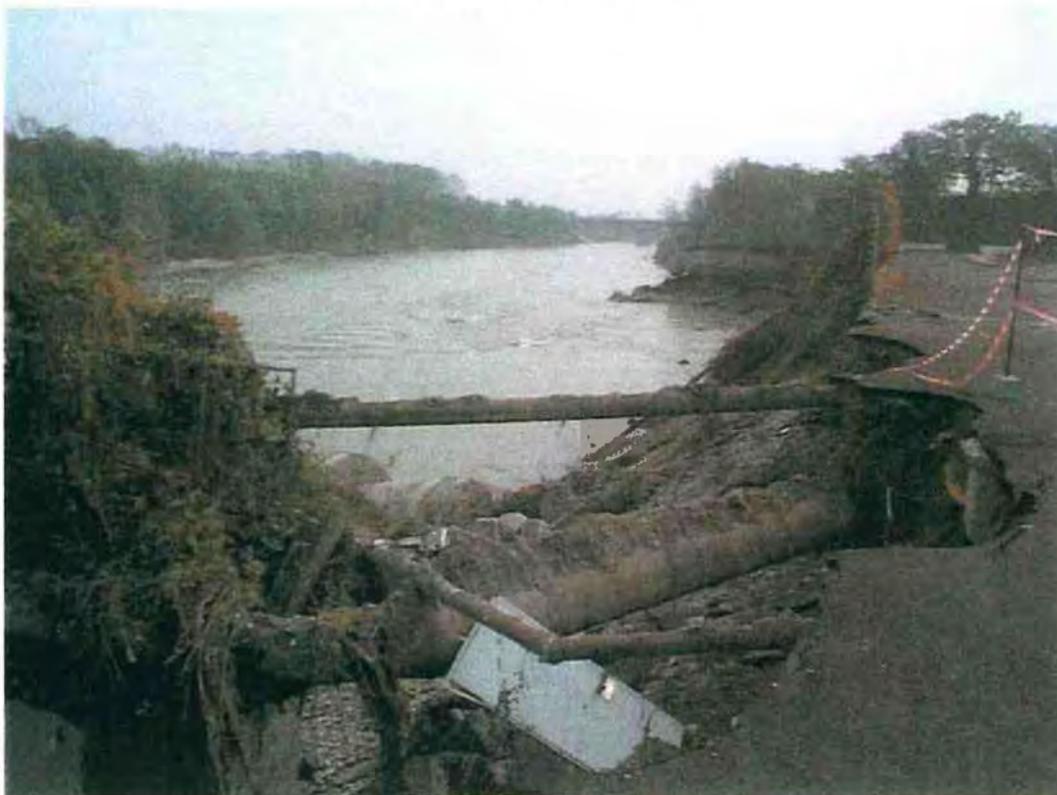
FOTO 17

Sponda sinistra fiume Dora Baltea dal complesso  
scolastico "Cena" al ponte XXV aprile

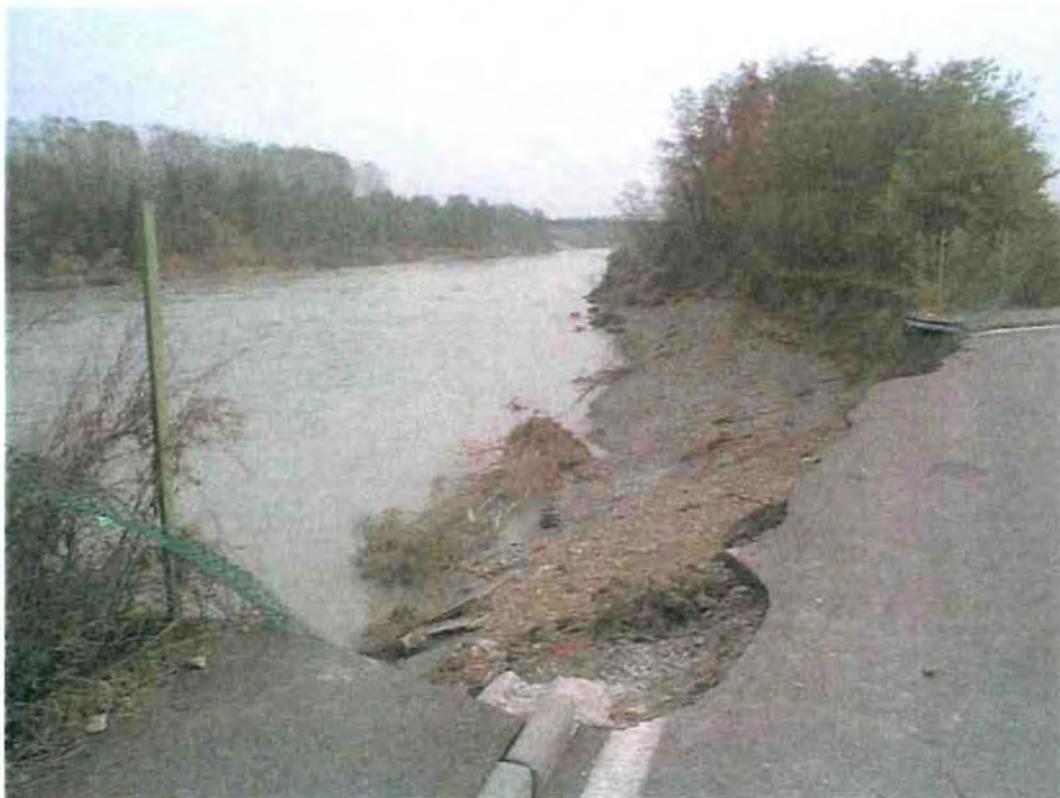
FOTO 19

Sponda sinistra fiume Dora Baltea dal complesso  
scolastico "Cena" al ponte XXV aprile

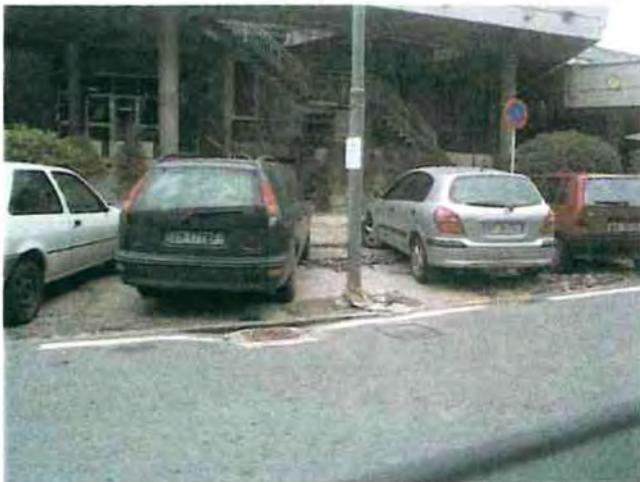
FOTO 22

Via Jervis: sede stradale e marciapiedi

Rifacimento sede stradale e marciapiedi (scalzamento cubetti di porfido); in relazione al danno e alla tipologia di pavimentazione il comune ritiene di eliminare il porfido e ripristinare con una normale pavimentazione.

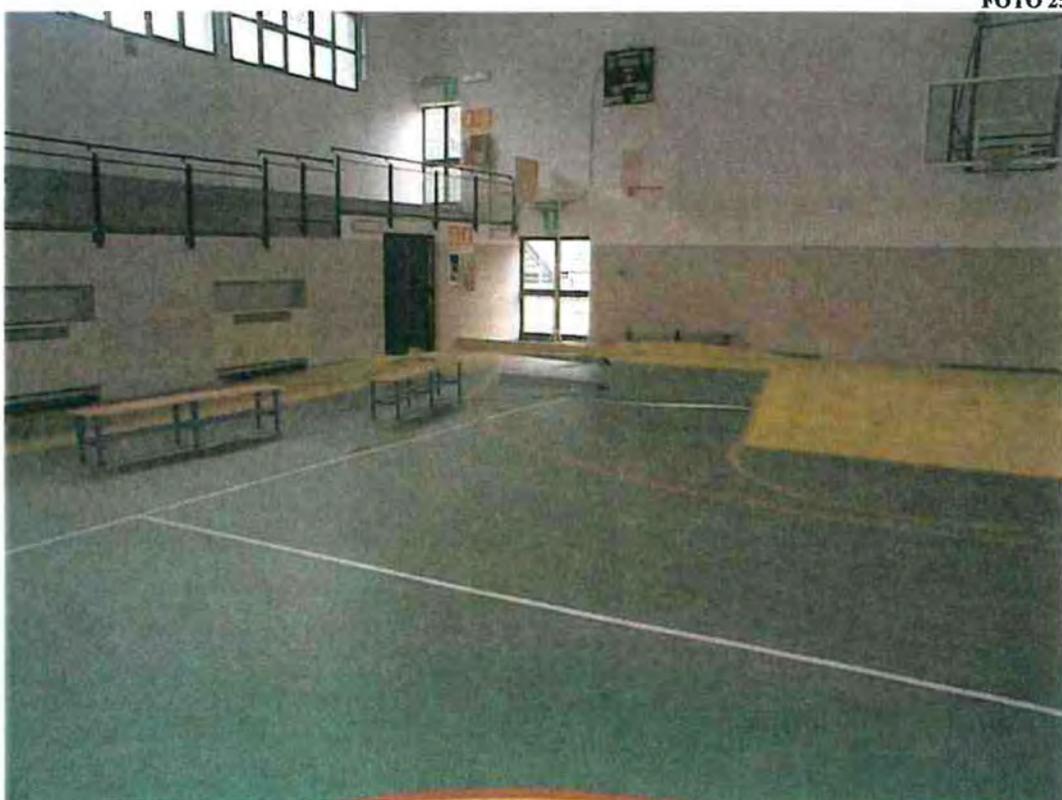
FOTO 25

Ripristino pavimentazione; il danno non è stato causato dall'esonazione della Dora Baltea bensì dall'intensa precipitazione, da probabile crisi della fognatura e da preesistenti problemi strutturali.

Palestra delle scuole medie "Falcone": gli allagamenti hanno provocato danni evidenti alla pavimentazione

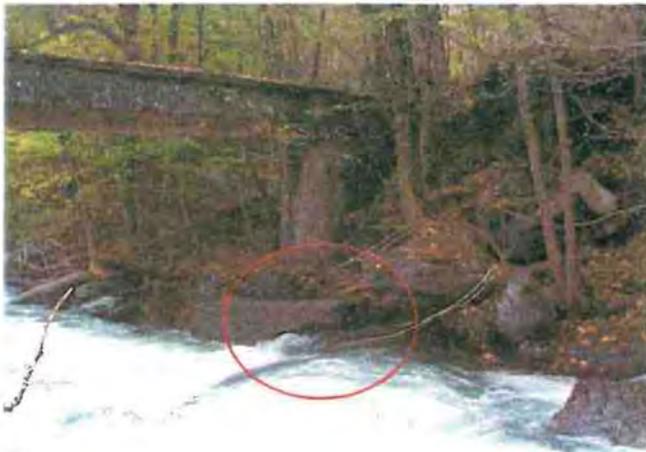
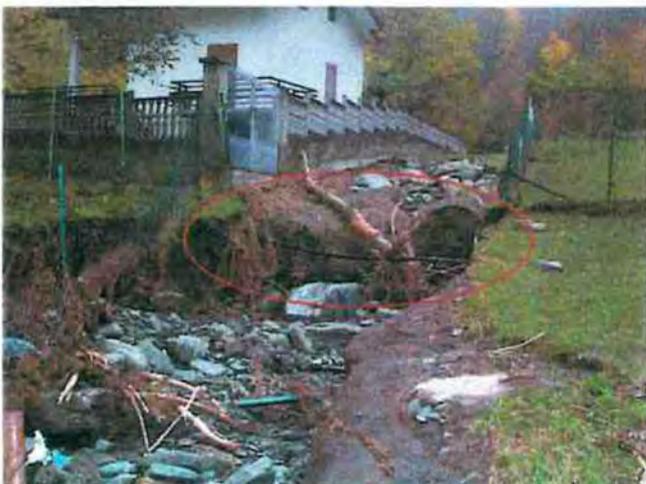
Foto 2, 3, 4: Comune di LEMIE – erosione al piede della fondazione in sponda destra dell'attraversamento. Tratti messi a nudo dall'erosione.

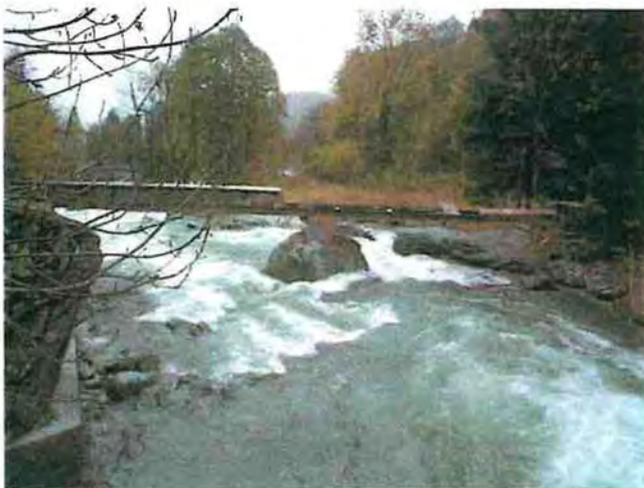
Foto 5, 6: Comune di LEMIE – Attraversamento su Stura acquedotto Chiandusseoglio

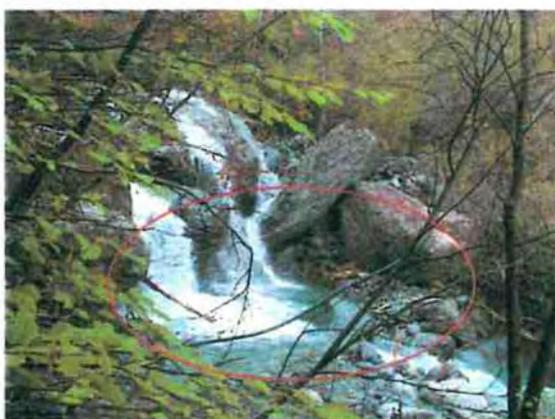
Vecchio tubo  
tranciato

Foto 7: Comune di LEMIE – Sorgente Cunietti: attraversamento volante per garantire il servizio all'abitato
