SCHEDA RICOGNIZIONE EVENTO ALLUVIONALE 13-17 OTTOBRE 2000

COMUNE DI MERCENASCO

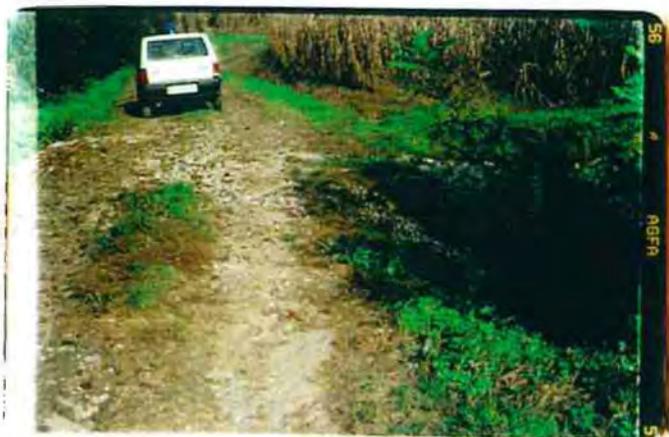
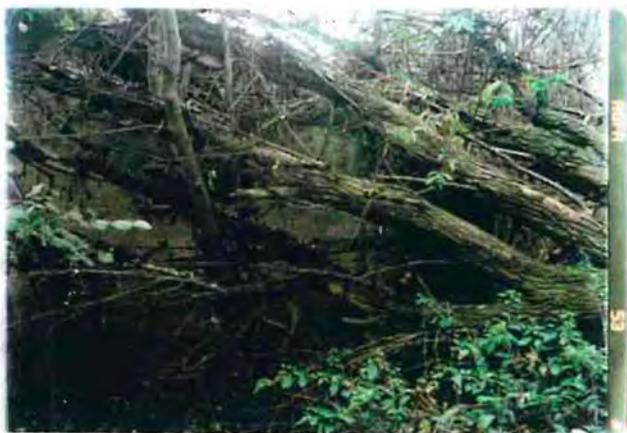
ALCUNI ESEMPI DI STRADE COMUNALI DANNEGGIATE

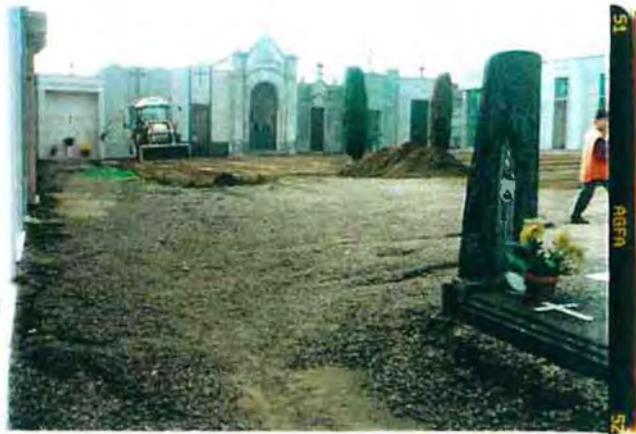
CIMITERO

Erosione del cortile del cimitero provocata dalla grande quantità di pioggia caduta causando danni anche ad una dozzina di tombe di famiglia e lo sprofondamento di alcune tombe in piena terra.

Occorre risistemare la raccolta acque e il loro allontanamento: migliorare la pendenza del terreno, posa canali di raccolta, tombinatura adeguata.

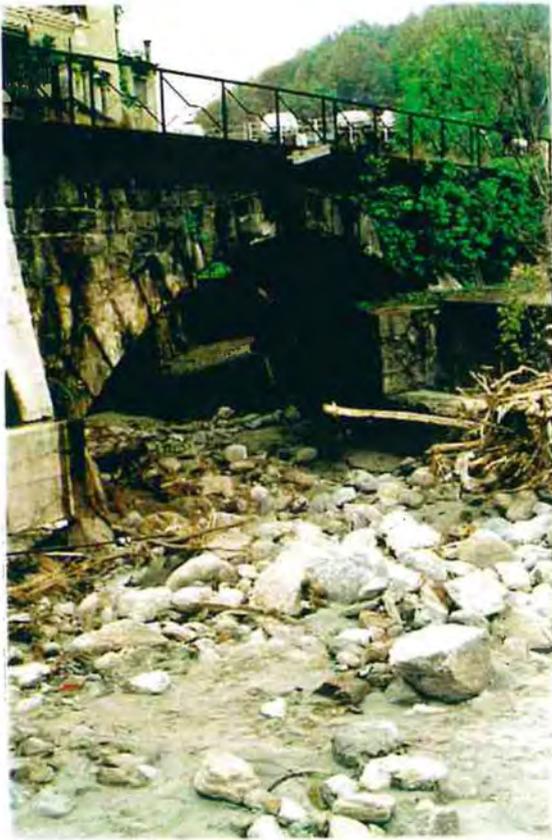
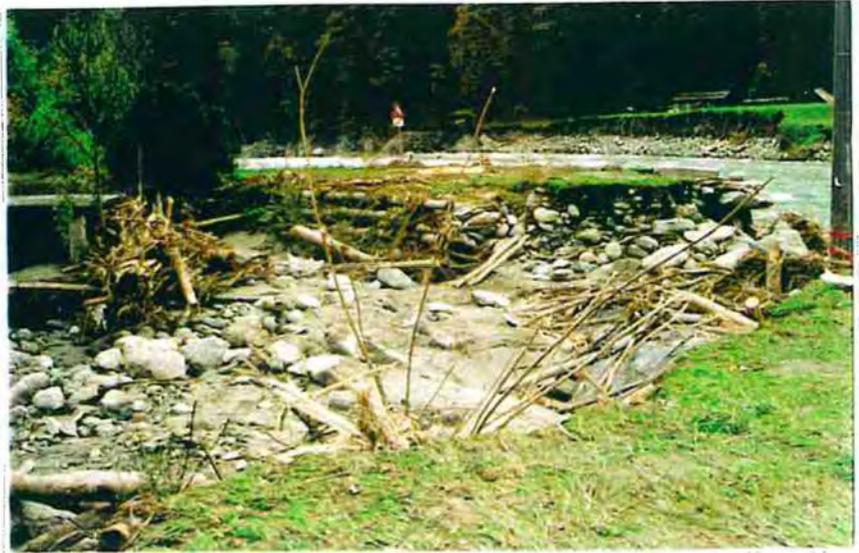
ZONA CONCENTRICO FOSSA IMHOFF

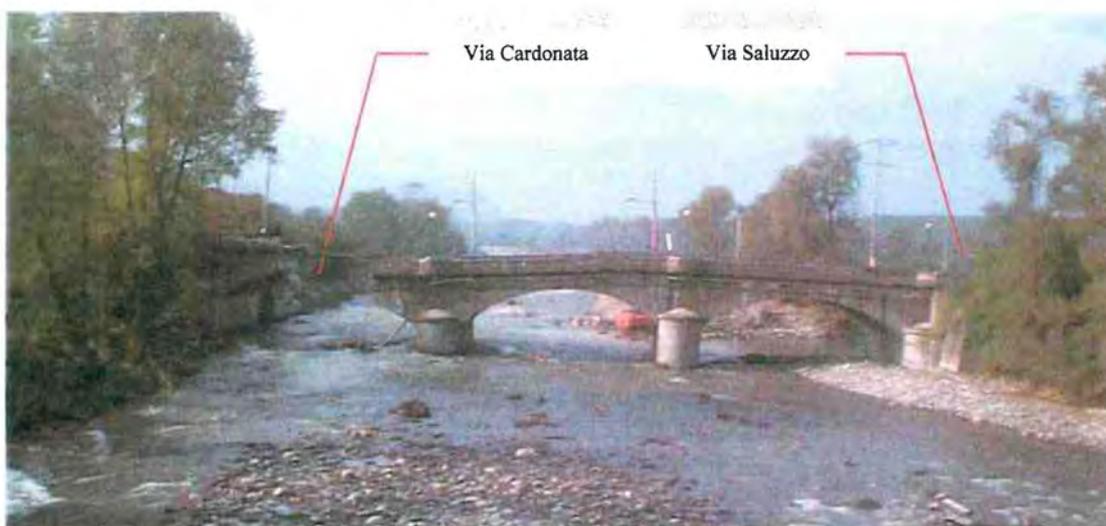
Foto 6: Comune di PINEROLO – Ponte promiscuo di via Saluzzo sul torrente Chisone visto dalla s.s. 589

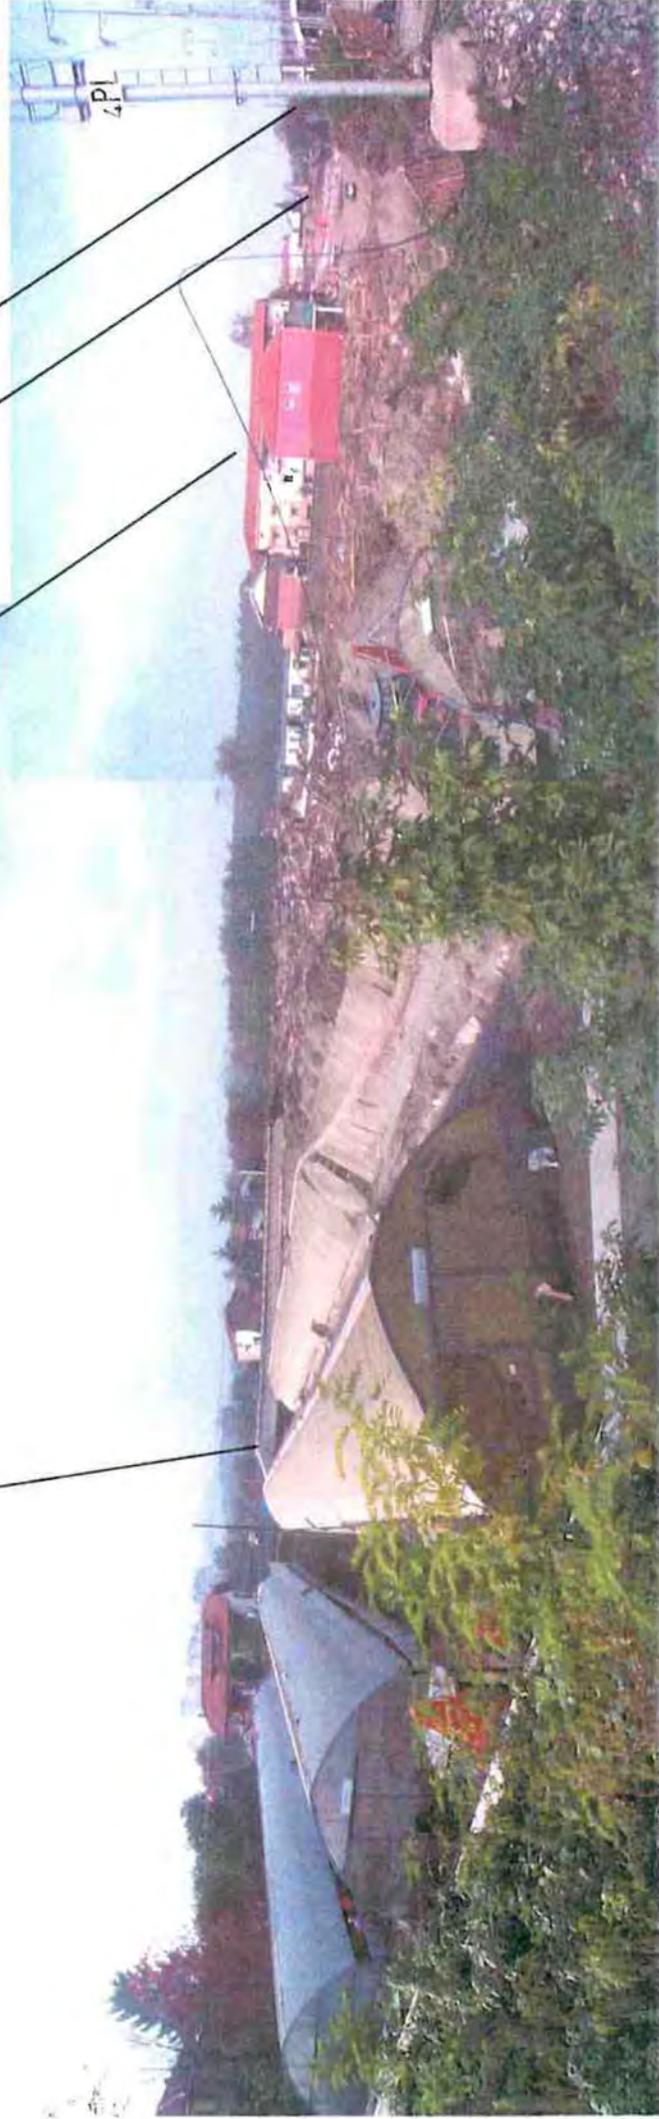
Foto 7: Comune di PINEROLO – Esondazione del torrente Chisone. Zona in sponda destra orografica

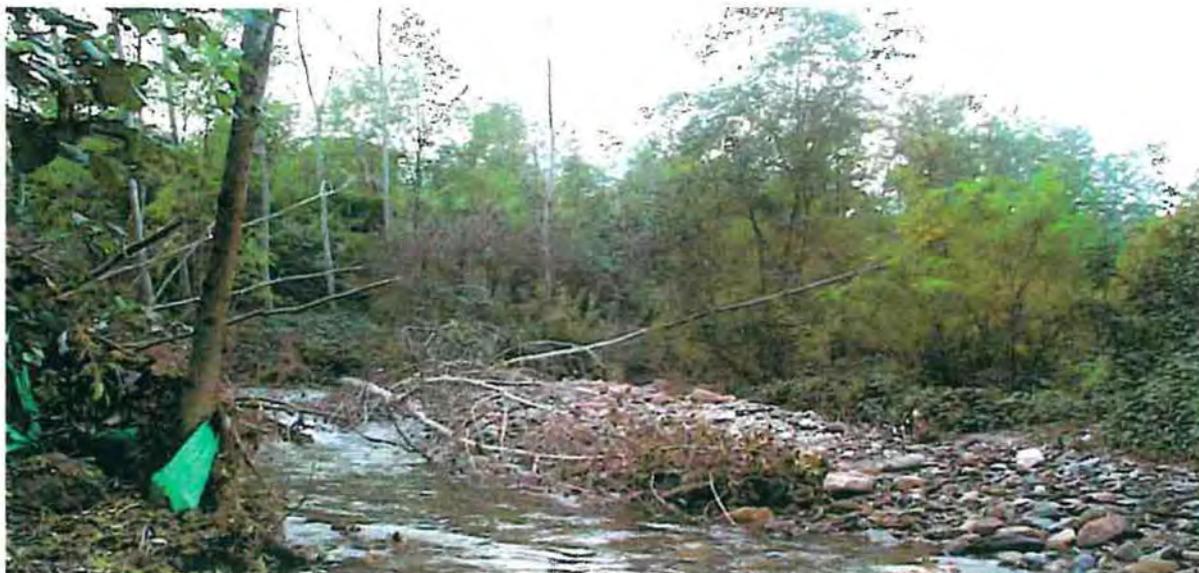
Foto 8: Comune di PINEROLO – Torrente Lemina a monte del ponte su via Petrarca

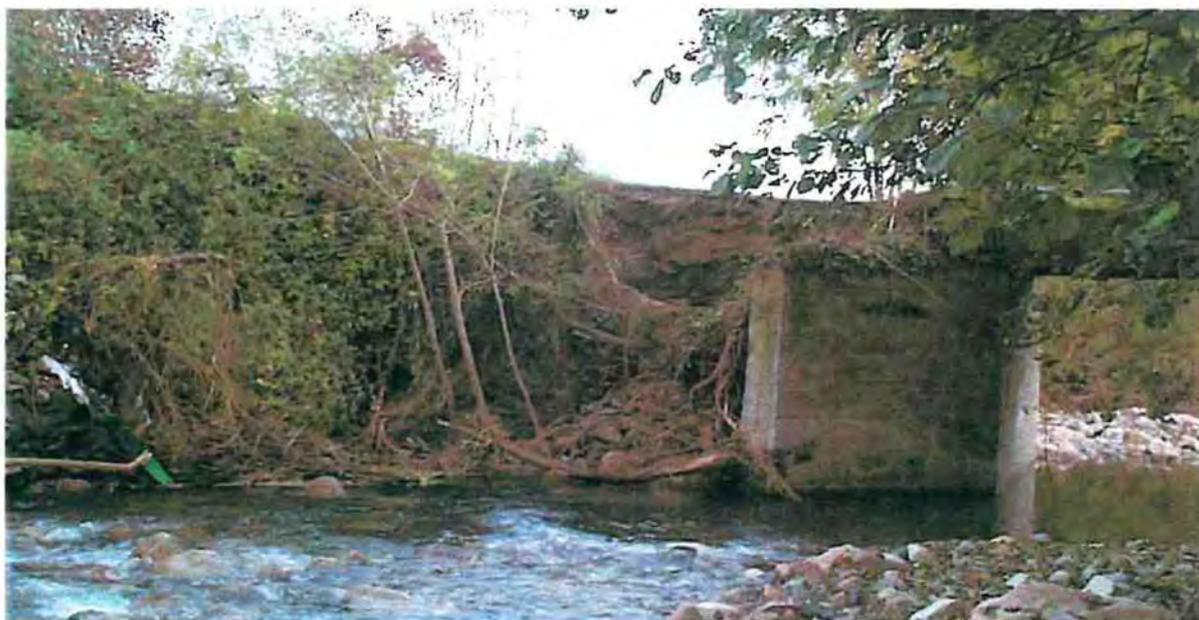
Foto 9: Comune di PINEROLO – Erosione in sponda sinistra a monte del ponte su via Petrarca

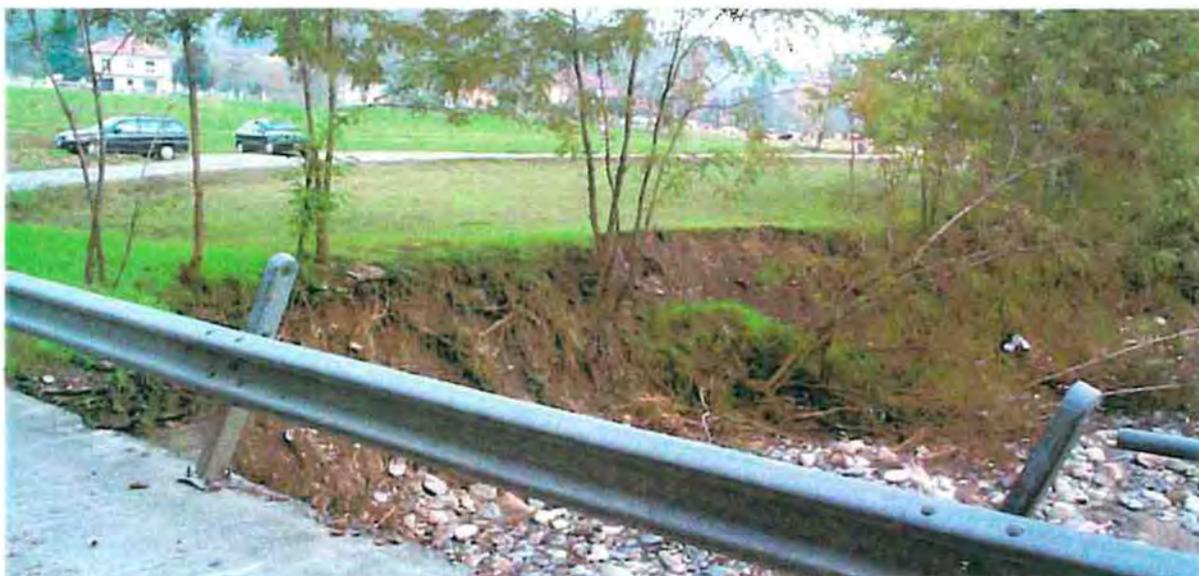
Foto 10: Comune di PINEROLO – Erosione in sponda sinistra a valle del ponte su via Petrarca

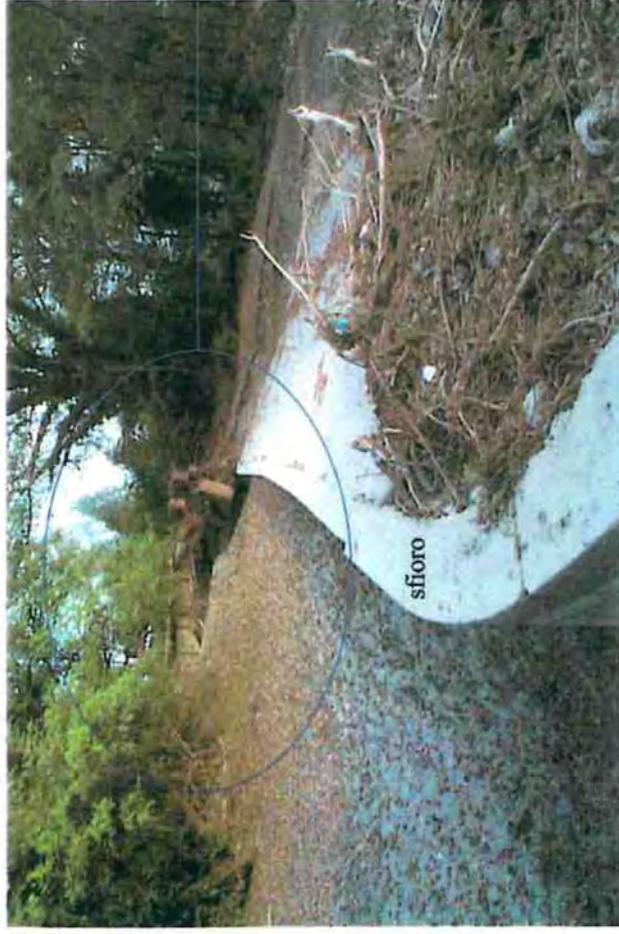
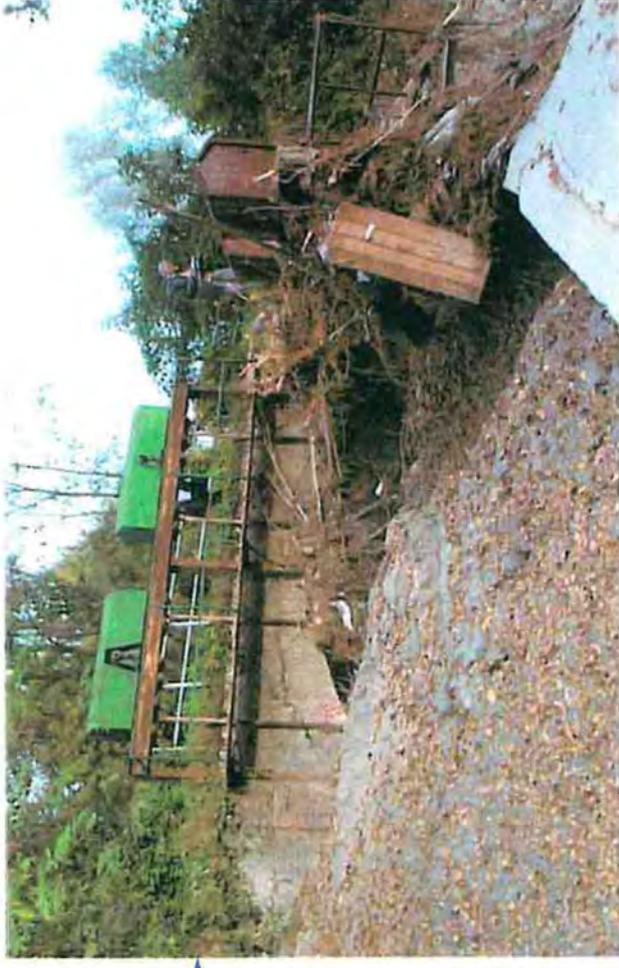
Foto 11-12: Comune di PINEROLO – Canale irriguo di Abbadia, vista verso la presa del Moirano e particolare della presa

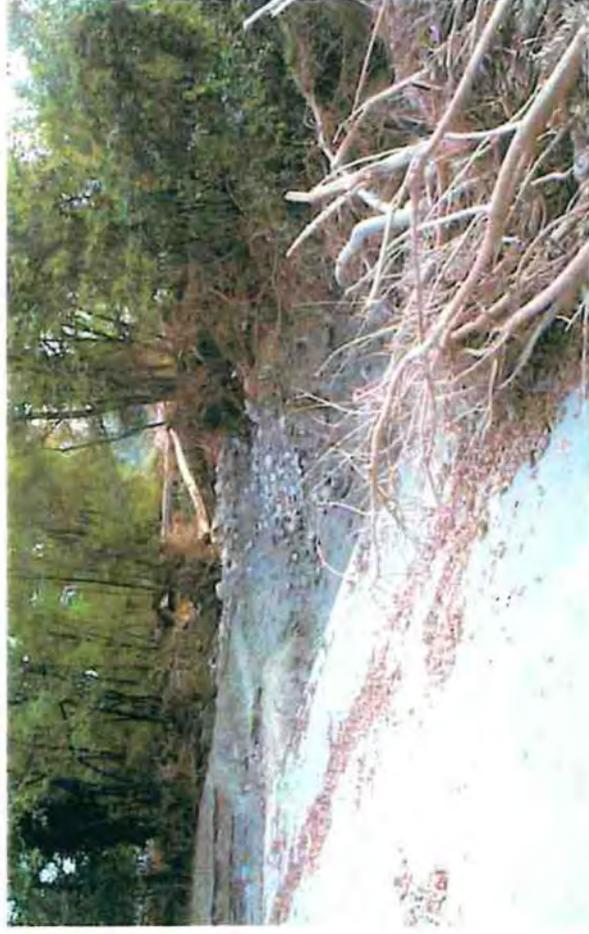
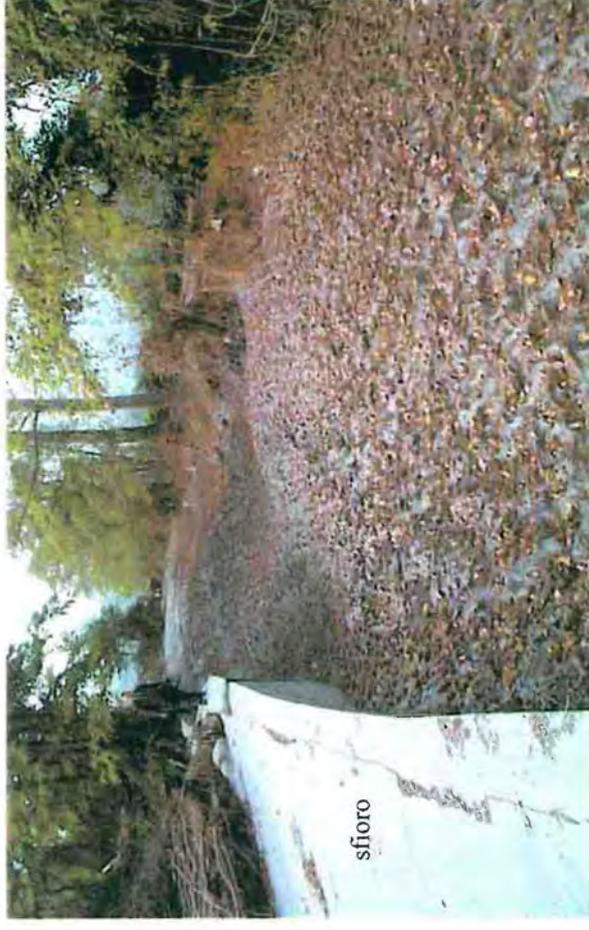
Foto 13-14: Comune di PINEROLO – Canale irriguo di Abbadia, vista a valle dello sfiato e vista del canale lato monte.

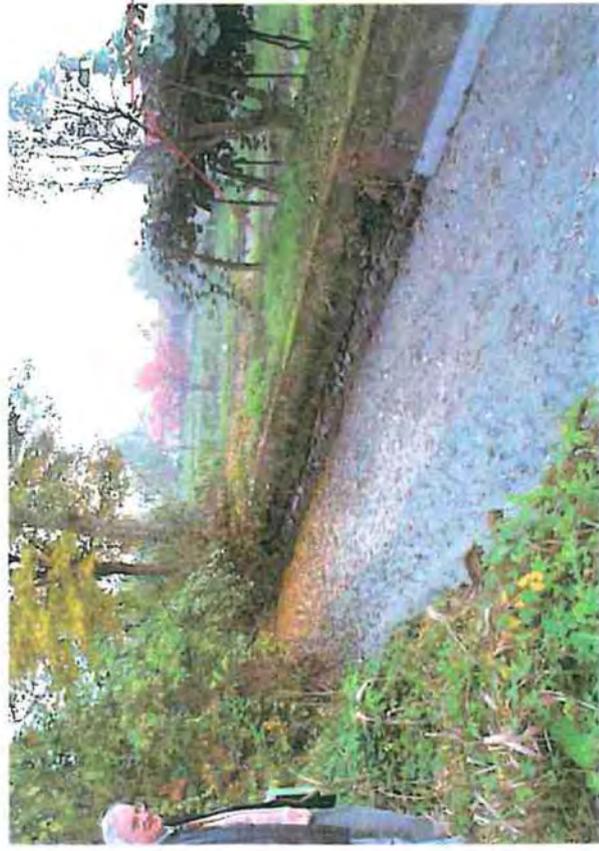
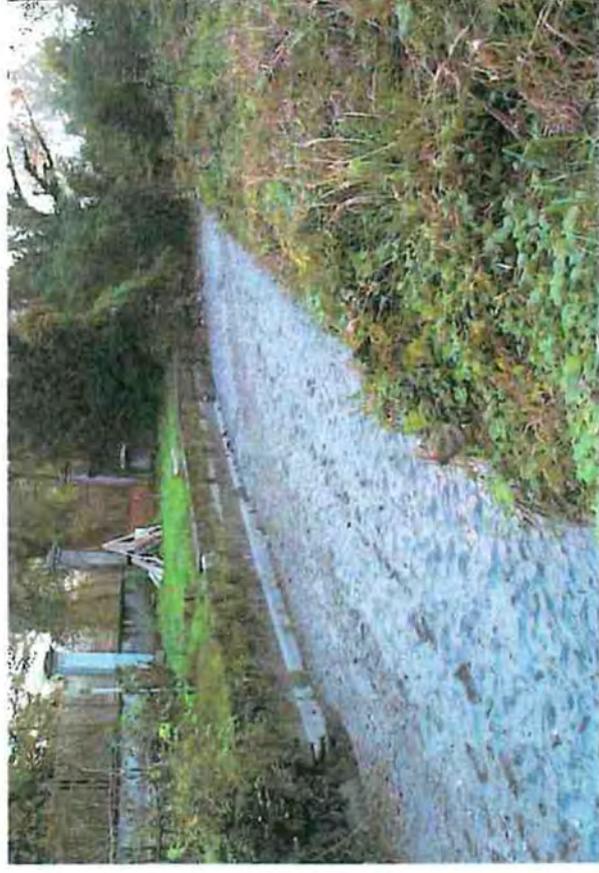
Foto 15-16: Comune di PINEROLO – Canale irriguo di Abbadia a valle della presa del Moirano. Vista verso valle e vista verso monte.

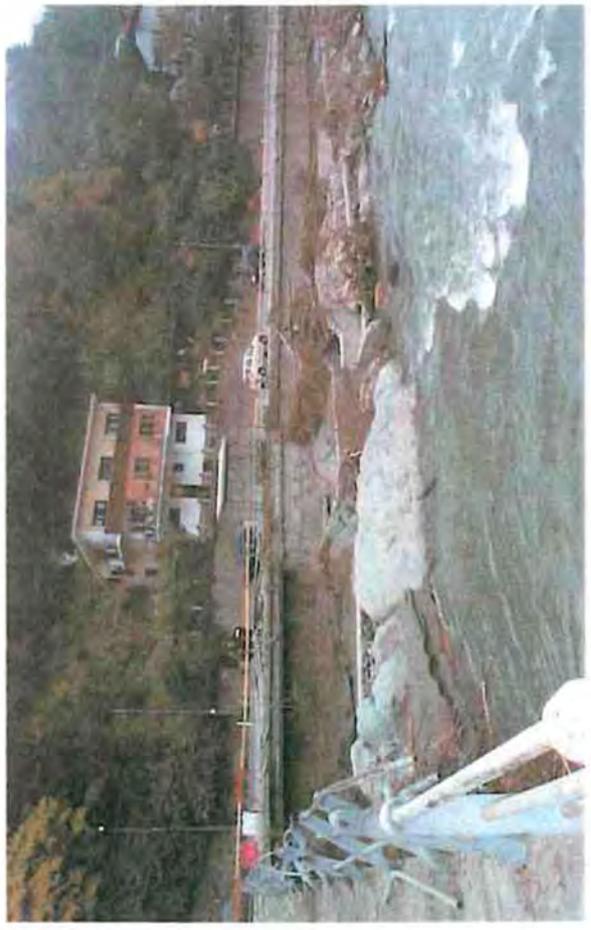
Foto 17-18: Comune di PINEROLO – Presa del canale Abbadia a valle del ponte Palestro nel comune di Porte.

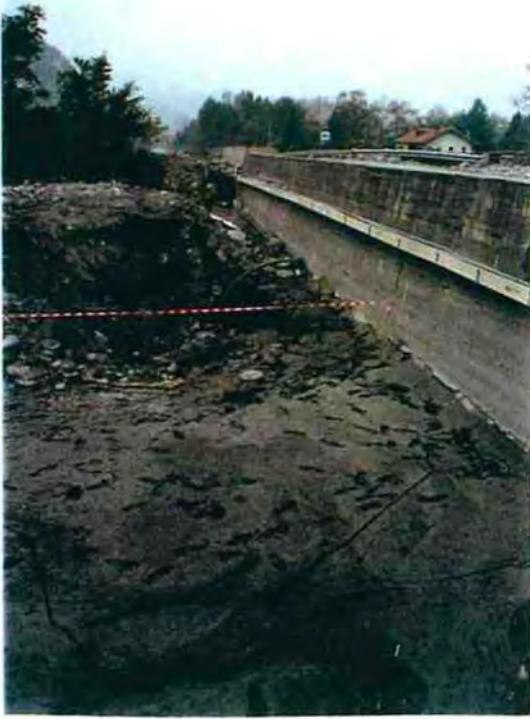
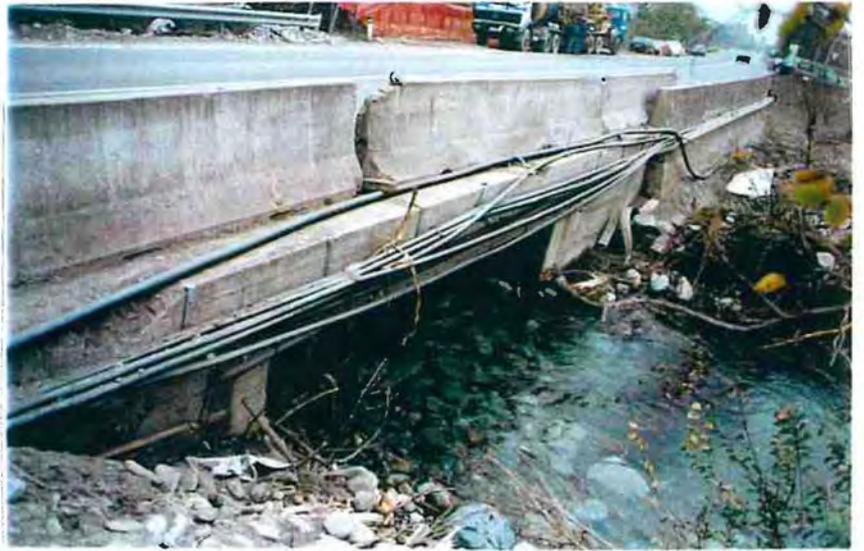
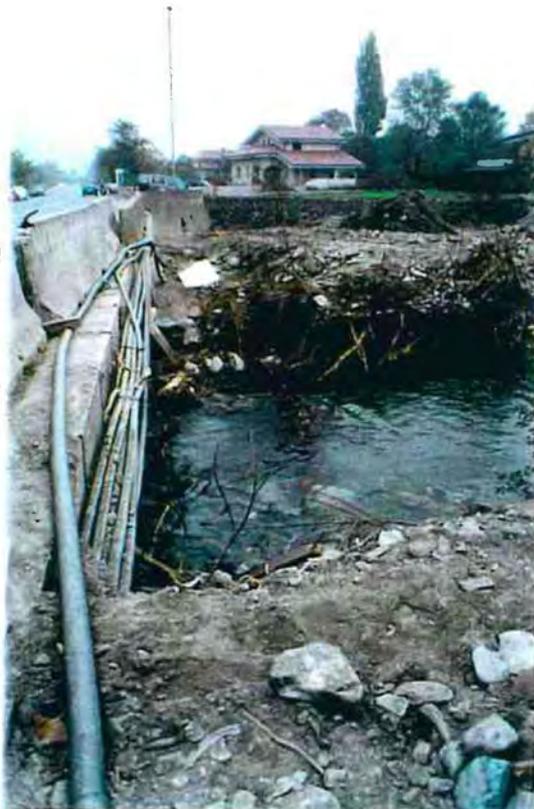
LOCALITA CASTELPIETRA ATTRAVERSAMENTO TORRENTE

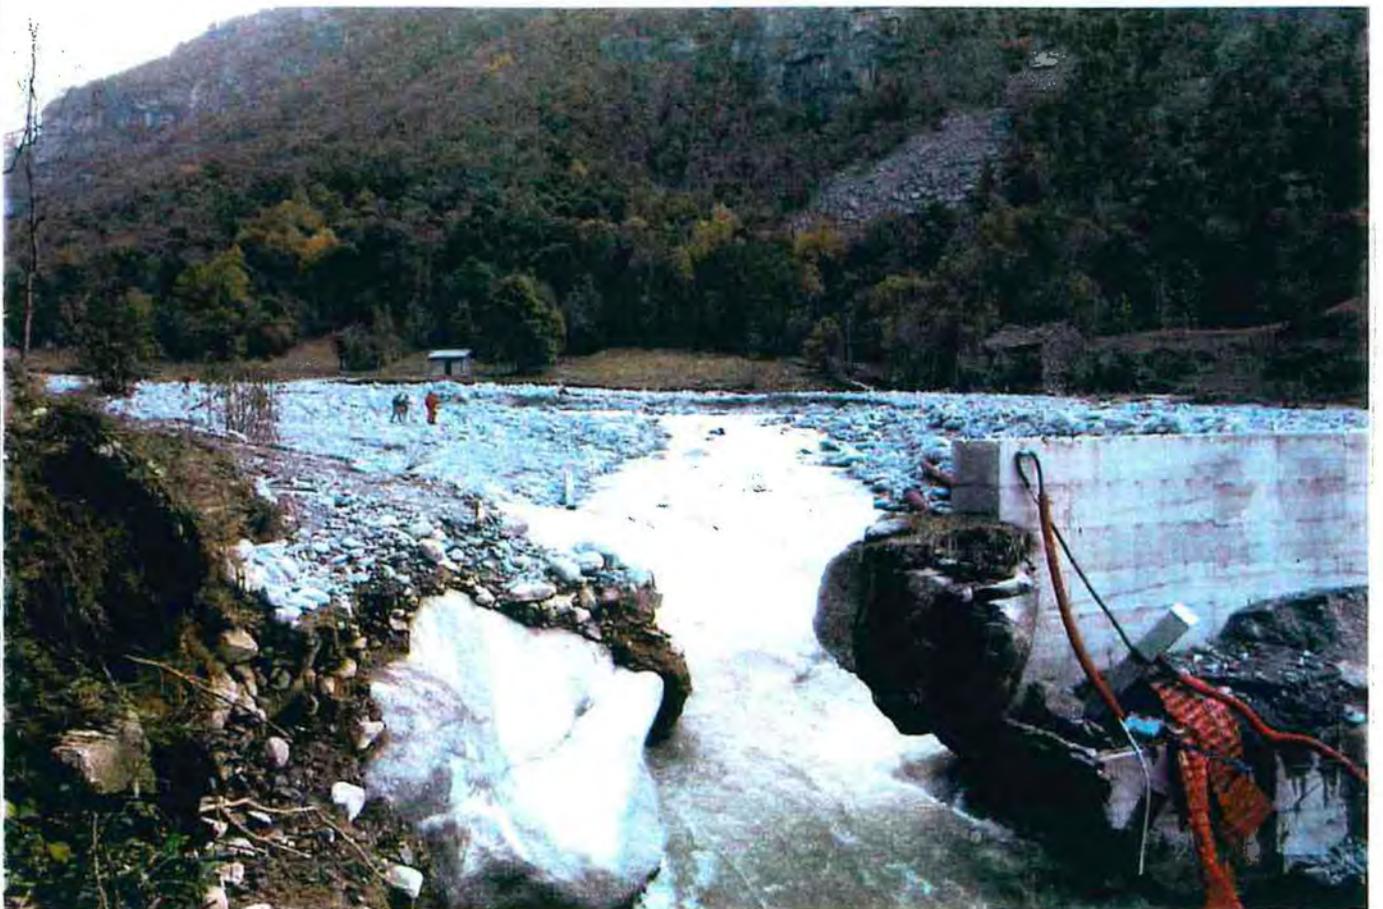
FORNO ALPI GRAIE BRIGLIA SELETTIVA

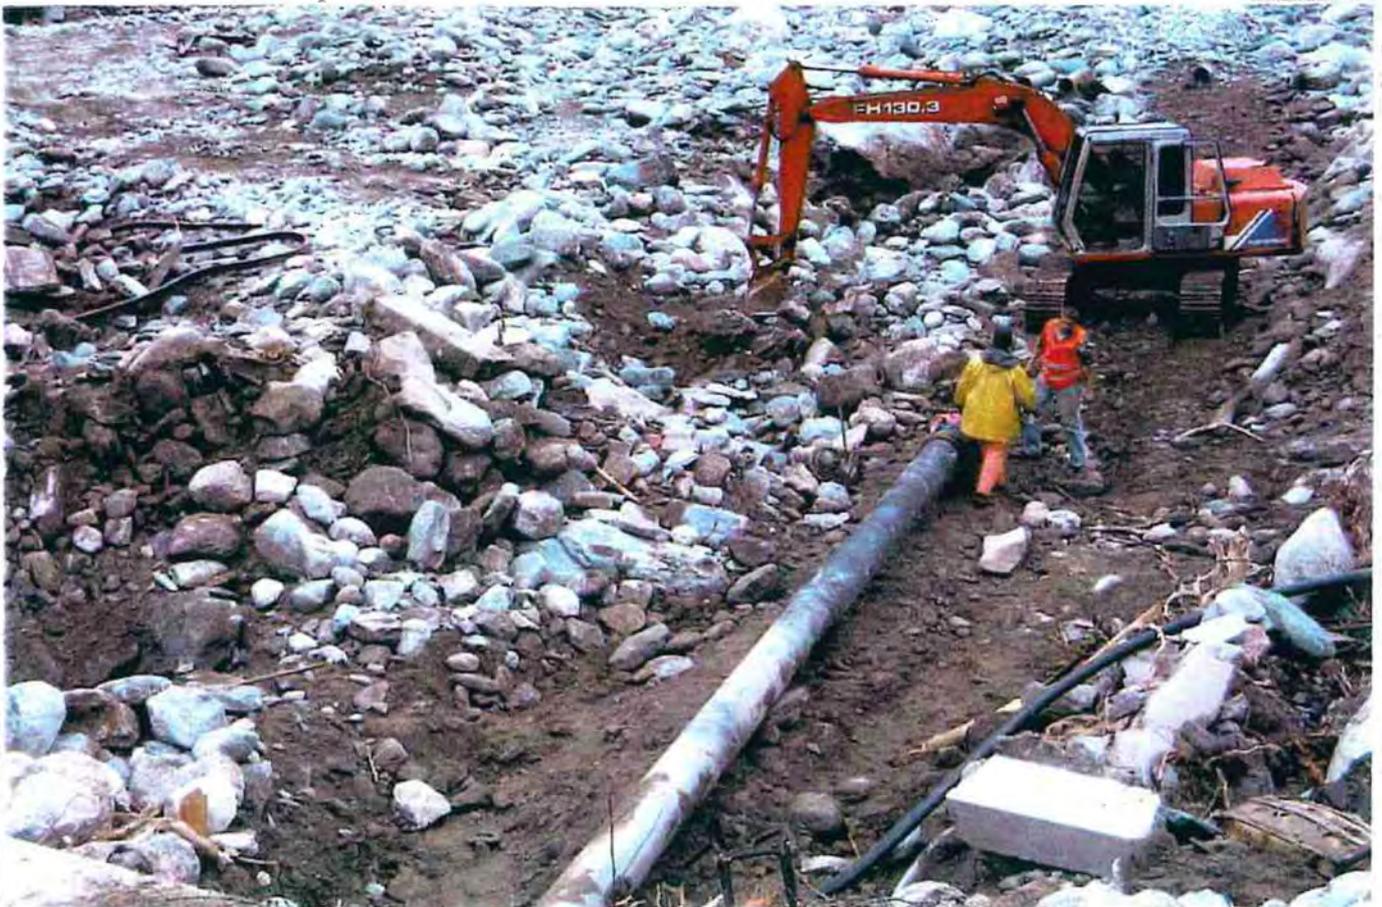
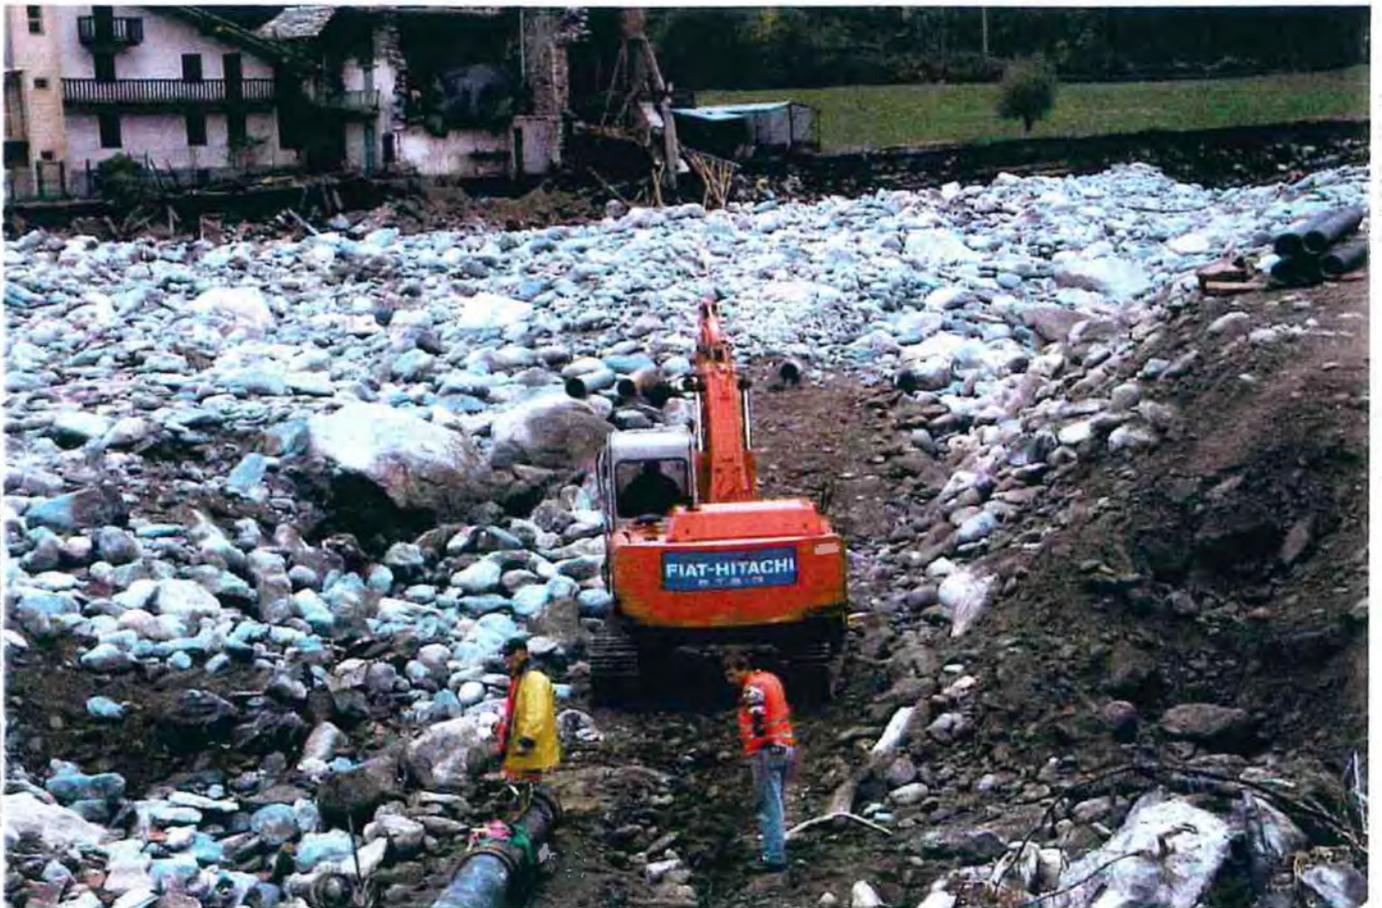
CHIALAMBERTO PUNTO 3

- 3) **In Comune di Chialamberto, località Inverso**, a monte del ponte distrutto dalla piena è stato asportato un tratto di condotta in ghisa DN350 della lunghezza di circa 40 m mentre vari tratti della tubazione sono affioranti. A valle del ponte in corrispondenza della spalla destra la condotta è affiorante ed ha subito dei cedimenti. La Comunità Montana ha effettuato un lavoro di ripristino provvisorio dell'interruzione con la posa di circa 300 m di condotta in ghisa DN300.

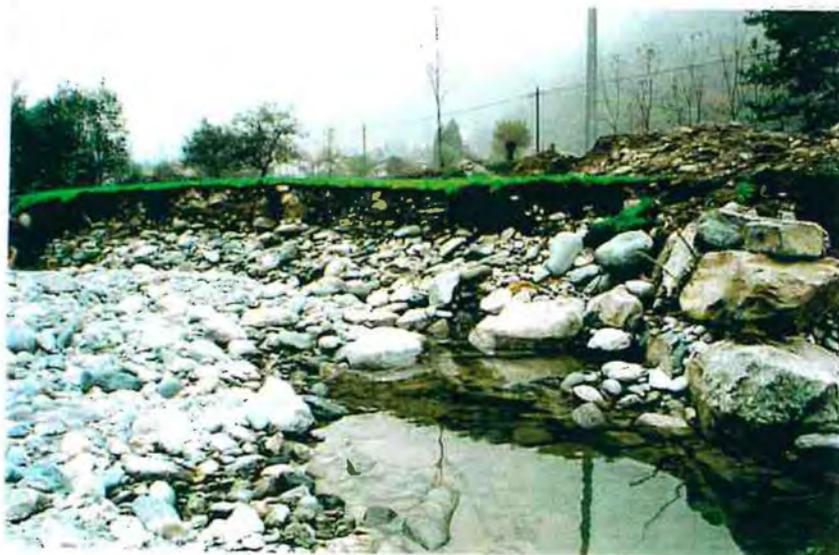
EROSIONE SPONDALE NEI PRESSI DEL CONFINE

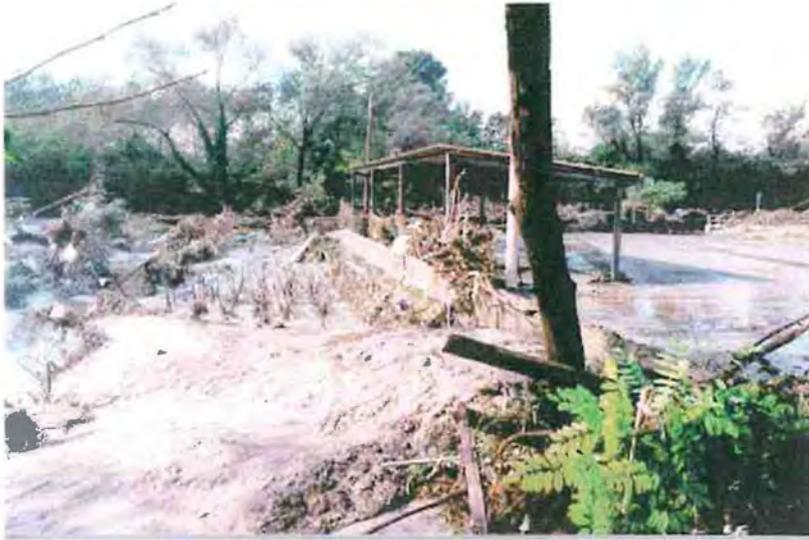
1

17 ottobre 2000 – Zona adiacenza ingresso

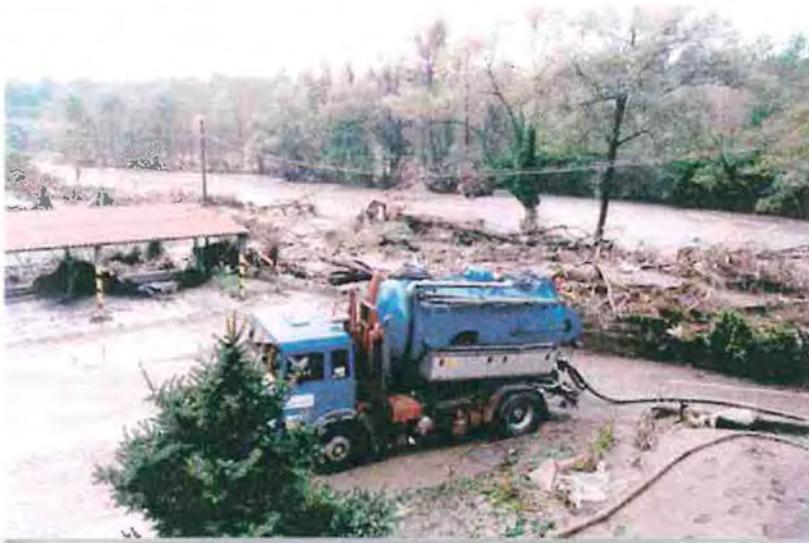
2

17 ottobre 2000 – Zona palazzina servizi

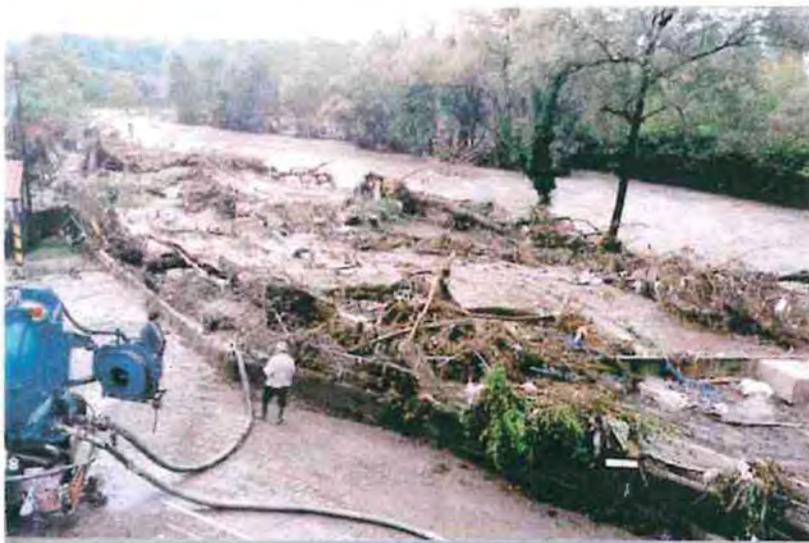
3

17 ottobre 2000 – Zona palazzina servizi

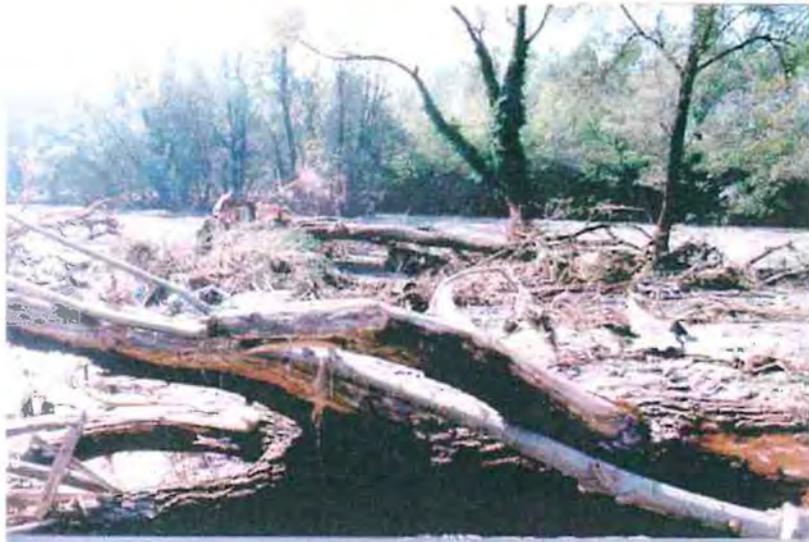
4

17 ottobre 2000 – Zona palazzina servizi

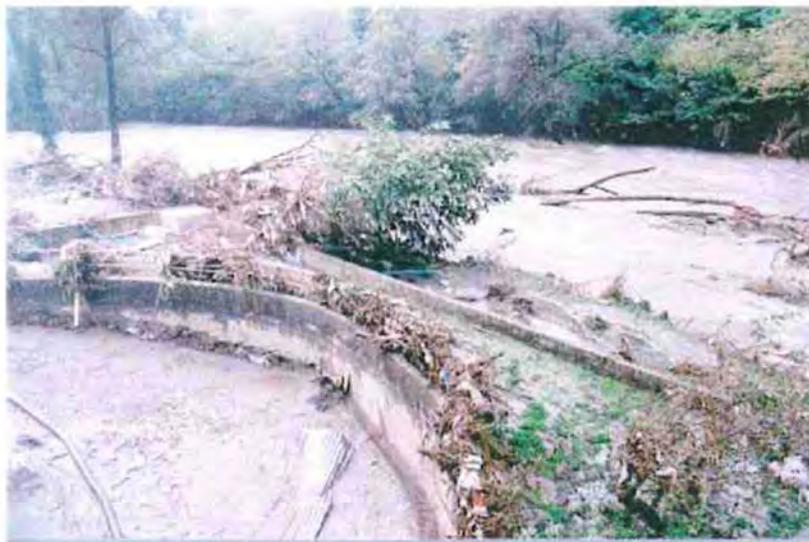
5

17 ottobre 2000 – Inizio rampa accesso rimessa servizi

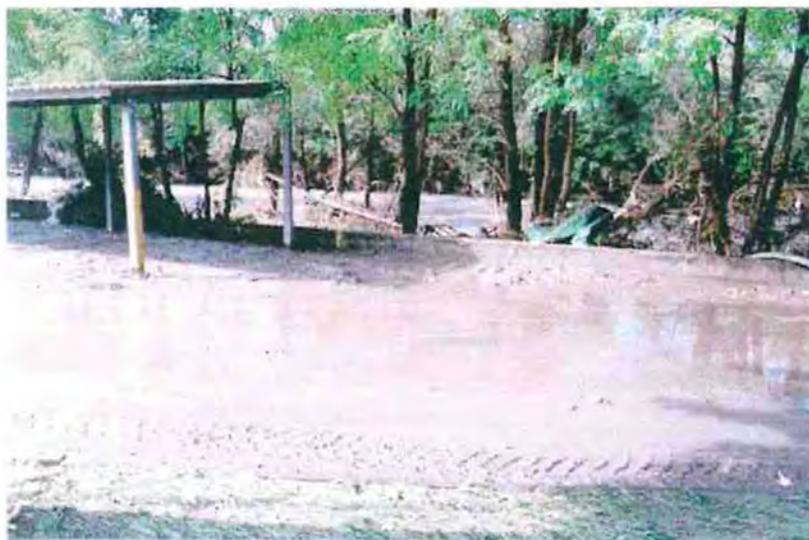
6

17 ottobre 2000 – Prossimità laboratorio analisi

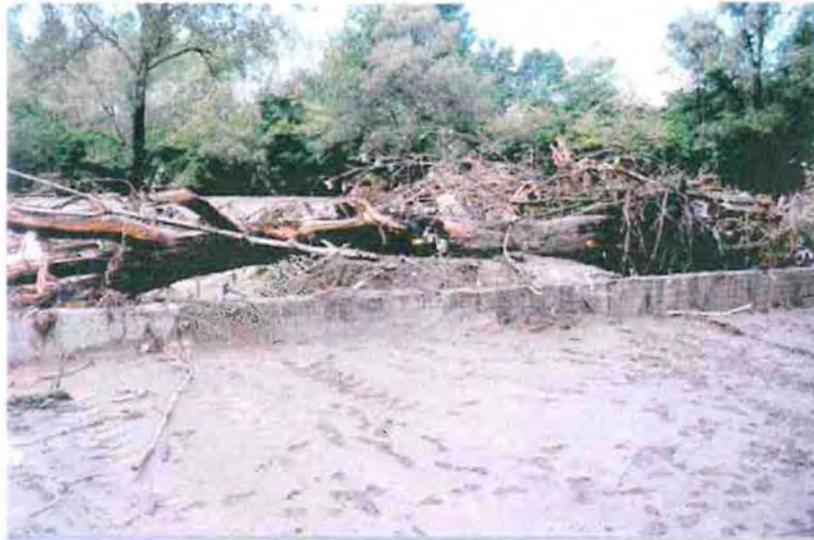
7

17 ottobre 2000 – Strada perimetrale vic. zona soffianti

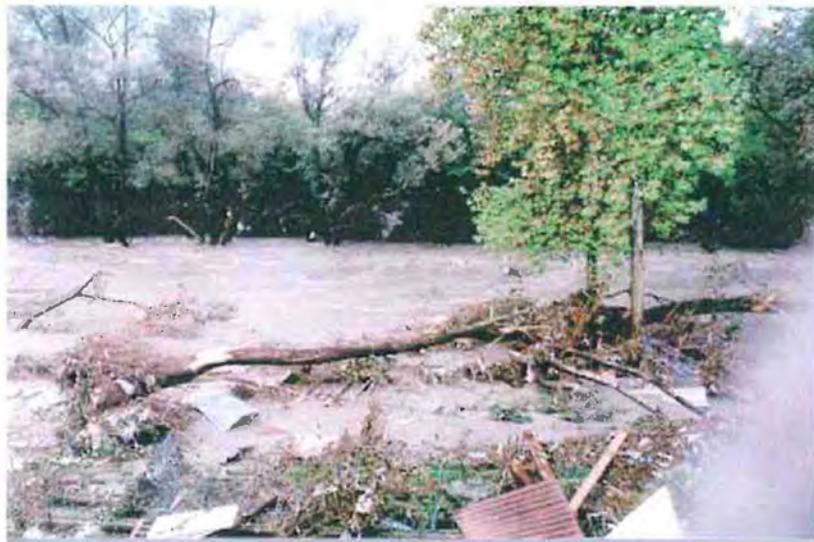
8

17 ottobre 2000 – Zona esterna impianto

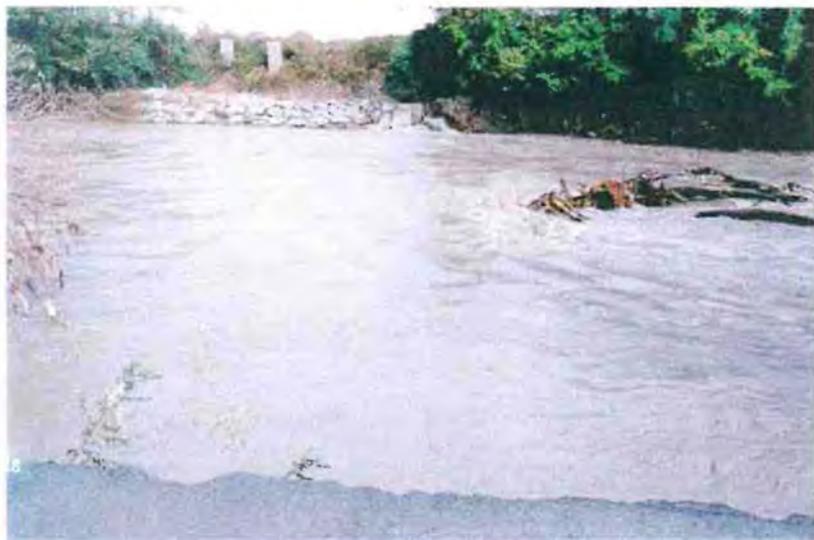
9

17 ottobre 2000 – Crollo recinzione perimetrale

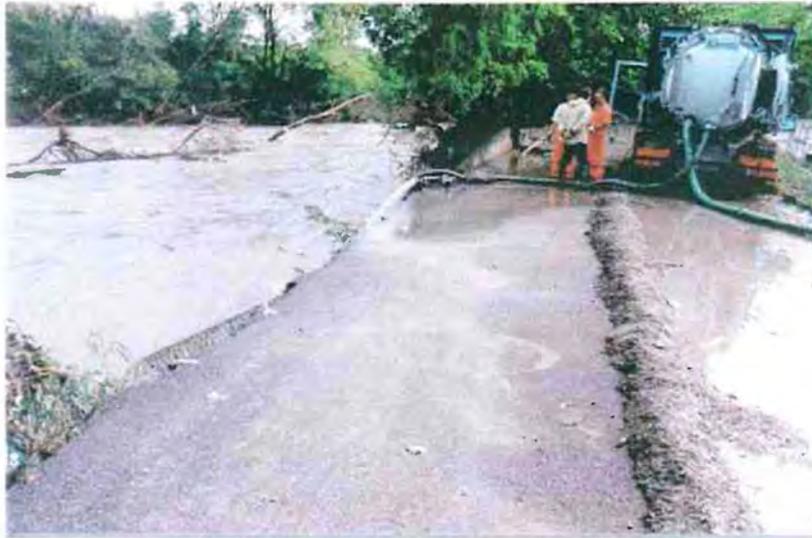
10

17 ottobre 2000 – Strada perimetrale vic. Magazzino

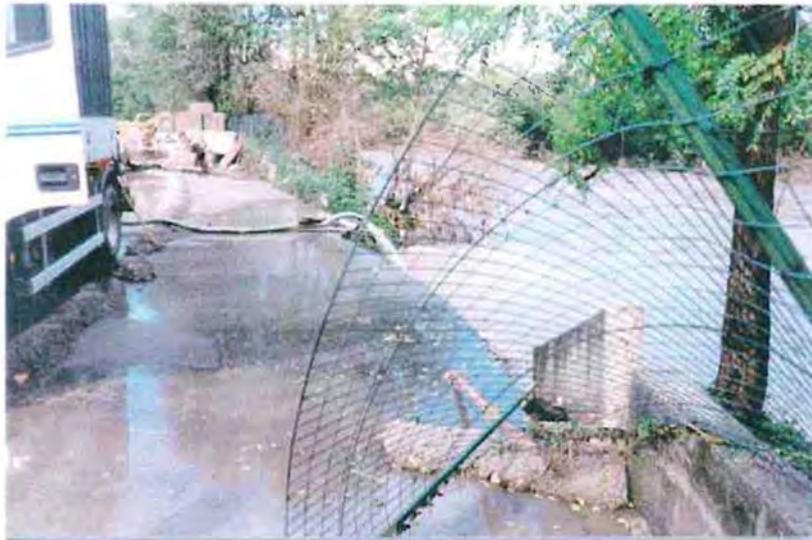
11

17 ottobre 2000 – Crollo recinzione perimetrale vic. Magazzino

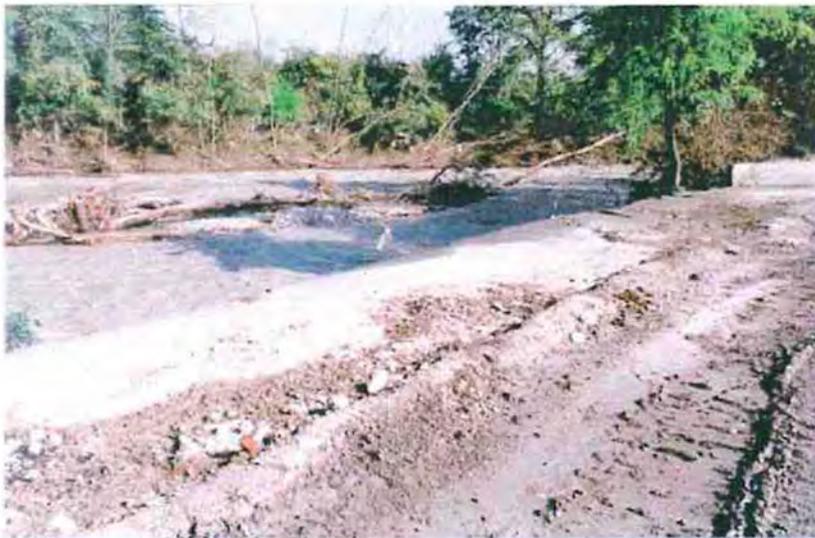
12

18 ottobre 2000 – Strada perimetrale vic. magazzino

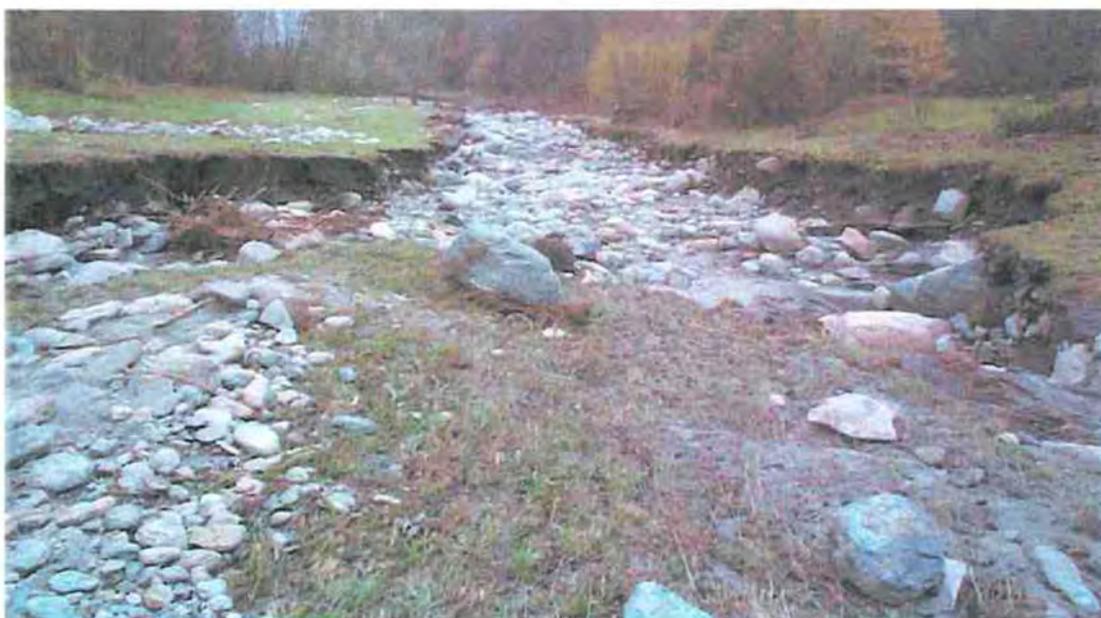
Foto 10:
Esondazione del
Torrente Chisone.
in zona destra
orografica del
tratto rappresen-
tato nelle Foto 7 e
8 - Vista verso
valle

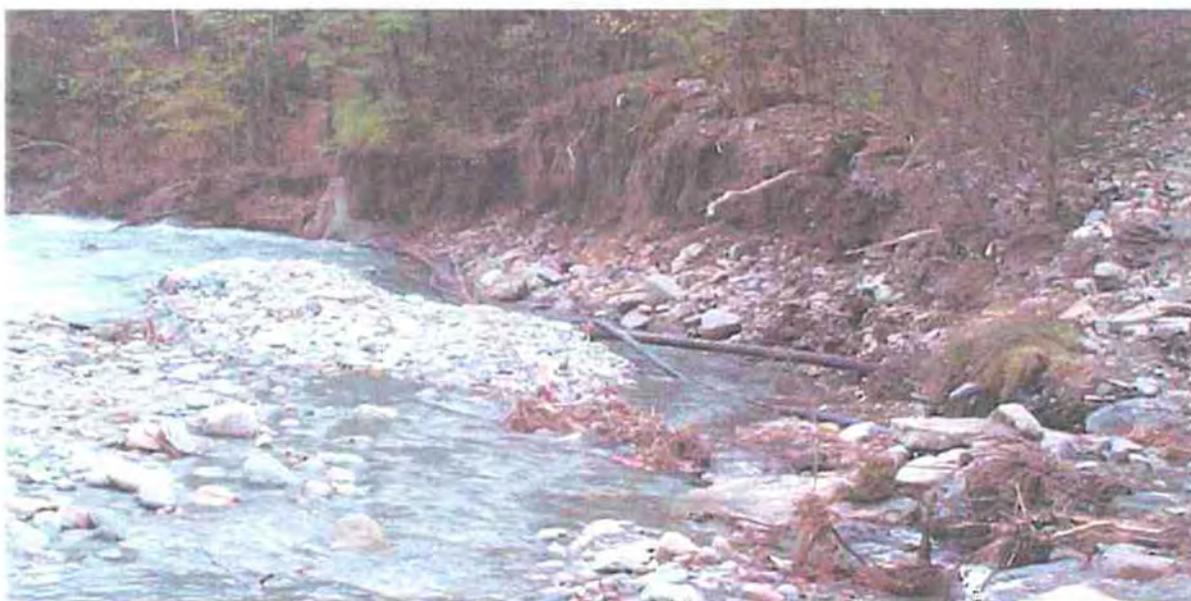
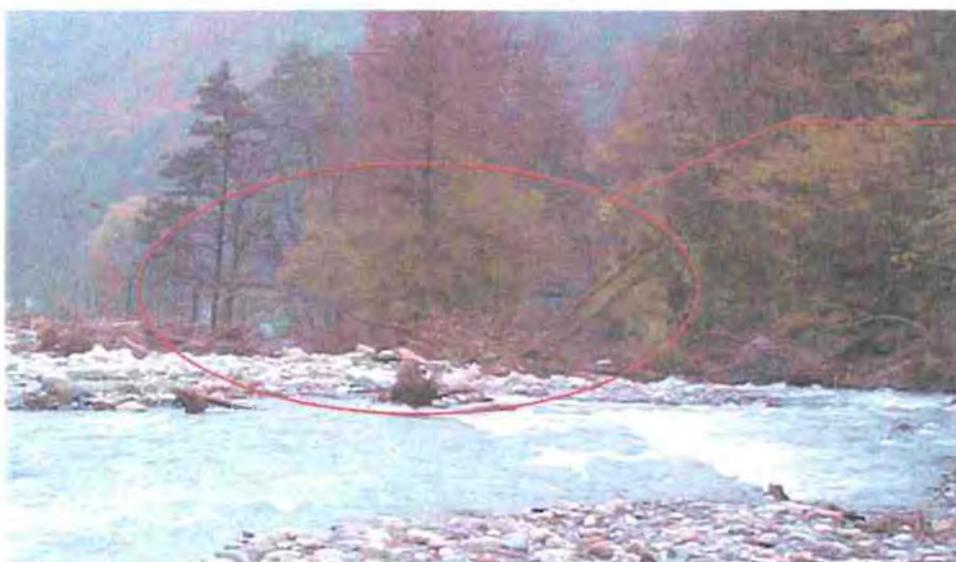
Attraversamento
del Chisone su
ponte canale in
località "Meano-
Selvaggio"

Foto 11, 12, 13: Torrente Chisone – Acquedotto consortile ACEA di Pinerolo
