SCHEDA RICOGNIZIONE EVENTO ALLUVIONALE 13-17 OTTOBRE 2000

COMUNE DI MERCENASCO

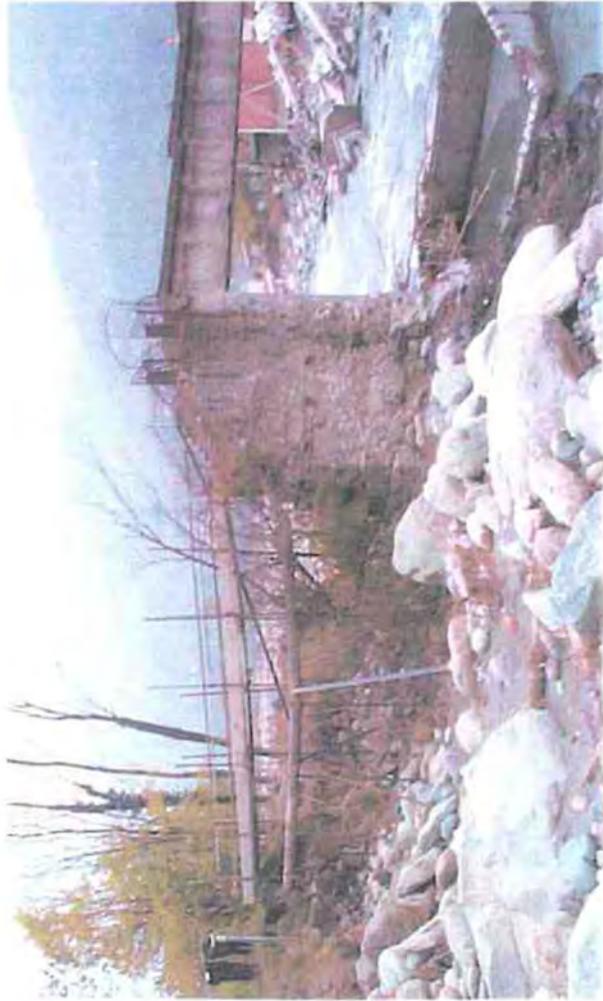
Foto 16: Torrente Chisone -- Acquedotto consortile ACEA di Pinerolo a valle della località Fleccia del comune di Inverso Pinasca.

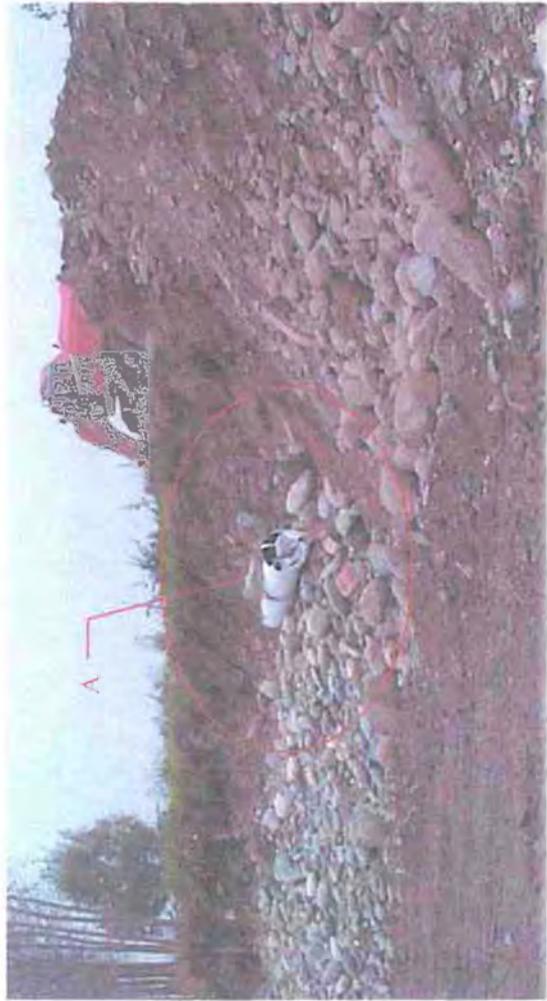
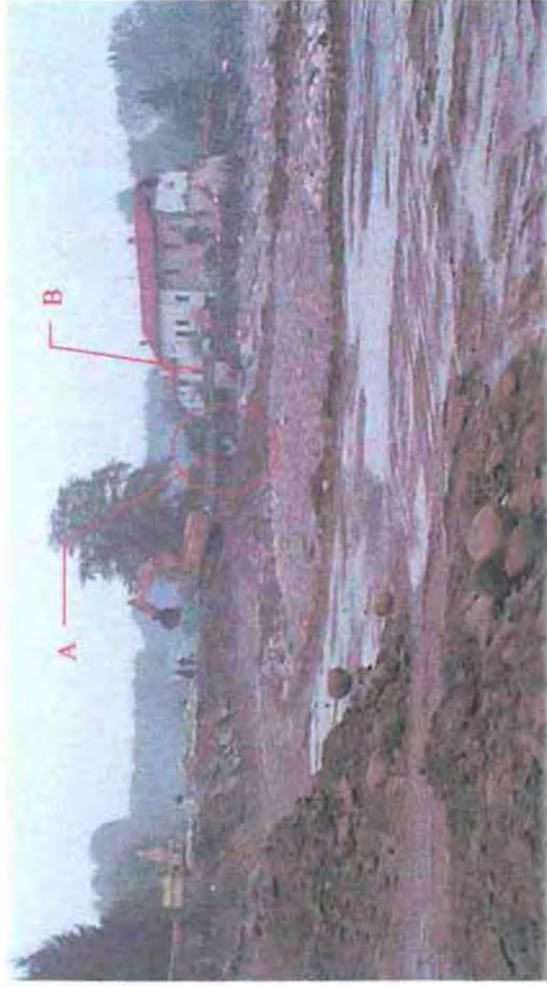
Foto 18, 19: Torrente Chisone -- Acquedotto consortile ACEA in località Tabona di Pinerolo. Vista lato valle e lato monte. A) tranciamento condotta; B) Camera di manovra acquedotto (poco distante dalla camera di manovra è presente un pozzo di presa).

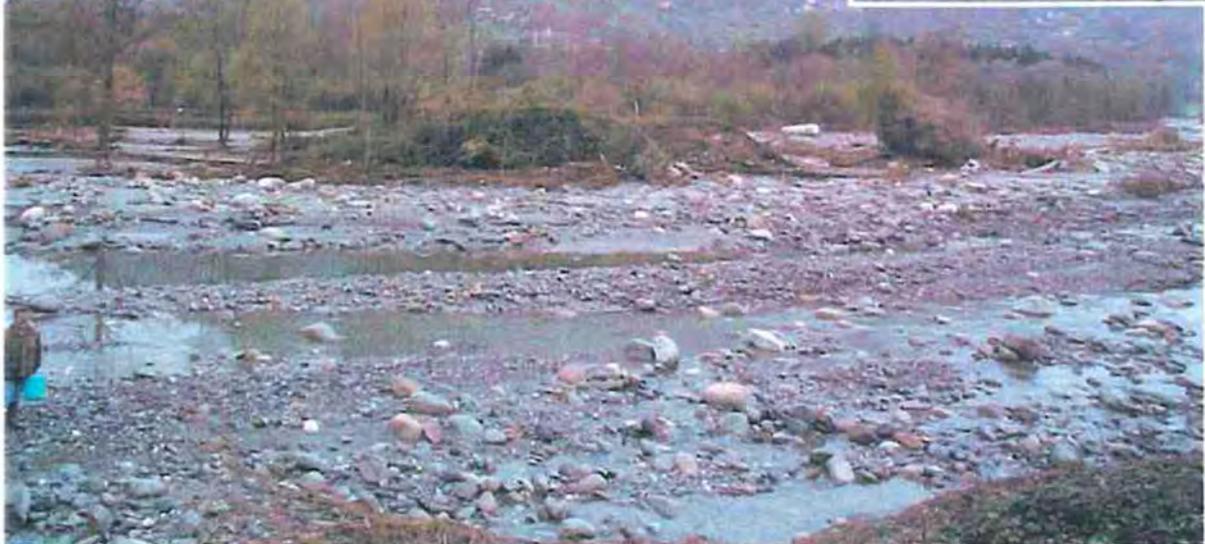
L'impianto ubicato in sponda sinistra del Chisone è stato completamente sommerso dalla piena e le relative apparecchiature sono andate distrutte. La ricostruzione dell'impianto nello stesso sito non appare proponibile per evidenti motivi di sicurezza idraulica. La sistemazione definitiva potrebbe consistere nella costruzione di un nuovo collettore fognario (che di fatto sostituirebbe il depuratore distrutto), da Villar Perosa a Porte di Pinerolo per un costo complessivo stimabile in circa 5 miliardi di lire a cui vanno aggiunti circa 3 miliardi di lire per il potenziamento dell'esistente impianto di Pinerolo. Questa soluzione appare più conveniente sotto l'aspetto costi-benefici rispetto alla ricostruzione in area più sicura dell'impianto distrutto.

Foto 21: Erosione del torrente Chisone in zona poco a monte del depuratore

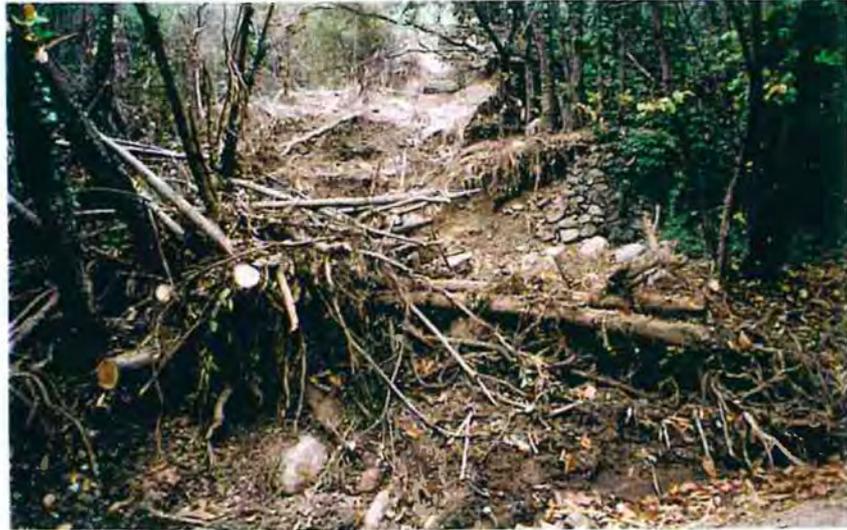
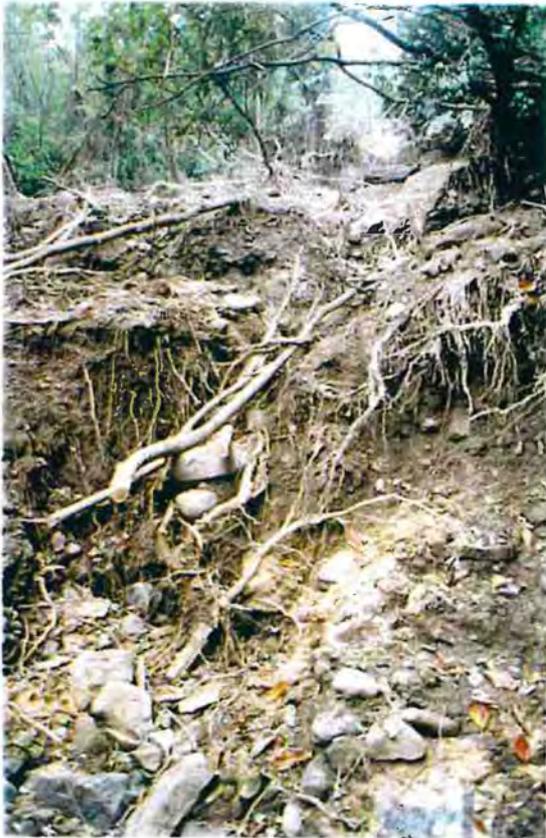
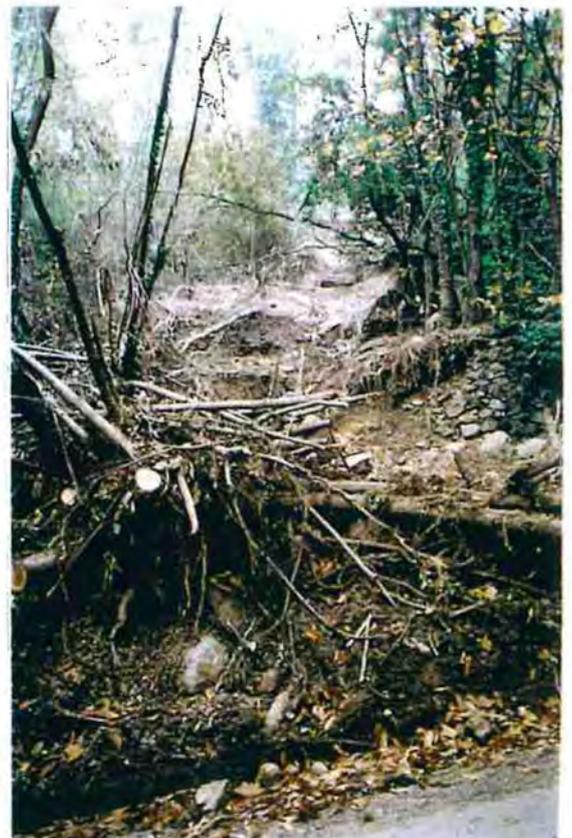
BORGATA CORDONATTO STRAPPO CONDOTTA DI ADDUZIONE

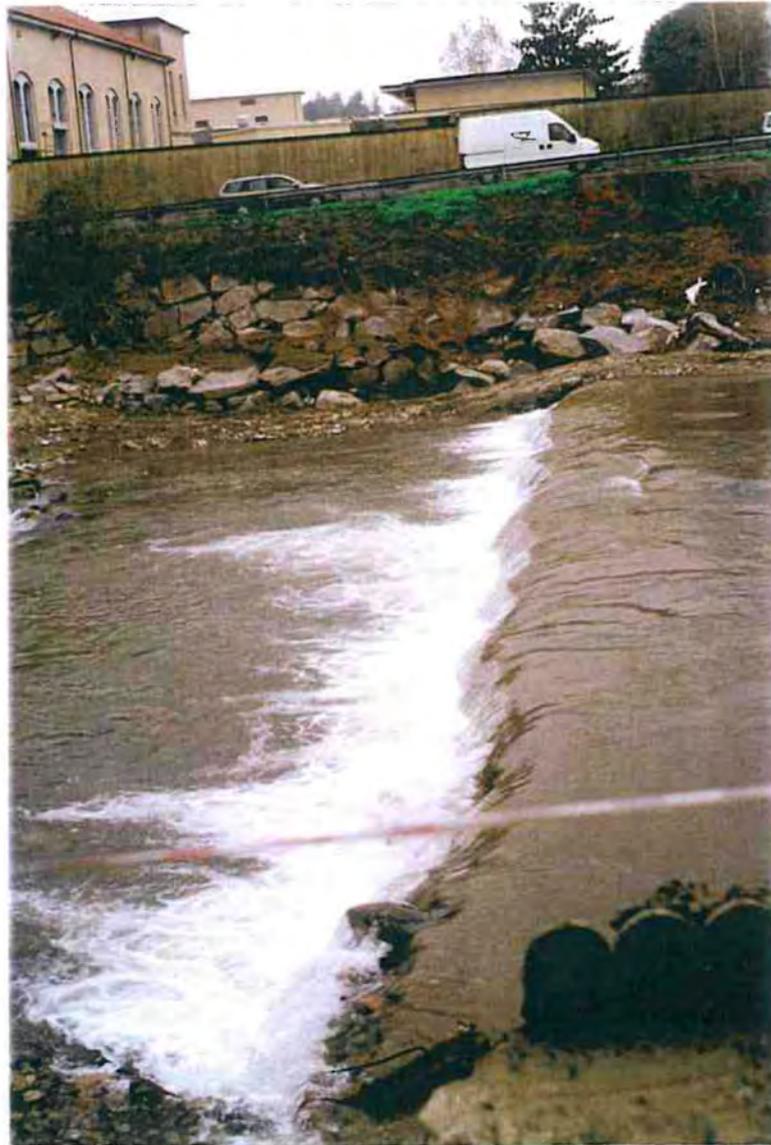
E EROSIONE SPONDALE
