RTI Consorzio Italcopò Aqater Risorse Idriche	Cliente Regione Piemonte	Specifica
	Progetto Interreg - ProtCiv	Cfr. CSA

ATTIVITA' DI RILIEVO IN CAMPO DEGLI EFFETTI CONNESSI CON LA DINAMICA TORRENTIZIA E FLUVIALE NEI BACINI DELLE ALTE VALLI DI SUSÀ E CHISONE

EVENTI ALLUVIONALI GIUGNO-OTTOBRE 2000

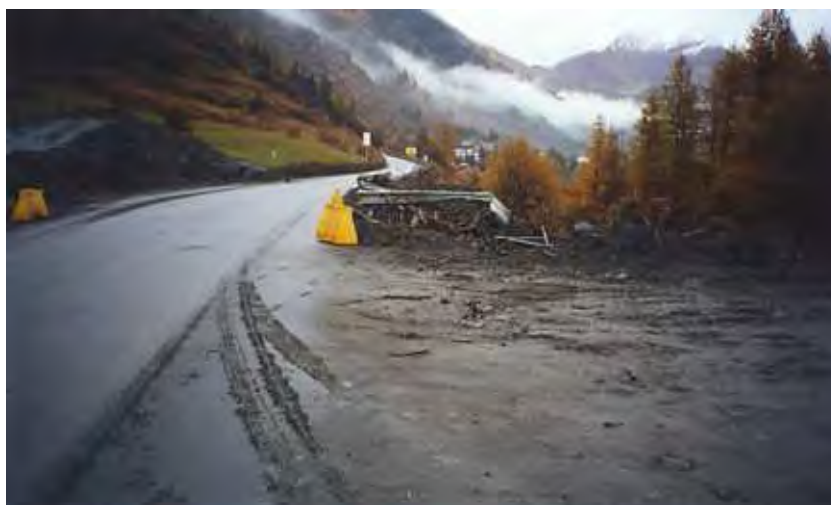
FOTO 1 - Rio Faussimagna (Usseaux): trasporto in massa con interruzione S.S. 23 tra Soucheres Basses e Fraisse.

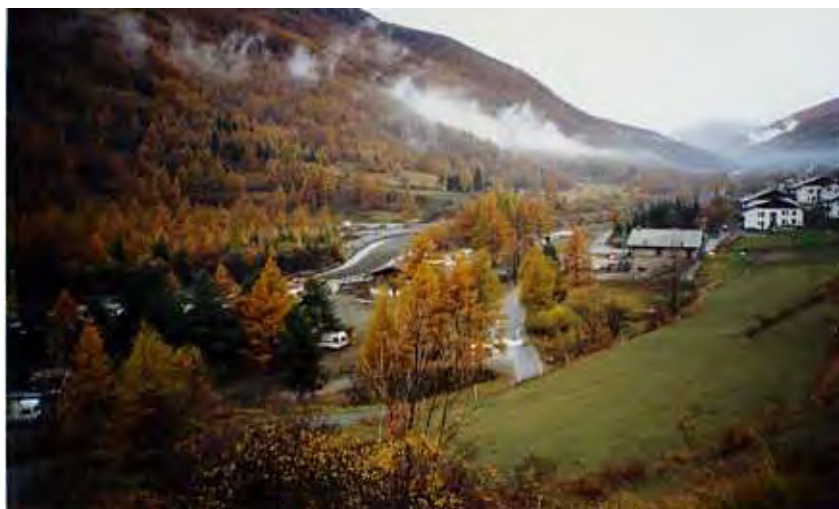
FOTO 5 - T.Chisone in località Fraise (Usseaux): vista zona campeggio in sponda sinistra sinistra.

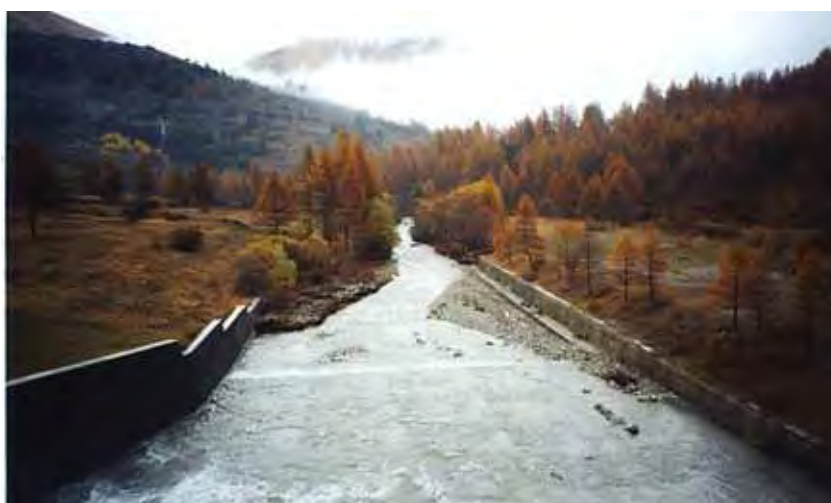
FOTO 8 - T.Chisone al bacino di Pourrieres (Usseaux): tratto immediatamente a valle dello sbarramento SKF.

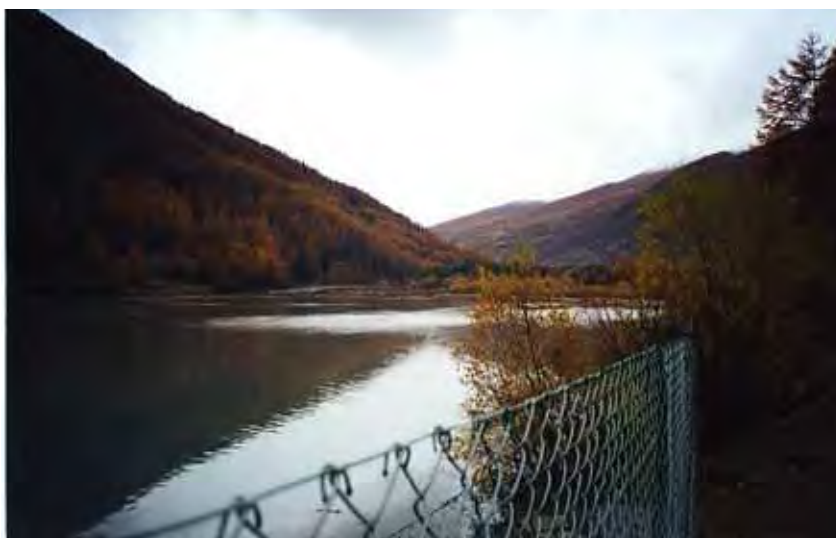
FOTO 9 - T.Chisone al bacino di Pourrieres (Usseaux): sullo sfondo, l'alluvionamento a monte del bacino SKF.

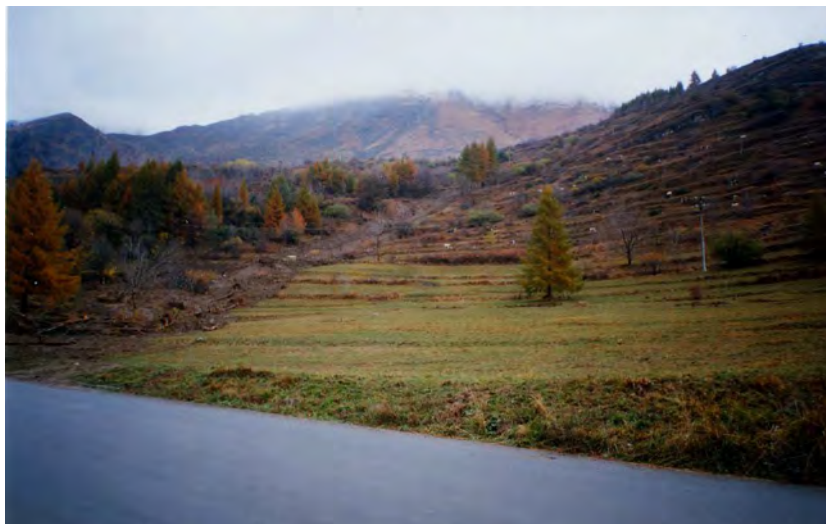
FOTO 11 - Usseaux: colamento detritico con temporanea interruzione viaria.

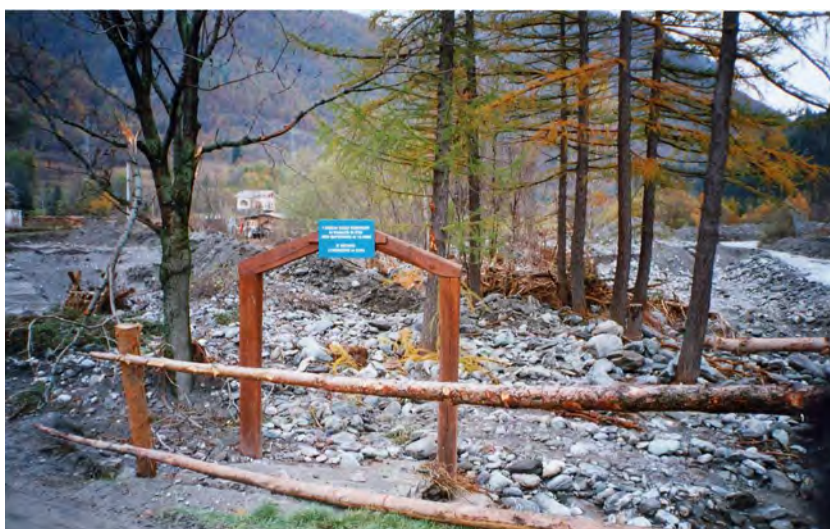
FOTO 22 - T.Chisone in località Chambons (Fenestrelle): alluvionamento area ricreativa.

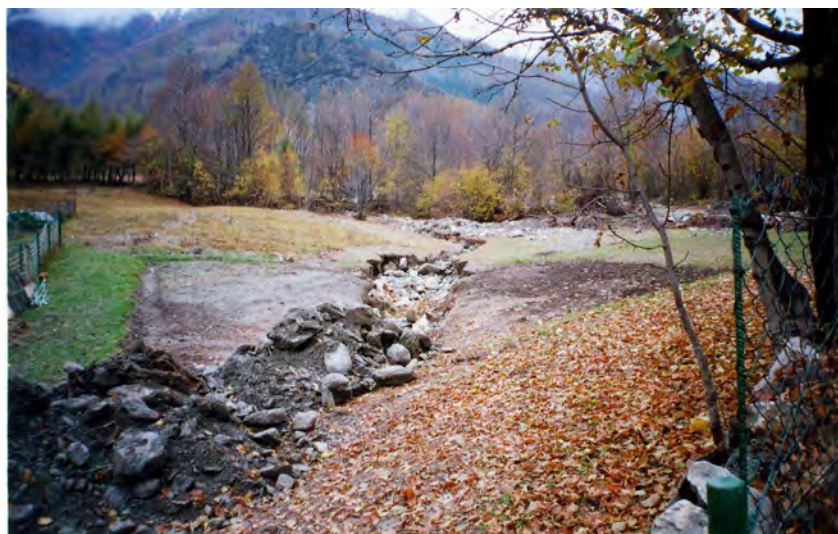
FOTO 26 - Località Granges (Fenestrelle): canale staccatosi dal corso principale del Rio Corbiera, che ha provocato l'alluvionamento della borgata.

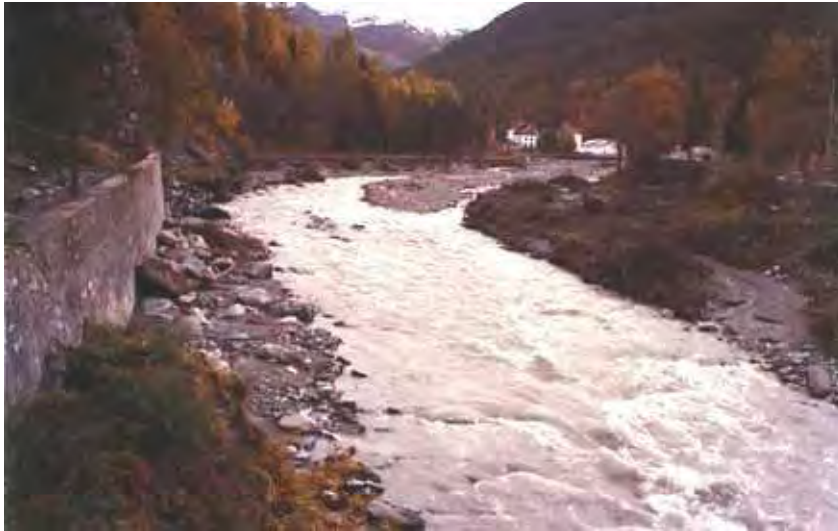
FOTO 29 - T.Ripa al ponte di Bousson (Cesana Torinese): vista tratto d'alveo a monte dell'attraversamento.

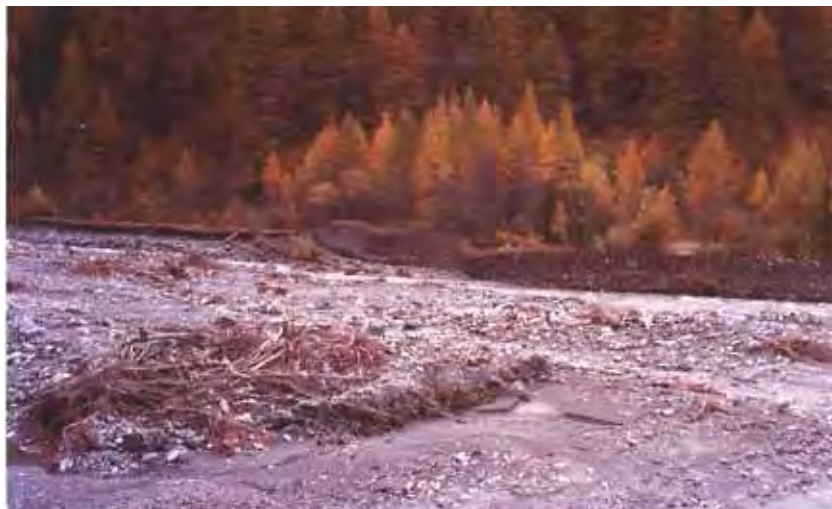
FOTO 30 - T.Ripa presso località Rollieres (Sauze di Cesana): collasso per scalzamento al piede del tratto di monte della gabbionata in sinistra idrografica (già parzialmente danneggiata dall'evento del giugno 2000).

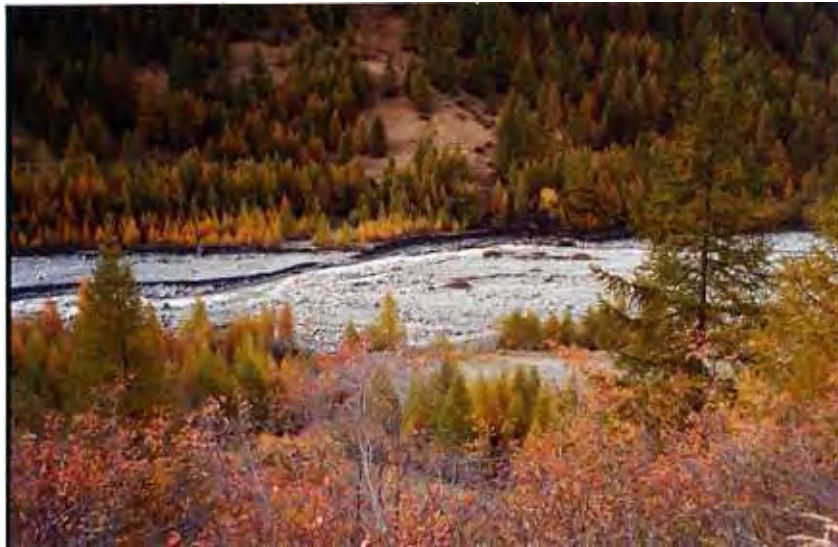
FOTO 37 - T.Ripa tratto a monte al Ponte delle Albere (Sauze di Cesana).

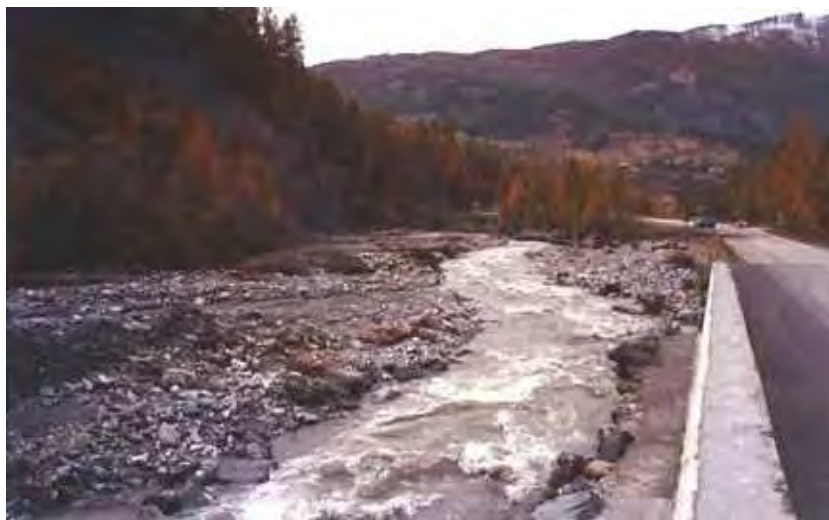
FOTO 38 - T.Ripa in località Rollieres (Sauze di Cesana): vista tratto d'alveo a valle dell'abitato; in lontananza ponte Blaize.

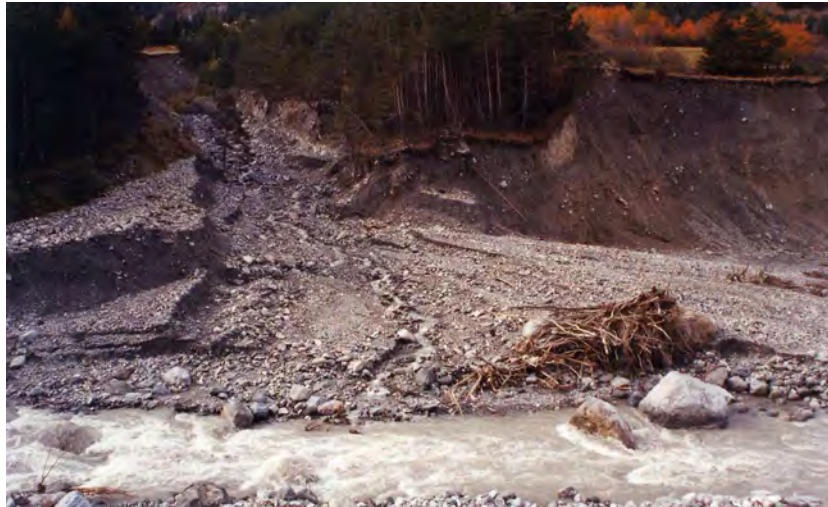
FOTO 43 - Cesana - Rio Gran Vallon: alluvionamento alla confluenza in Dora.

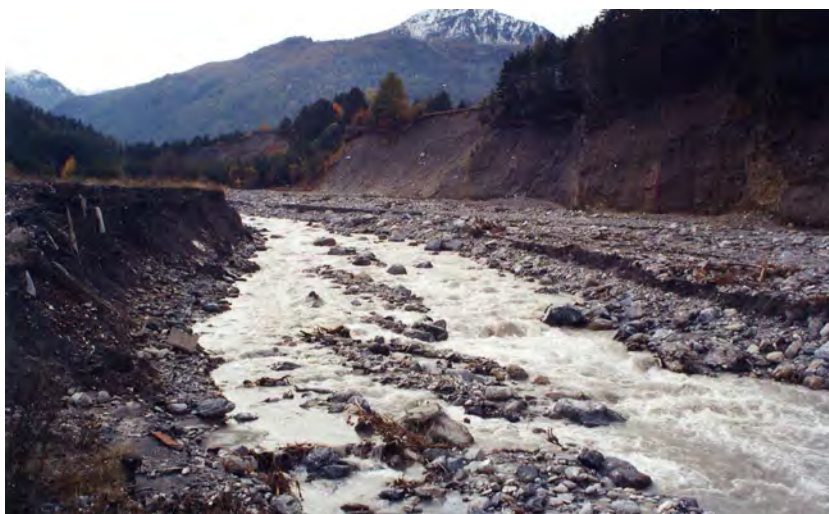
FOTO 45 - Dora Riparia presso località Mollieres (Cesana): re-incisione alluvioni della piena del giugno 2000.

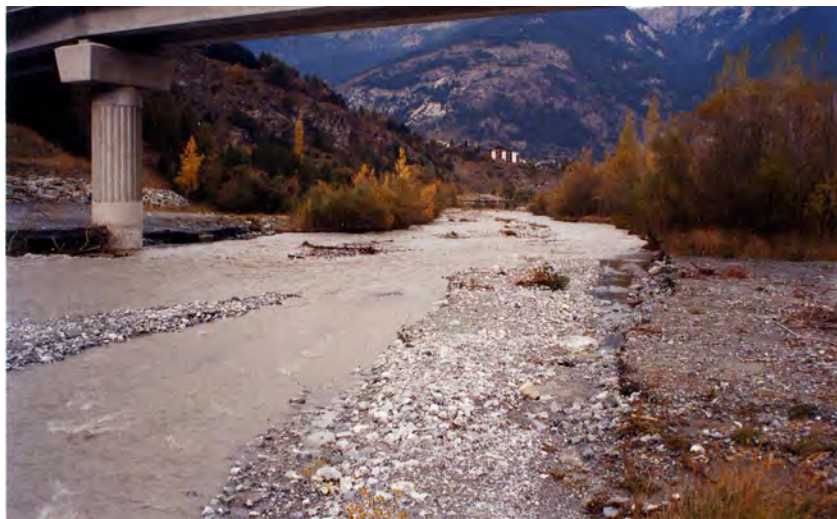
FOTO 52 - Dora Riparia al viadotto della superstrada per Cesana (Oulx): vista asta fluviale (verso valle).

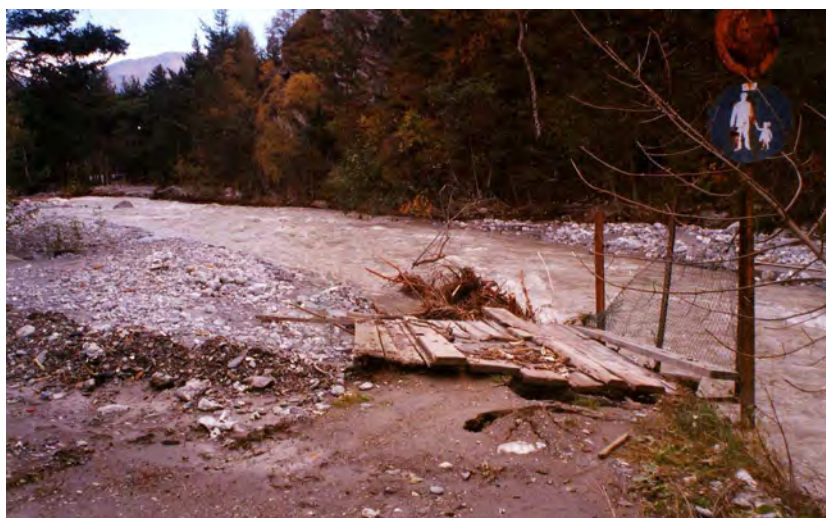
FOTO 69 - Dora di Bardonecchia: passerella carrabile divelta dall'evento del 16 ottobre a valle di Bersac.

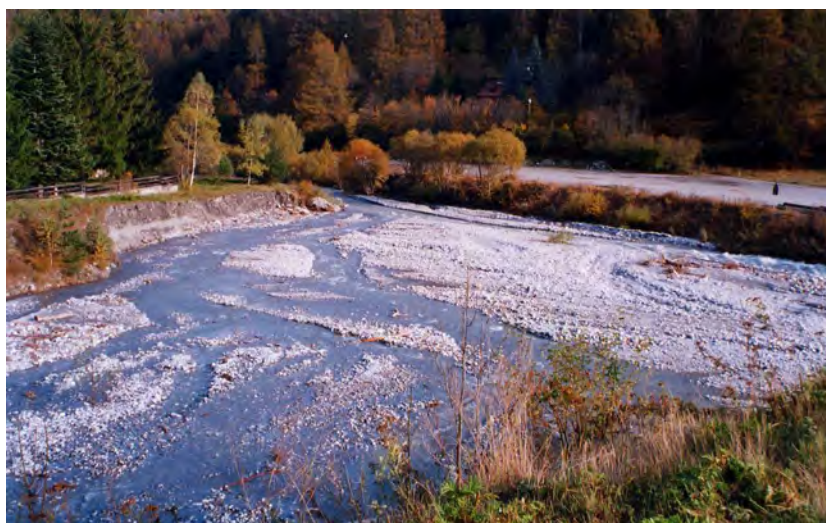
FOTO 74 - Vista della confluenza del Rio Rho nella Dora di Melezet (Bardonecchia).

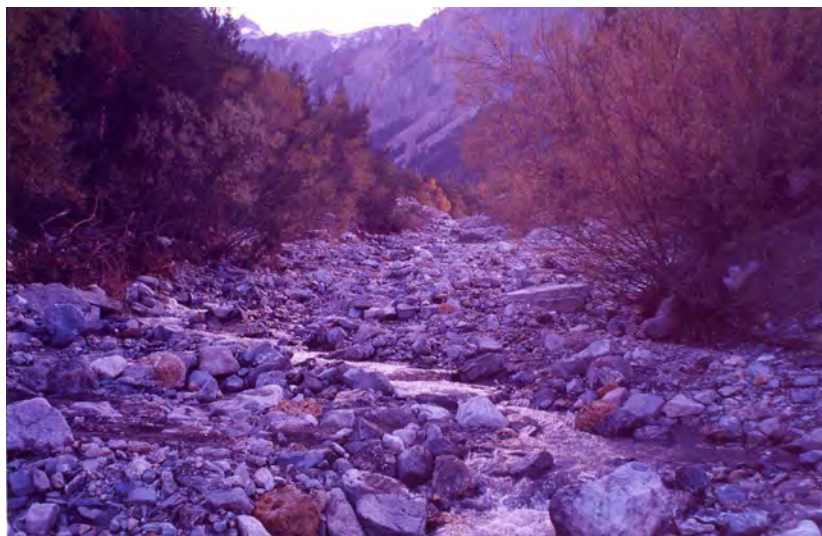
FOTO 80 - Pian del Colle (Bardonecchia): trasporto in massa Comba della Gorgia.

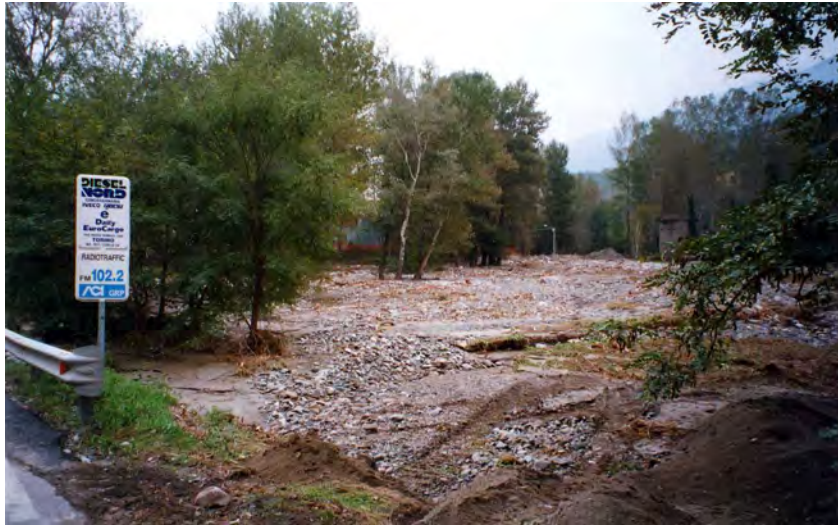
FOTO 0 - Rio Pissaglio - Sponda sx monte SS 24

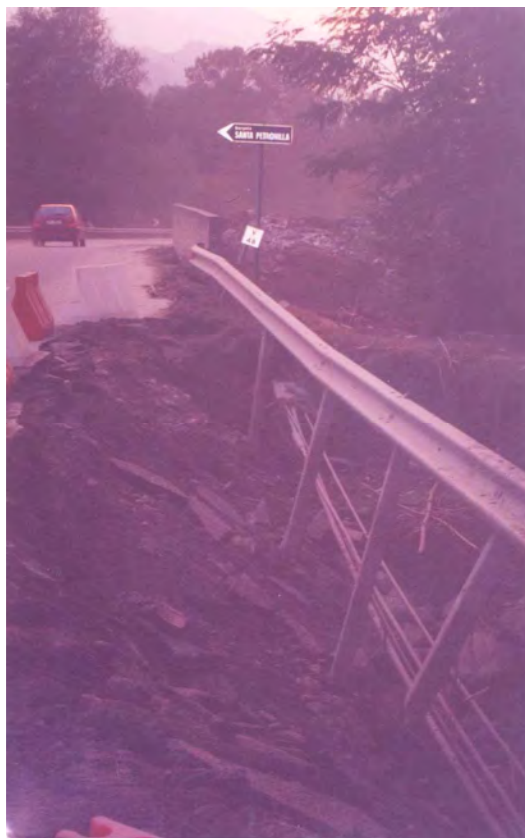
FOTO 11 - Rio Gerardo - Sponda sx a monte SS 24

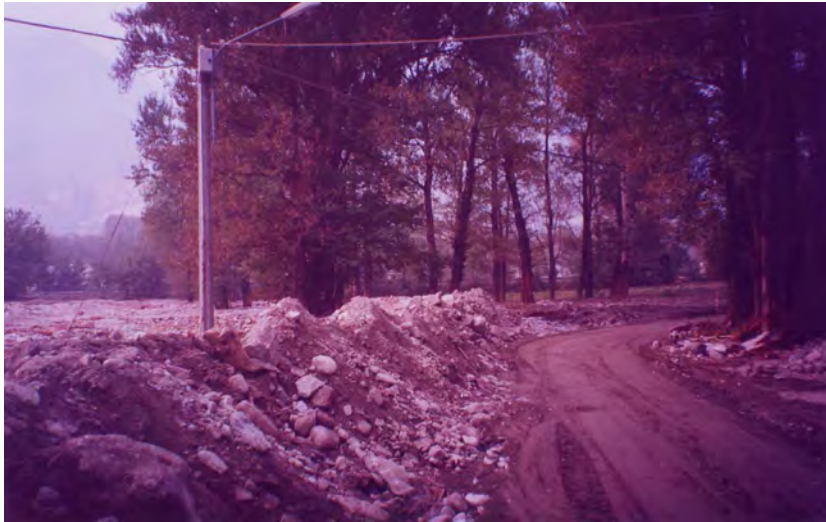
FOTO 12 - Rio Gerardo - Strada per S.Petronilla dalla SS 24

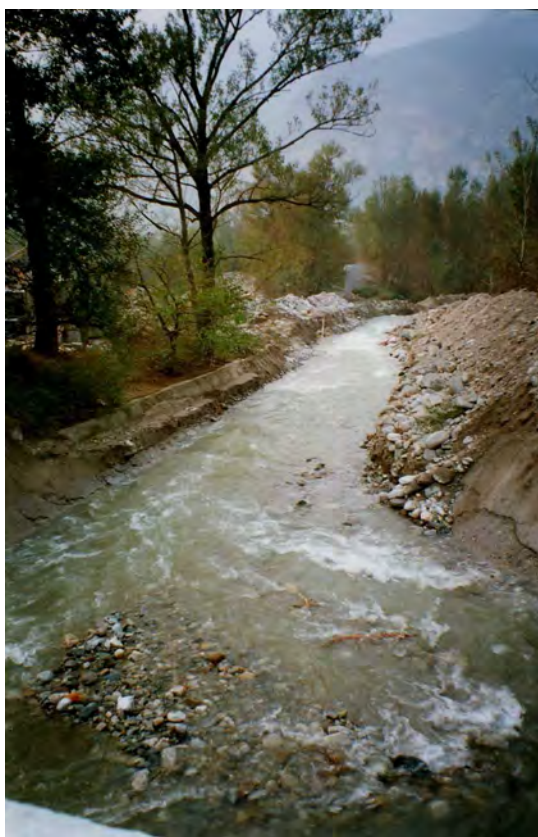
FOTO 13 - Rio Gerardo - Strada per S.Petronilla

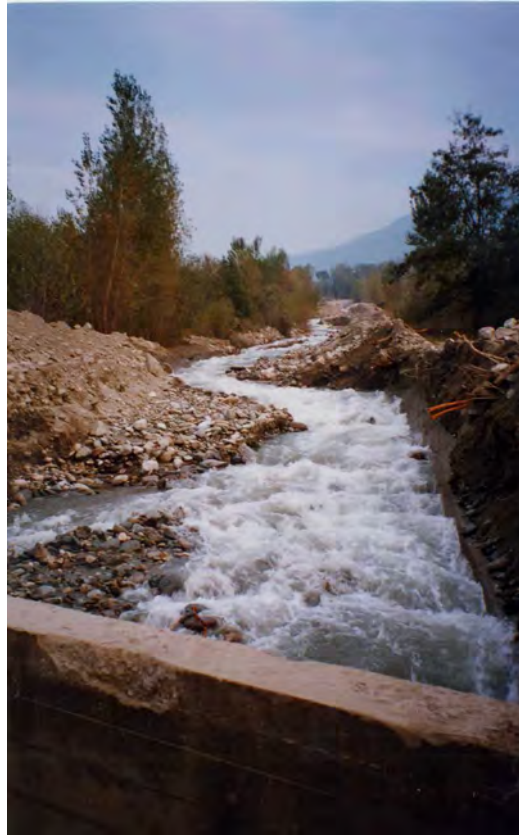
FOTO 14 - Rio Gerardo - Vista verso valle ponte SS 24

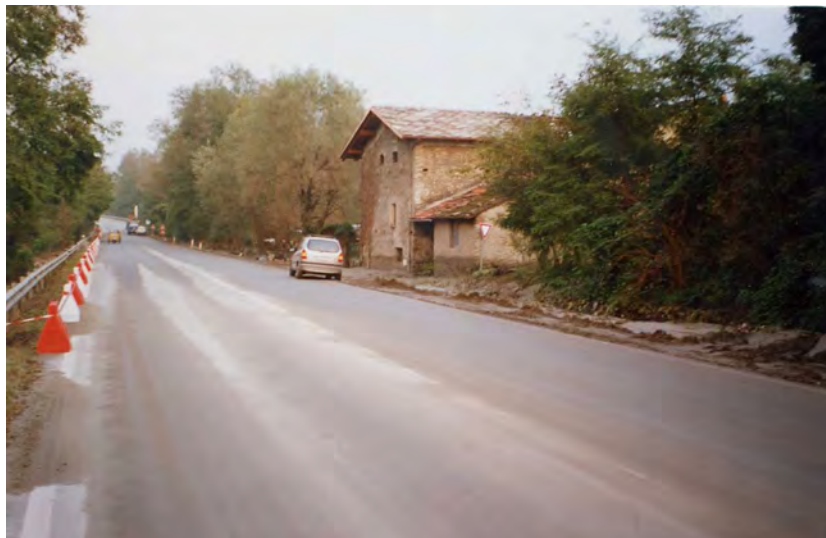
FOTO 15 - Rio Gerardo - Vista verso monte ponte SS 24

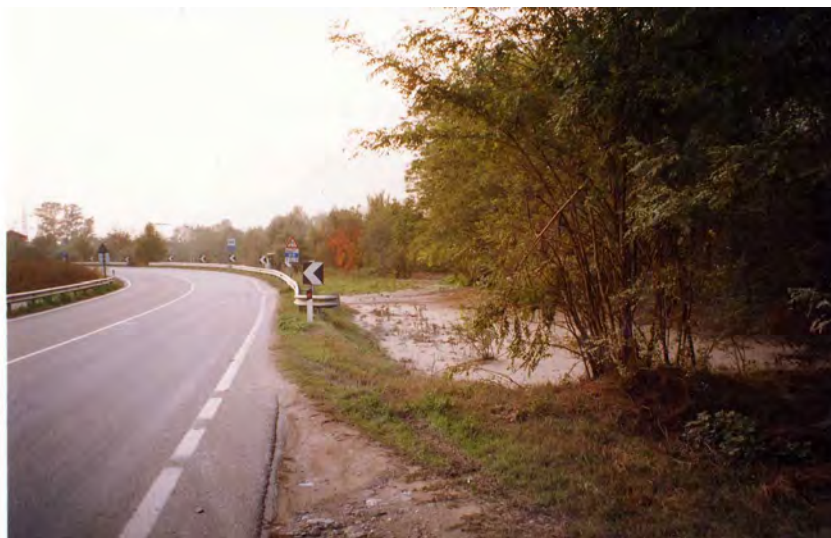
FOTO 17 - Viadotto FFSS sulla Dora Riparia a monte di Bussoleno

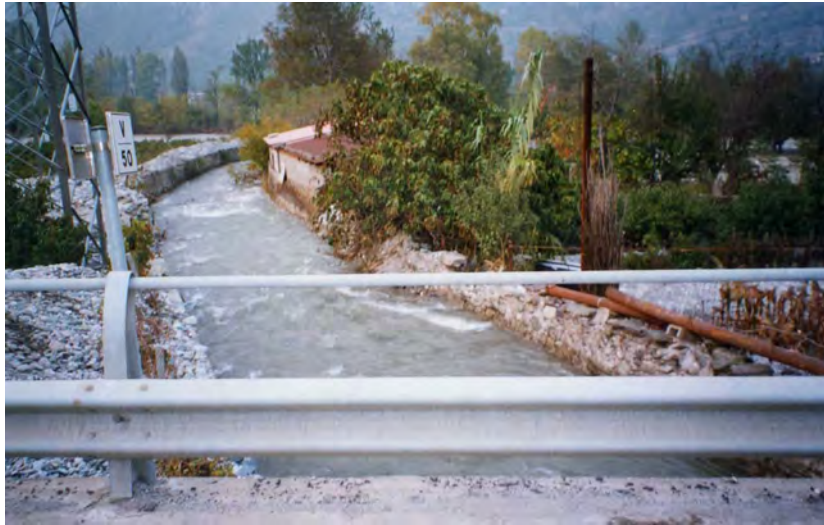
FOTO 18 - Rio Rocciamelone - Zona esondazione in sponda dx Dora

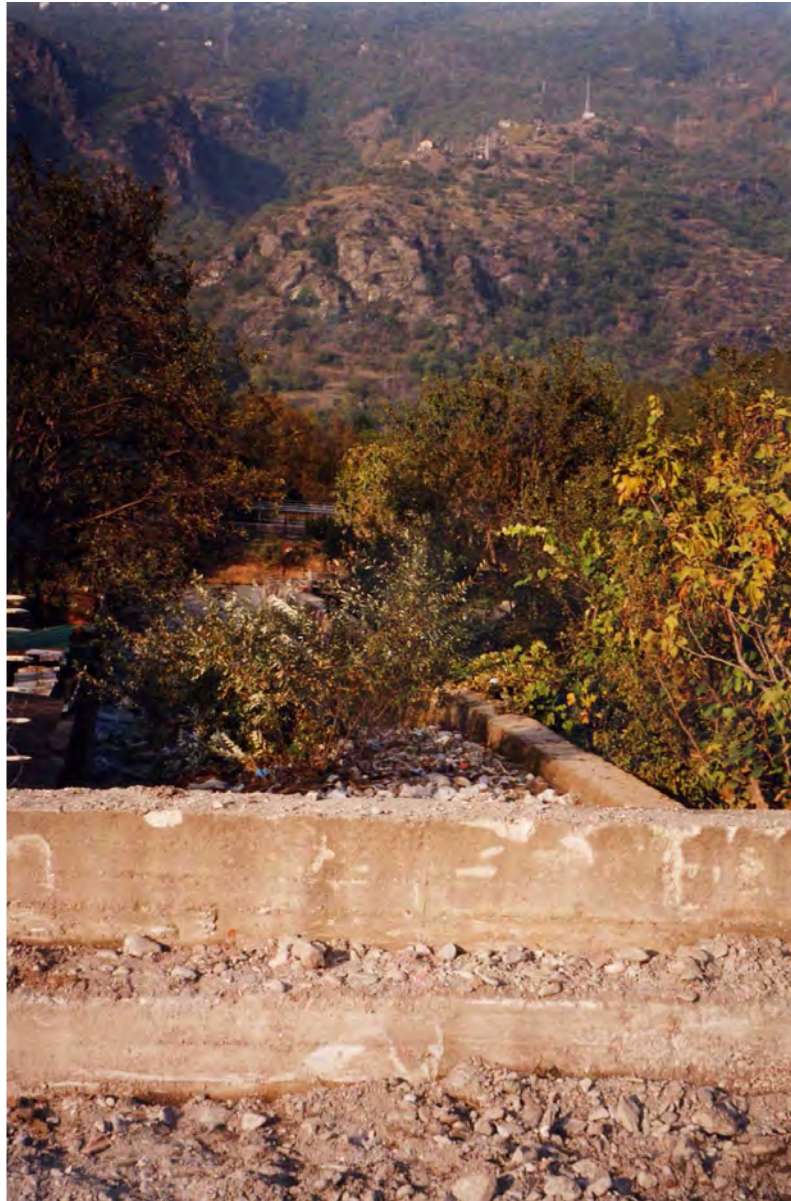
FOTO 35 - Susa - Sponda sx Dora a monte P. Briancon, dove era installata la stazione idrometrica

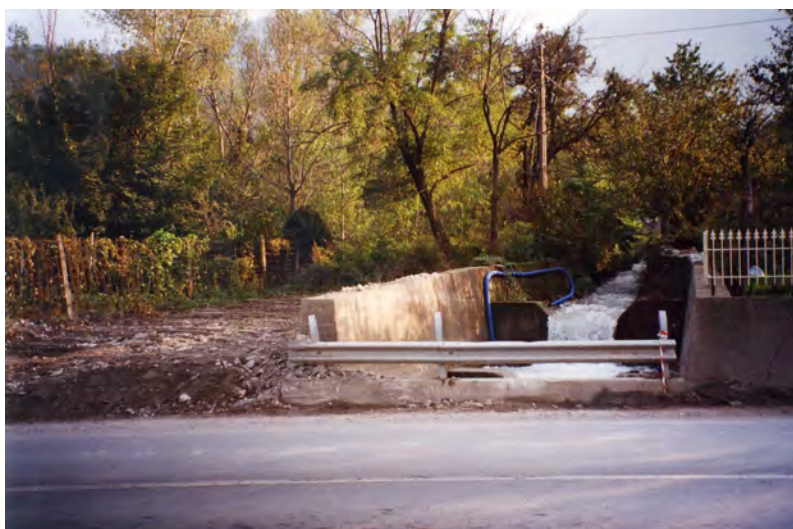
FOTO 37 - Rio Roda valle p.te SS 24

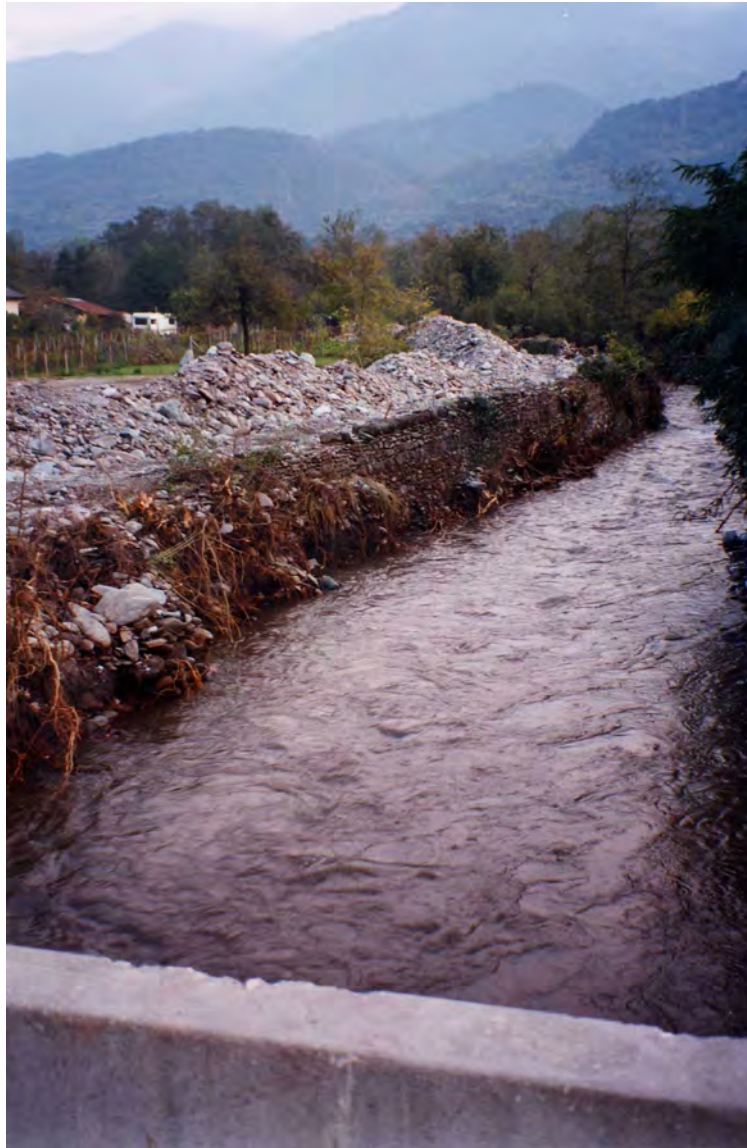
FOTO 38 - Rio Roda monte p.te SS 24

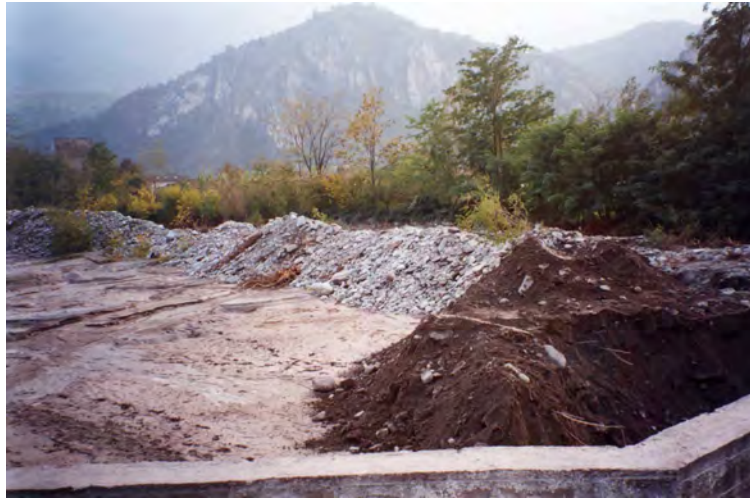
FOTO 39 - Rio Scaglione monte p.te SS 24, sponda dx

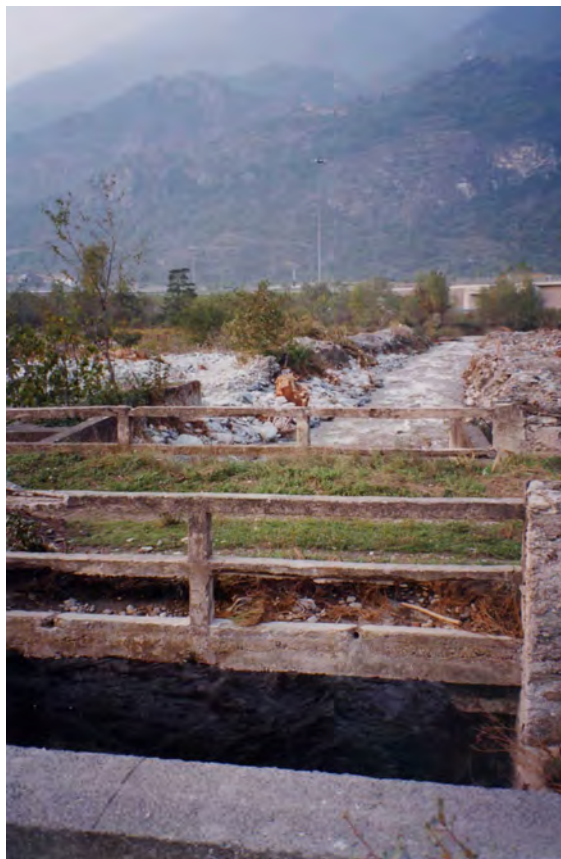
FOTO 40 - Rio Scaglione monte p.te SS 24, sponda sx

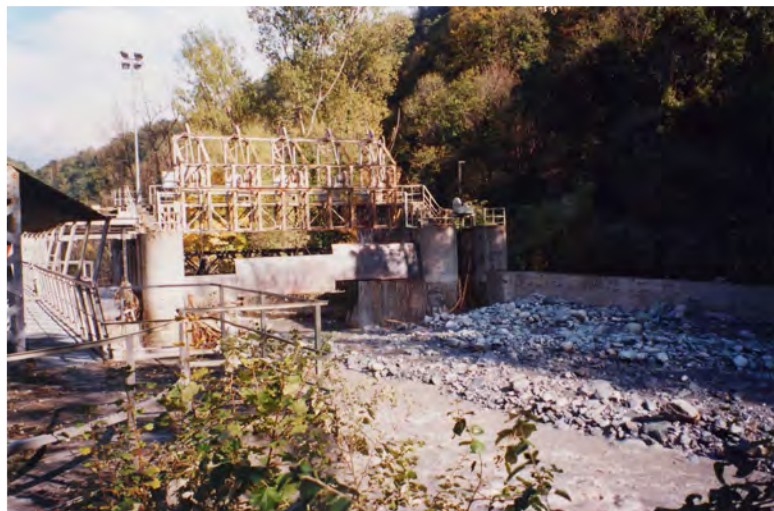
FOTO 42 - Gravere - Frana sulla SS 24

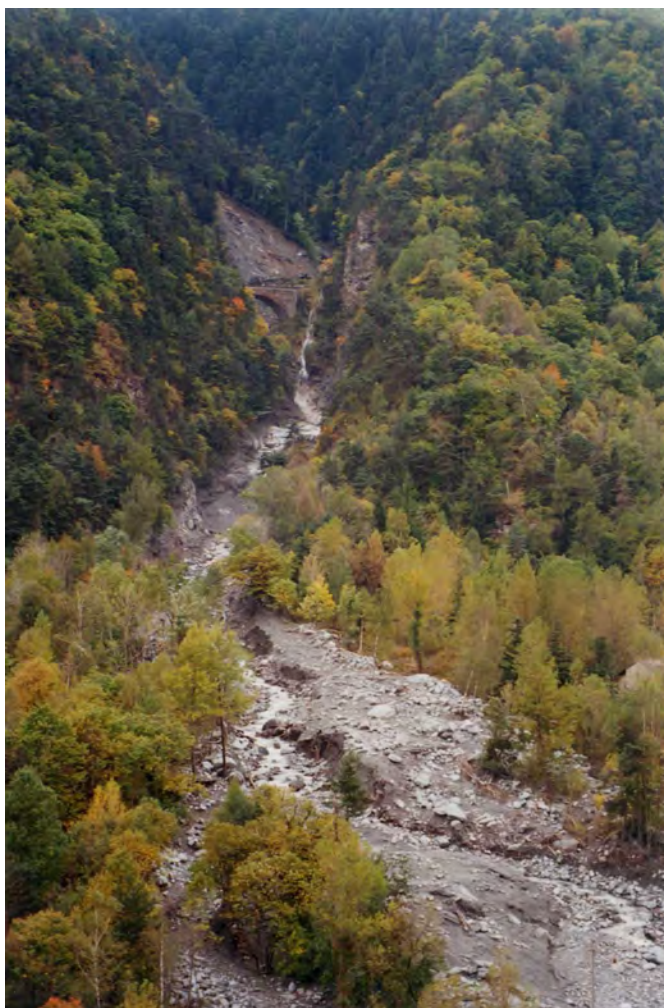
FOTO 44 - Chiomonte - Ponte sulla Dora SP per frazione Ramat da monte sponda sx

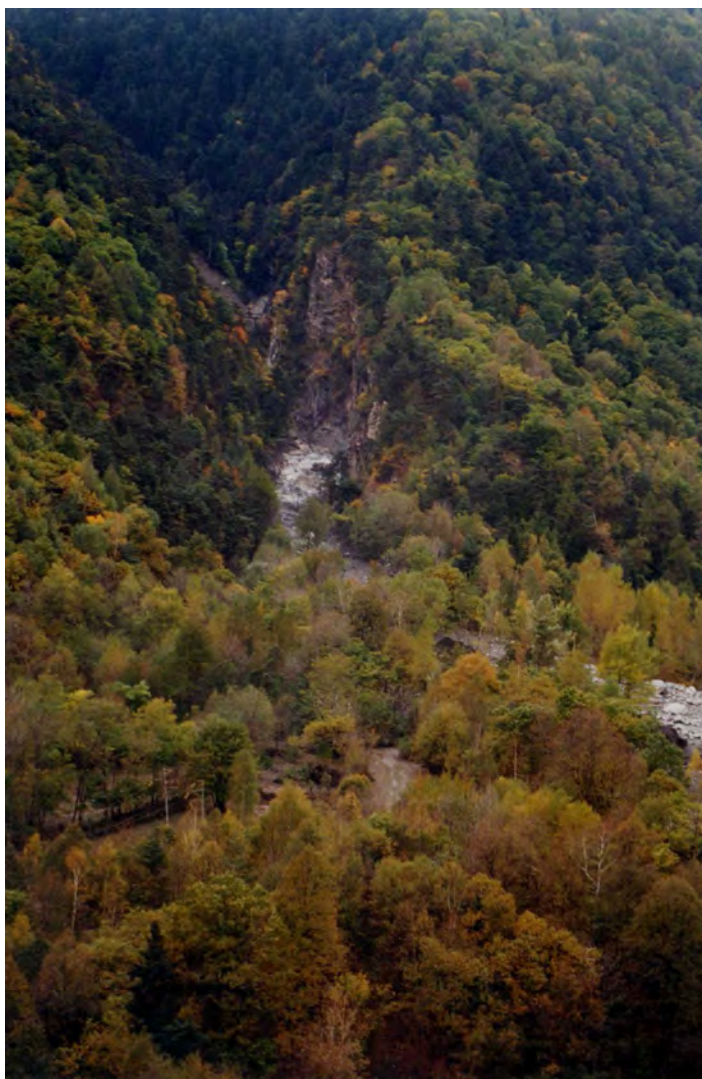
FOTO 45 - Exilles - Attraversamento FS su Rio Paturan

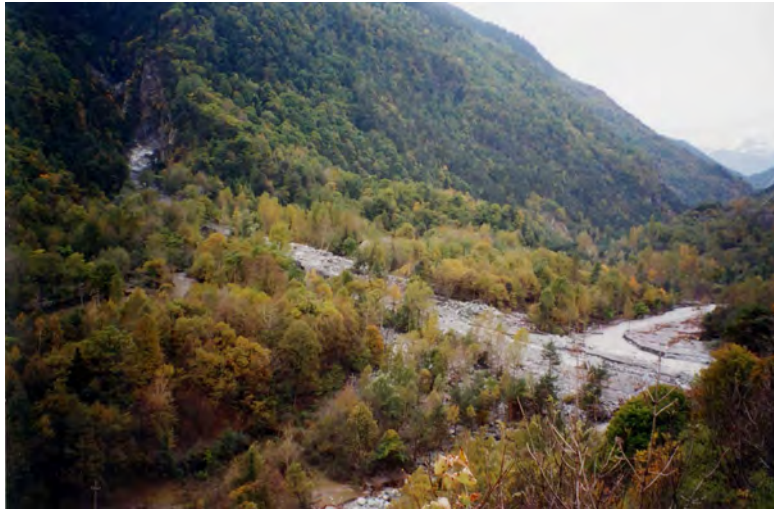
FOTO 46 - Exilles - Rio Crosa

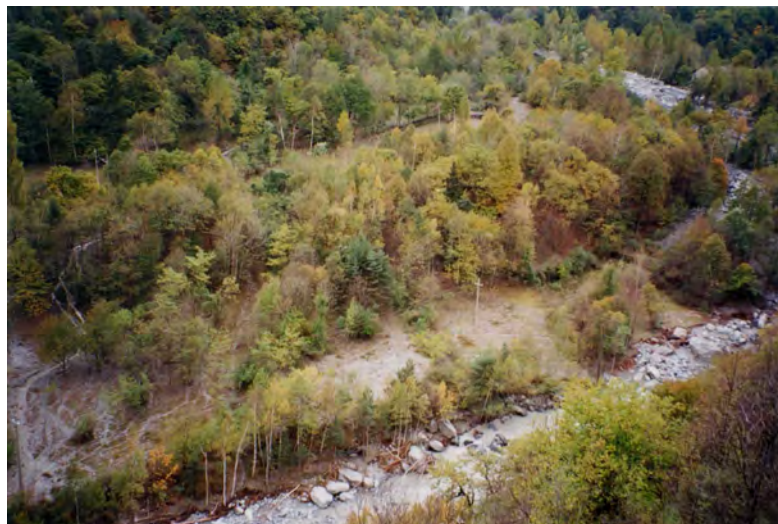
FOTO 47 - Exilles - Panoramica del tratto terminale del Rio Guillasse

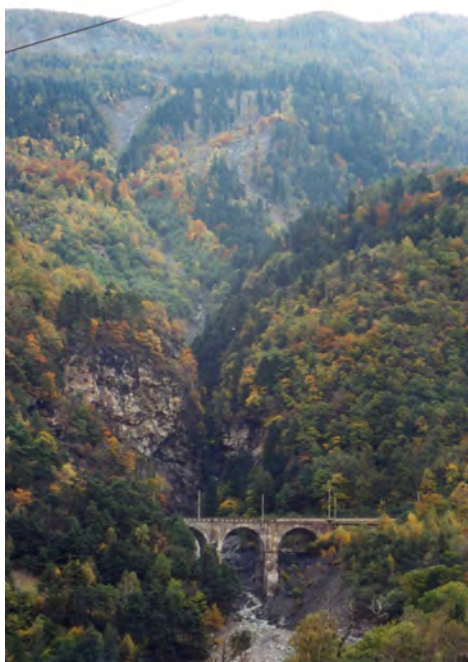
FOTO 52 - Exilles - Ponte sulla Dora crollato in corrispondenza della conf. Rivo Comba Bosco

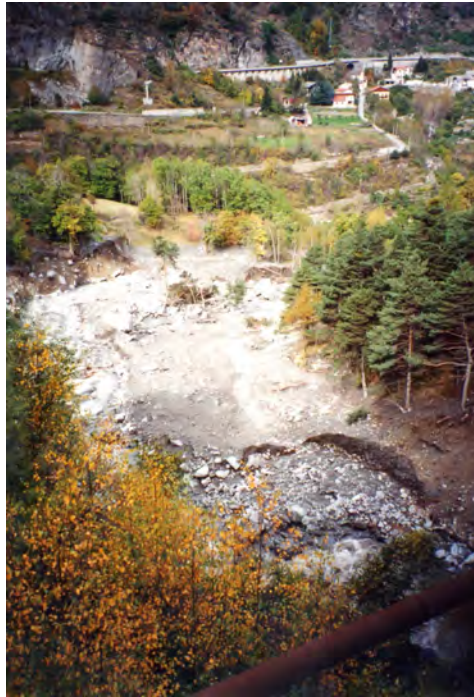
FOTO 54 - Exilles - pila di monte del viadotto FS sul Rivo Comba Bosco

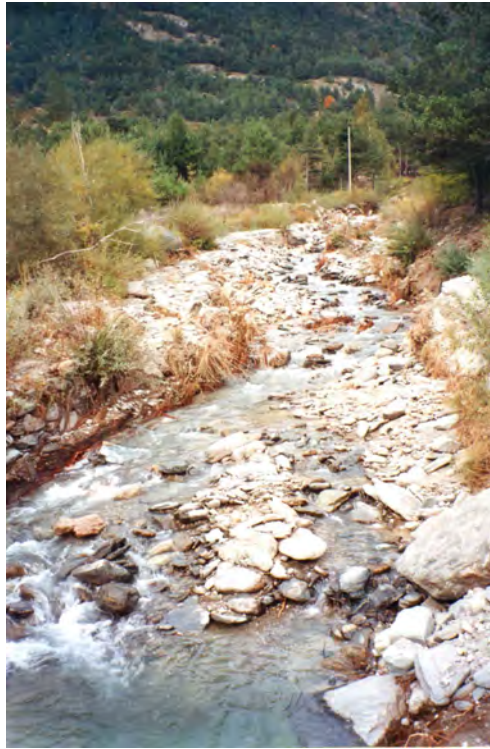
FOTO 64 - Salbertrand - Rio Secco a monte del p.te sulla SS 24

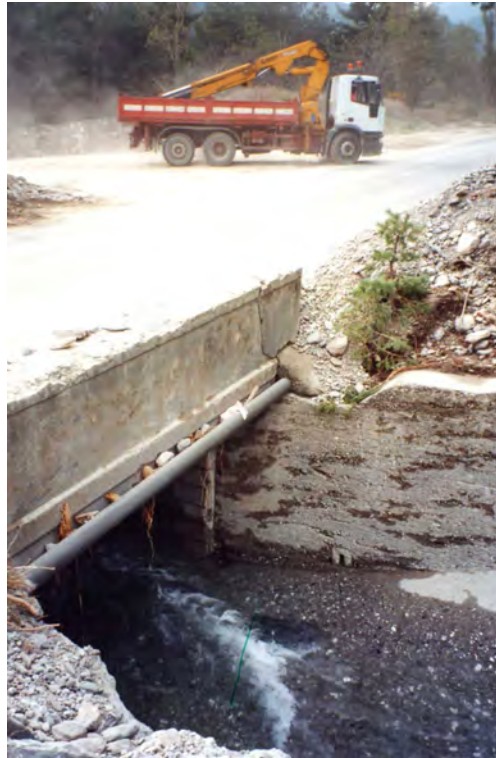
FOTO 66 - Salbertrand - Vista ponte FS a valle del ponte SS 24 sul Rio ...

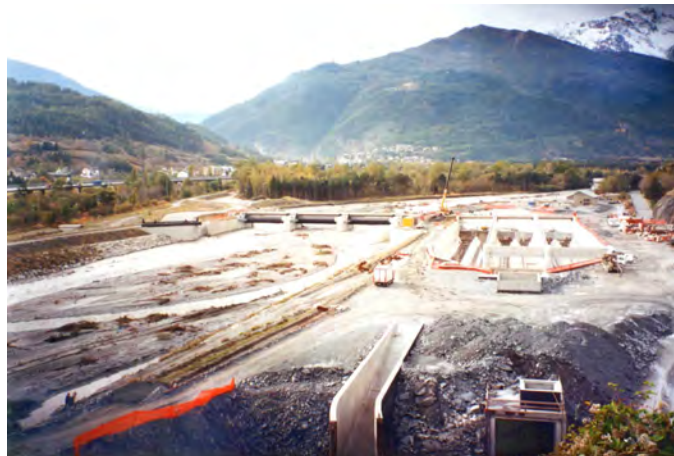
FOTO 69 - Oulx - Viadotto autostradale sulla Dora

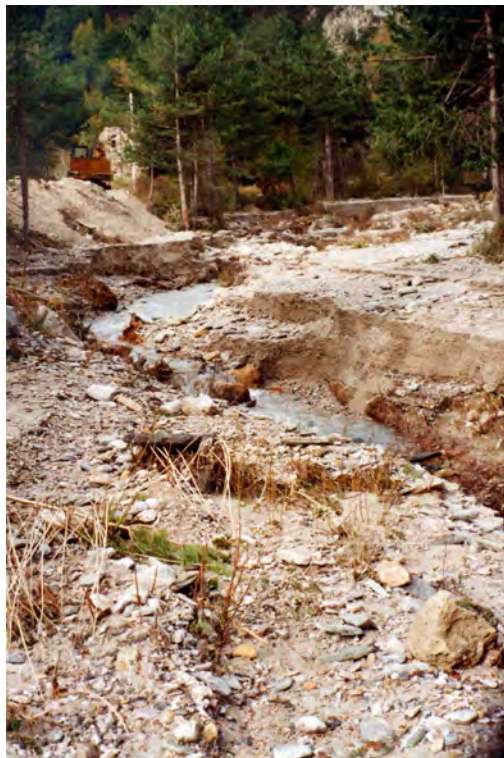
FOTO 74 - Oulx - Ponte SS 24 sul Rio Baume visto da monte

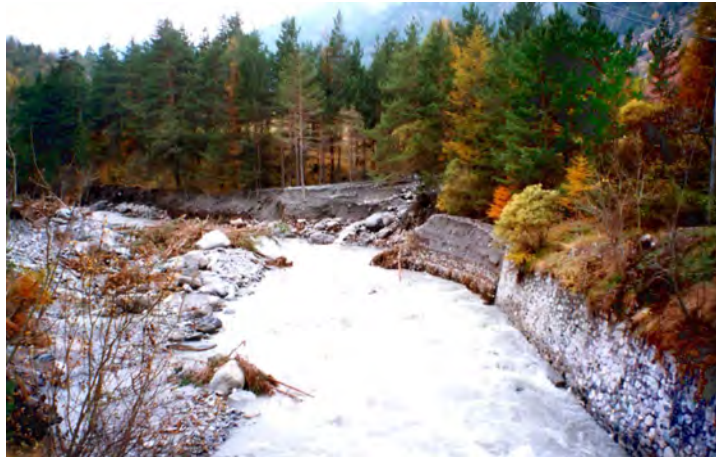
FOTO 93 - Rio Fenils - Ponte comunale nell'abitato di Fenils, visto da monte

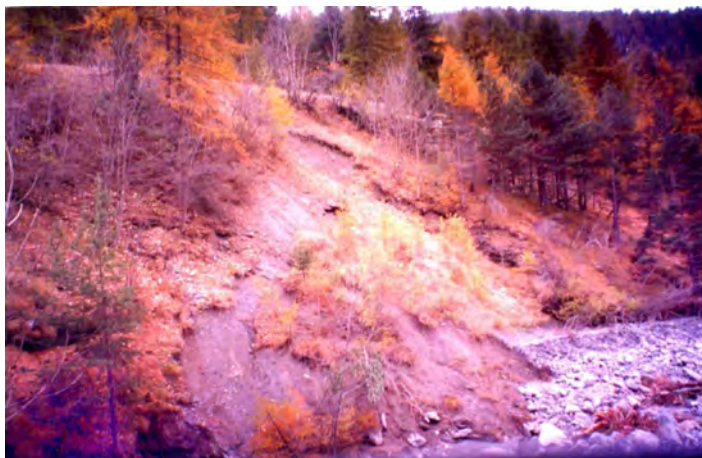
FOTO 94 - Rio Fenils - Confluenza in Dora di Cesana

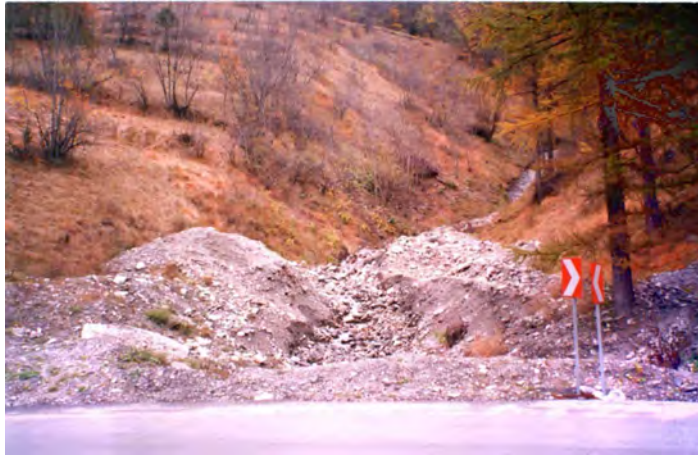
FOTO 95 - Sponda dx Dora di Cesana sotto SS 24, in corrispondenza confluenza del Rio Fenils

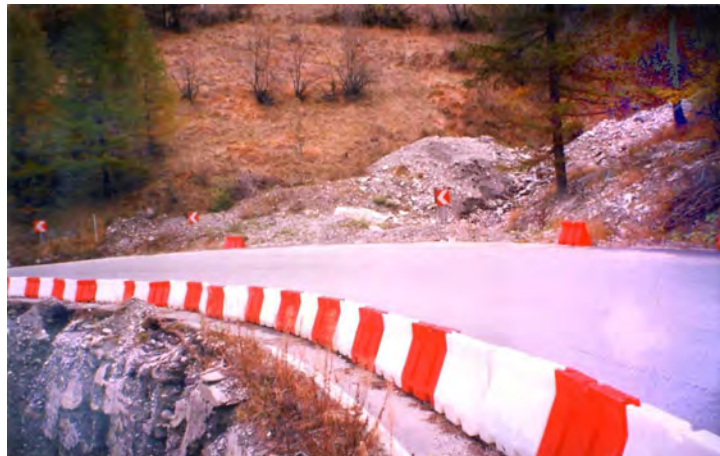
FOTO 96 - Rio Jouanin - tratto a monte SS24

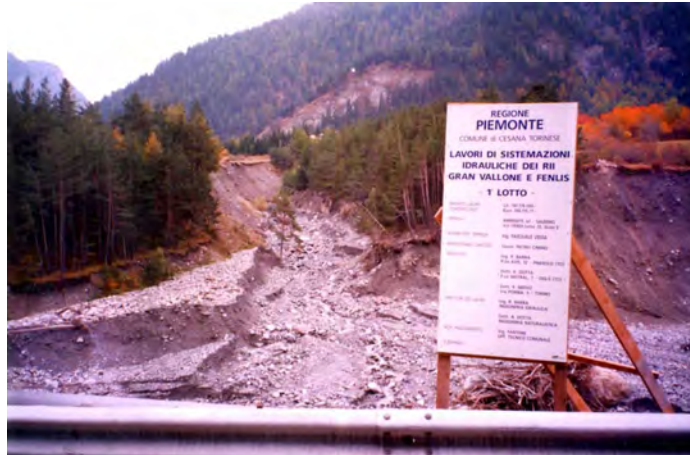
FOTO 98 - Rio Envers - tratto a monte SS 24

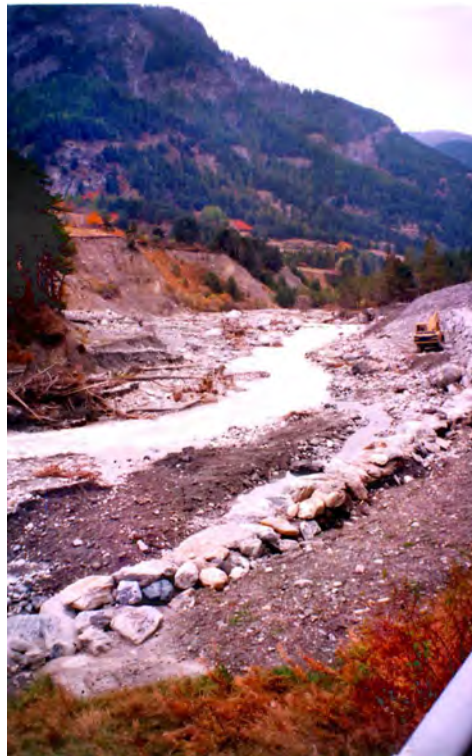
FOTO 99 - Rio Gran Vallone - confluenza in Dora di Cesana

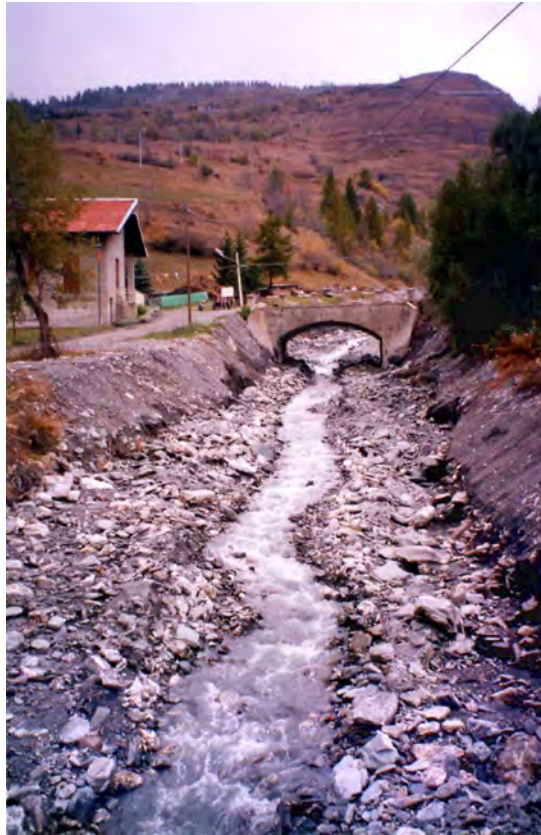
FOTO 103 - Sauze di Cesana - Erosione sponda sx Rio Baucet a valle ponte SP per Sestriere

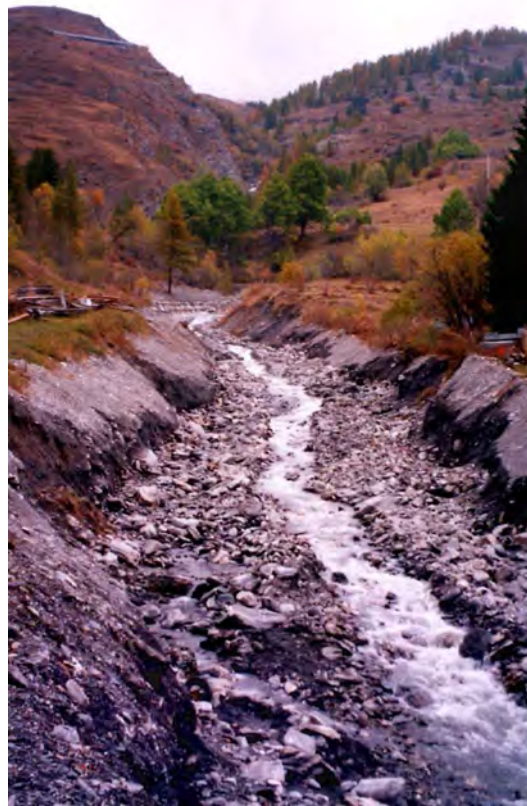
FOTO 104 - Sauze di Cesana - Rio Baucet, ponte a monte SP per Sestriere

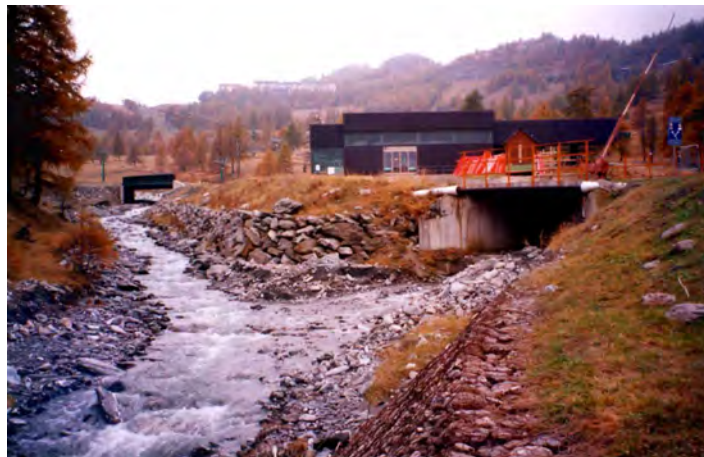
FOTO 105 - Sauze di Cesana - Rio Baucet a monte dell'abitato
