RTI Consorzio Italcopò Aqater Risorse Idriche	Cliente Regione Piemonte	Specifica
	Progetto Interreg - ProtCiv	Cfr. CSA

ATTIVITA' DI RILIEVO IN CAMPO DEGLI EFFETTI CONNESSI CON LA DINAMICA TORRENTIZIA E FLUVIALE NEI BACINI DELLE ALTE VALLI DI SUSÀ E CHISONE

EVENTI ALLUVIONALI GIUGNO-OTTOBRE 2000

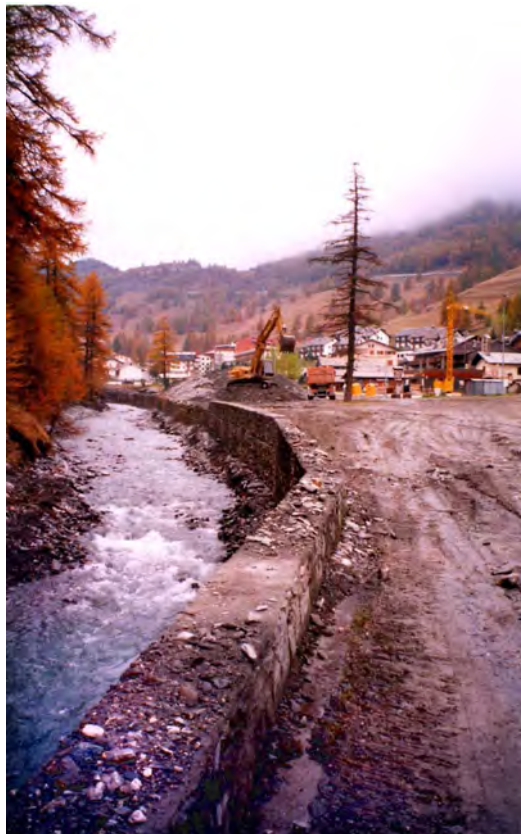
FOTO 107 - Borgata di Sestriere - Deposito T. Chisonetto

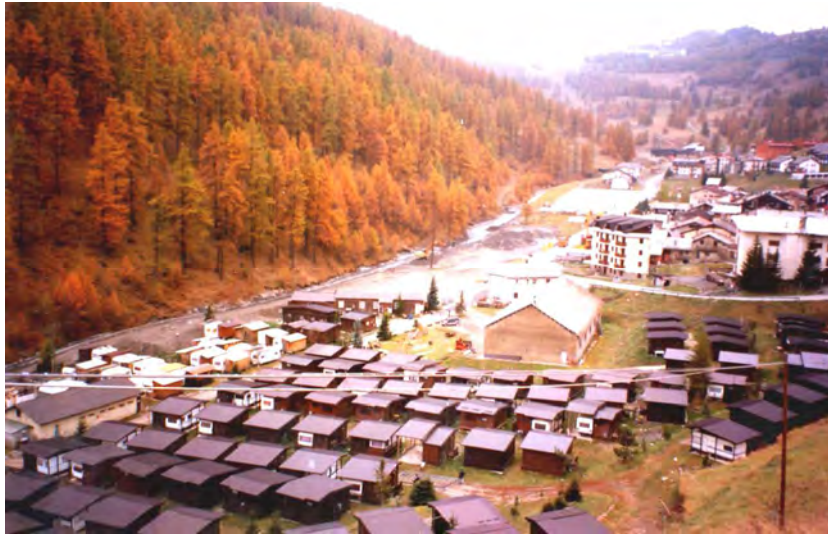
FOTO 108 - Borgata di Sestriere - Deposito T. Chisonetto

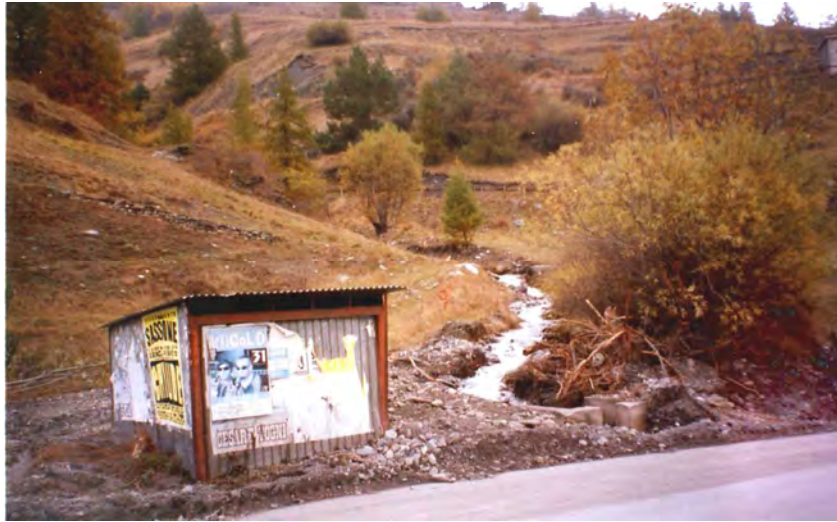
FOTO 110 - Pragelato - Frana a monte SS 23

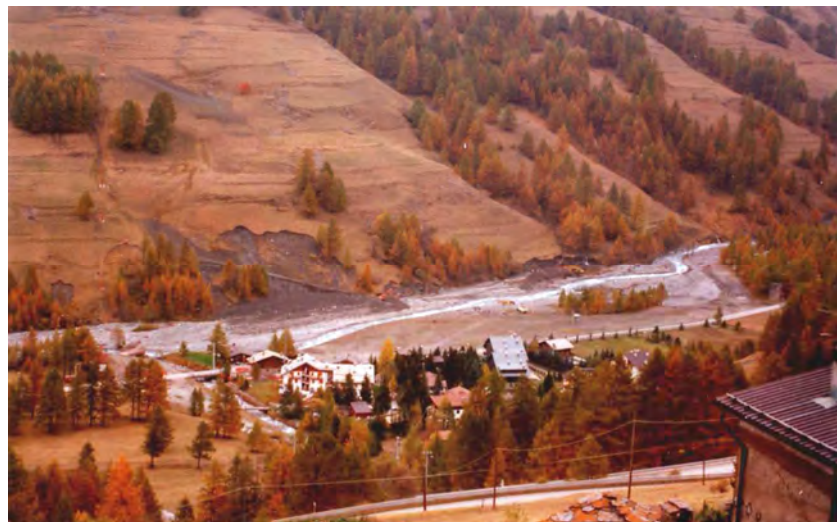
FOTO 111 - Prigelato - Rio Combeiraut a monte SS 23

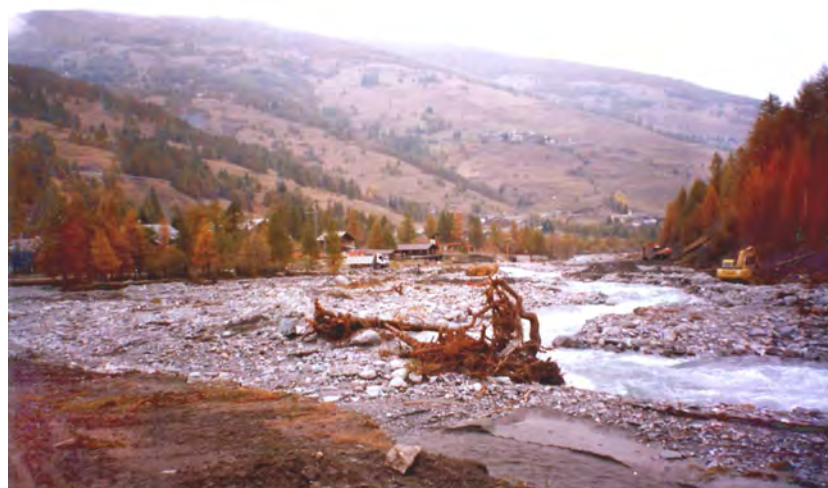
FOTO 115 - Prigelato - Vista verso valle da ponte strada comunale per la Val Troncea

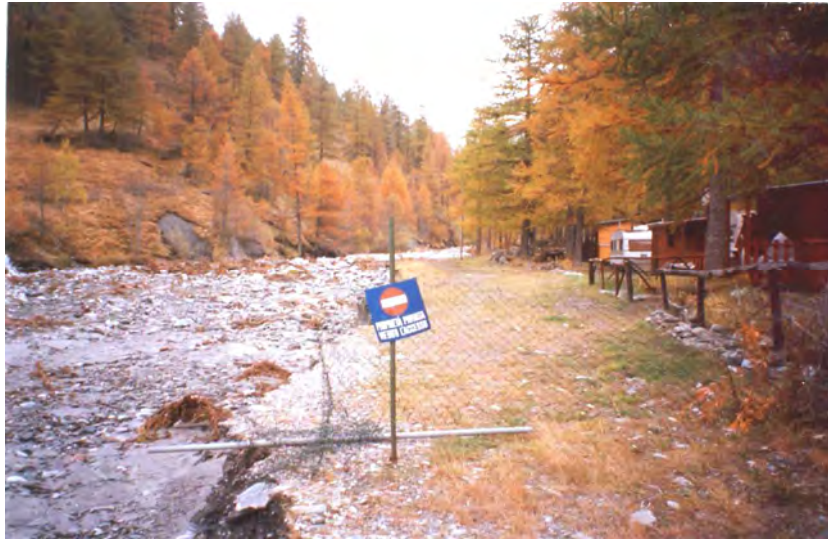
FOTO 116 - Prigelato - Vista verso valle da campeggio Val Troncea

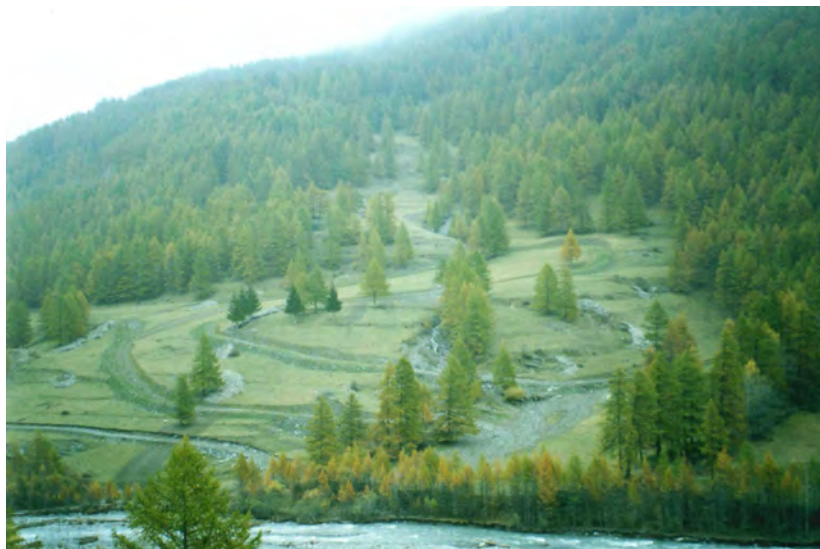
FOTO 117 - Prigelato - Vista verso monte da campeggio Val Troncea

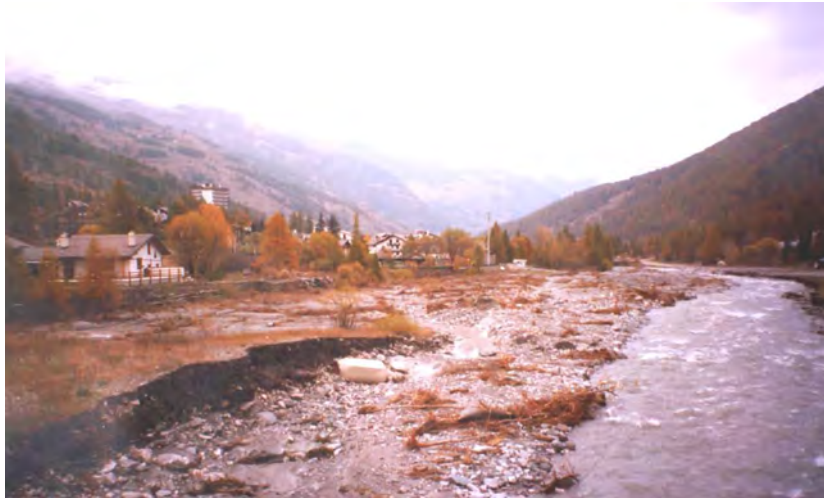
FOTO 120 - Pragalato - Vista T. Chisone a monte del ponte

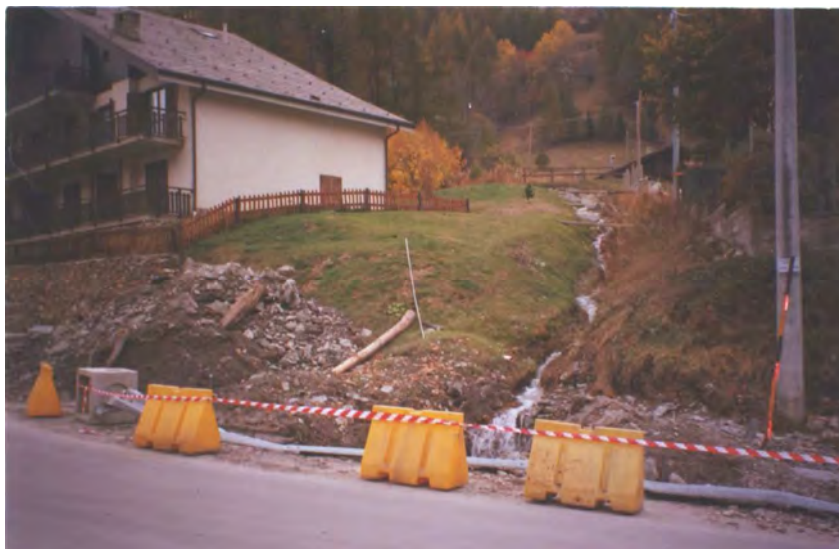
FOTO 121 - Prigelato - Vista T. Chisone a valle del ponte

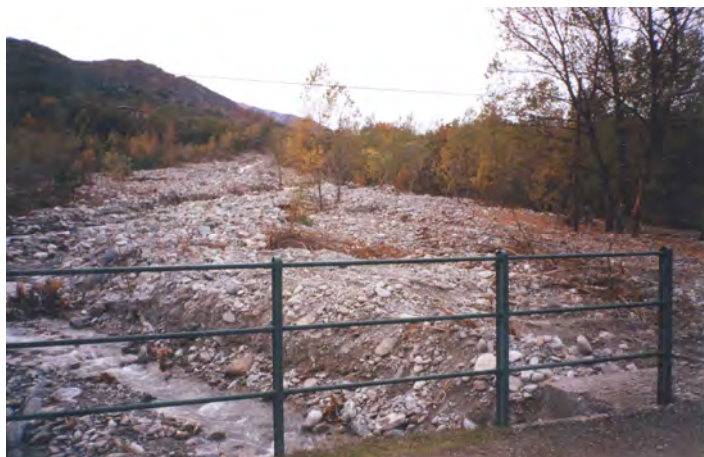
FOTO 1003 -Rio Pissaglio presso Località Roncaglie: apice tratto sovralluvionamento.

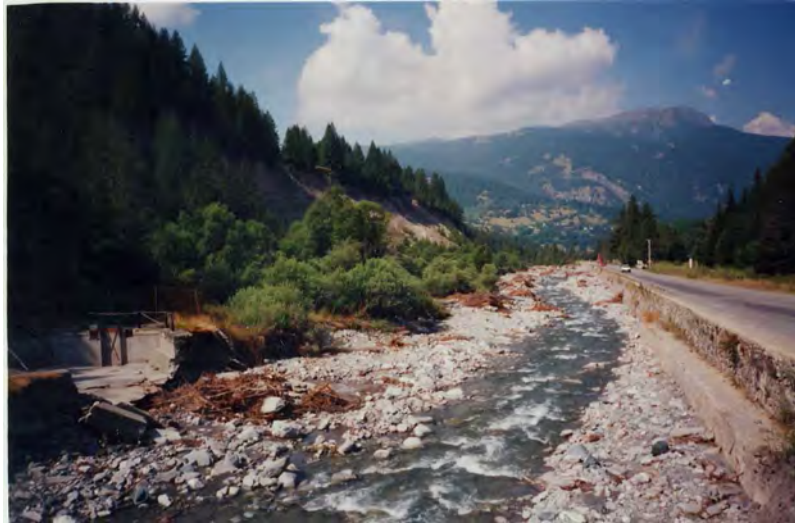
FOTO 7a- Ripa a Rollieres presso ponte di accesso a colonia estiva: vista asta fluviale a valle dell'attraversamento . Erosione spondale in sinistra e distruzione vasca allevamento ittico.

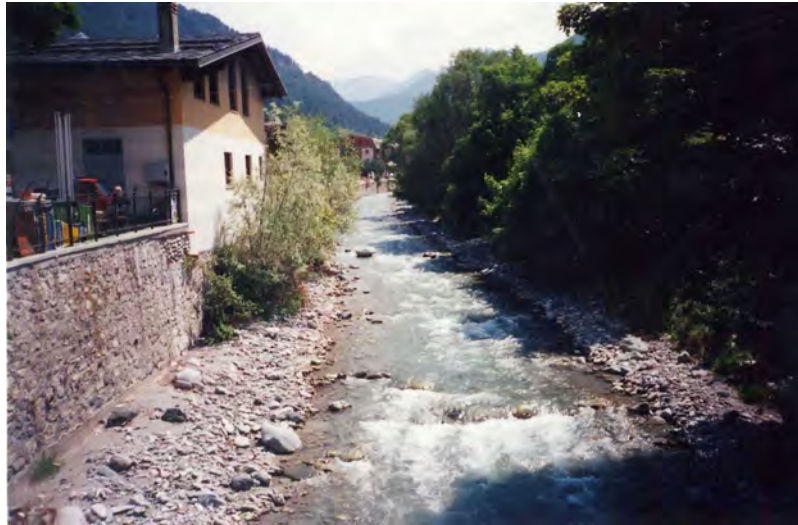
FOTO 15a- Ripa a Cesana T.se, ponte nel centro abitato: vista a monte dell'attraversamento.

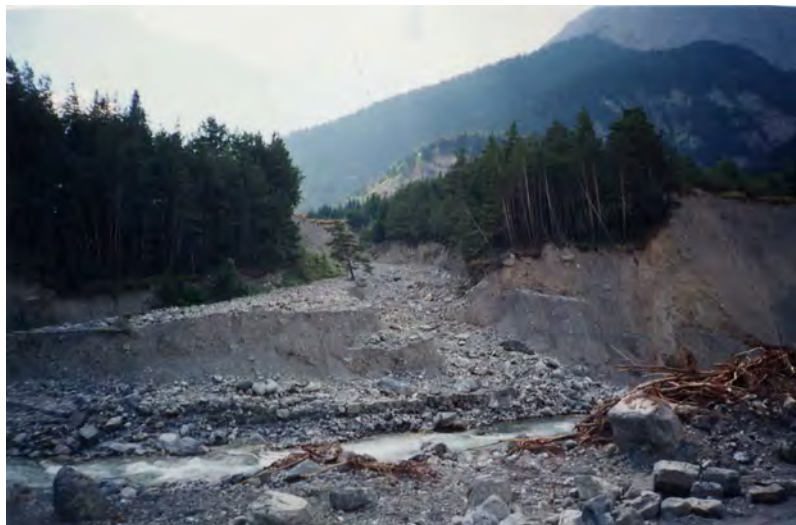
FOTO 20a - Dora Riparia a Cesana T.sea- confluenza del Rio del Gran Vallone: alluvionamento tratto terminale dell'asta dell'affluente.

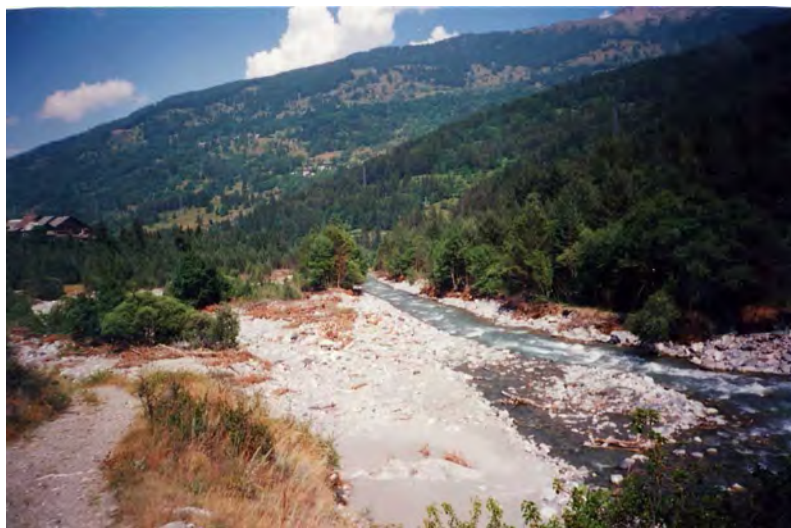
FOTO 22a- Dora Riparia a Fenils: vista alluvionamento tratto fluviale a monte dell'abitato.

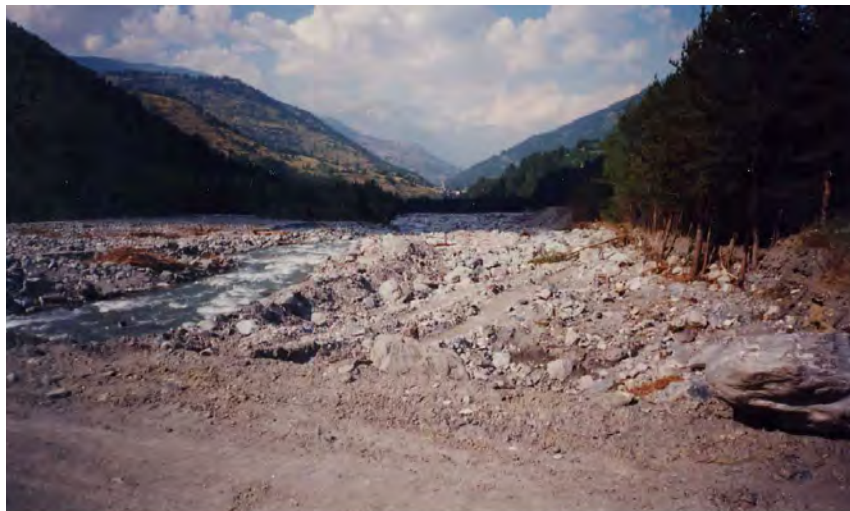
FOTO 24a- Dora Riparia nei pressi di Mollieres: tratto d'asta in cui il letto si allarga, ampio sovralluvionamento.

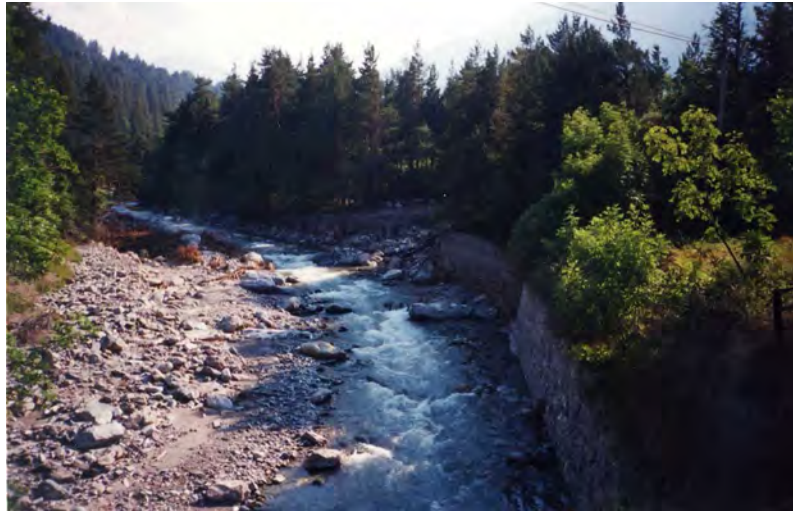
FOTO 25a- Dora Riparia a Fenils: confluenza rio Feniles.

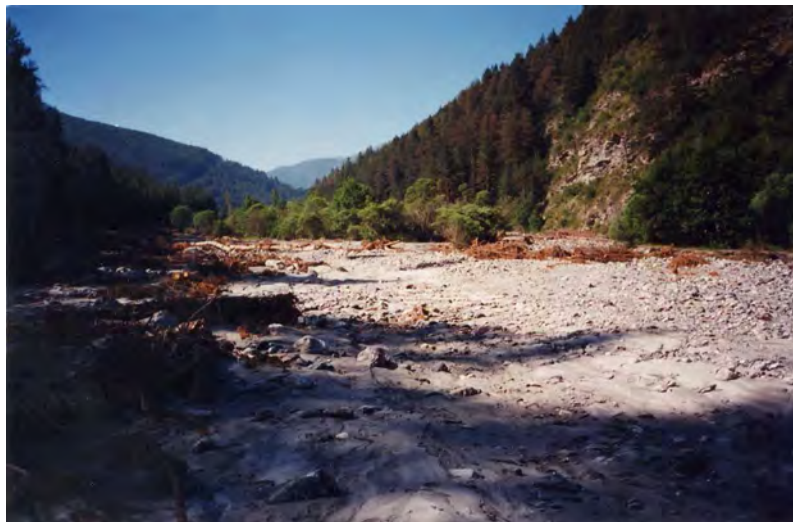
FOTO 28a- Dora Riparia presso il ponte della strada per Desertes: vista dell'alluvionamento del tratto d'asta a monte dell'attraversamento.

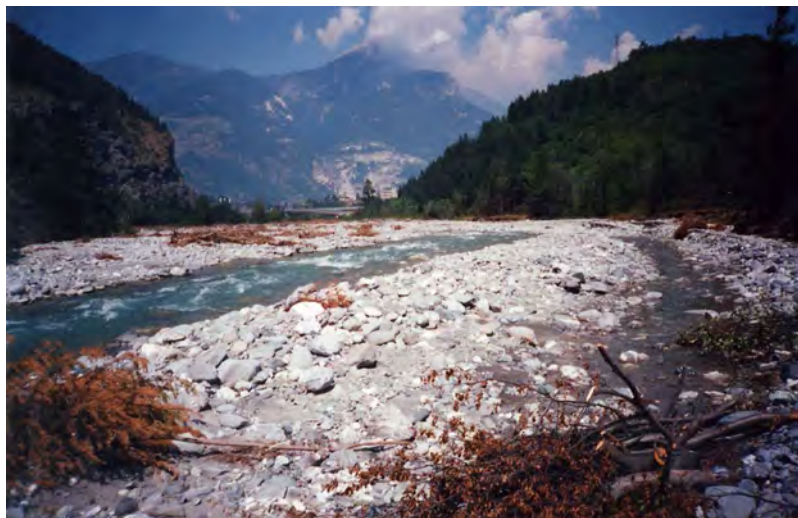
FOTO 32a- Dora Riparia ad Oulx a monte viadotto S.S. n. 24: tratto d'asta sovralluvionata.

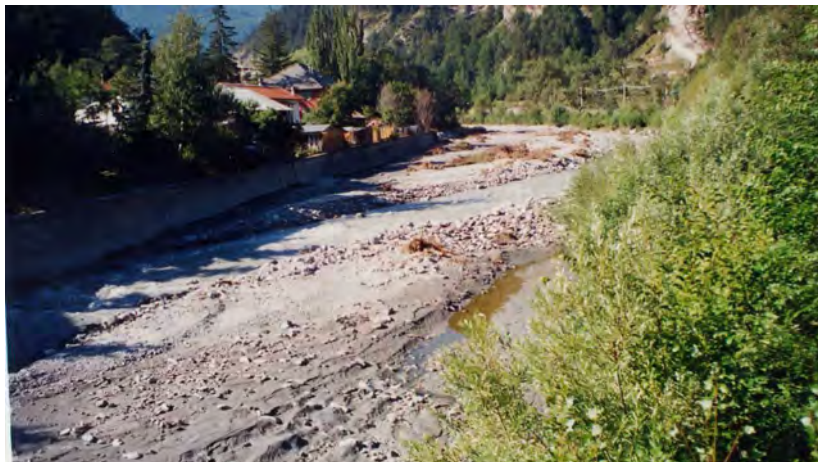
FOTO 36a- Dora Riparia ad Oulx: vista del tratto d'alveo e valle del ponte a monte dell'abitato.
